CENSIPAM
Centro Gestor e Operacional do
Sistema de Proteção da Amazônia

Sipam**Hidro**

Análise e Prognóstico Hidrológico

Julho/2025

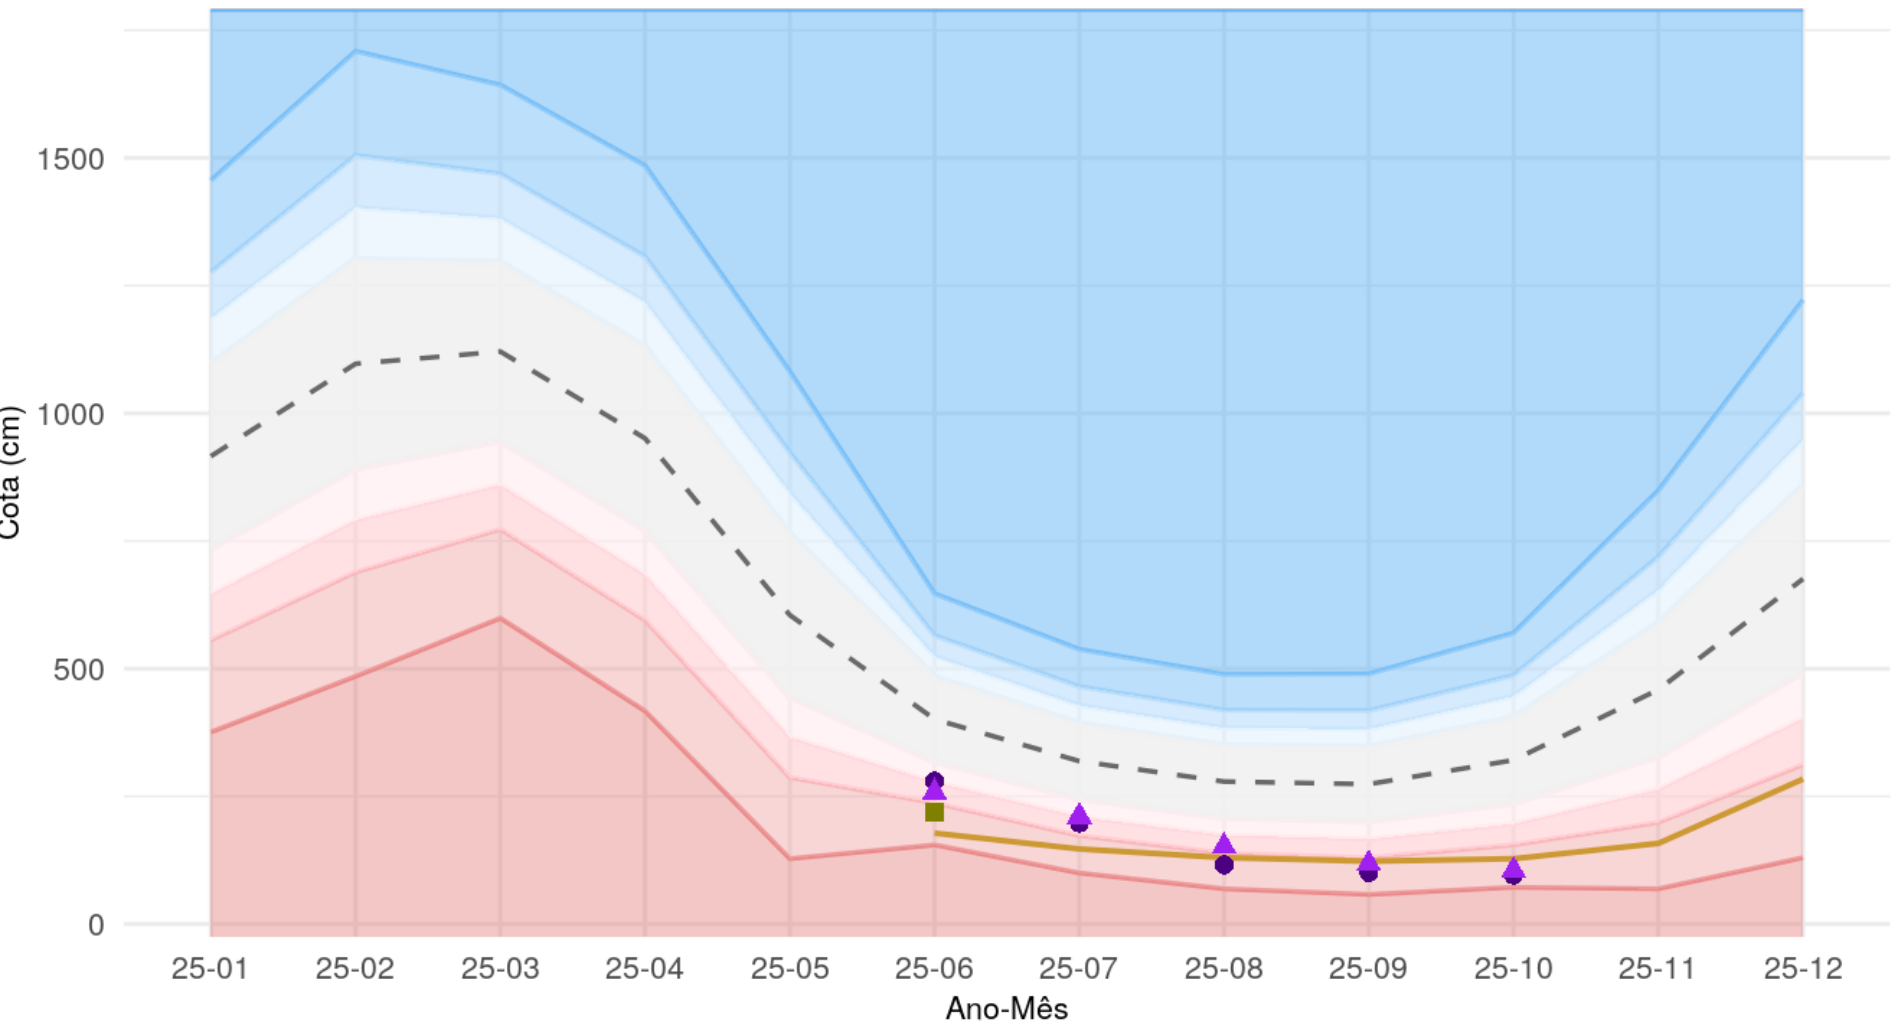
Rio Acre – Estação de Rio Branco (AC)

- Anomalia negativa extrema
- Anomalia negativa severa
- Anomalia negativa moderada
- Anomalia negativa leve
- Normalidade
- Media
- Anomalia positiva leve
- Anomalia positiva moderada
- Anomalia positiva severa
- Anomalia positiva extrema
- Mínima do mês - 2024
- Observada do dia (7h)
- Modelo 1
- ▲ Modelo 2

Mês	Md1	Md2	Md3
jul	140	138	158
ago	139	75	28
set	88	75	24
out	175	141	140
nov	292	304	256
dez	489	484	428

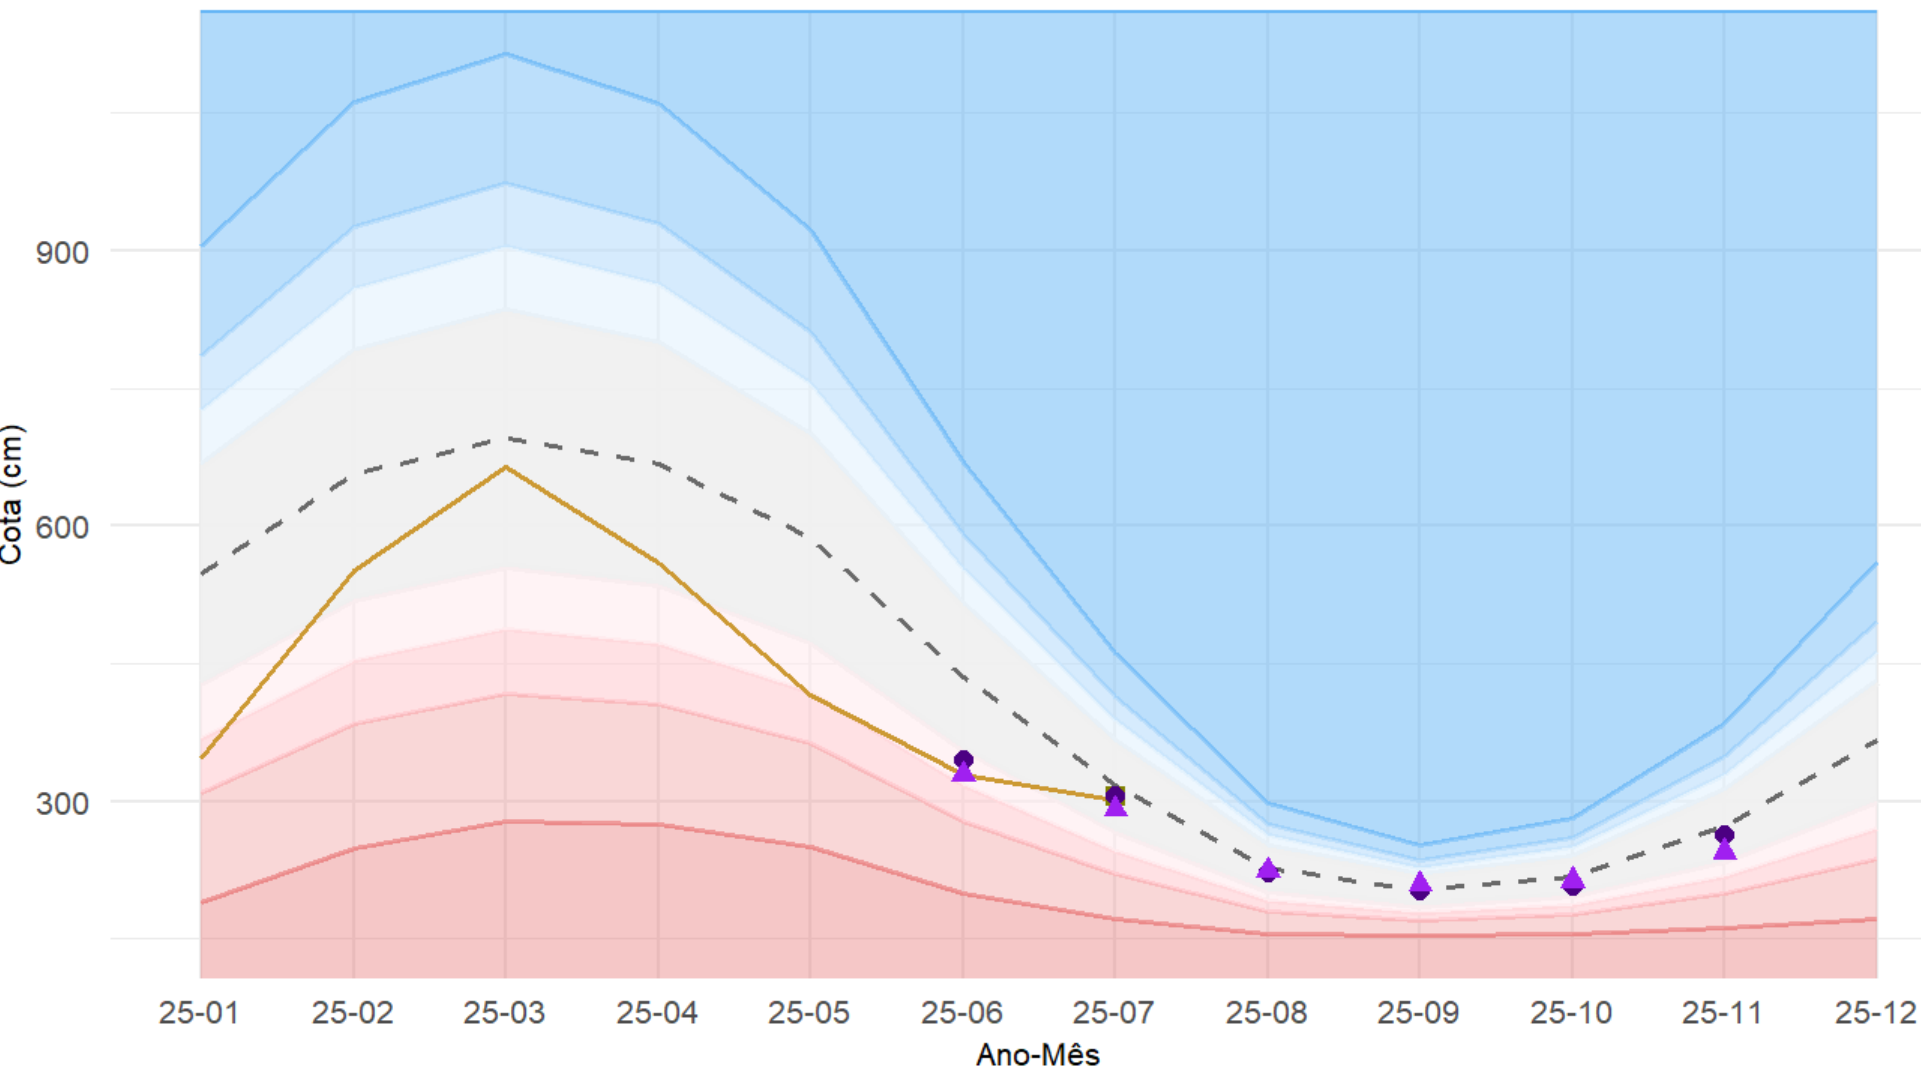
Rio Araguaia – Estação de Conceição do Araguaia (PA)

- Anomalia negativa extrema
- Anomalia negativa severa
- Anomalia negativa moderada
- Anomalia negativa leve
- Normalidade
- Media
- Anomalia positiva leve
- Anomalia positiva moderada
- Anomalia positiva severa
- Anomalia positiva extrema
- Mínima do mês - 2024
- Observada do dia (7h)
- Modelo 1
- Modelo 2

Mês	Md1	Md2	Md3
jul	306	291	279
ago	223	224	223
set	202	209	200
out	208	213	210
nov	264	244	240
