**CENSIPAM**  
Centro Gestor e Operacional do  
Sistema de Proteção da Amazônia

# Análise e Prognóstico Hidrológico

1ª Reunião de Avaliação das Condições  
Hidrometeorológicas da Região Norte (ANA)

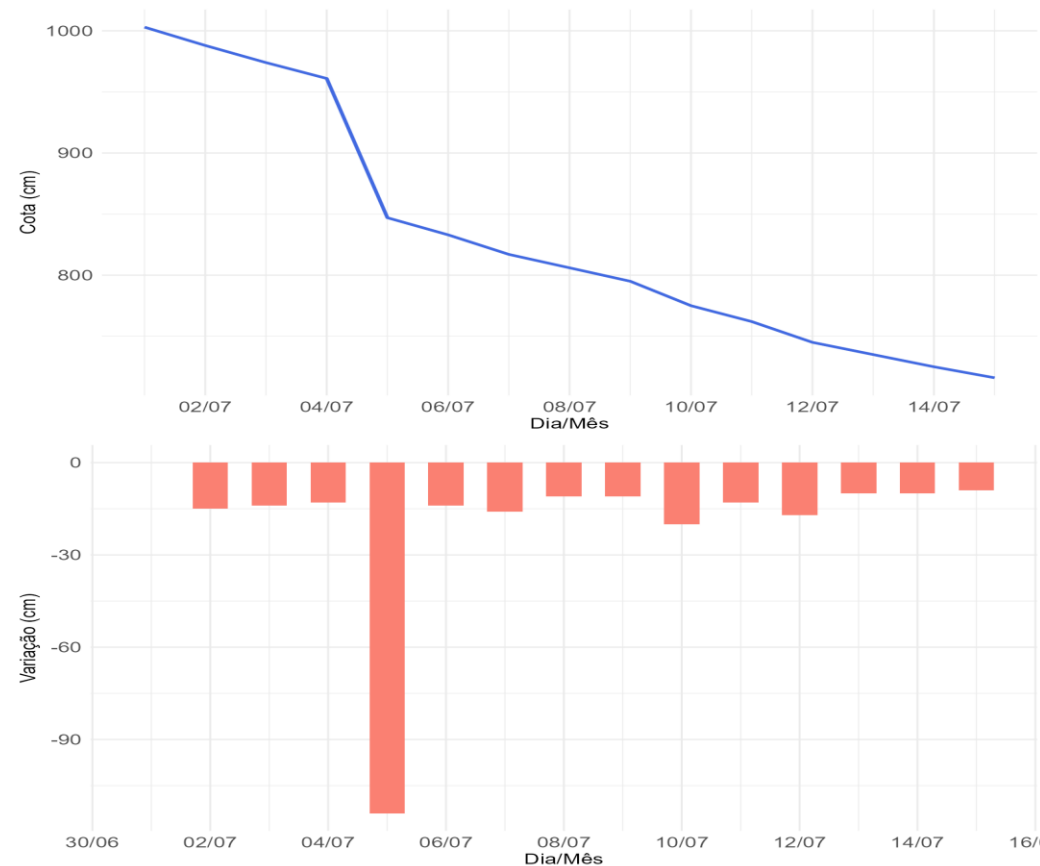
## Rio Purus – Estação de Lábrea (AM)

Variação das cotas nos últimos 15 dias: -46 cm, em média -3,1 cm por dia.

Condição atual: **Normalidade**
