SipamHidro

Análise e Prognóstico Hidrológico

Setembro/2025

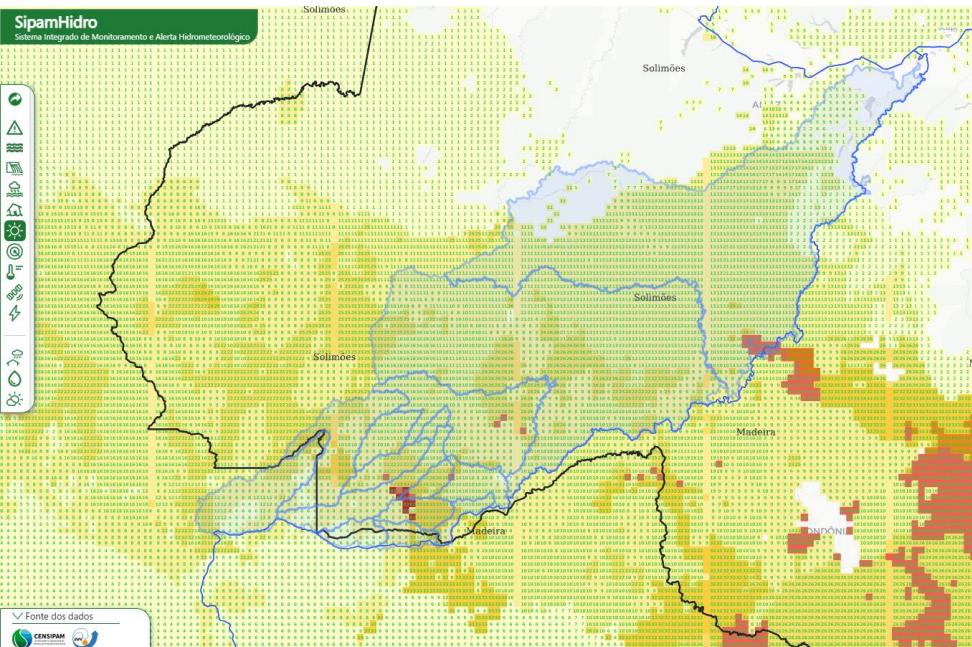
Estimador de precipitação MERGE/ INPE

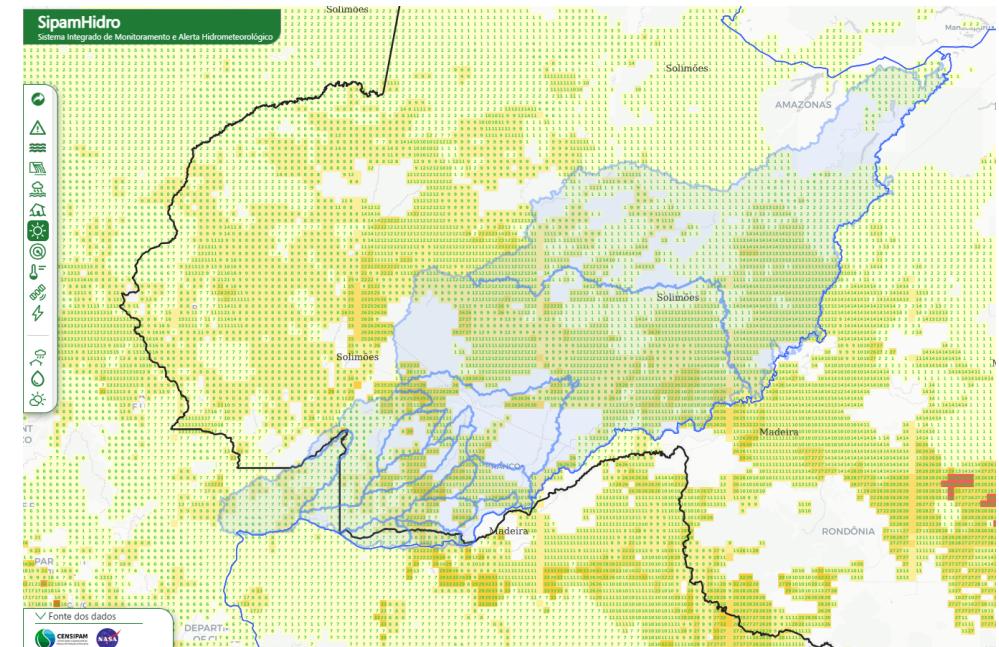
Estimador de precipitação GPM/ NASA

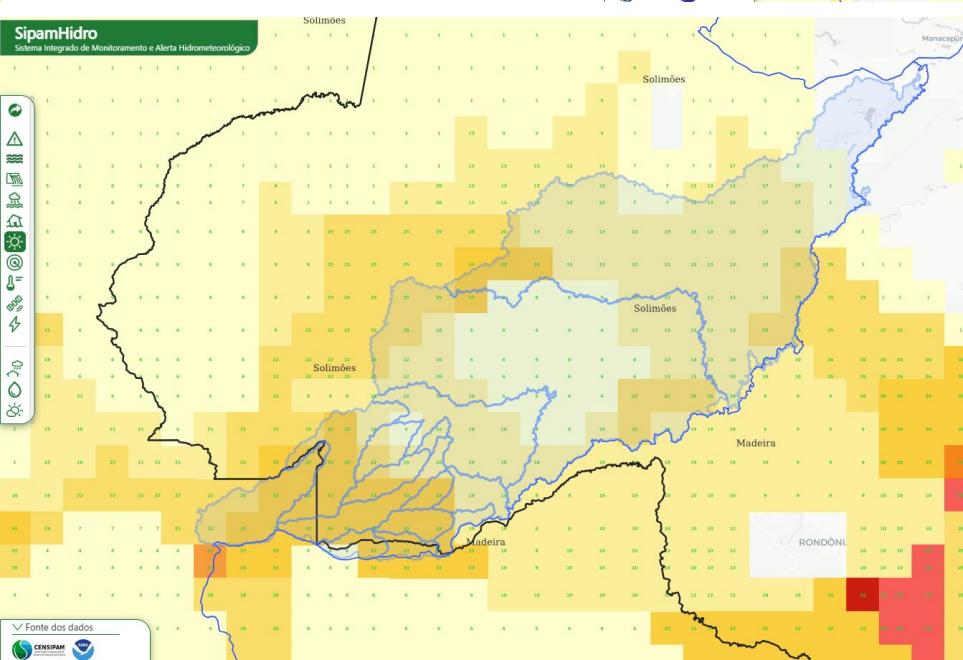
Estimador de precipitação CPC/NOAA

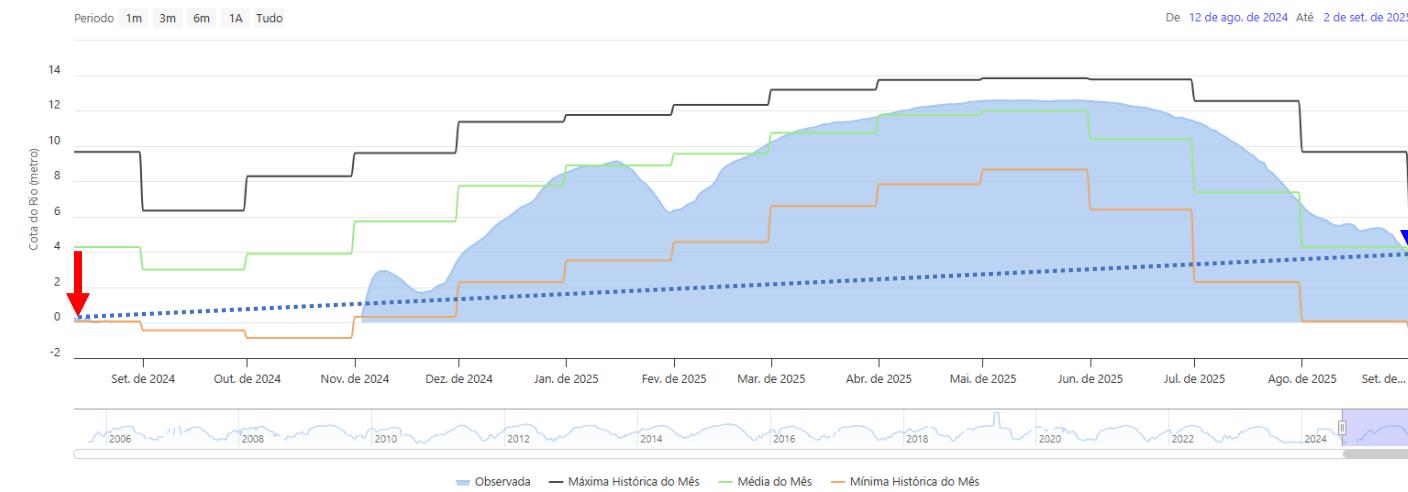
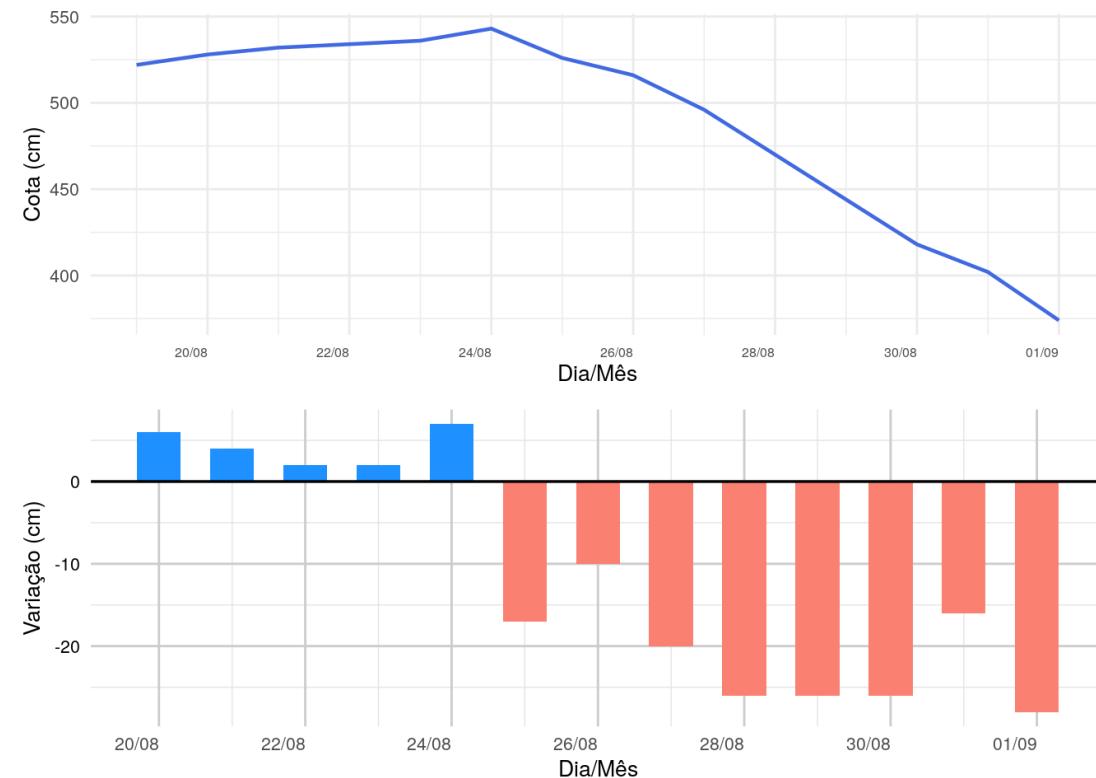
Rio Solimões – Estação de Tabatinga (AM)

Variação das cotas nos últimos 15 dias: -148 cm, em média -9,9 cm por dia.

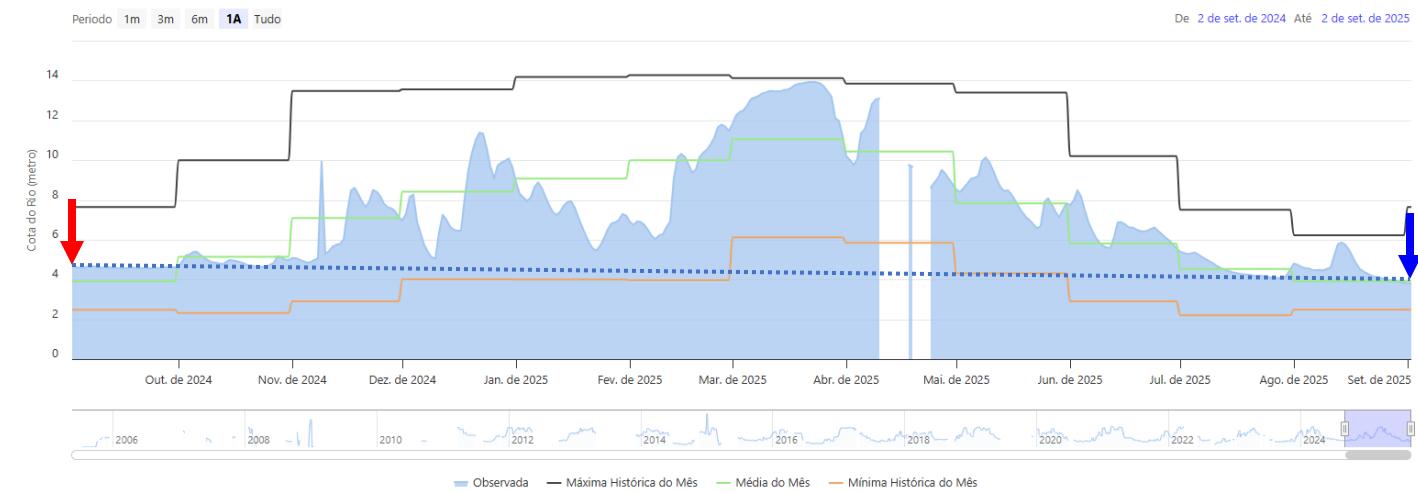
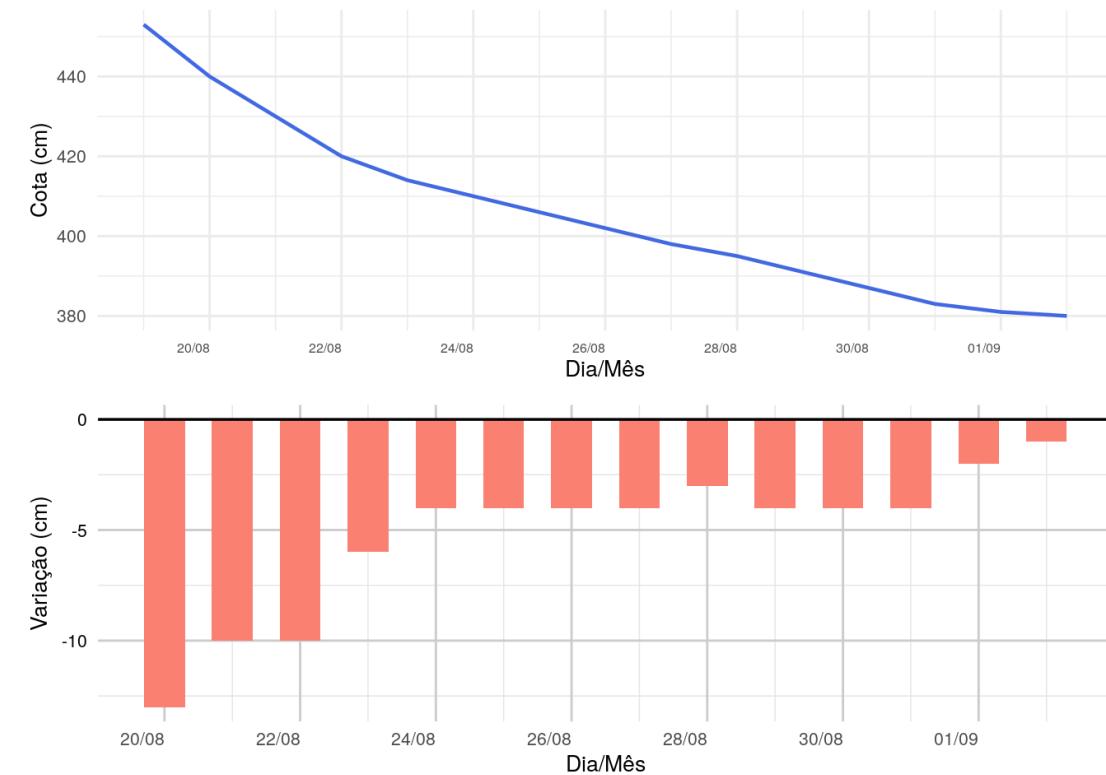
Rio Juruá – Estação de Cruzeiro do Sul (AC)

Variação das cotas nos últimos 15 dias: -73 cm, em média -4,9 cm por dia.

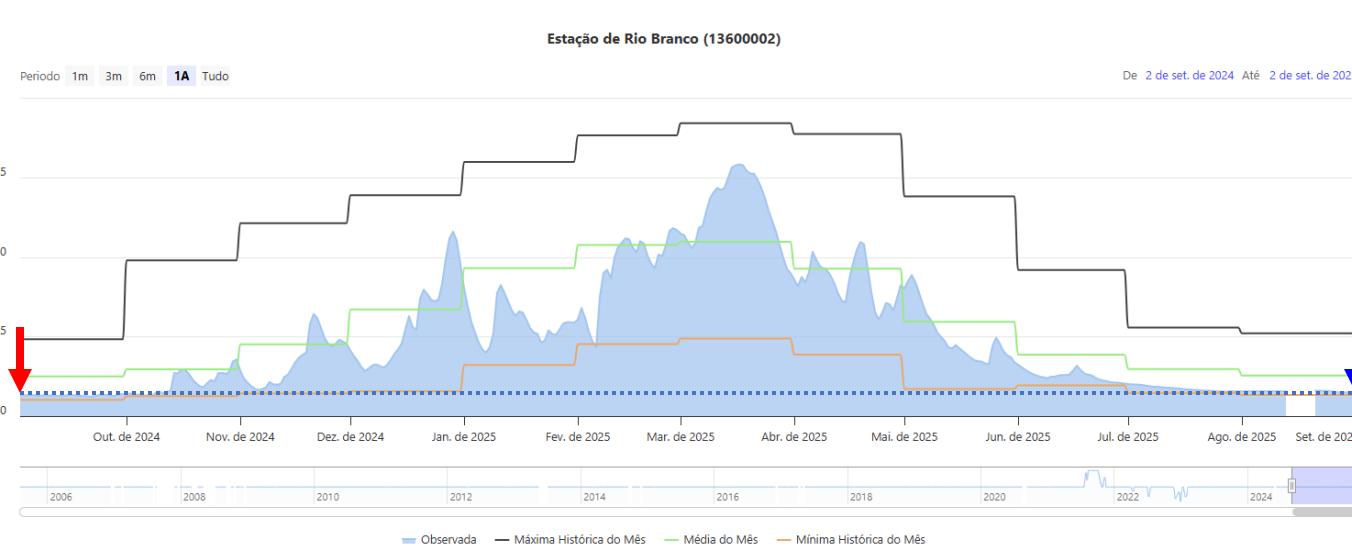
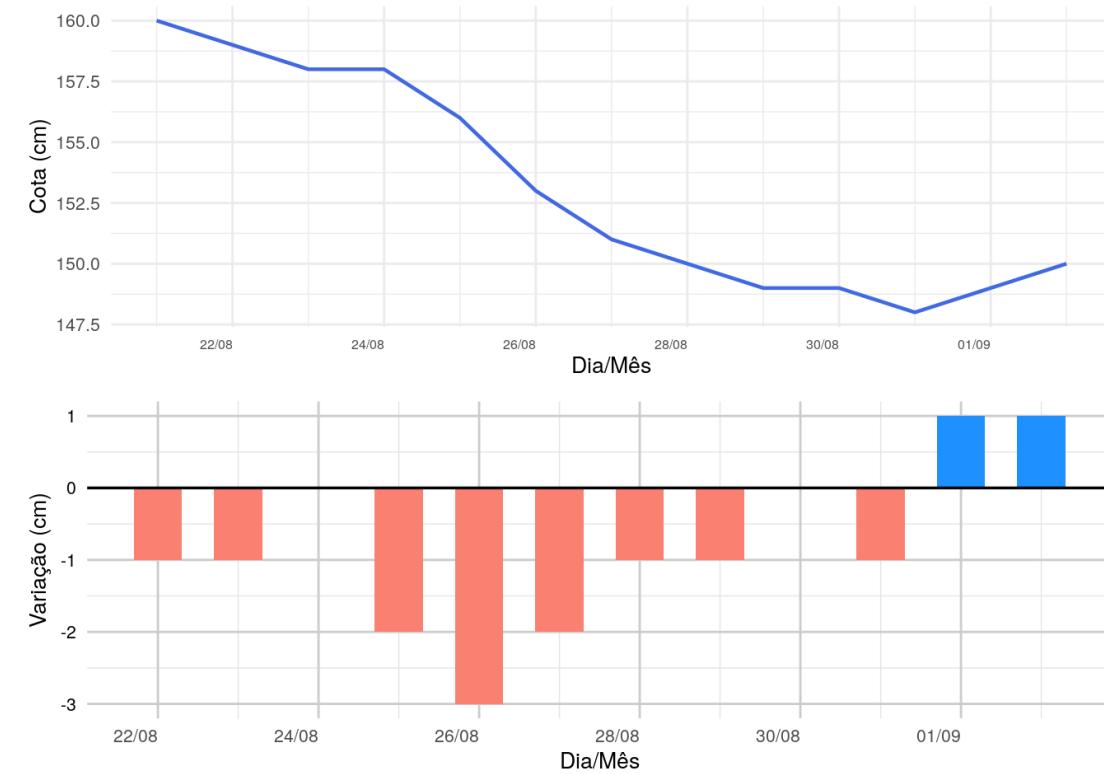
Rio Acre – Estação de Rio Branco (AC)

Variação das cotas nos últimos 15 dias: -10 cm, em média -0,7 cm por dia.

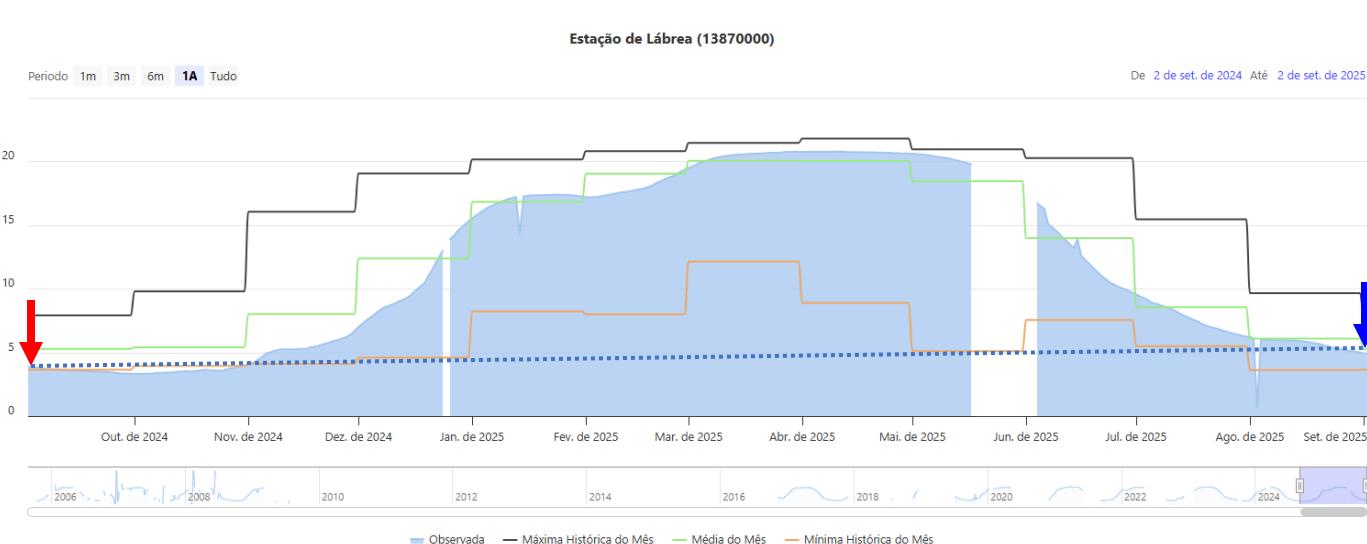
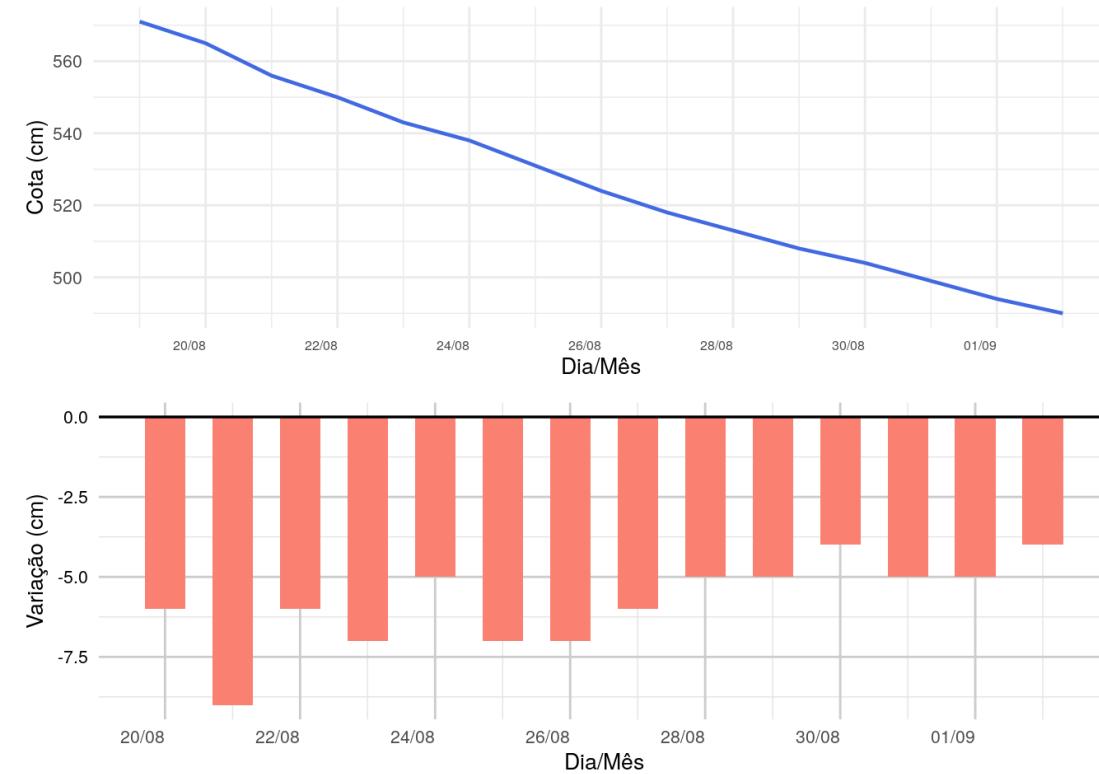
Rio Purus – Estação de Lábrea (AM)

Variação das cotas nos últimos 15 dias: -81 cm, em média -5,4 cm por dia.

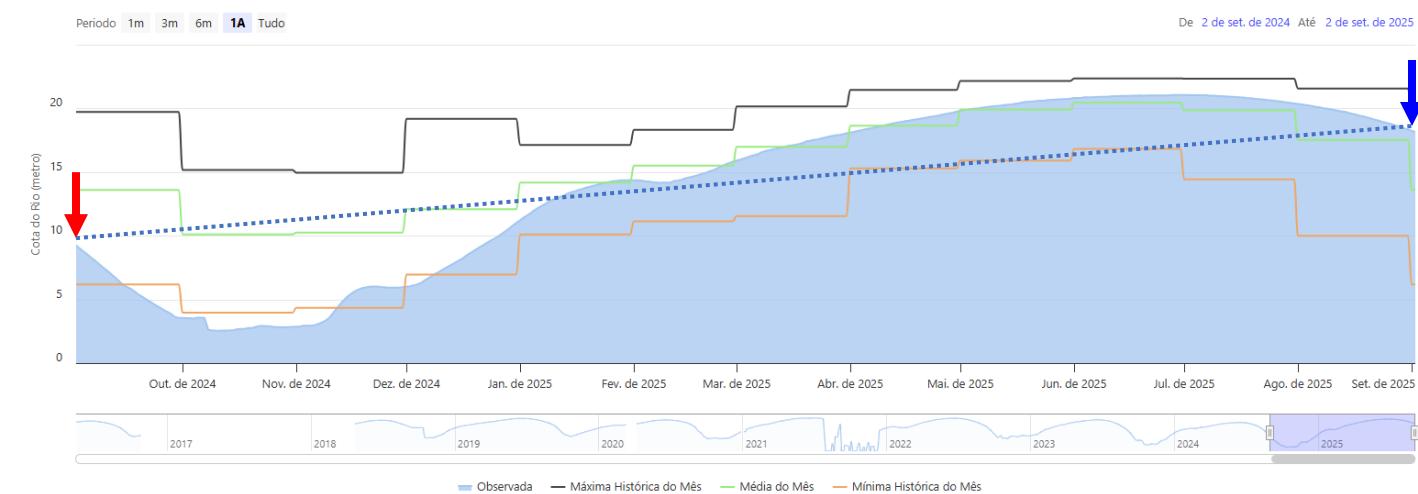
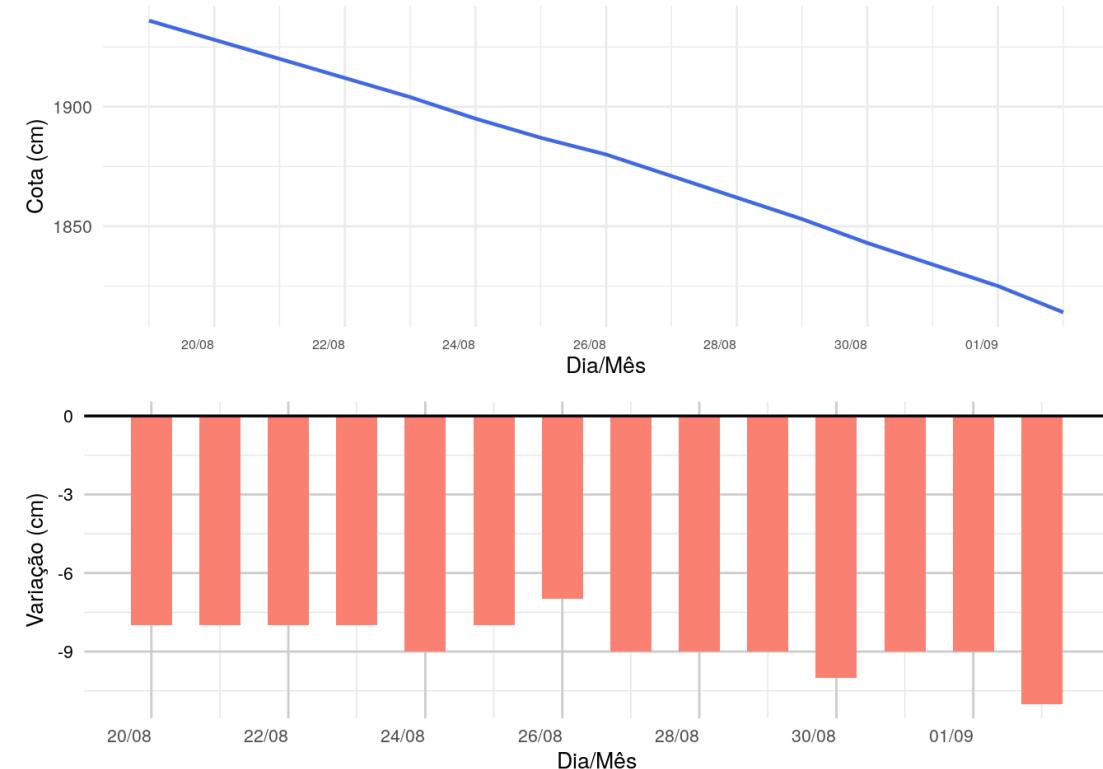
Rio Solimões – Estação de Beruri (AM)

Variação das cotas nos últimos 15 dias: -122 cm, em média -8,1 cm por dia.

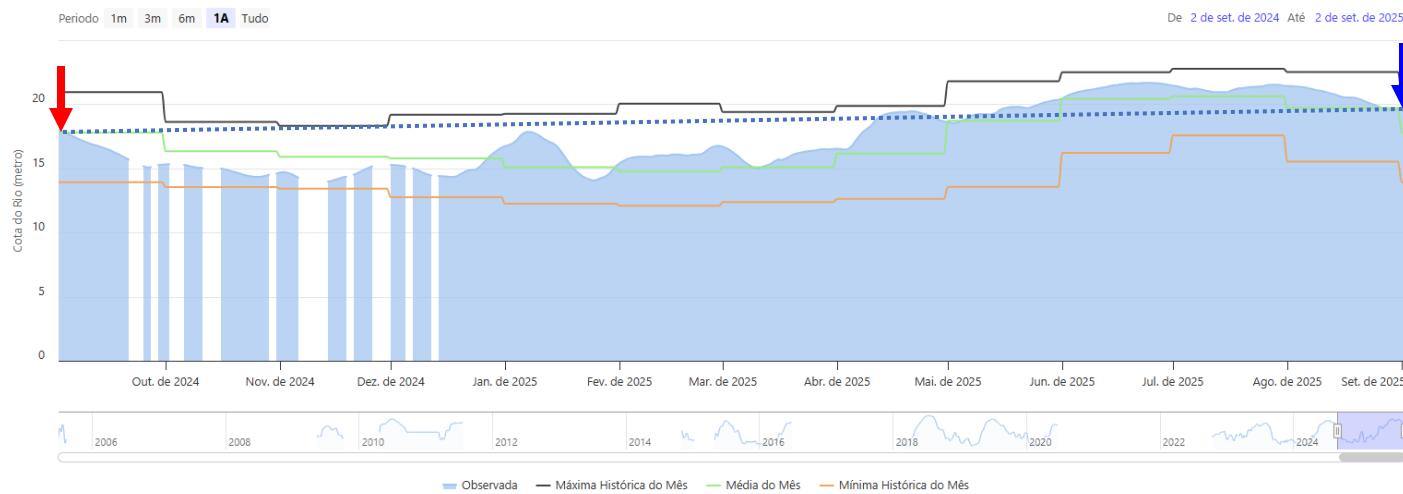
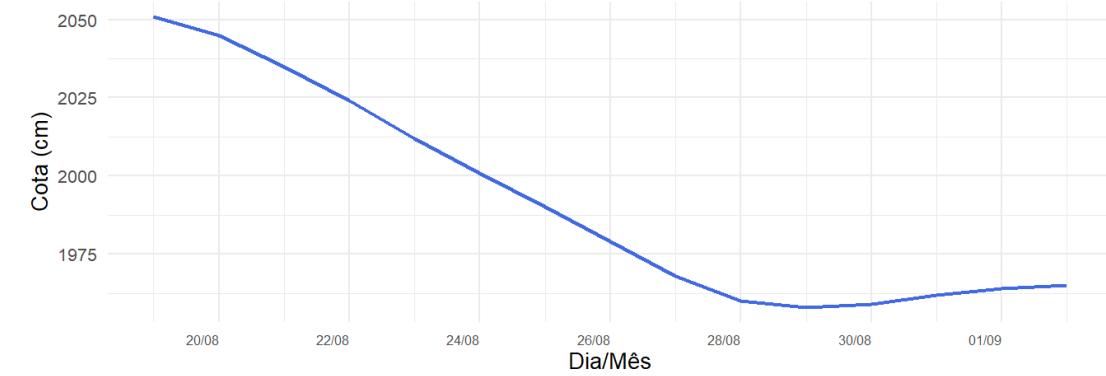
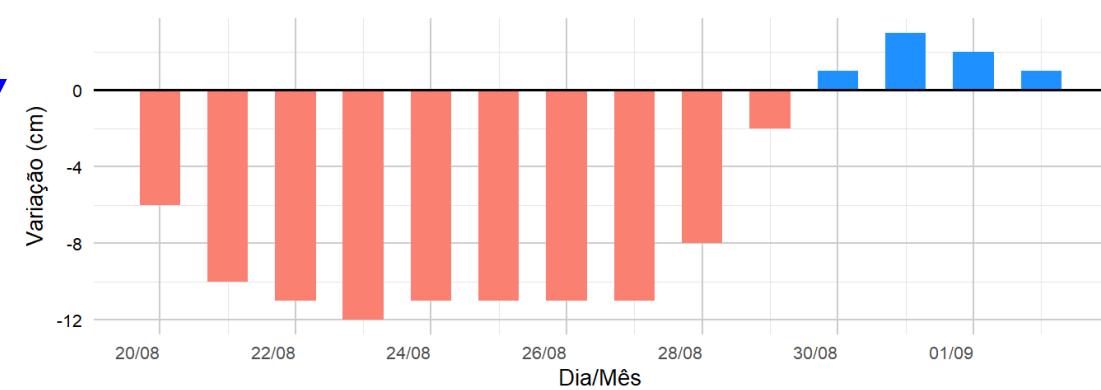
Rio Negro – Estação de Cucuí (AM)

Variação das cotas nos últimos 15 dias: -86 cm, em média -5,7 cm por dia.

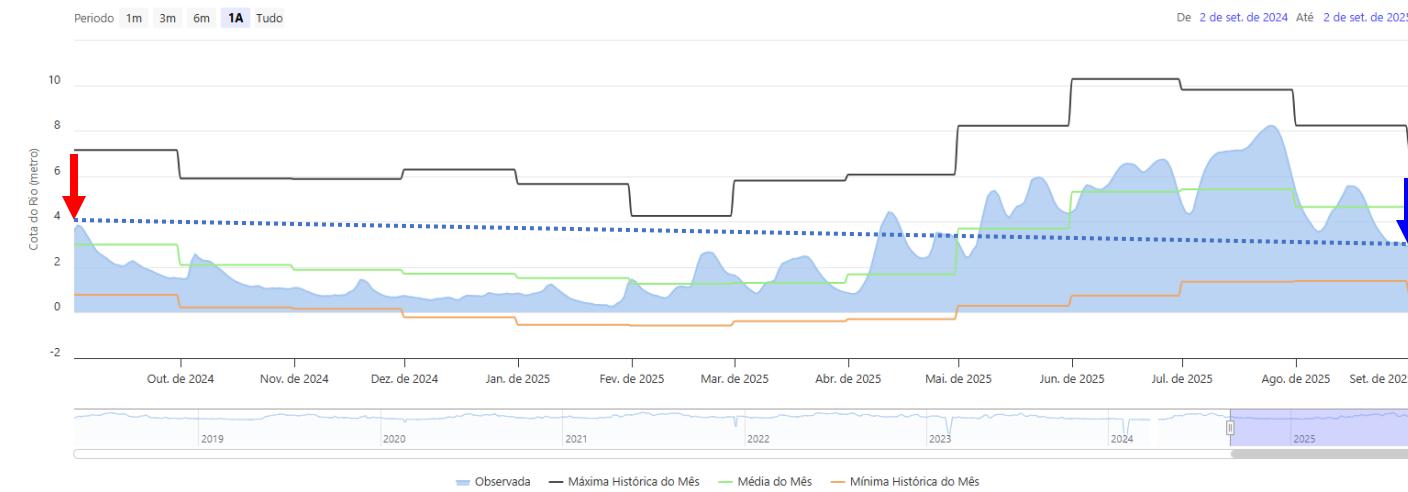
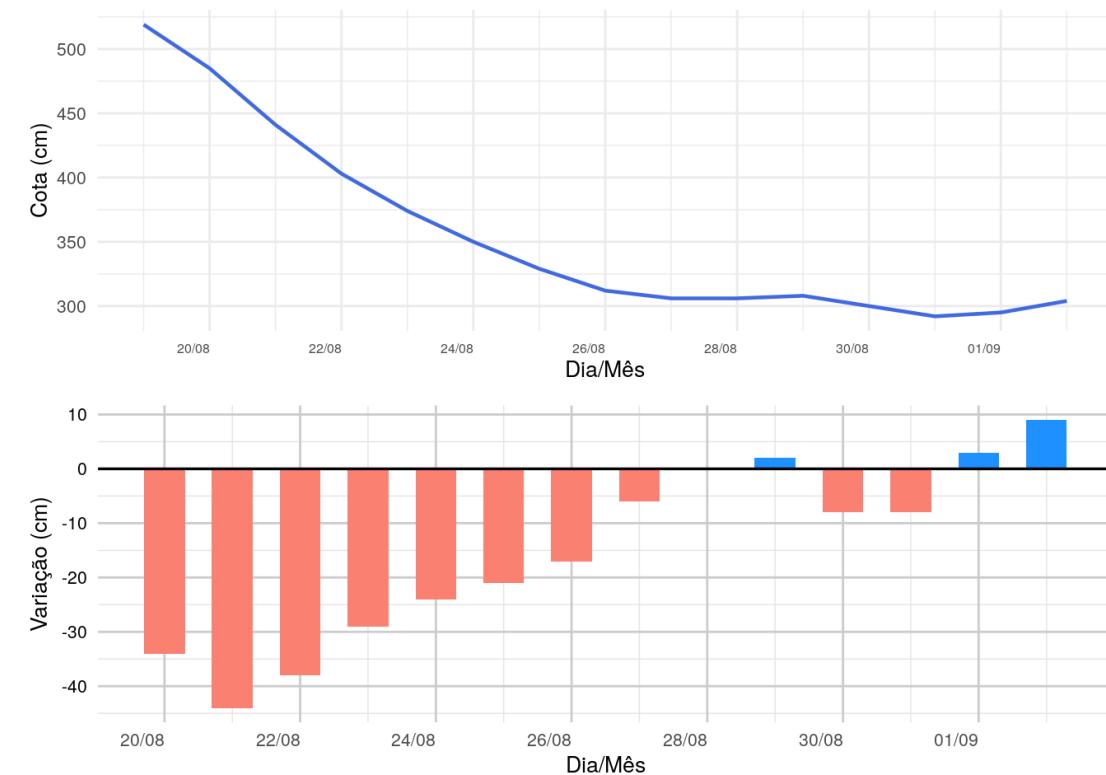
Rio Branco – Estação de Boa Vista (RR)

Variação das cotas nos últimos 15 dias: -215 cm, em média -14,33 cm por dia.

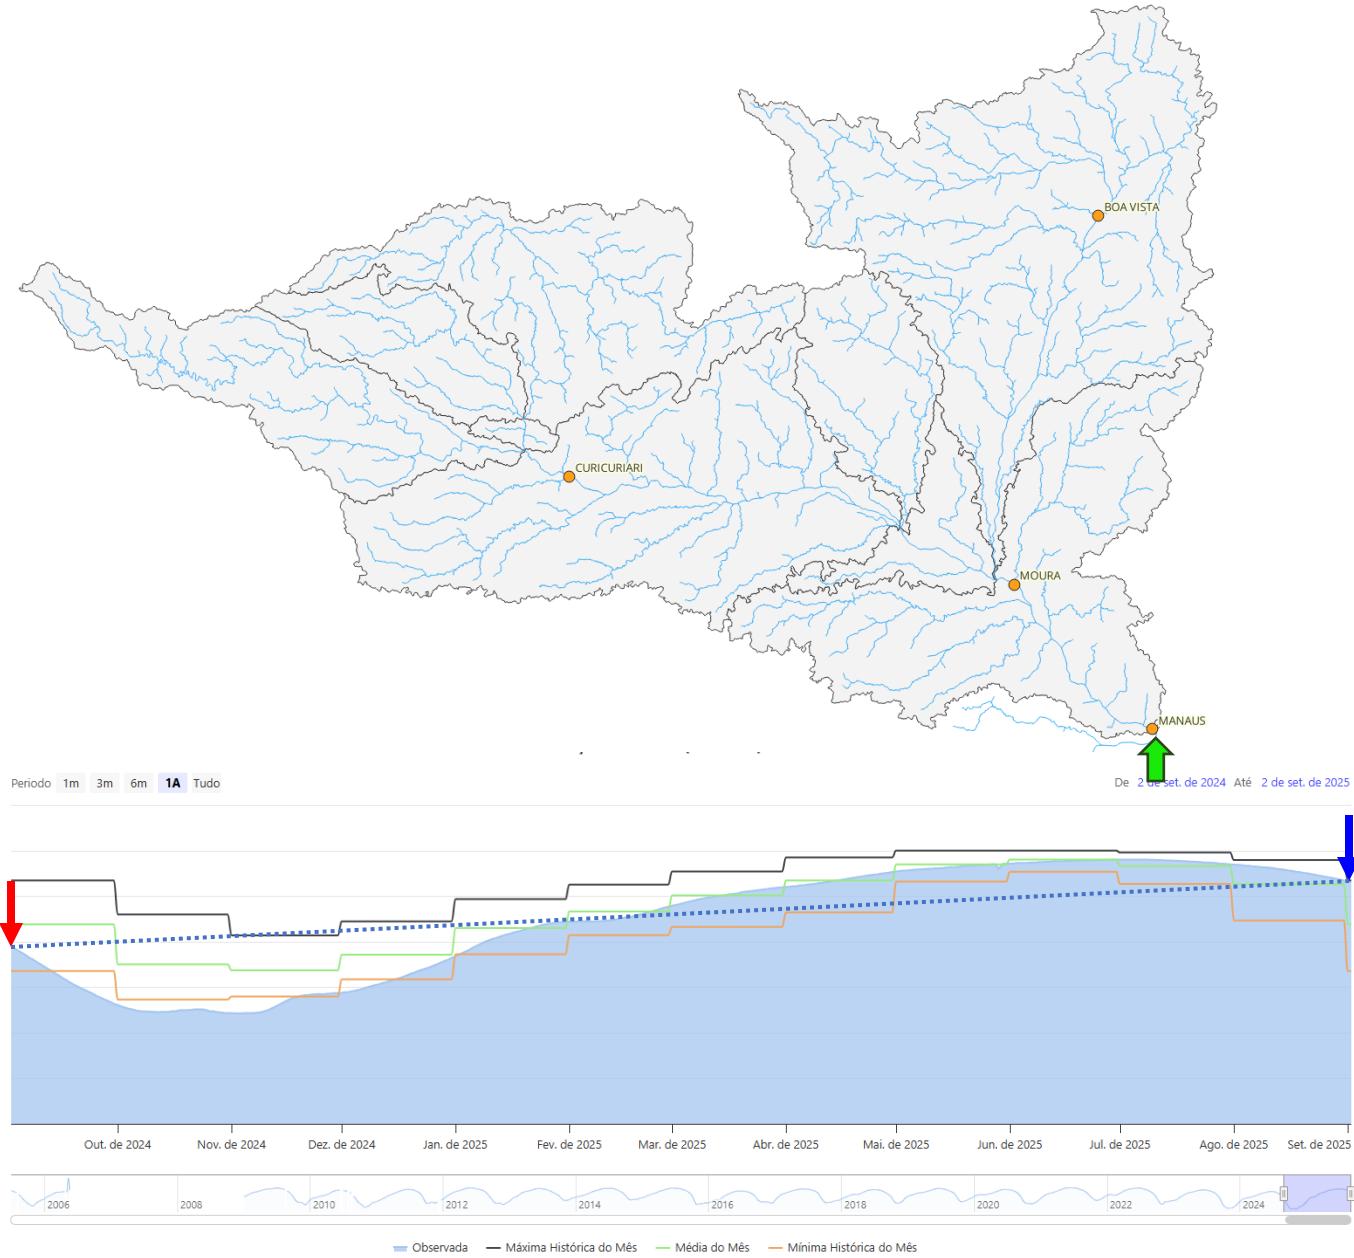
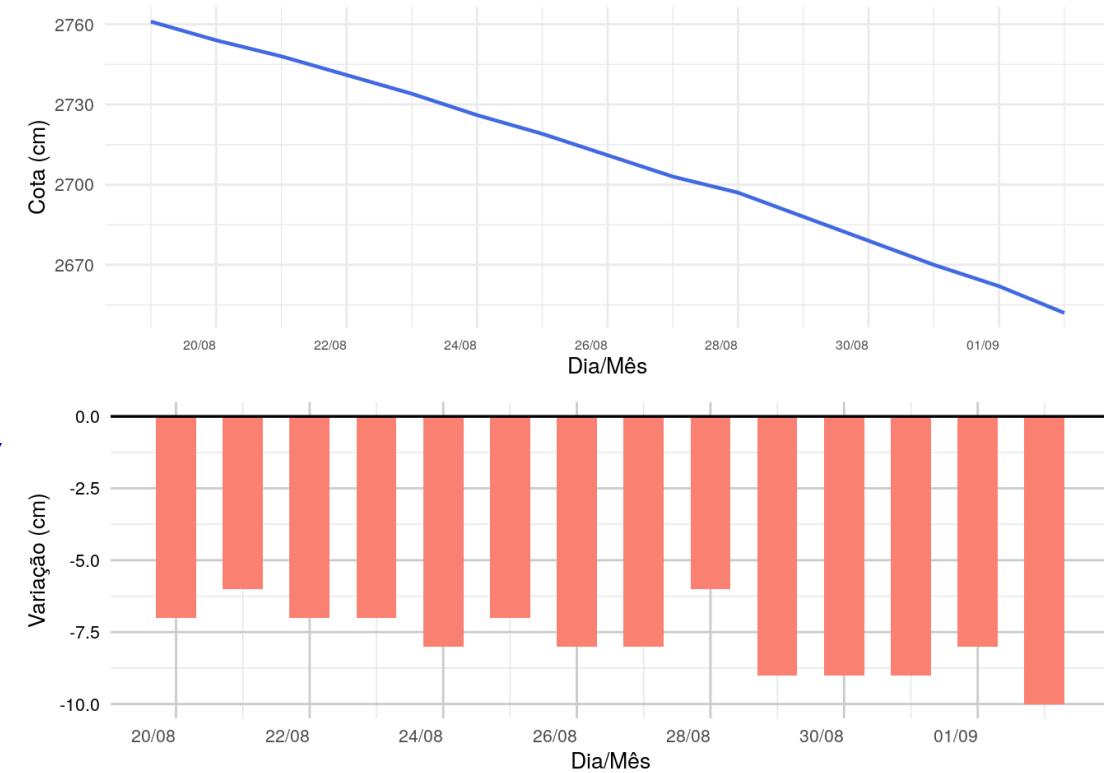
Rio Solimões – Estação de Manaus (AM)

Variação das cotas nos últimos 15 dias: -109 cm, em média -7,3 cm por dia.

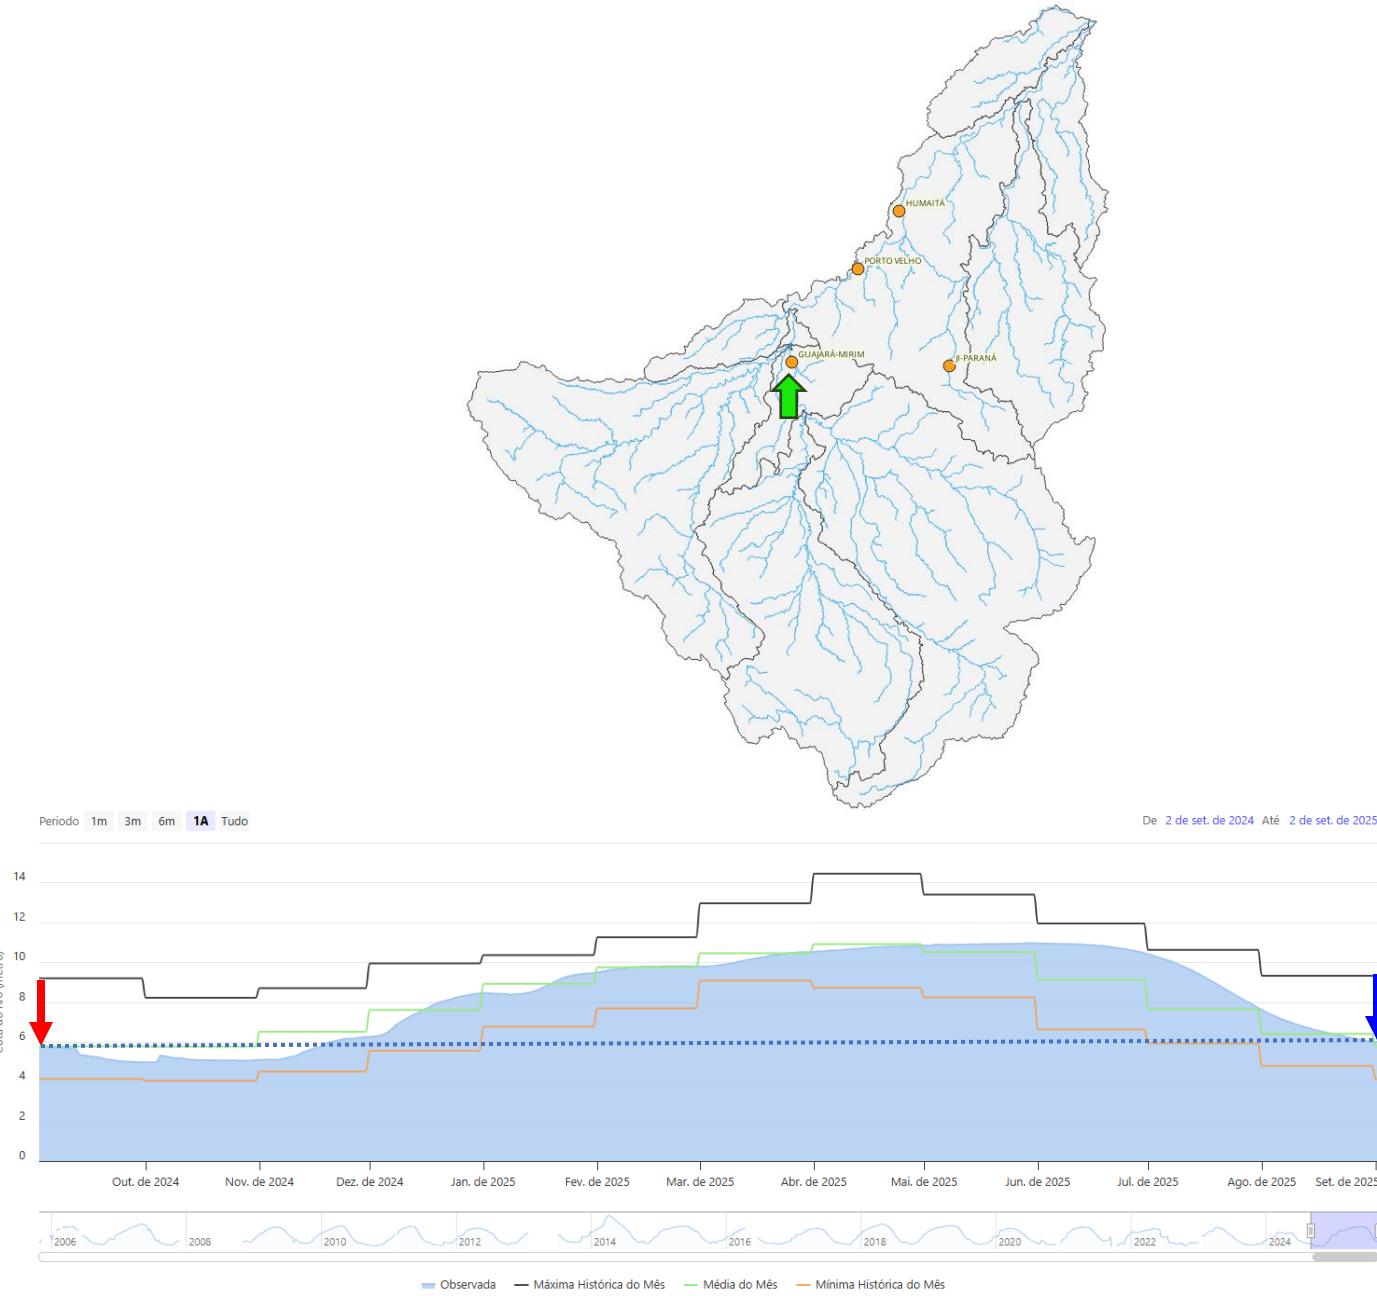
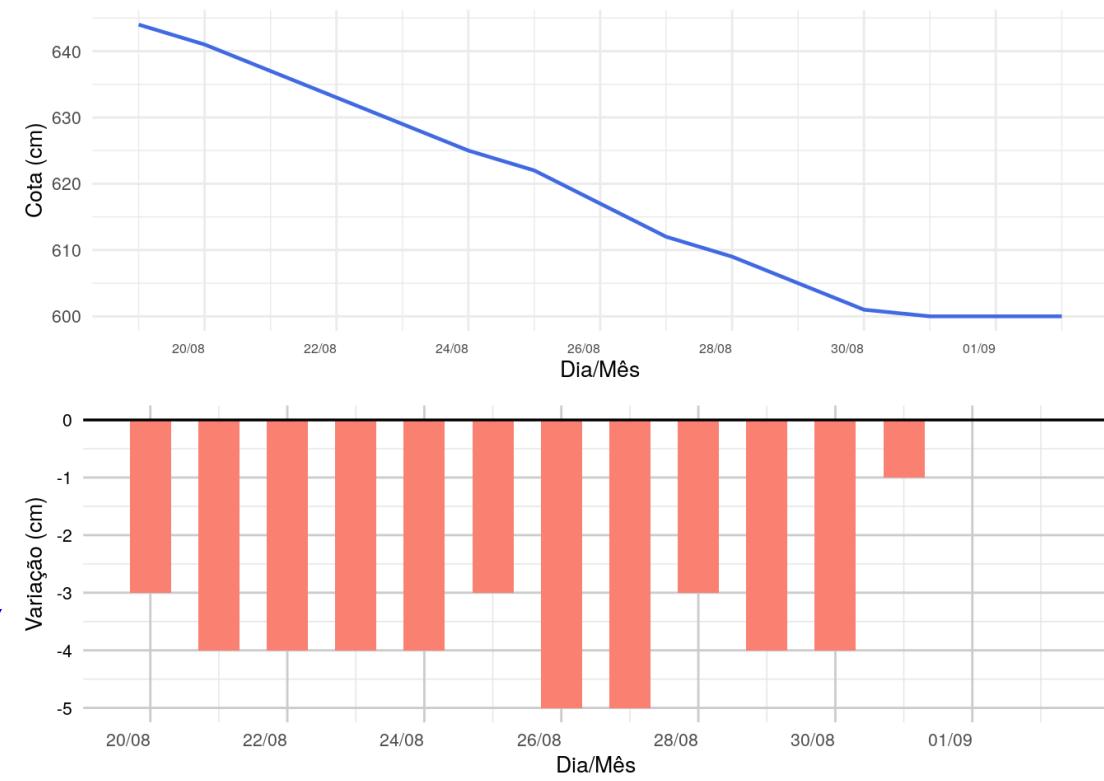
Rio Mamoré – Estação de Guajará-Mirim (RO)

Variação das cotas nos últimos 15 dias: -44 cm, em média -2,9 cm por dia.

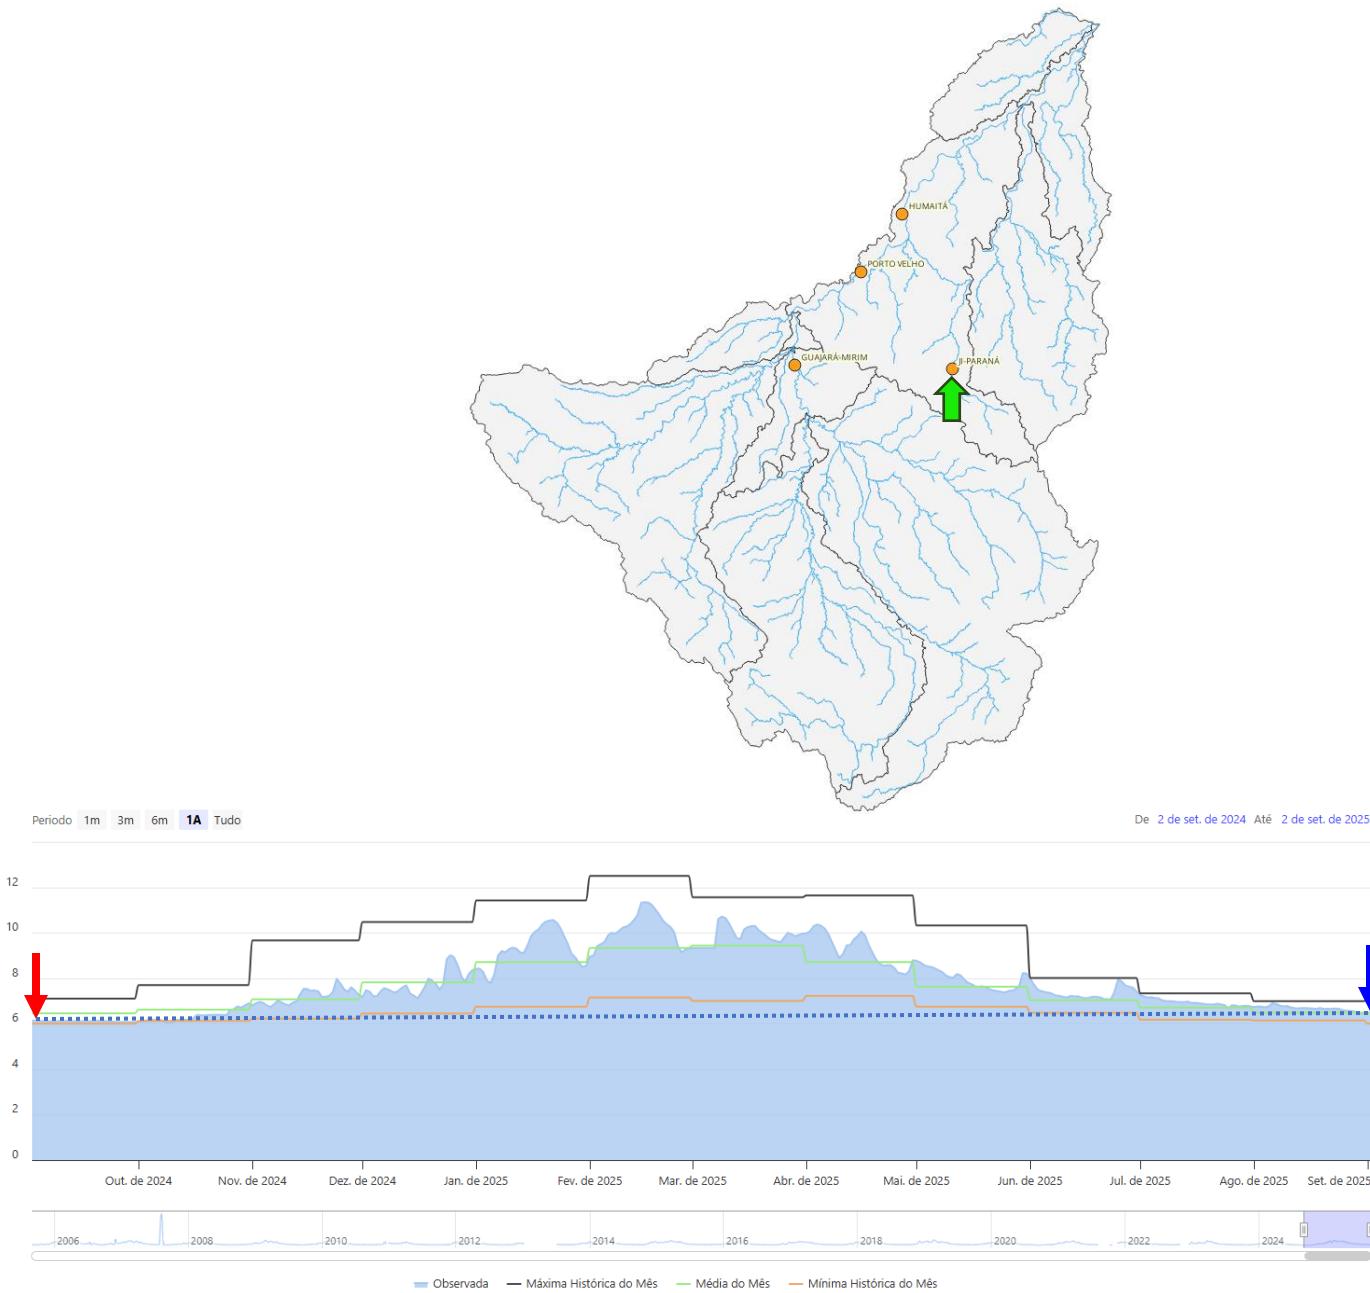
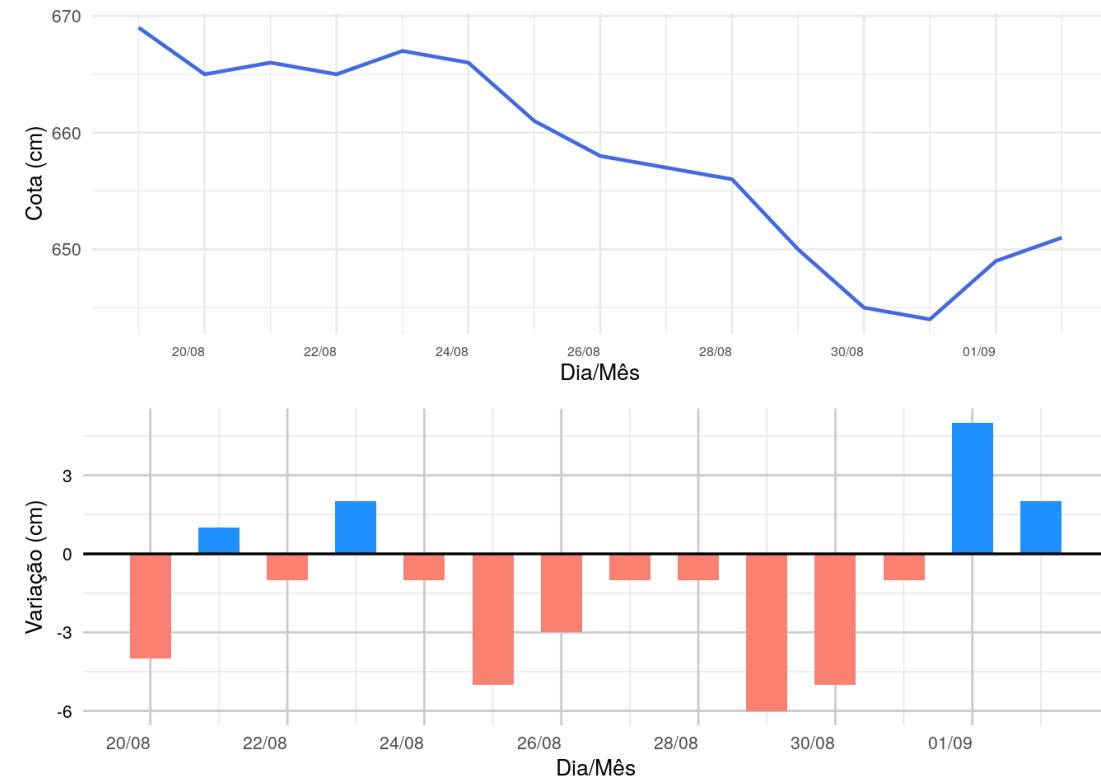
Rio Jiparaná – Estação de Ji-Paraná (RO)

Variação das cotas nos últimos 15 dias: -18 cm, em média -1,2 cm por dia.
