SipamHidro

Análise e Prognóstico Hidrológico

Setembro/2025

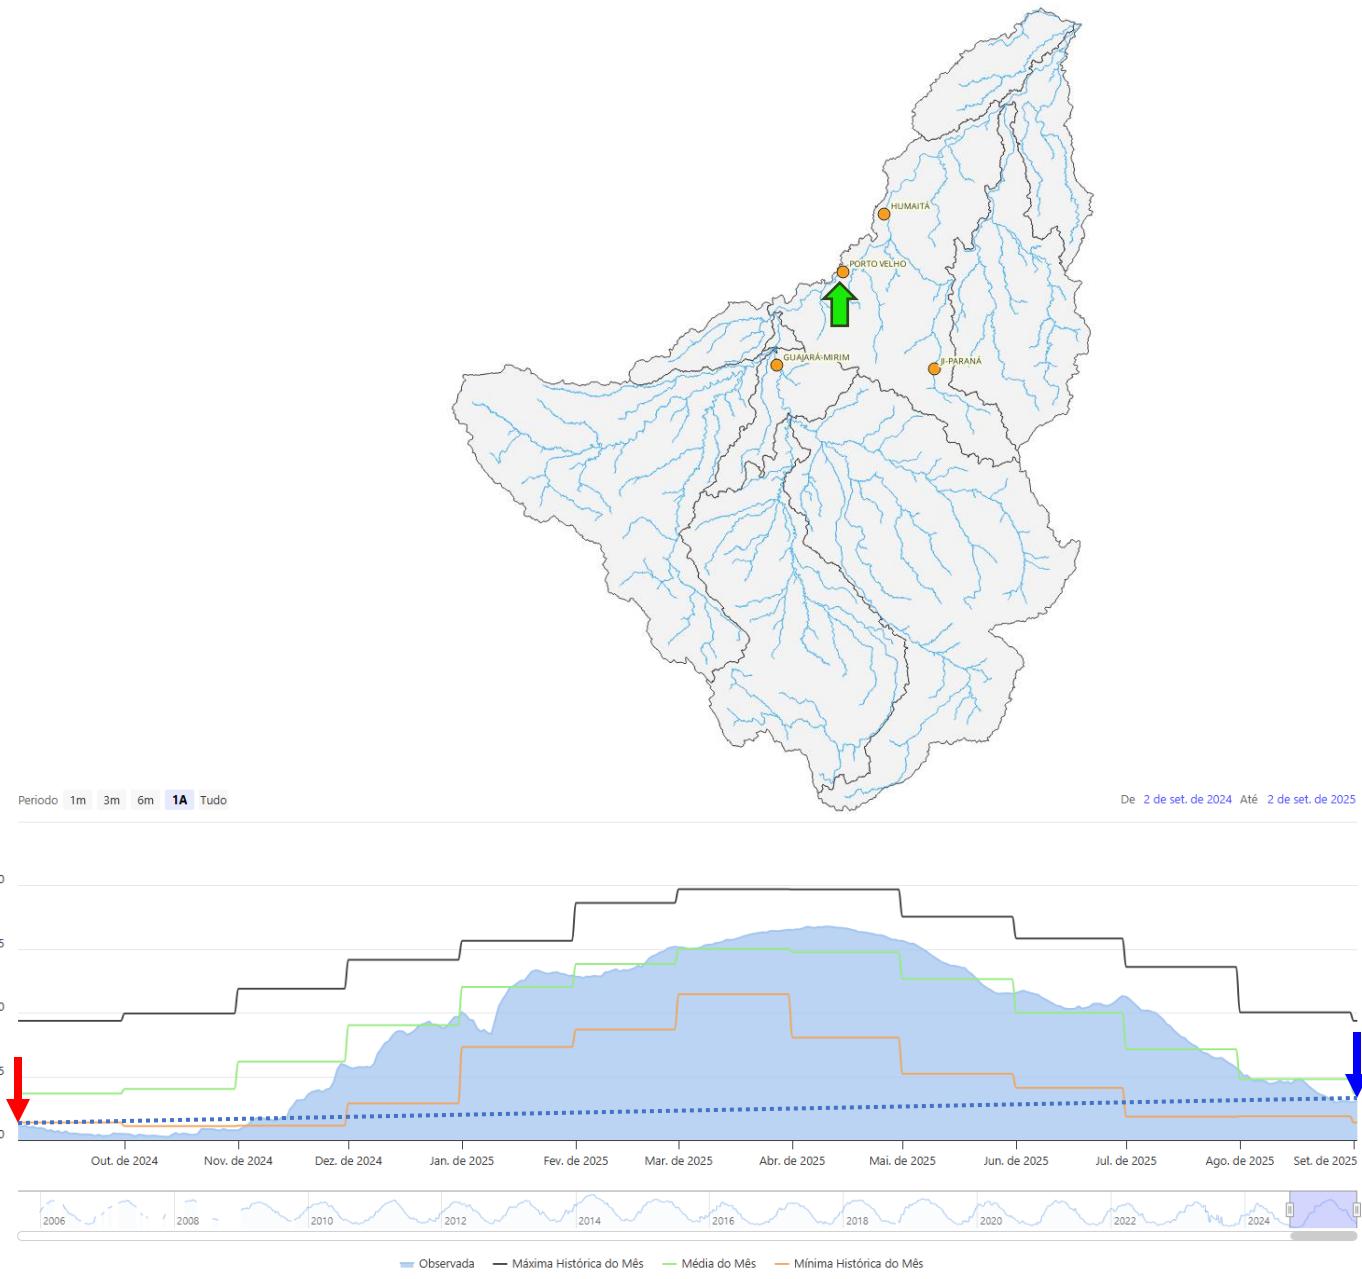
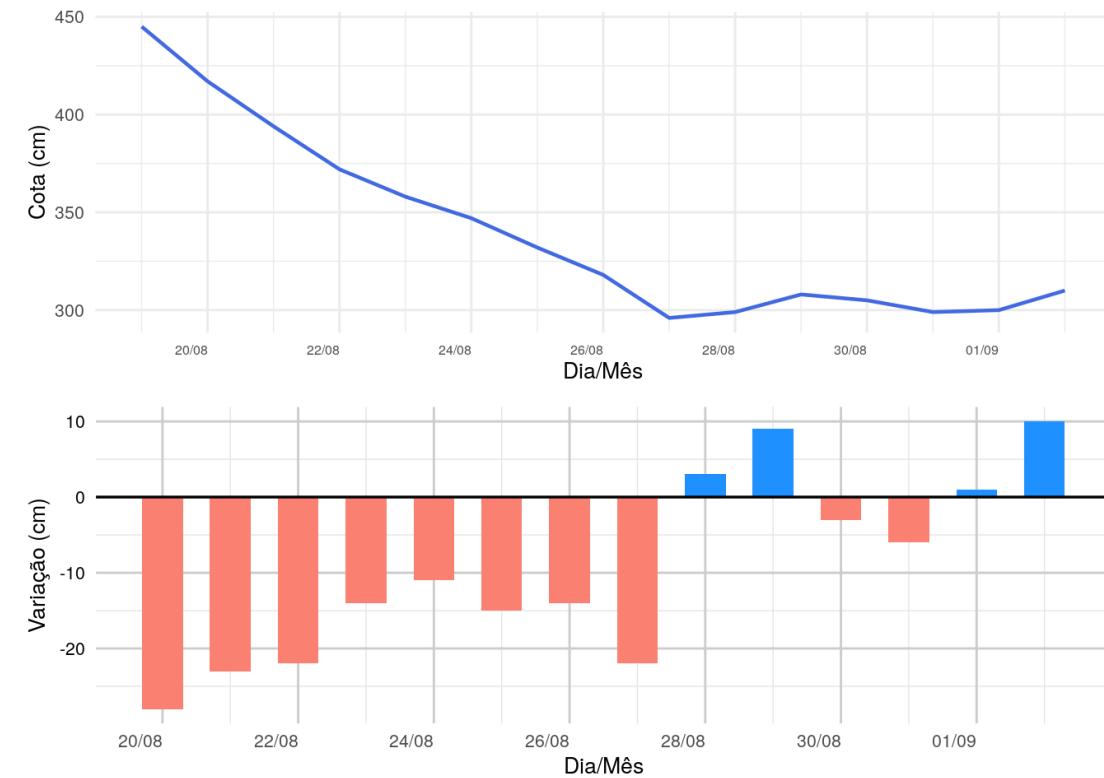
Rio Madeira – Estação de Porto Velho (RO)

Variação das cotas nos últimos 15 dias: -135 cm, em média -9 cm por dia.

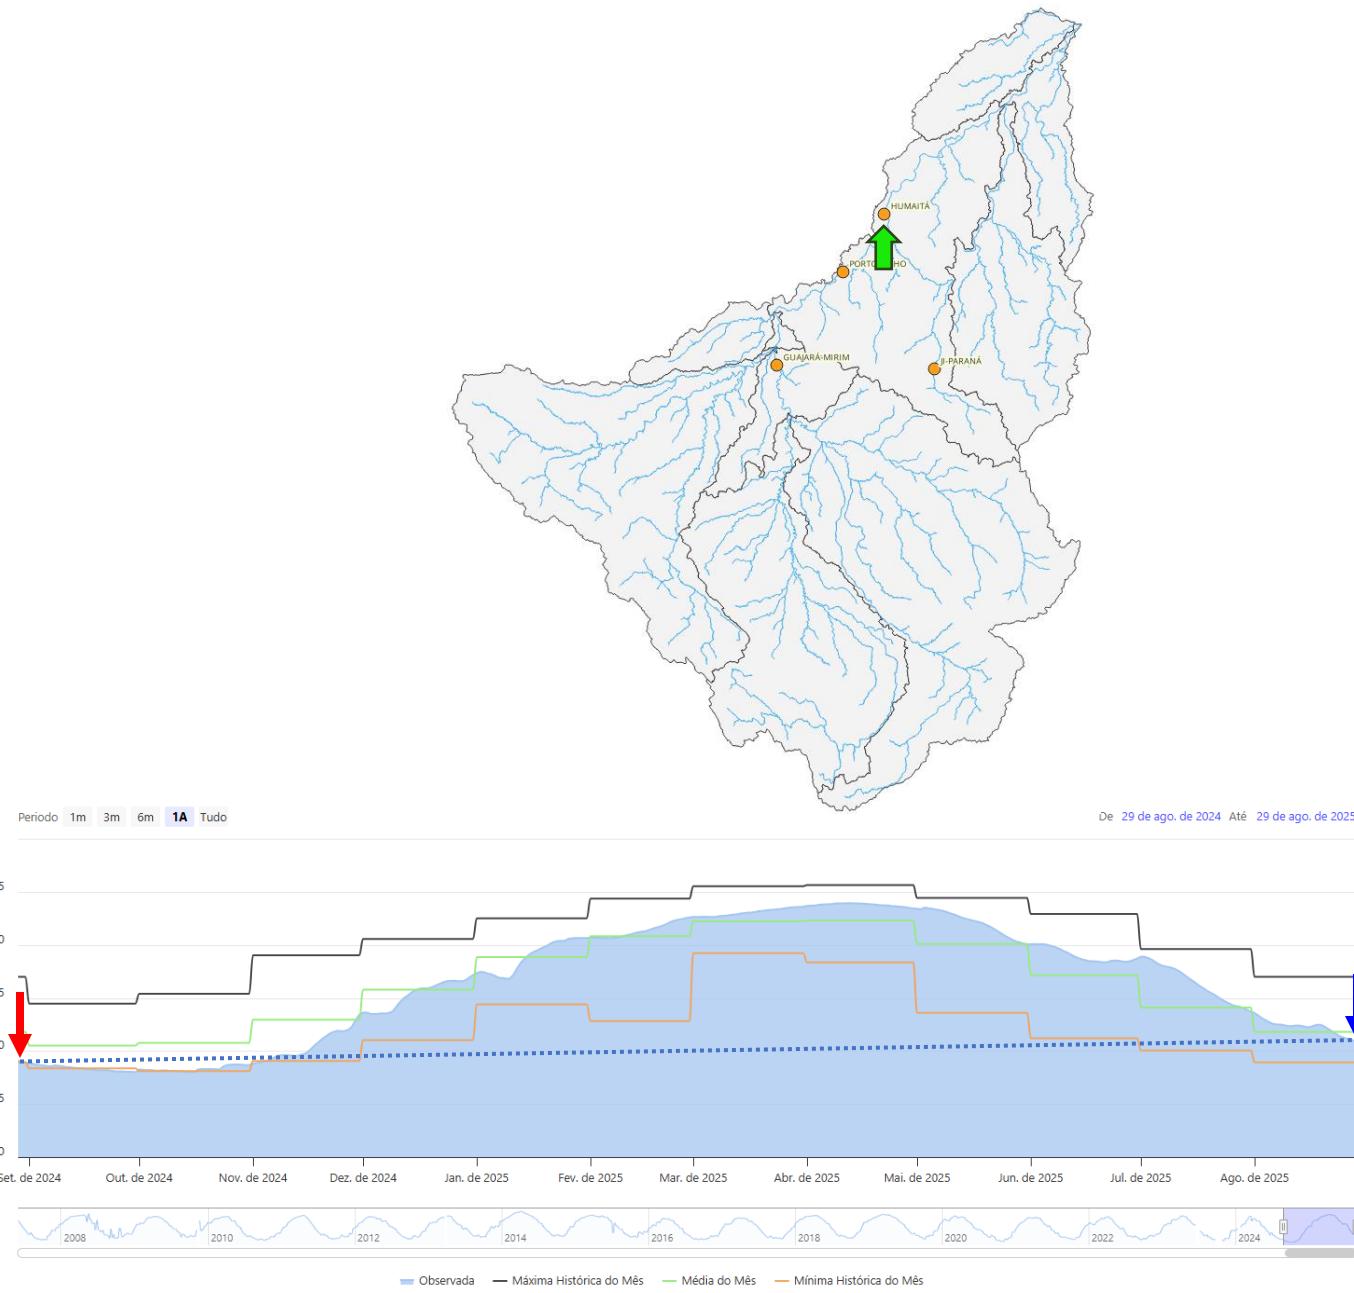
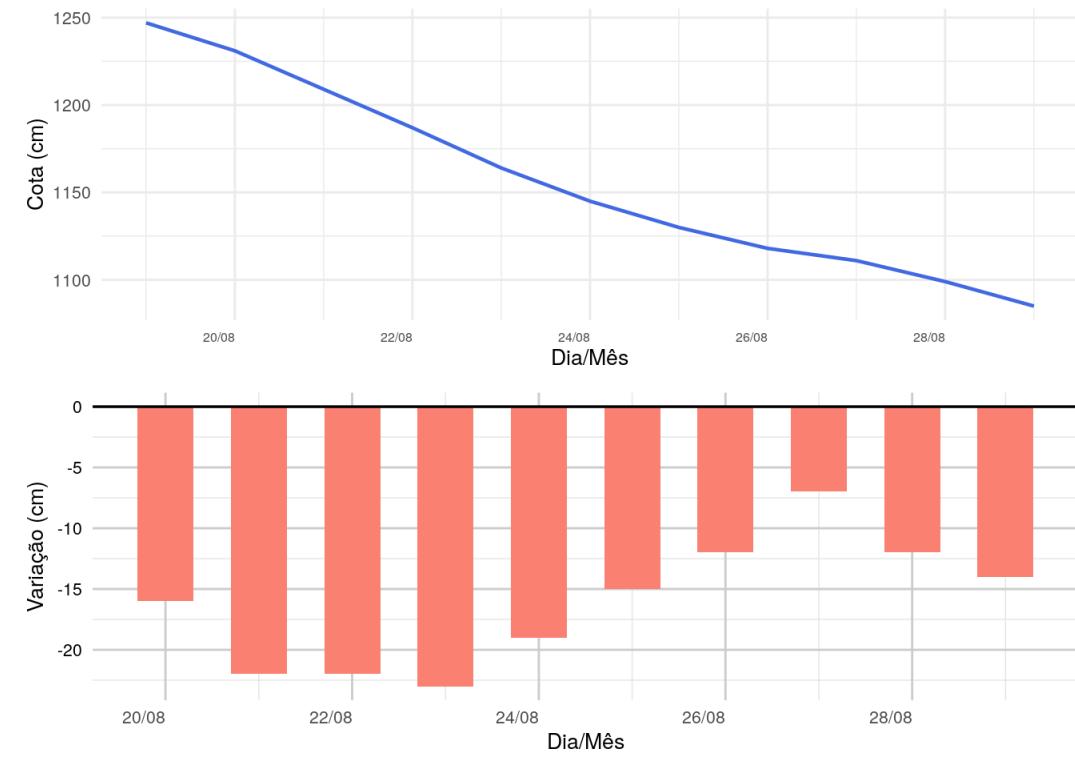
Rio Madeira – Estação de Humaitá (AM)

Variação das cotas nos últimos 15 dias: -162 cm, em média -10,8 cm por dia.

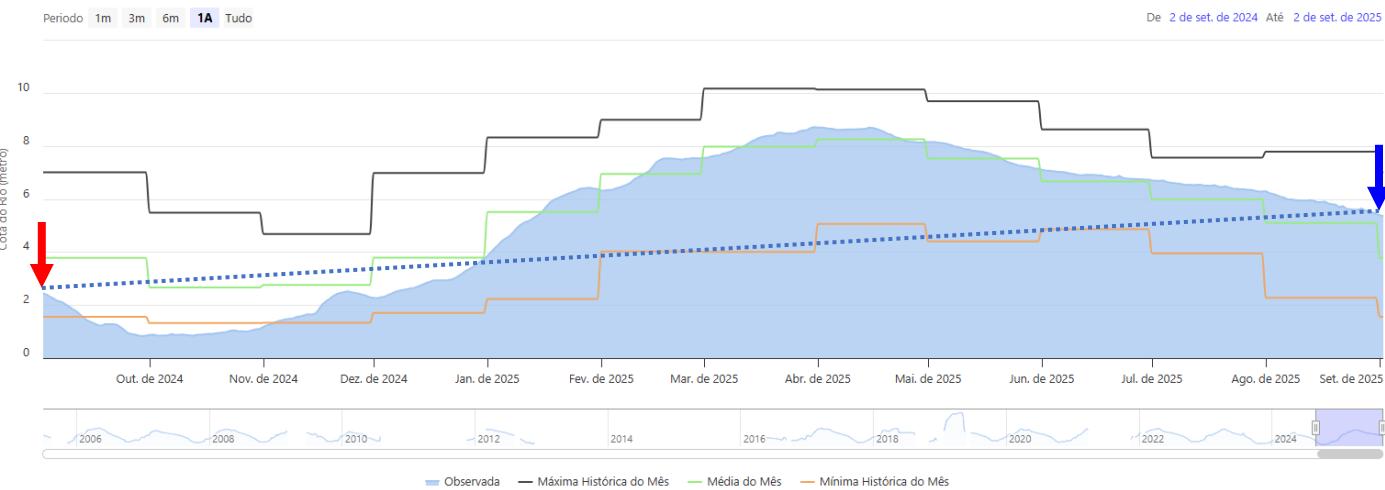
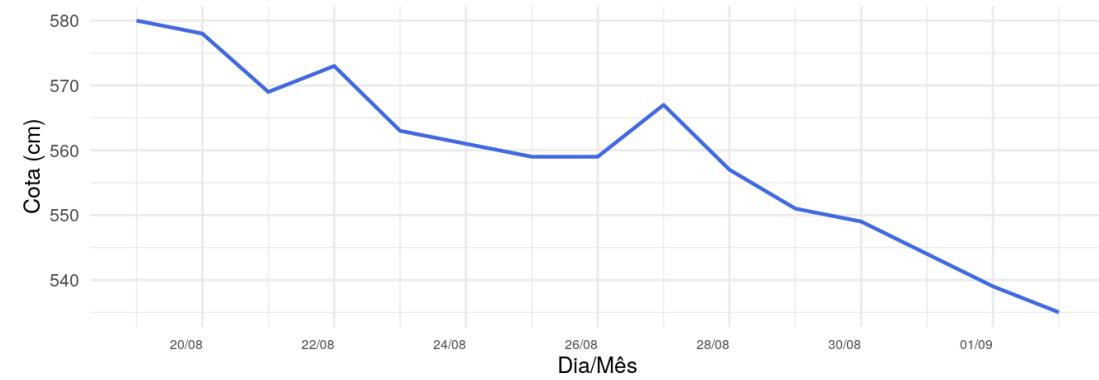
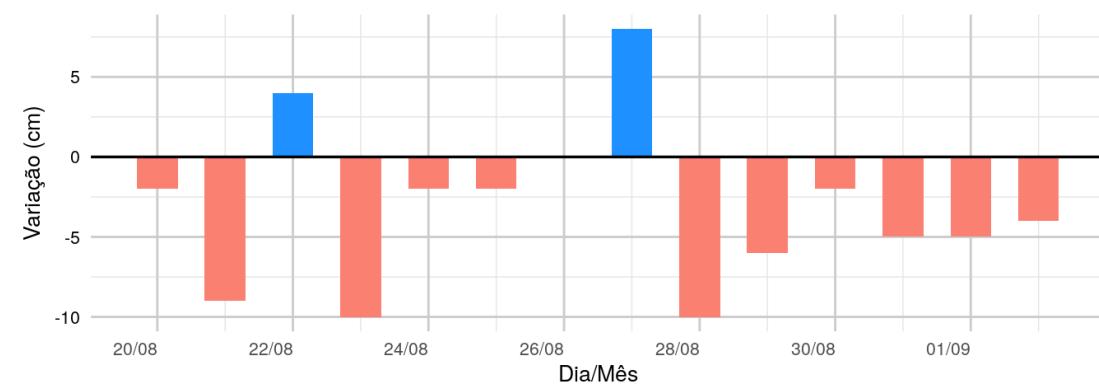
Rio Tapajós – Estação de Itaituba (PA)

Variação das cotas nos últimos 15 dias: -45 cm, em média -3 cm por dia.

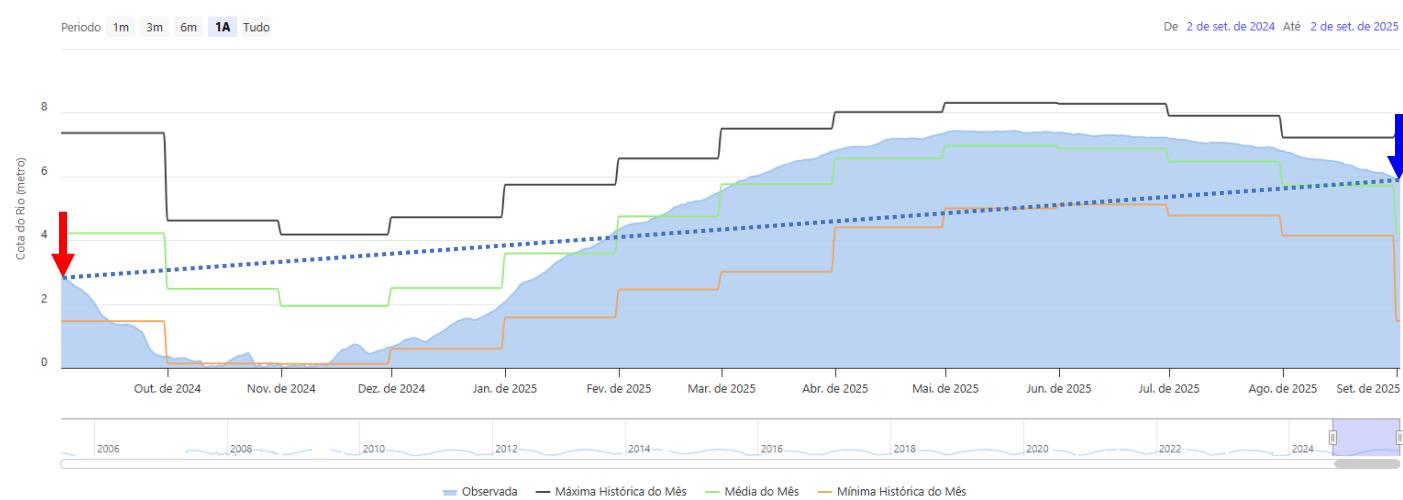
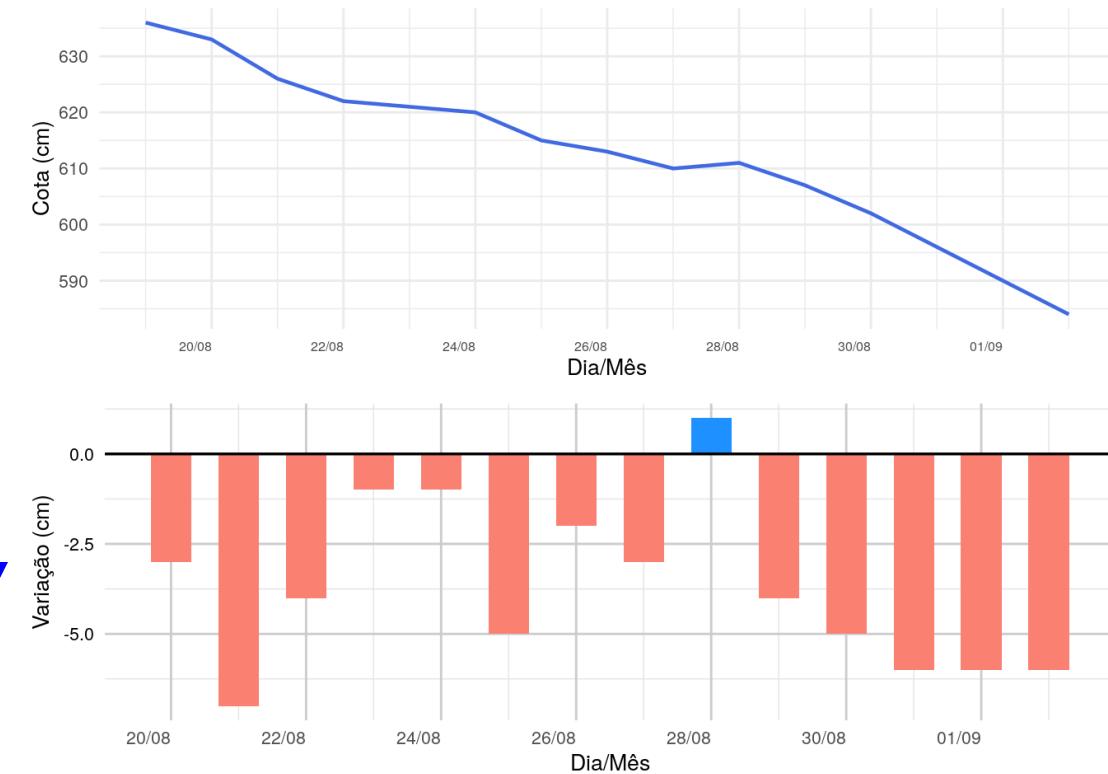
Rio Tapajós – Estação de Santarém (PA)

Variação das cotas nos últimos 15 dias: -52 cm, em média -3,47 cm por dia.

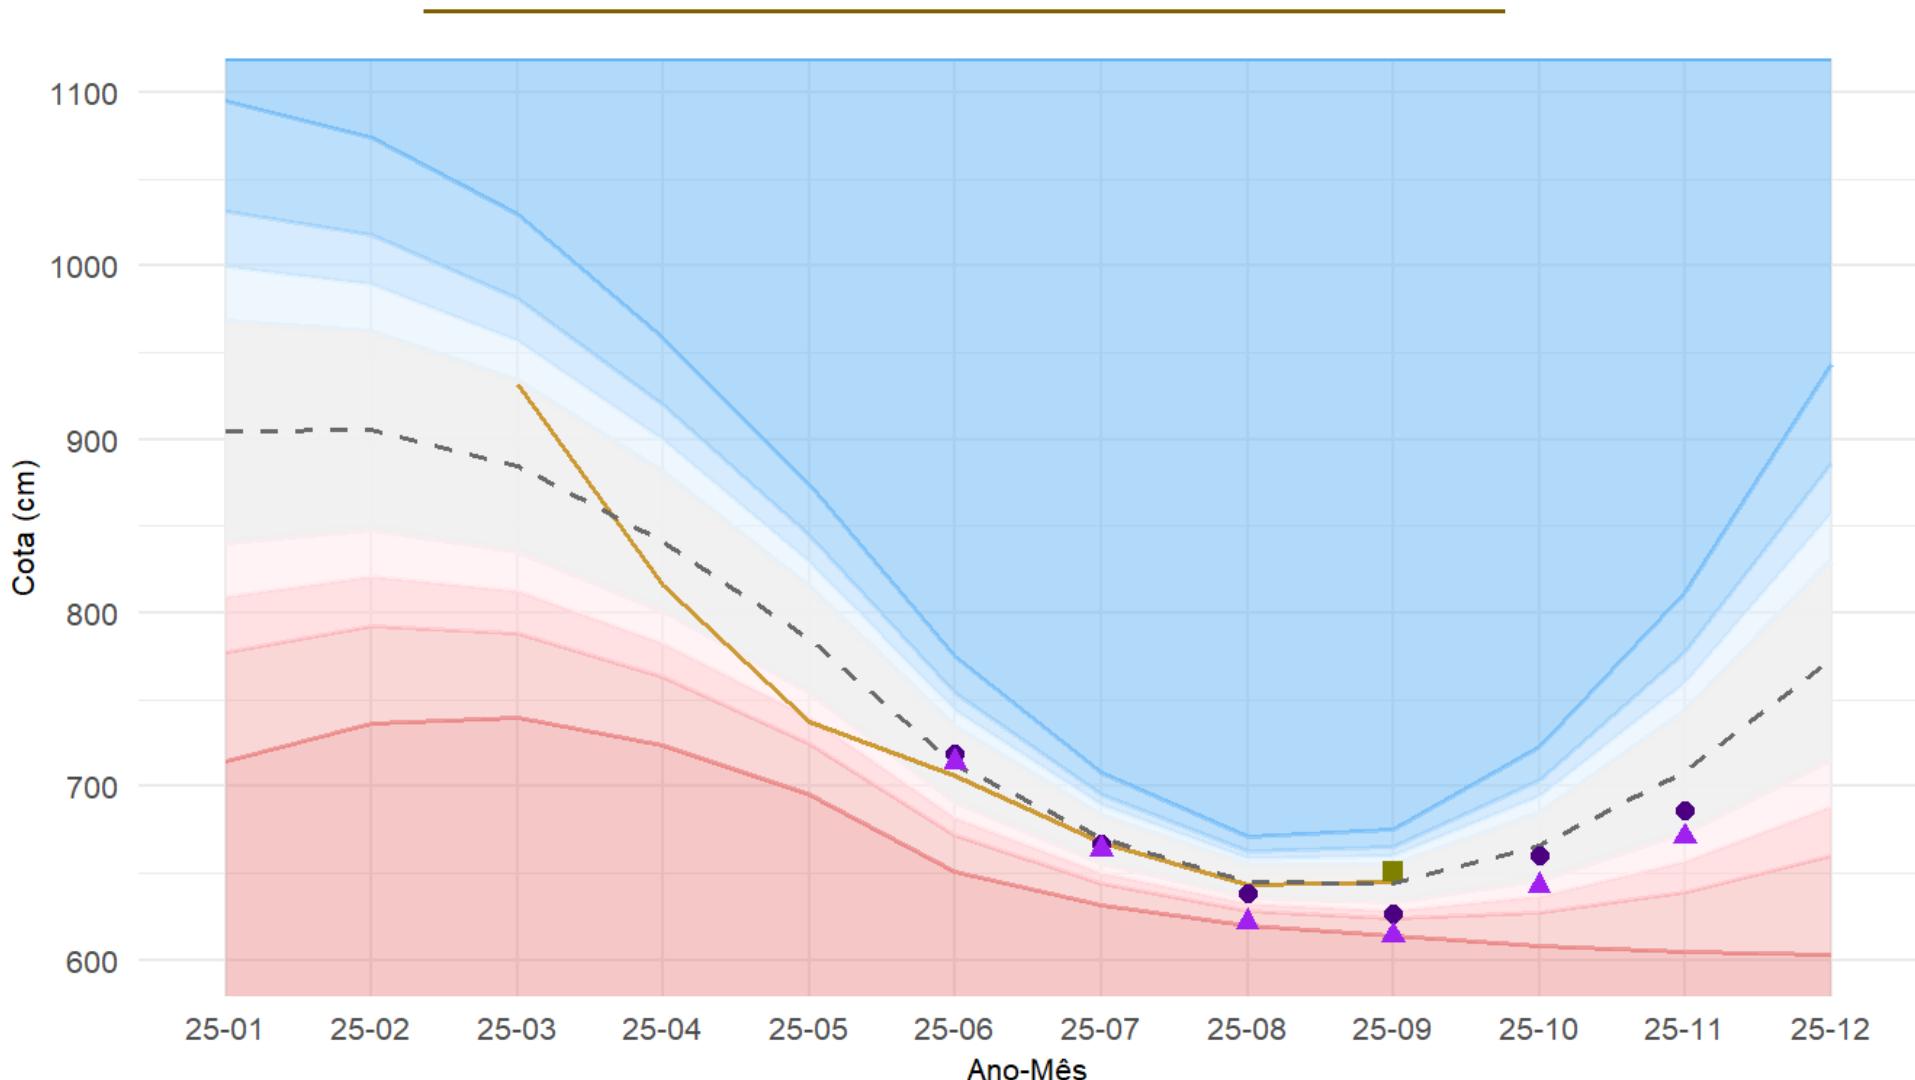
Rio Jiparaná – Estação de Ji-Paraná (RO)

Mês	Md1	Md2	Md3
jul	667	664	673
ago	638	622	625
set	627	614	610
out	660	643	639
nov	666	671	679

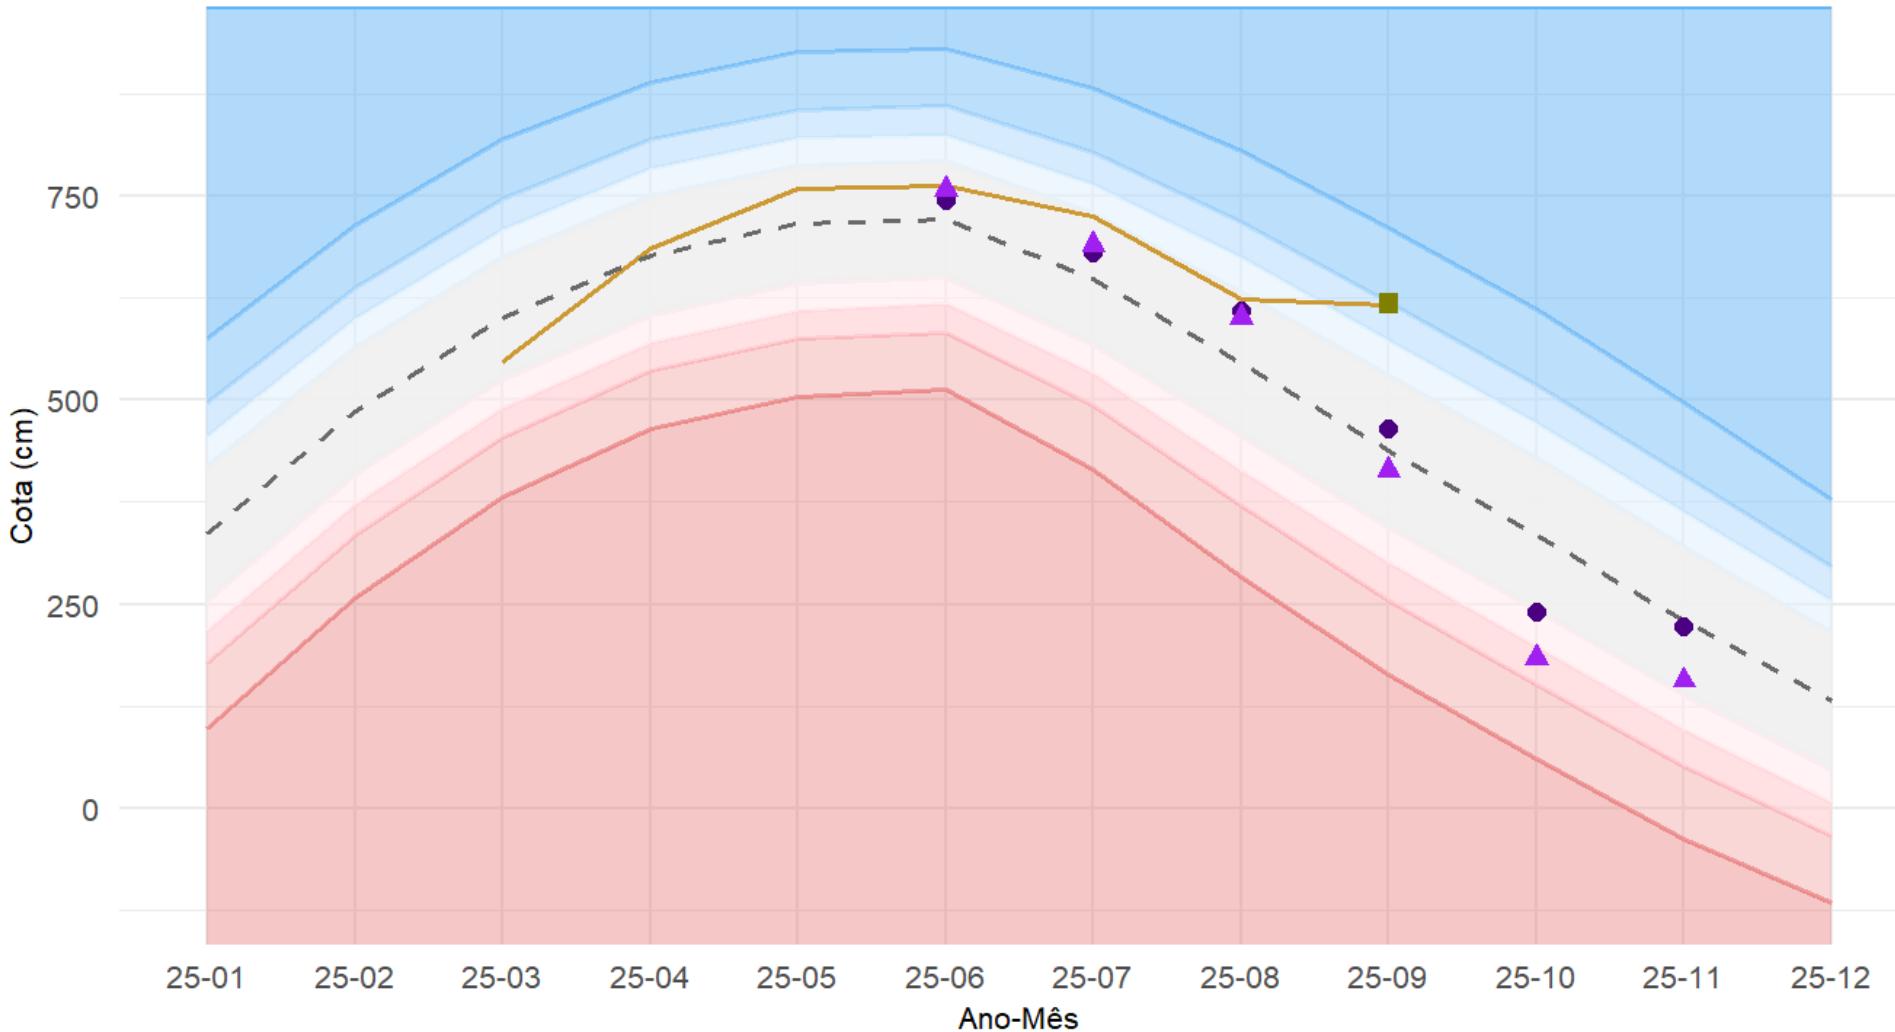
Rio Amazonas – Estação de Óbidos (PA)

Mês	Md1	Md2	Md3
jun	745	758	
jul	719	711	
ago	509	501	
set	465	414	
out	240	184	
nov	223	156	
dez

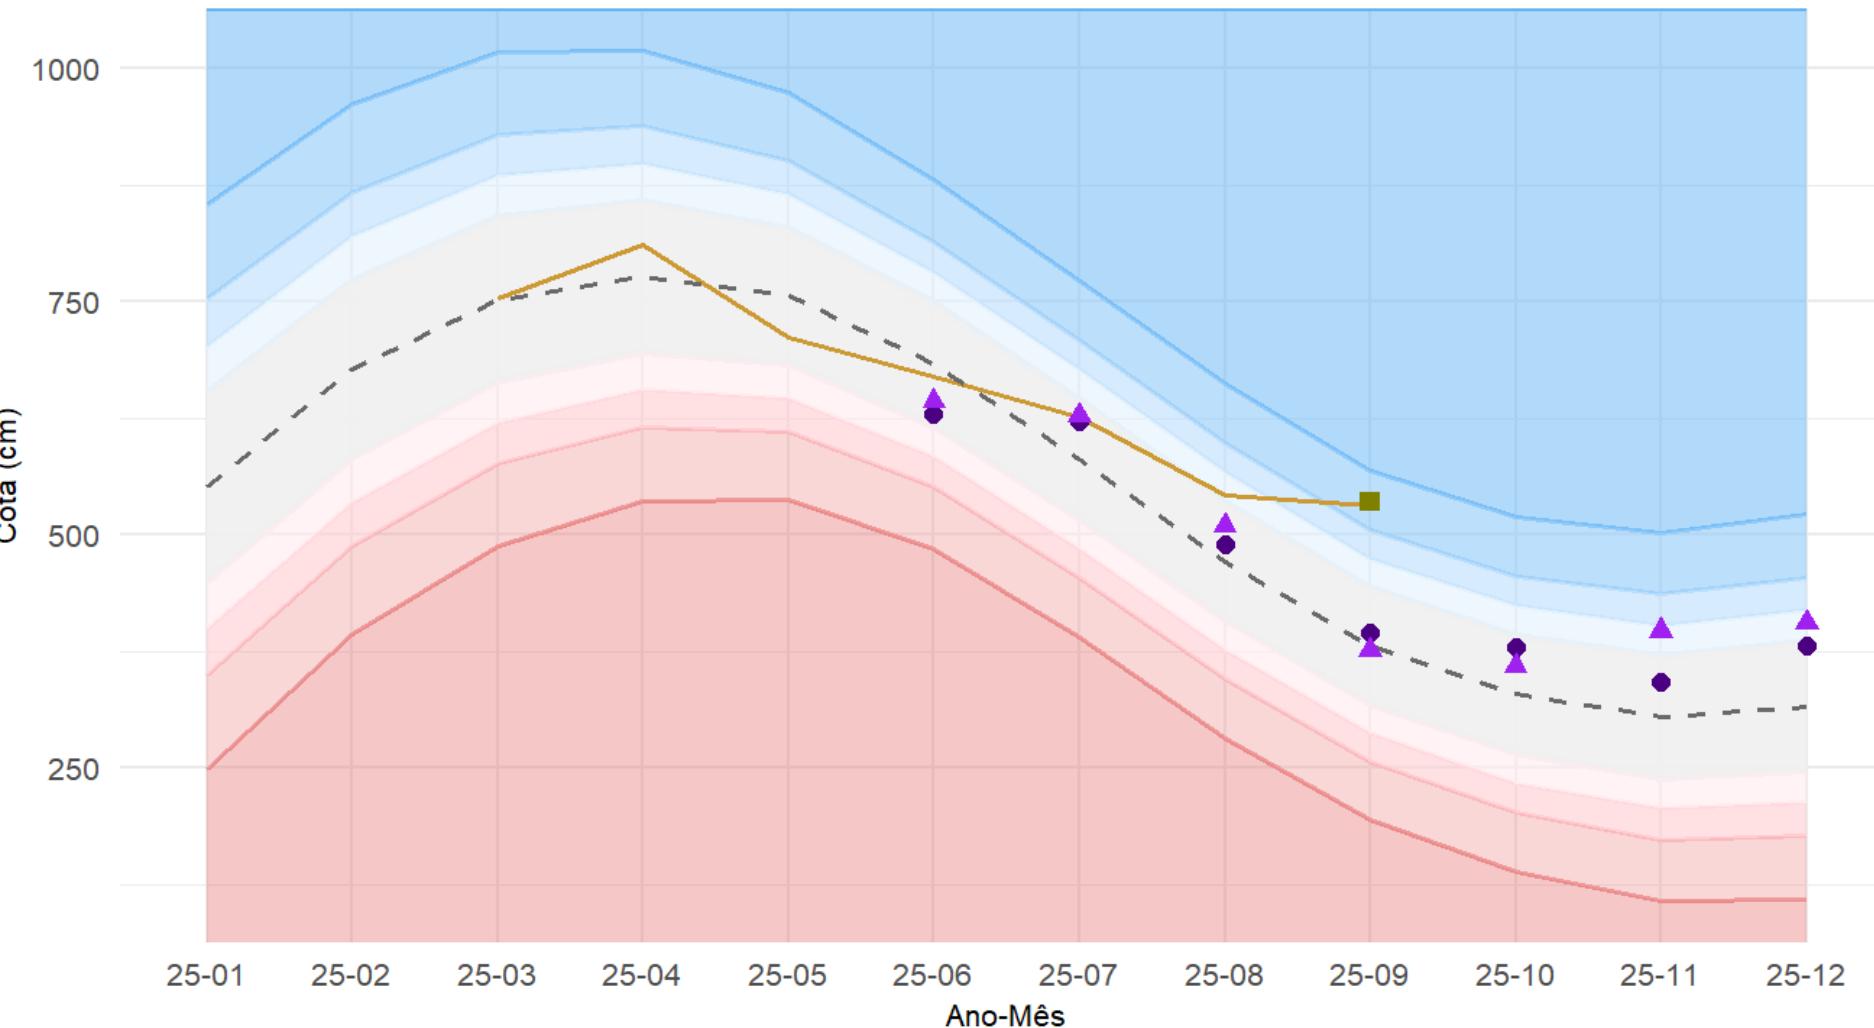
Rio Tapajós – Estação de Itaituba (PA)

Mês	Md1	Md2	Md3
jul	622	628	643
ago	490	493	510
set	395	308	376
out	379	352	339
nov	342	334	397
dez	381	311	406

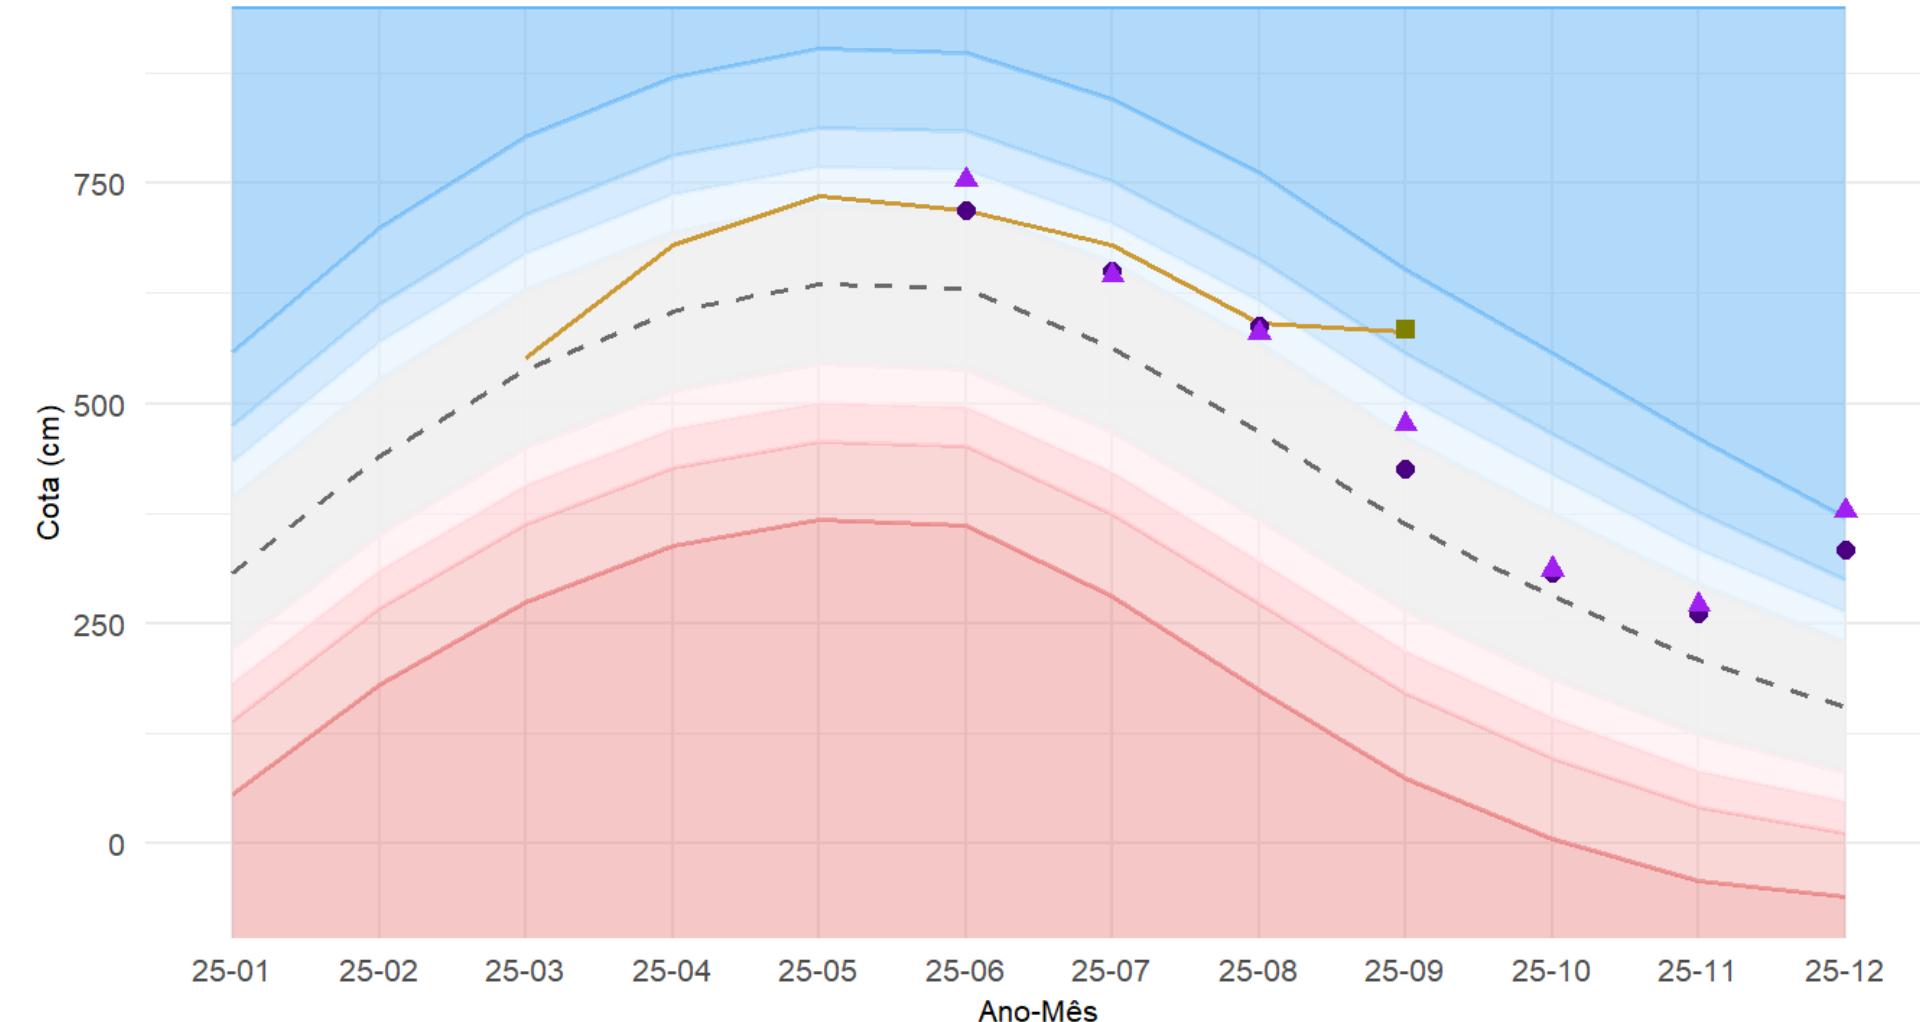
Rio Tapajós – Estação de Santarém (PA)

Mês	Md1	Md2	Md3
jul	651	645	620
ago	588	580	576
set	426	476	425
out	307	311	259
nov	261	271	192
dez	334	378	289

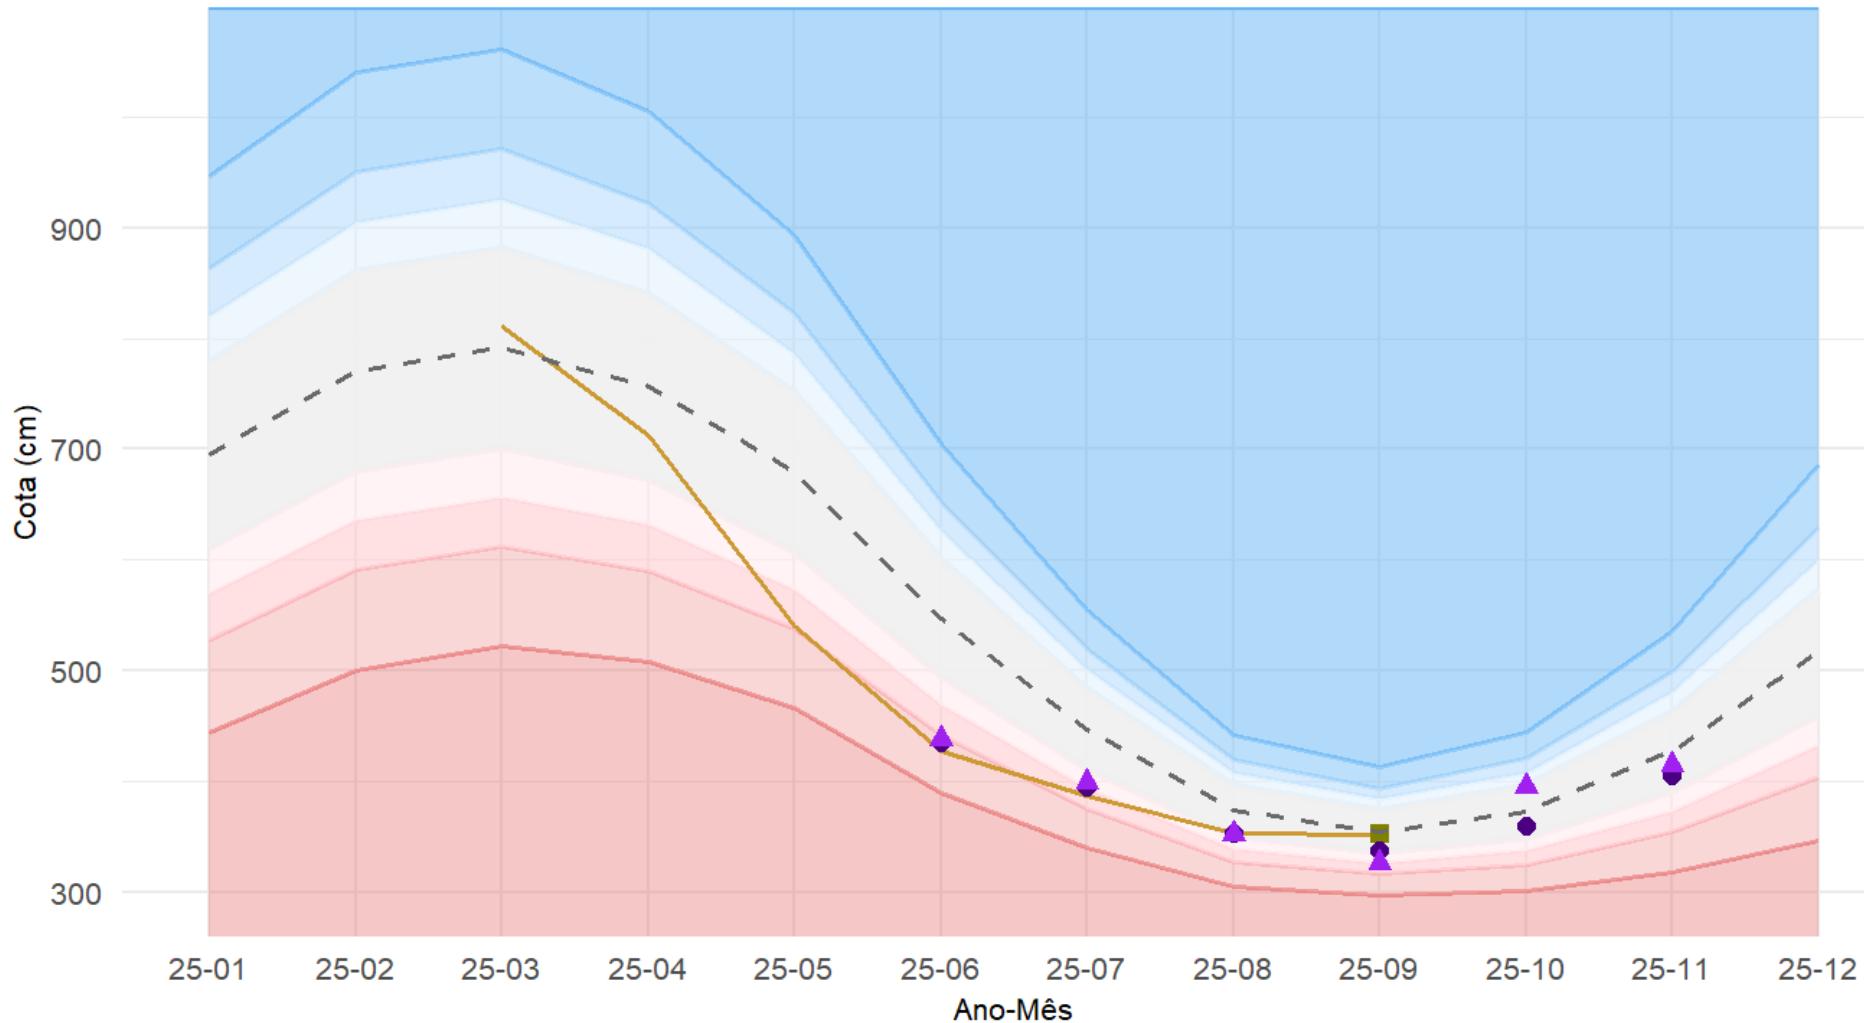
Rio Xingu – Estação de Boa Sorte (PA)

Mês	Md1	Md2	Md3
jul	395	399	389
ago	353	352	336
set	337	326	310
out	360	396	376
nov	405	415	411
dez

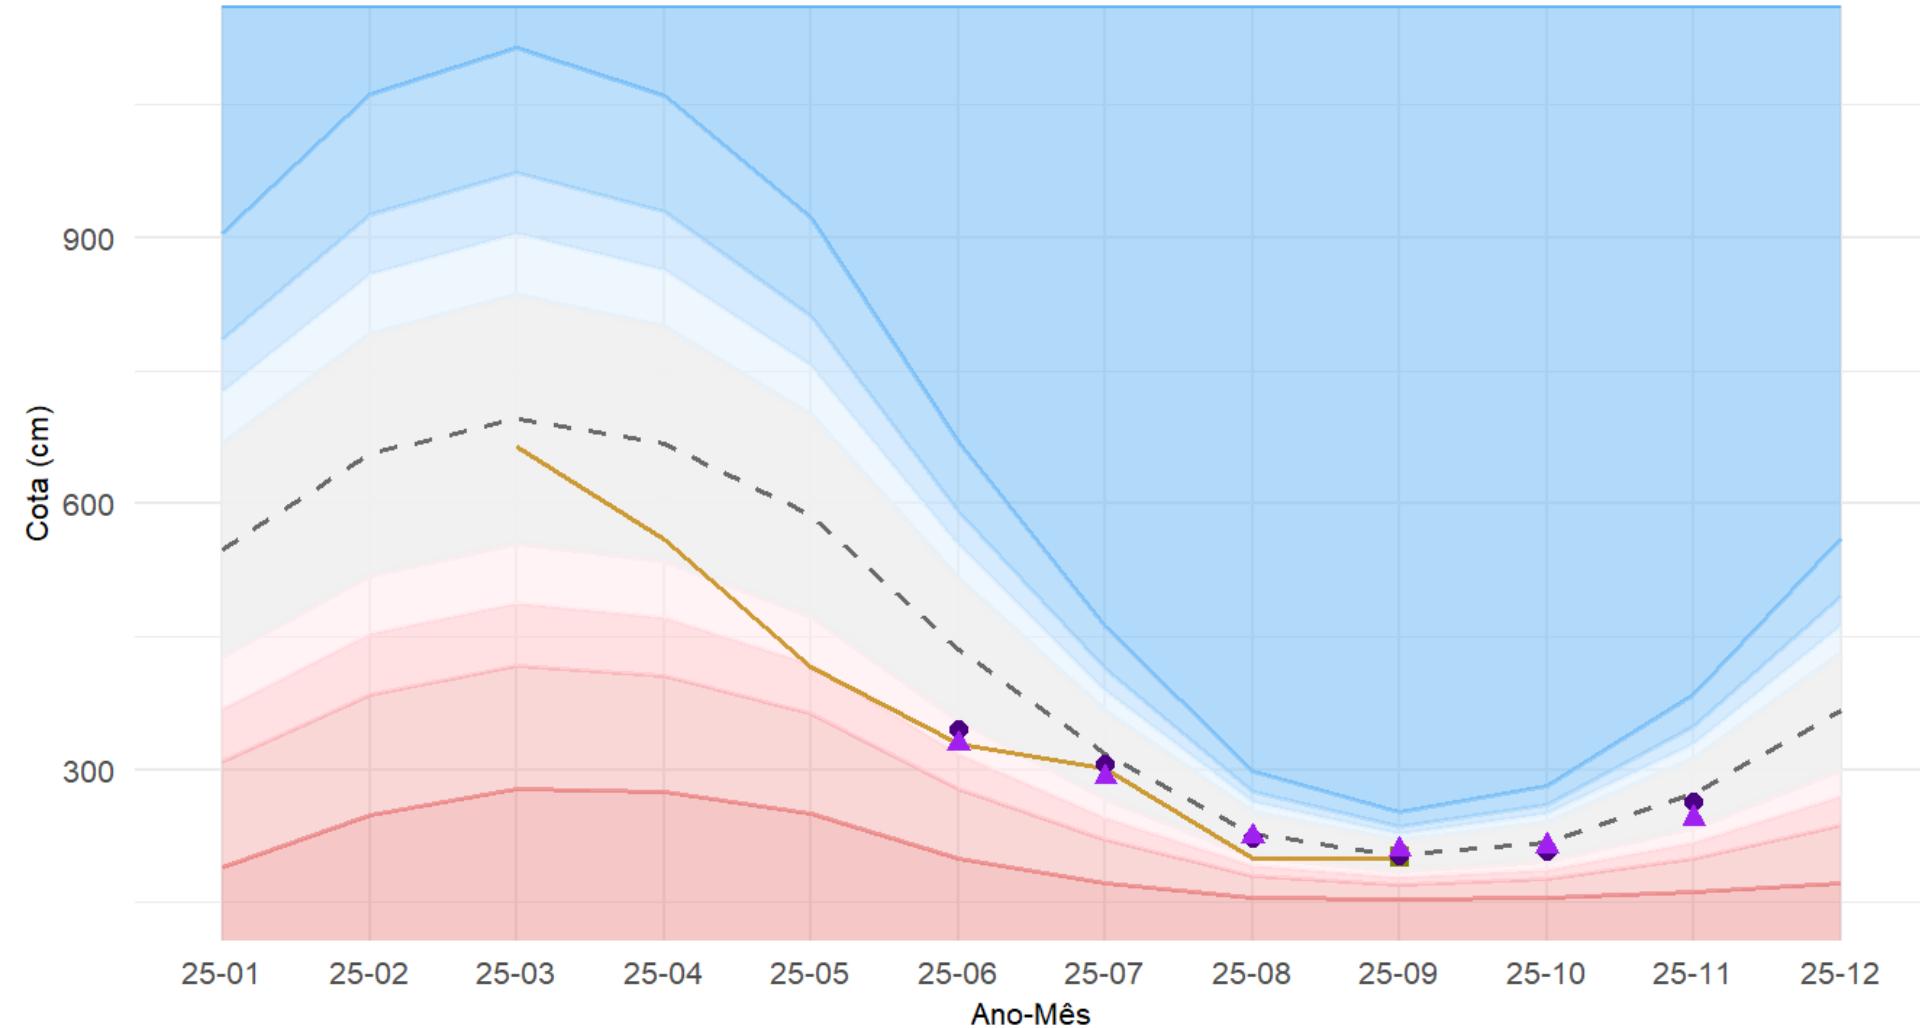
Rio Araguaia – Estação de Conceição do Araguaia (PA)

Mês	Md1	Md2	Md3
jul	306	291	279
ago	223	224	223
set	202	209	200
out	208	213	210
nov	264	244	240
