Sala de Crise de Cheias na Bacia do Rio Tocantins
17 de janeiro de 2022

Acompanhamento da Operação da Bacia do Rio Tocantins na cheia de 2021/2022

Coordenação de Pré-Operação – U.O. Operação

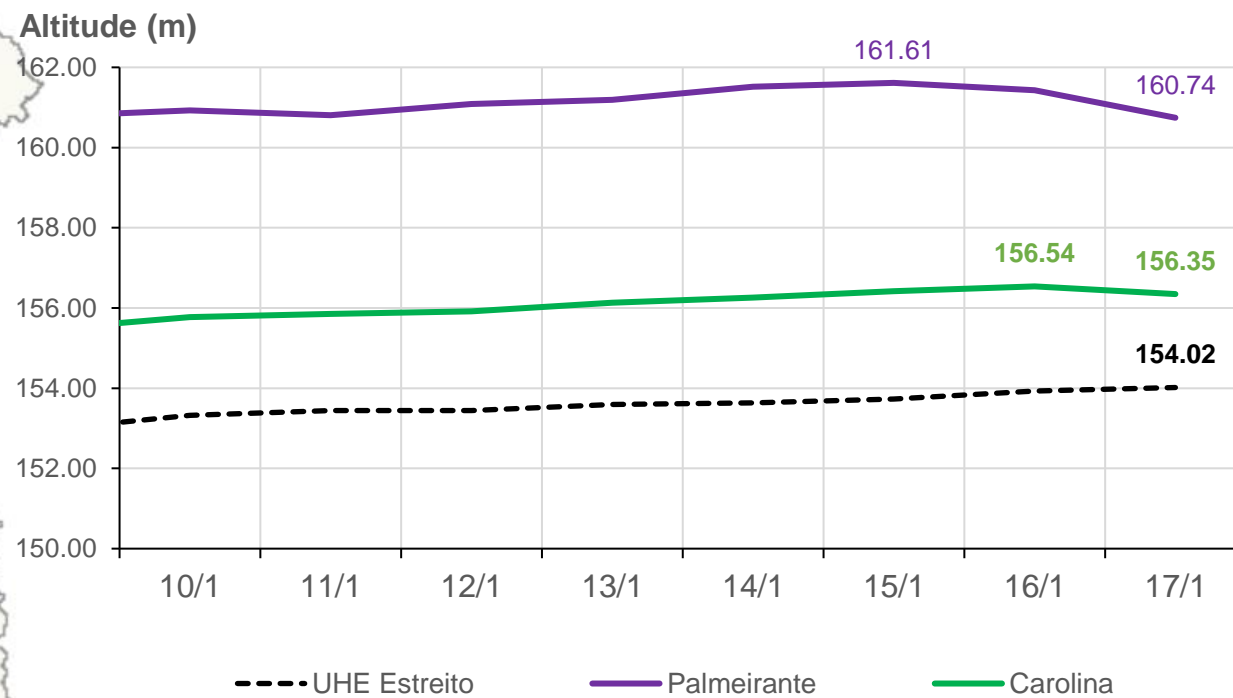
Monitoramento - montante da UHE Estreito

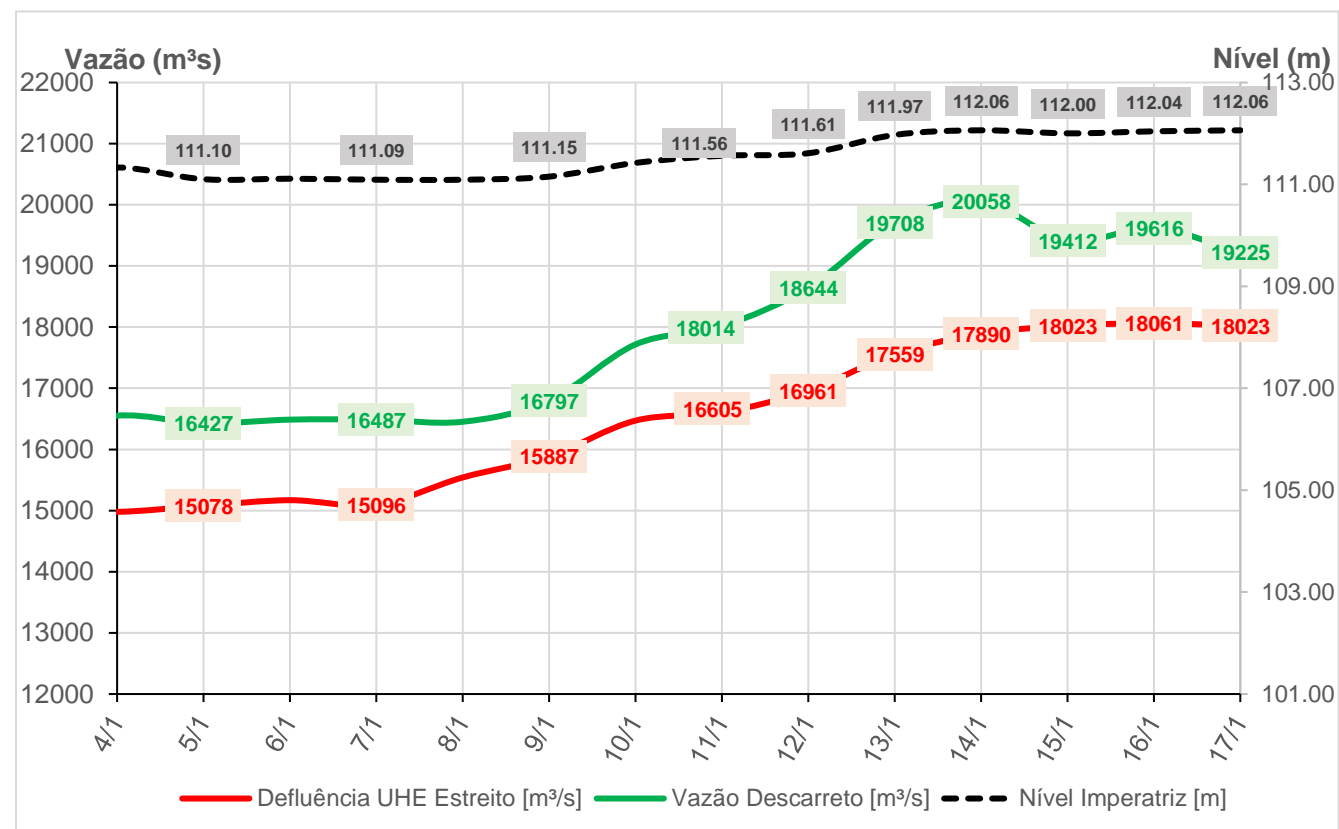
Monitoramento - jusante da UHE Estreito

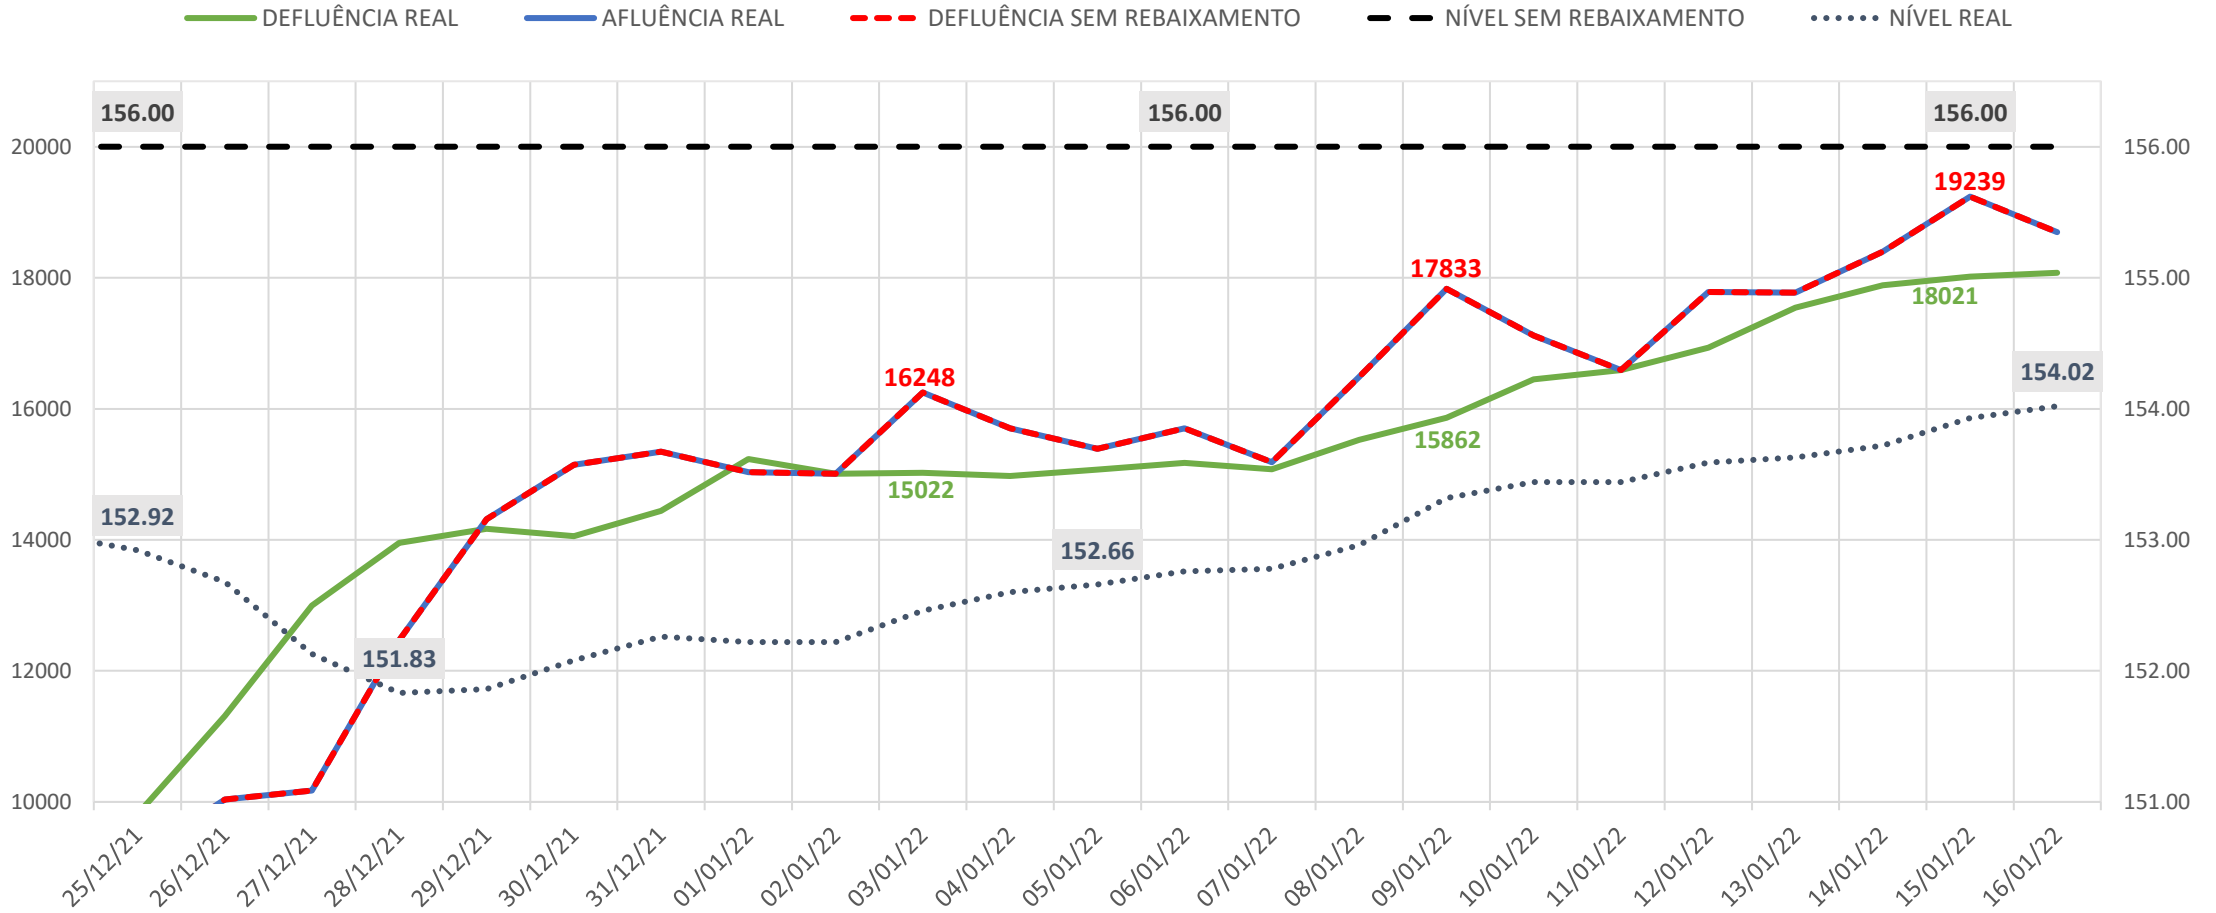
Análise – Operação sem rebaixamento

SIMULAÇÃO UHE ESTREITO
