SipamHidro

Análise e Prognóstico Hidrológico

**Sala de Crise Região Norte
Outubro/2025**

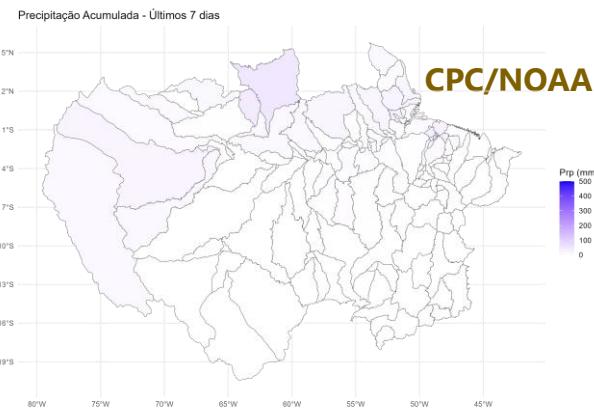
7 dias

Precipitação Acumulada

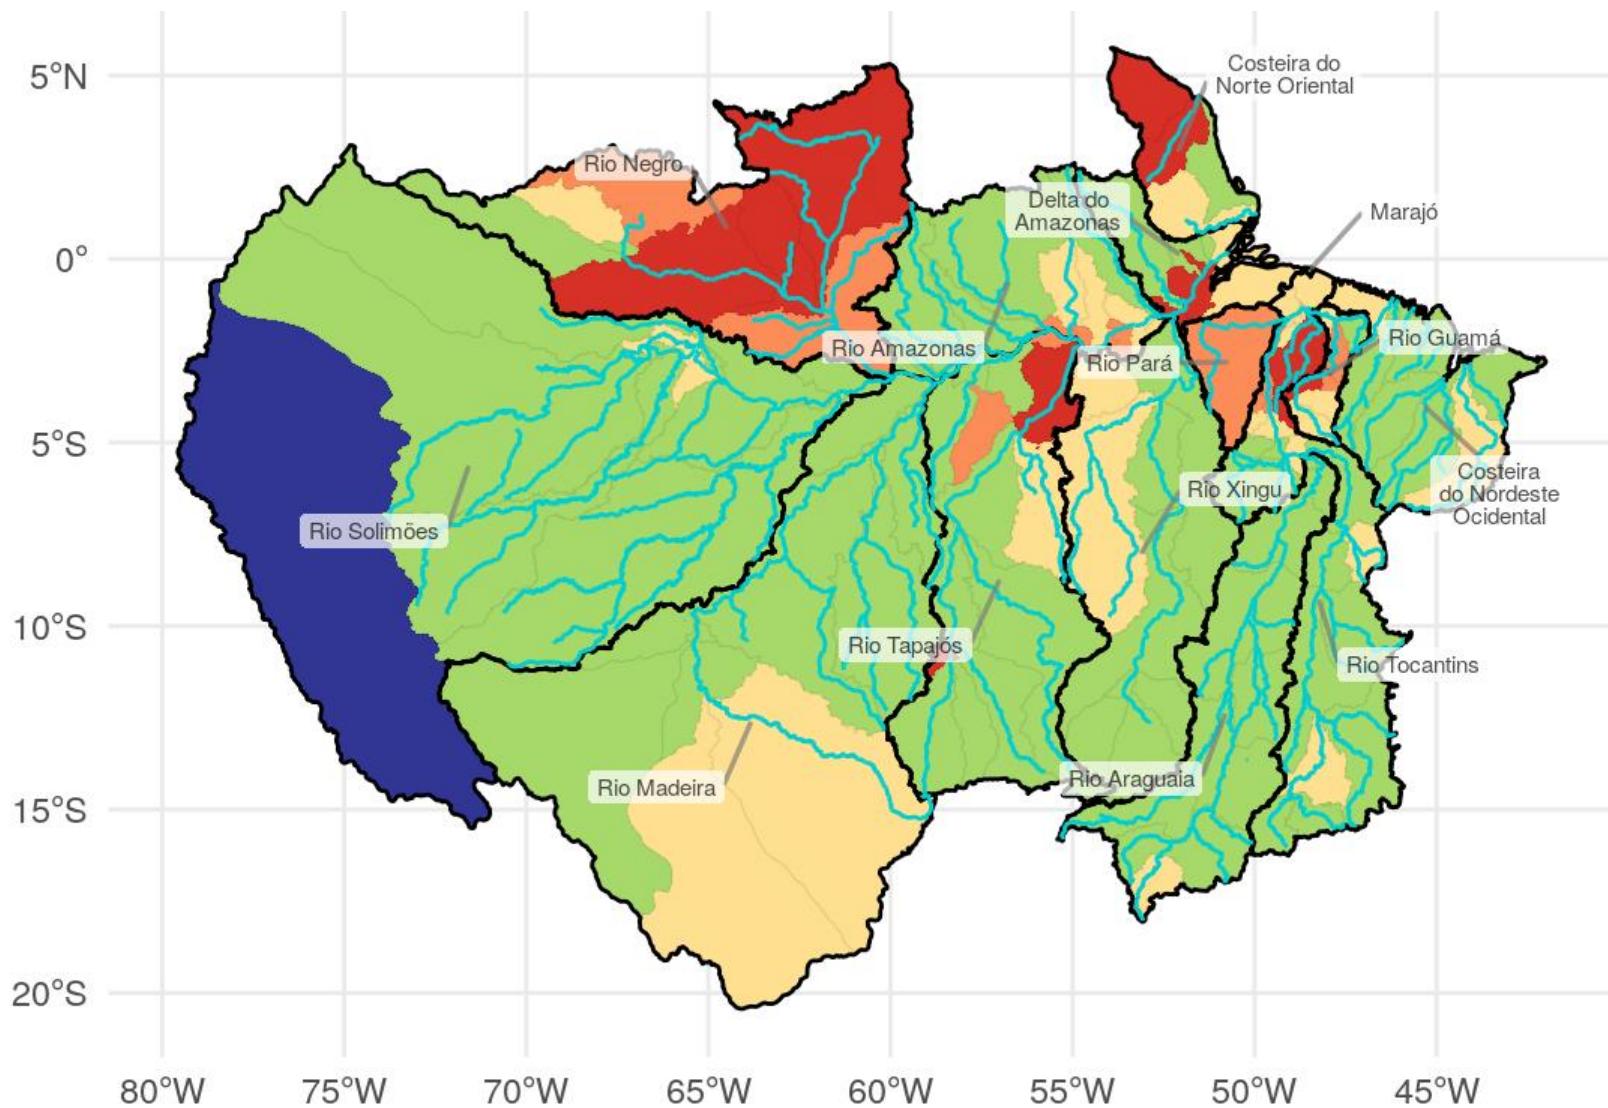
Índice de Precipitação Padronizada (IPP) – 30/09/2025

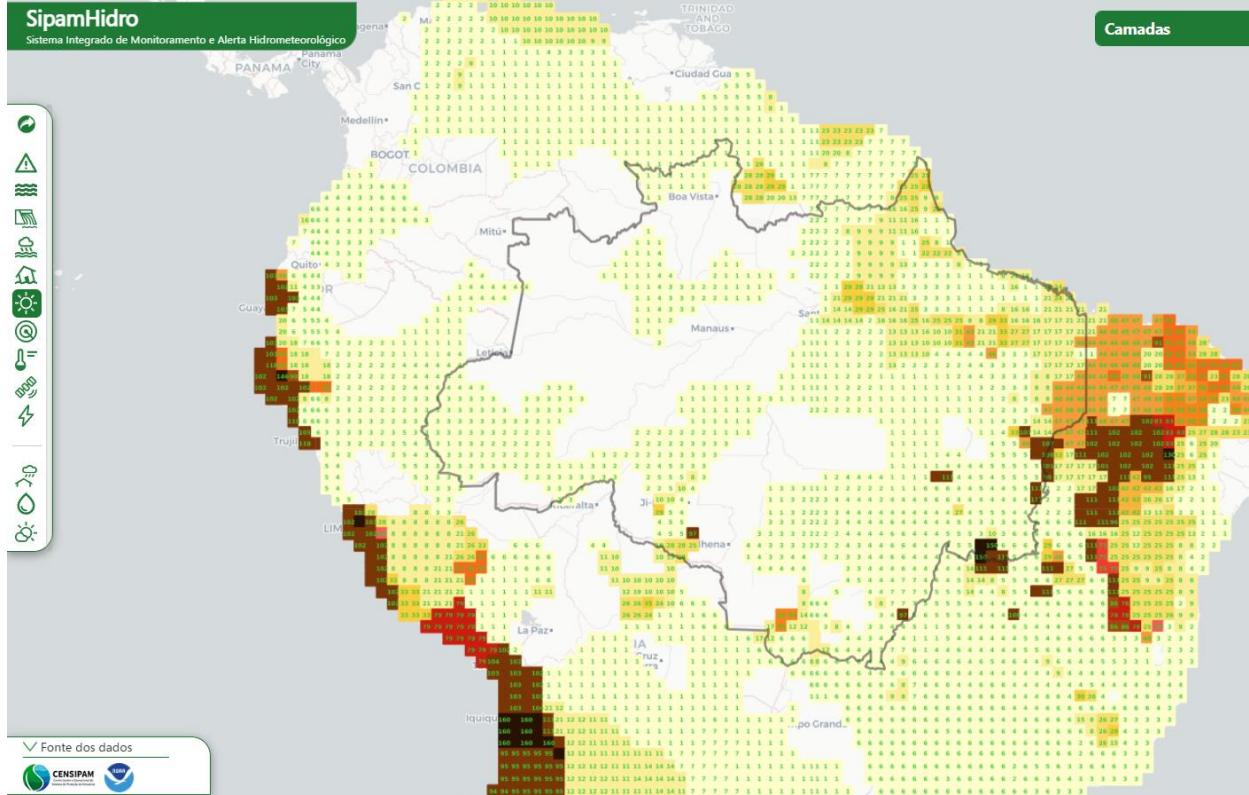
Monitoramento da Estiagem -> 01-out-25

Estimador de precipitação CPC/NOAA

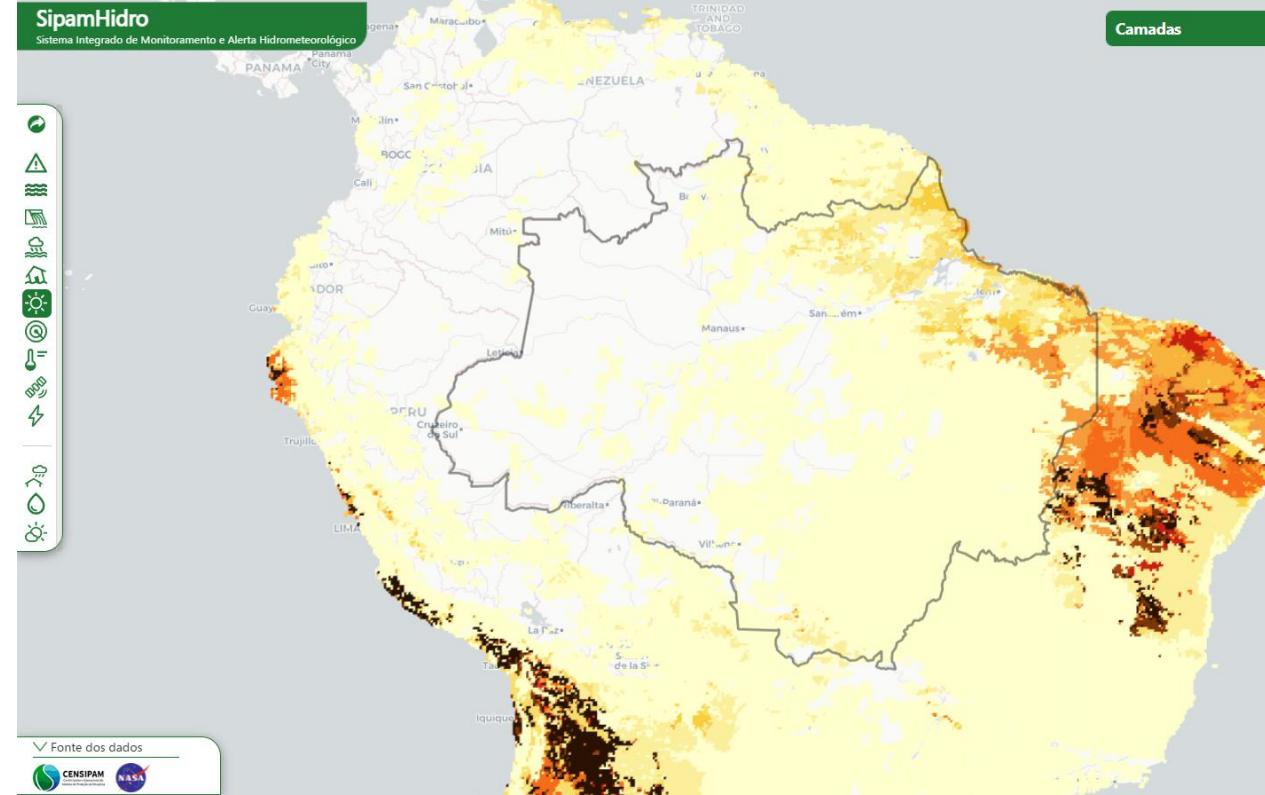
Estimador de precipitação GPM/ NASA

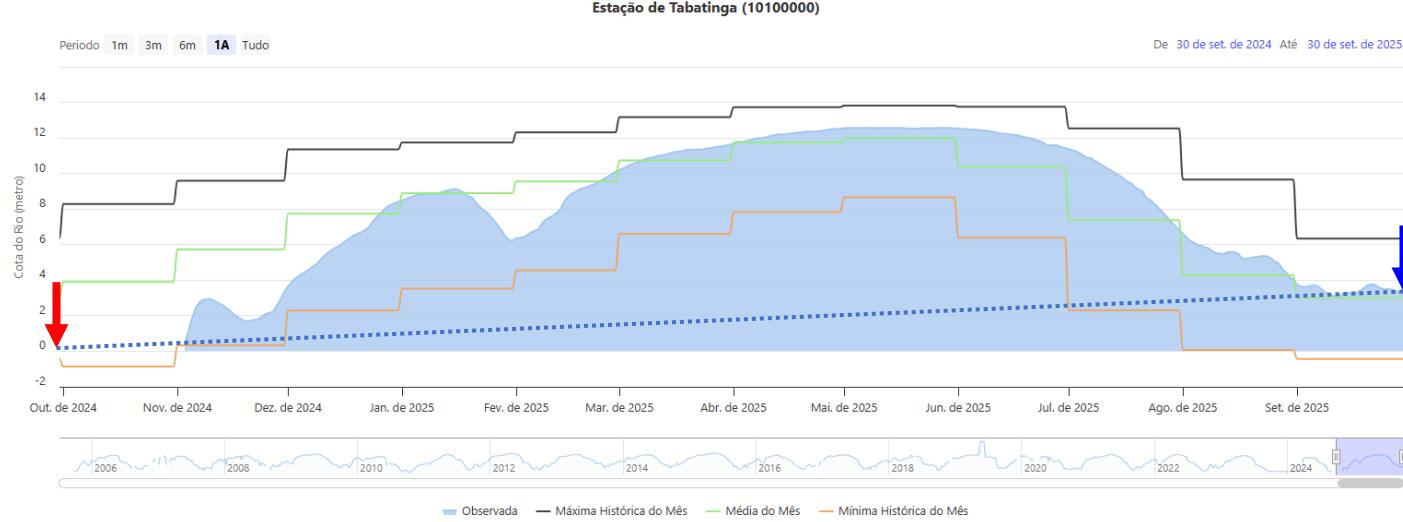
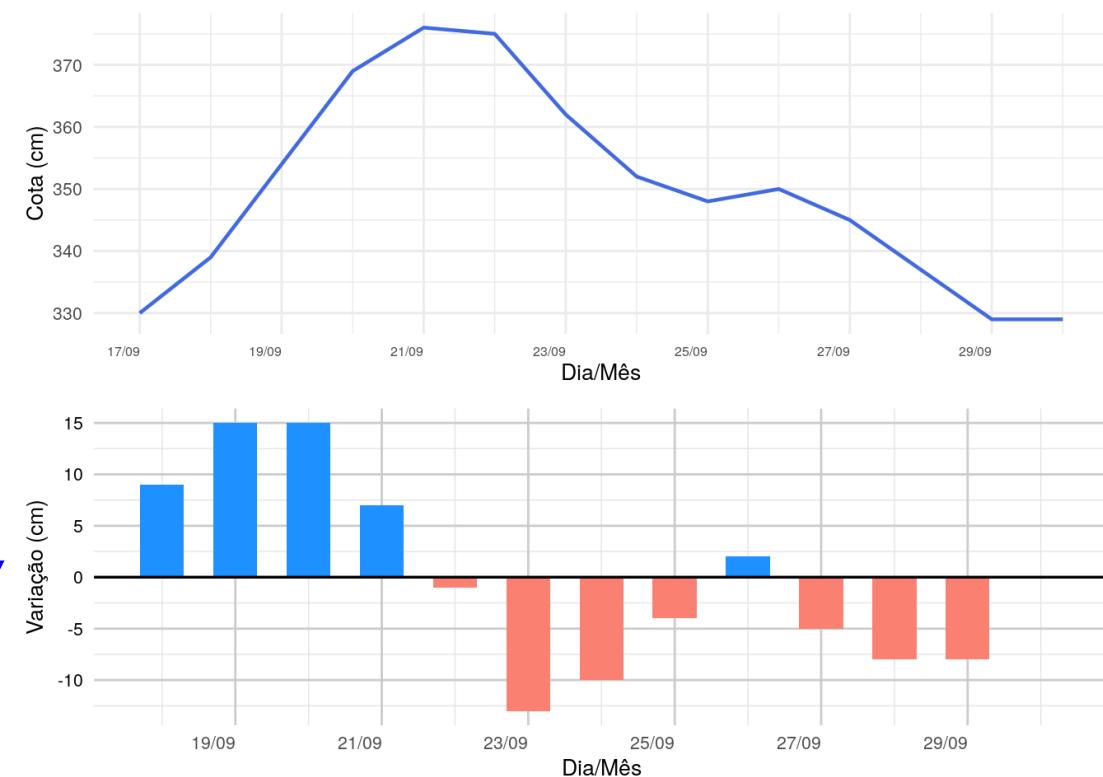
Rio Solimões – Estação de Tabatinga (AM)

Variação das cotas nos últimos 15 dias: -1 cm, em média -0,07 cm por dia.
Condição atual: Normalidade

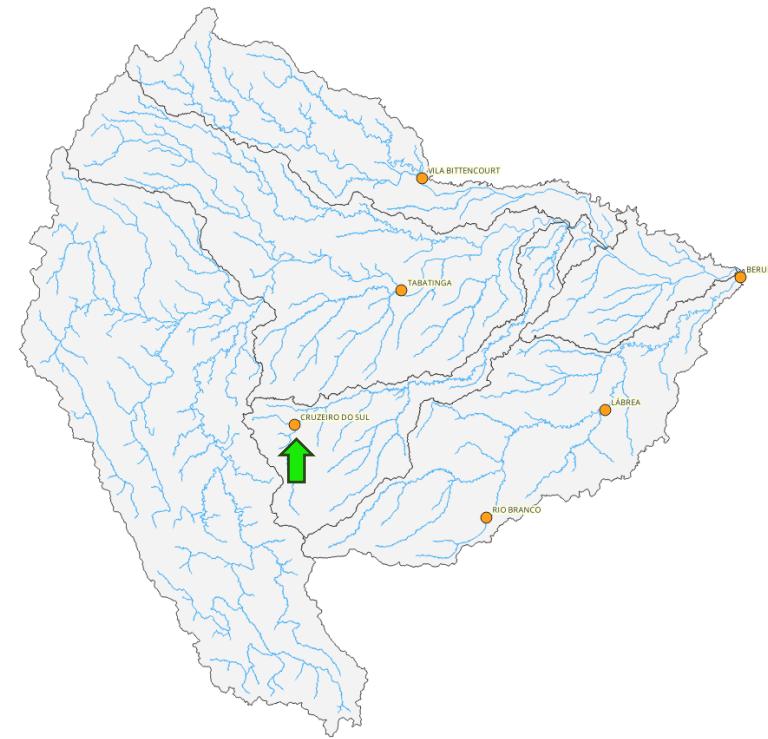
Estação de Cruzeiro Do Sul (12500000)

Rio Juruá – Estação de Cruzeiro do Sul (AC)

Variação das cotas nos últimos 15 dias: 32 cm, em média 2,13 cm por dia.
Condição atual: Normalidade

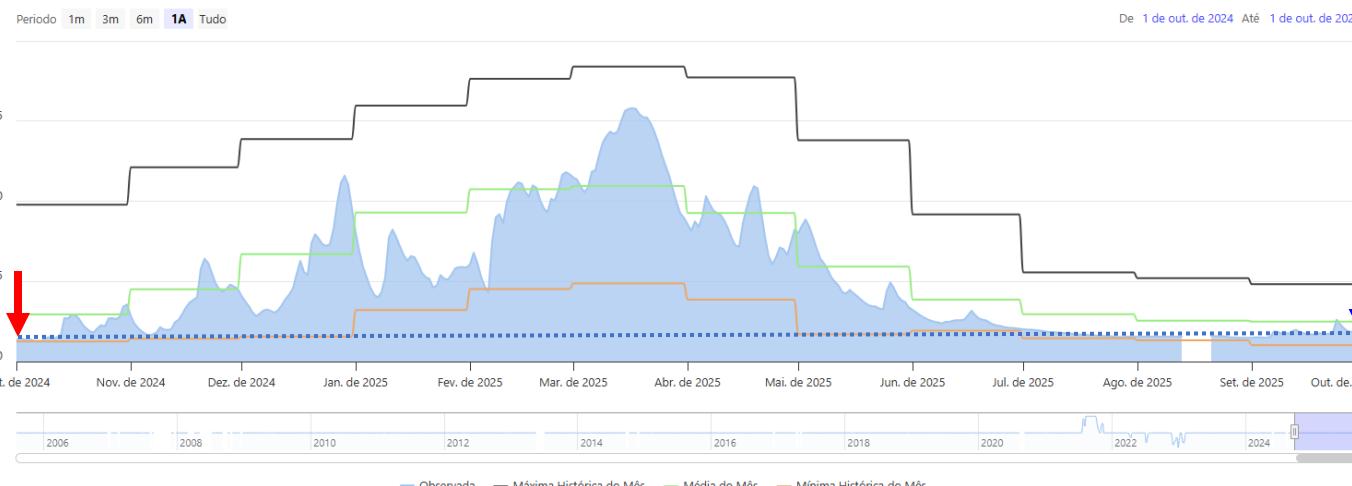
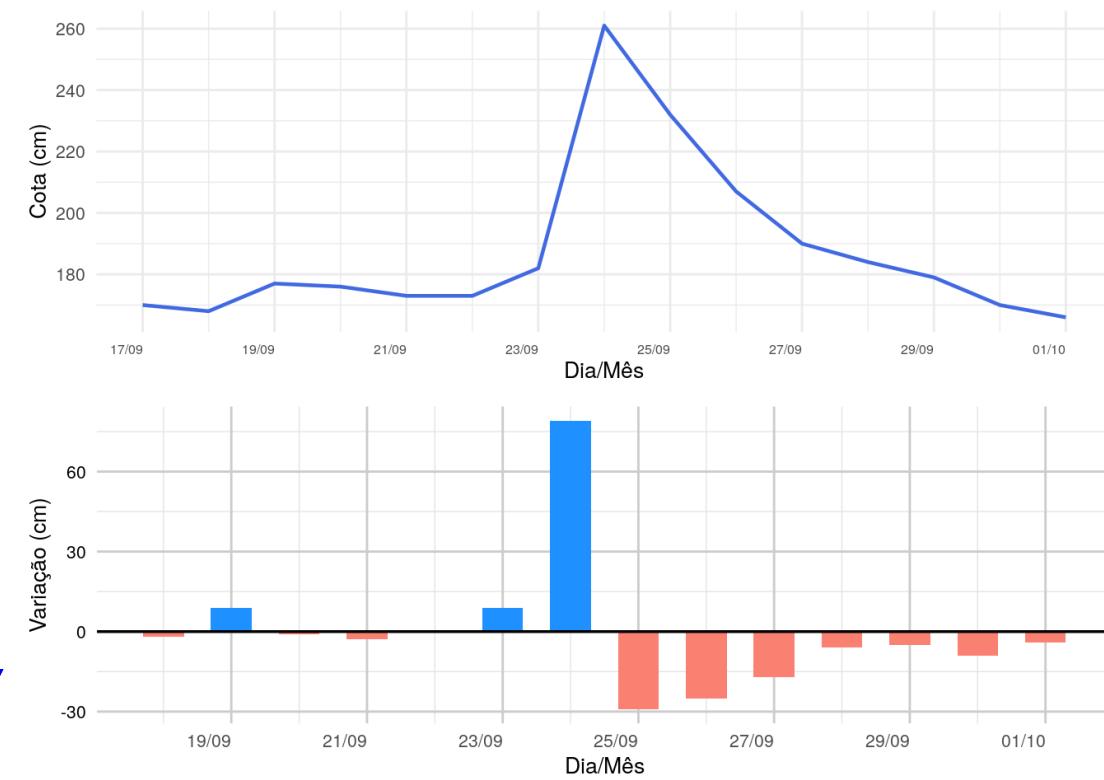
Rio Acre – Estação de Rio Branco (AC)

Variação das cotas nos últimos 15 dias: -4 cm, em média -0,27 cm por dia.
Condição atual: Anomalia Negativa Moderada

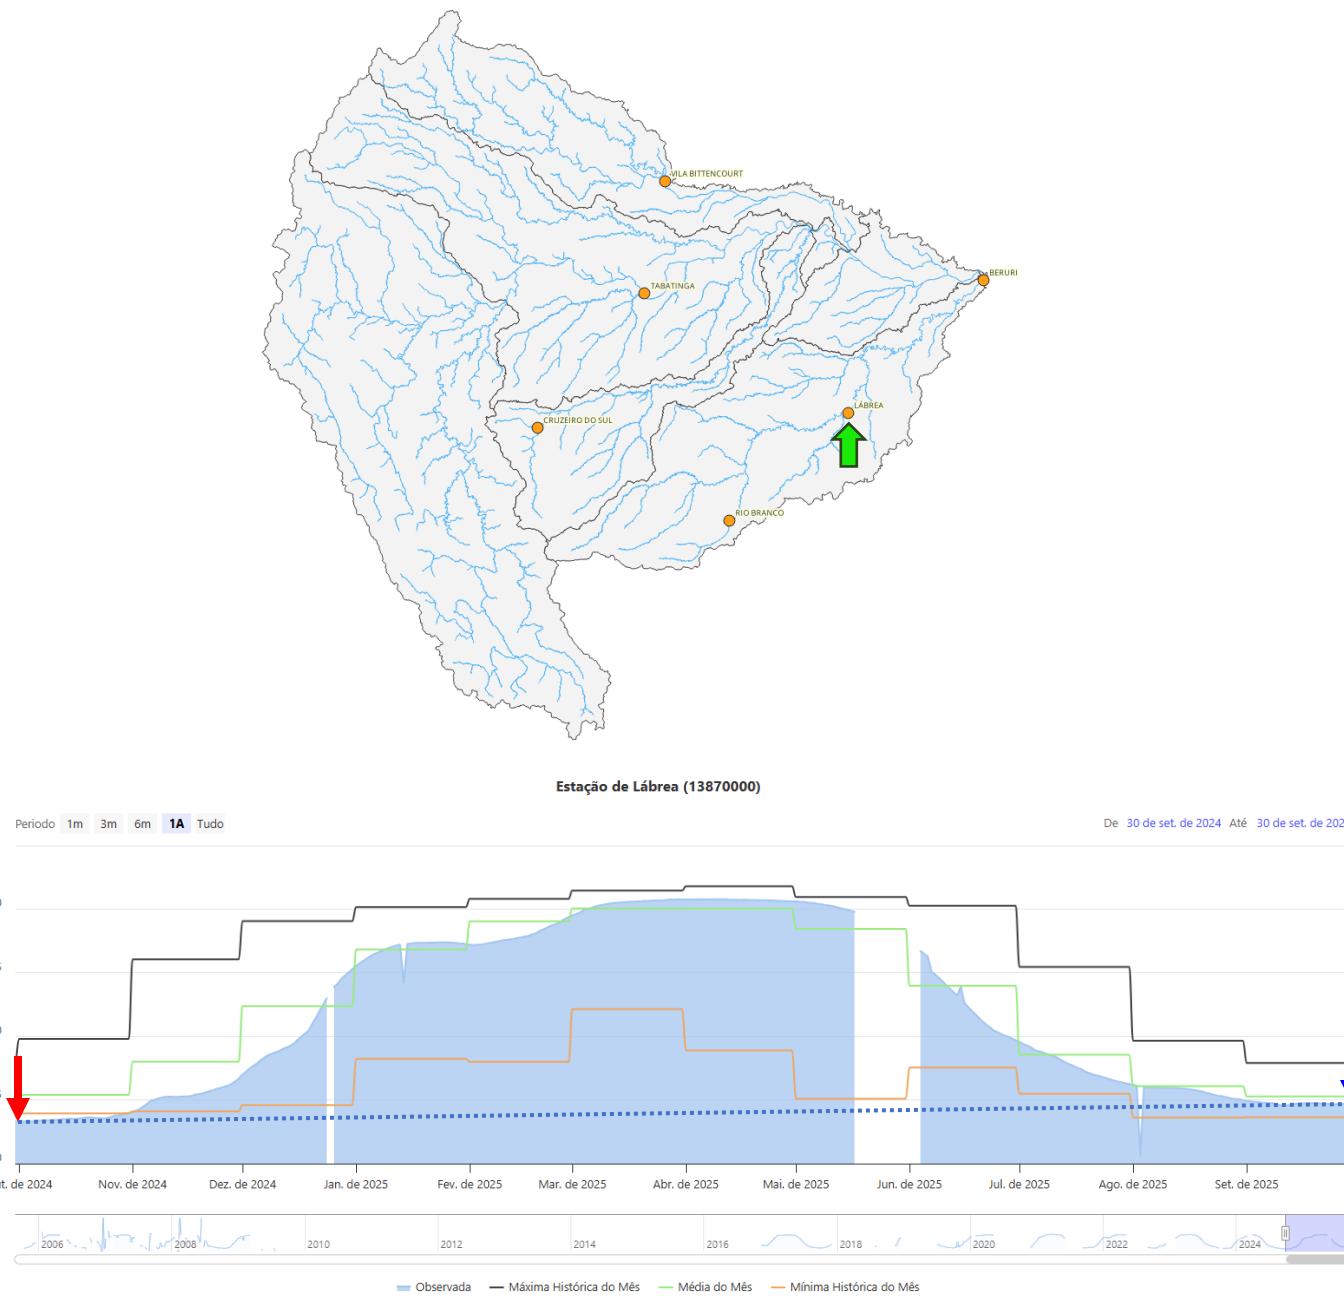
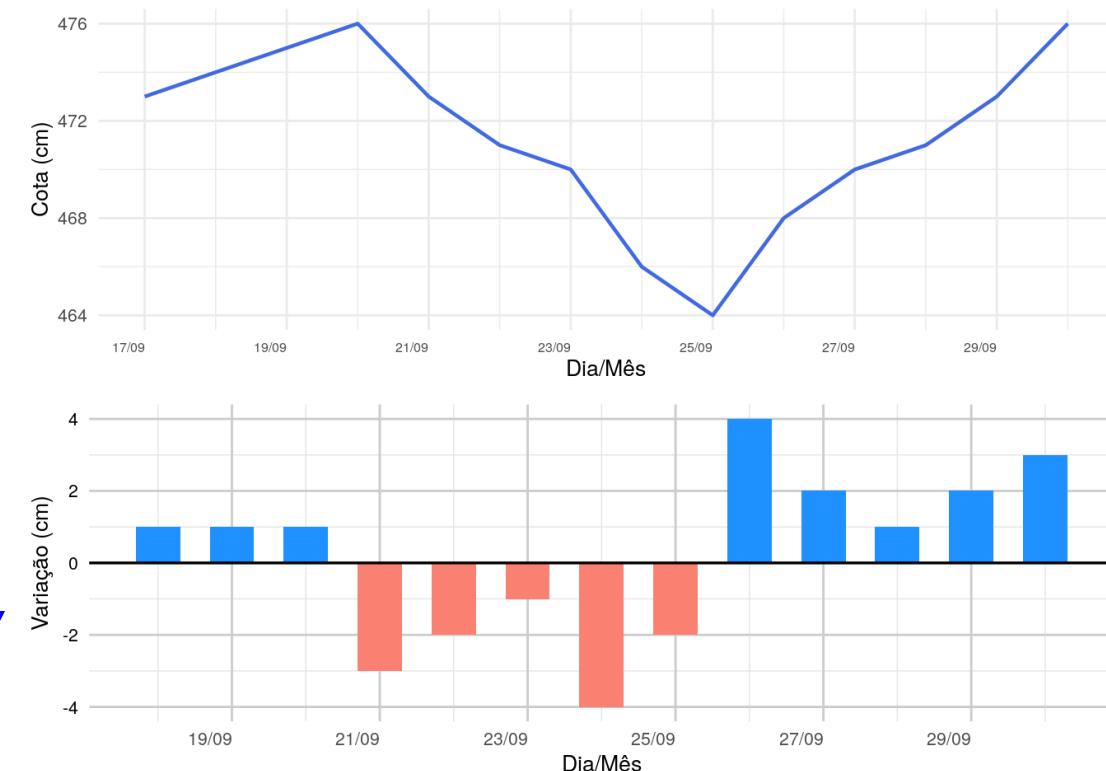
Rio Purus – Estação de Lábrea (AM)

Variação das cotas nos últimos 15 dias: 3 cm, em média 0,2 cm por dia.
Condição atual: Normalidade

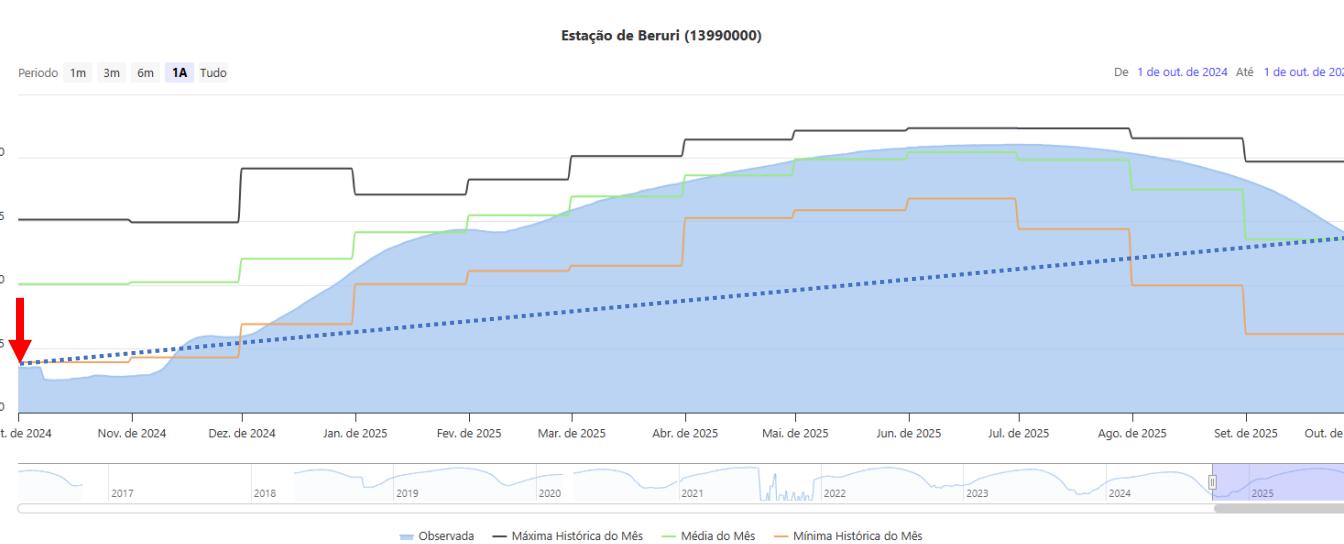
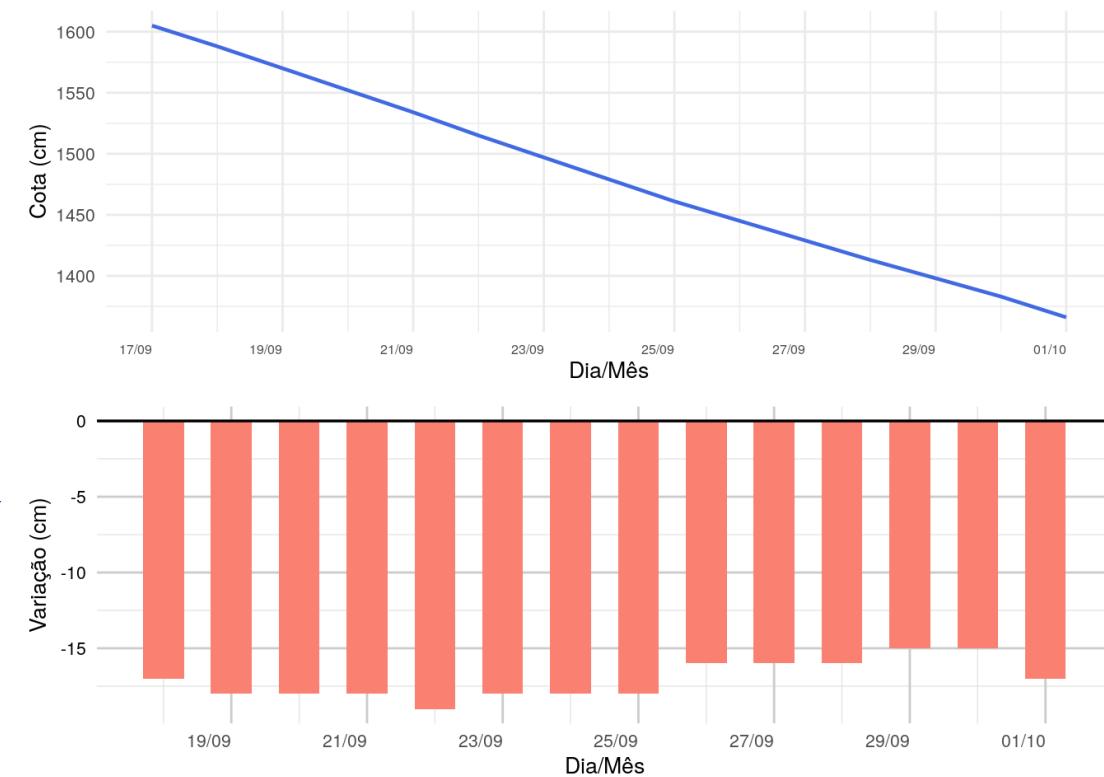
Rio Solimões – Estação de Beruri (AM)

Variação das cotas nos últimos 15 dias: -239 cm, em média -15,9 cm por dia.
Condição atual: Anomalia Positiva Leve

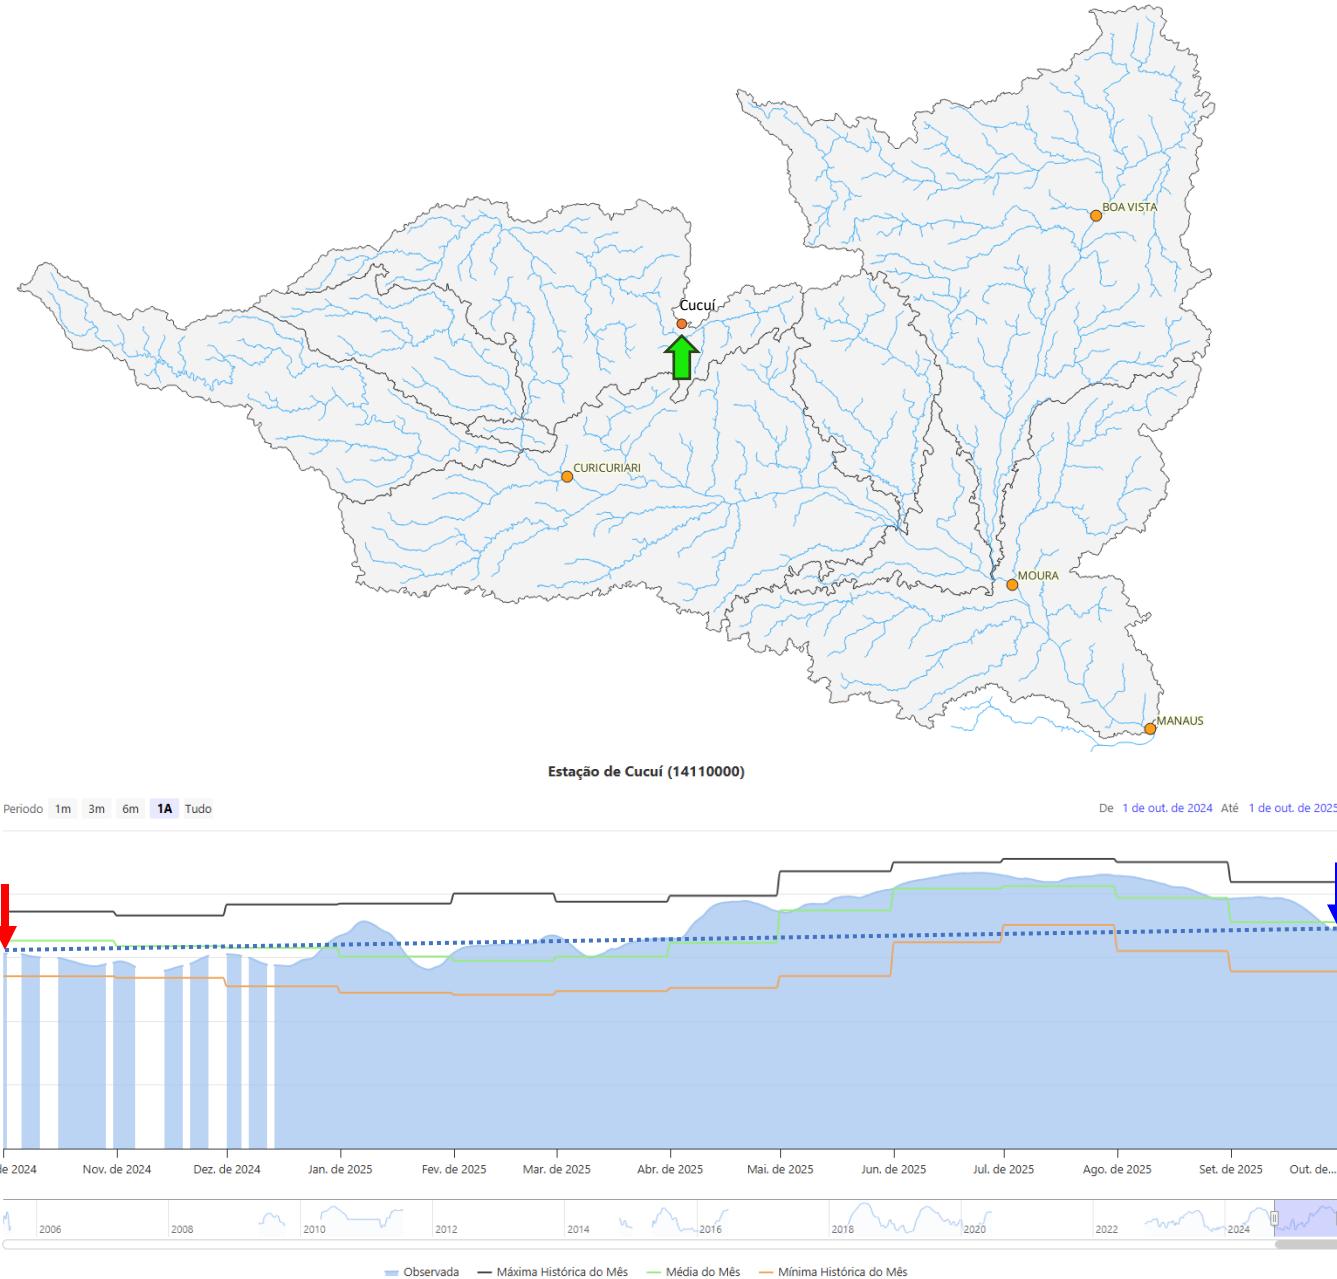
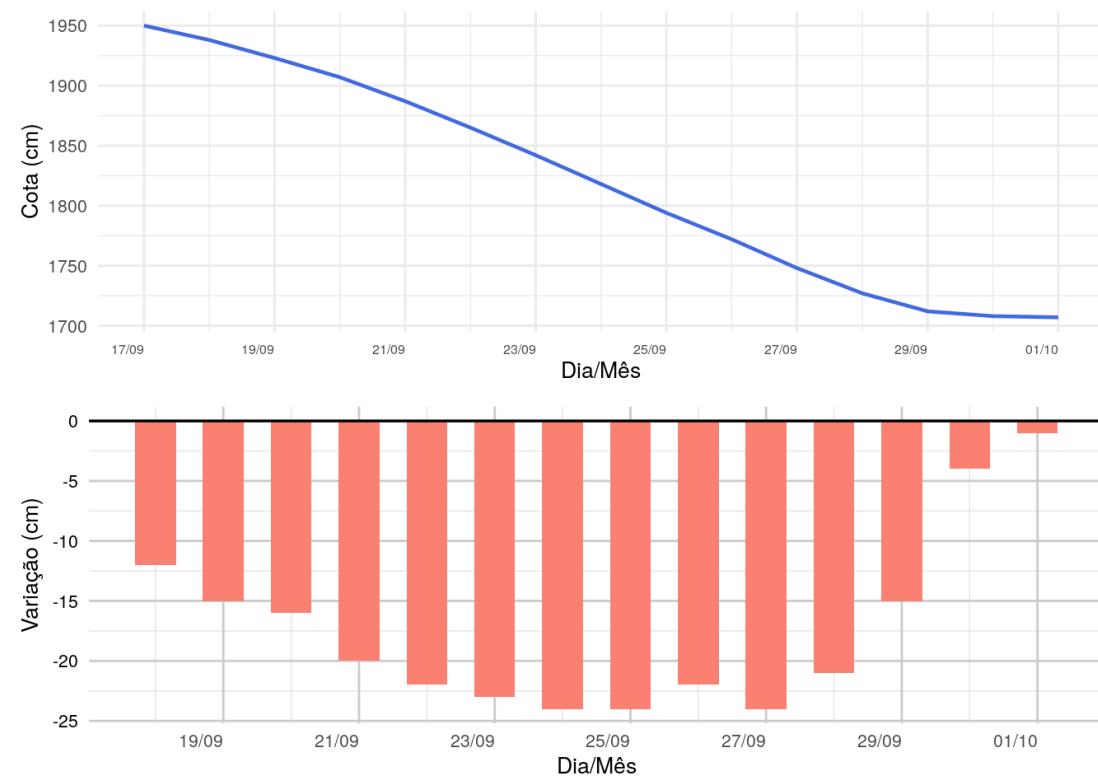
Rio Negro – Estação de Cucuí (AM)

Variação das cotas nos últimos 15 dias: -243 cm, em média -16,2 cm por dia.
 Condição atual: Normalidade

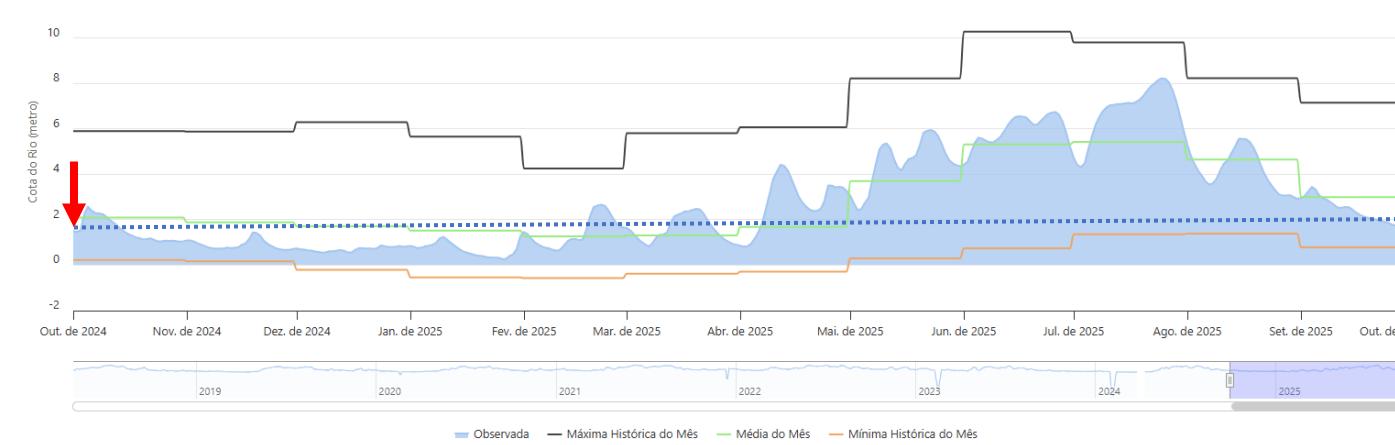
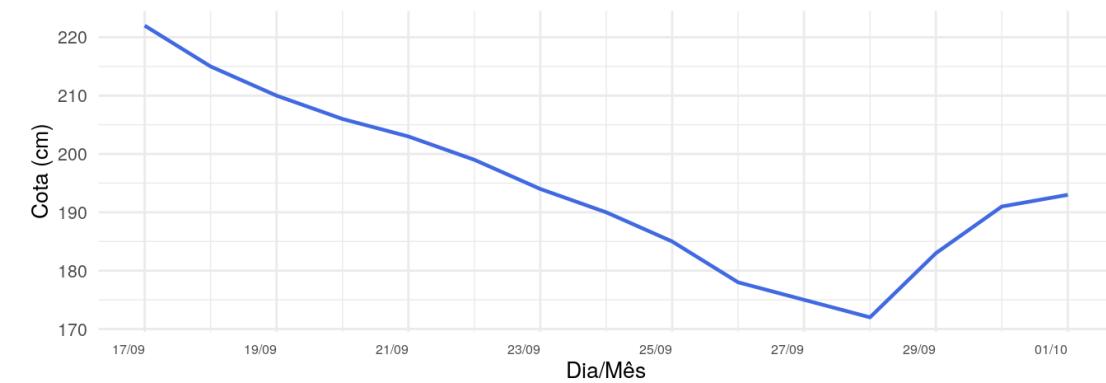
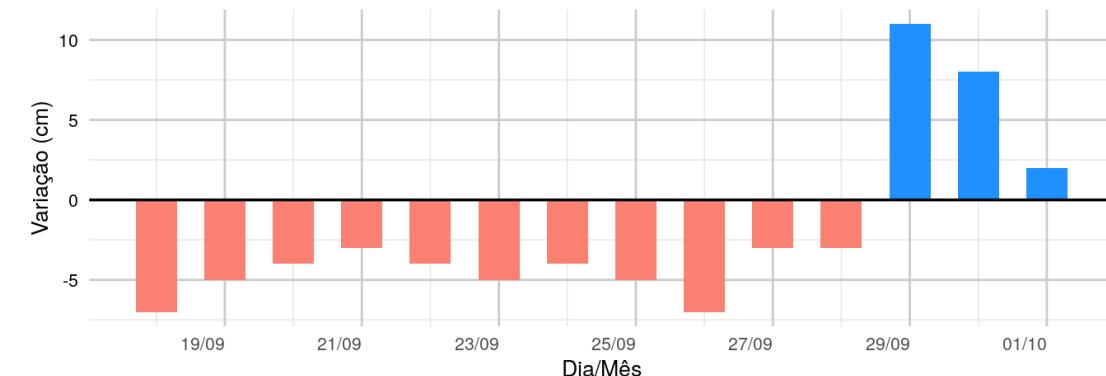
Rio Branco – Estação de Boa Vista (RR)

Variação das cotas nos últimos 15 dias: -29 cm, em média -1,9 cm por dia.
Condição atual: Normalidade

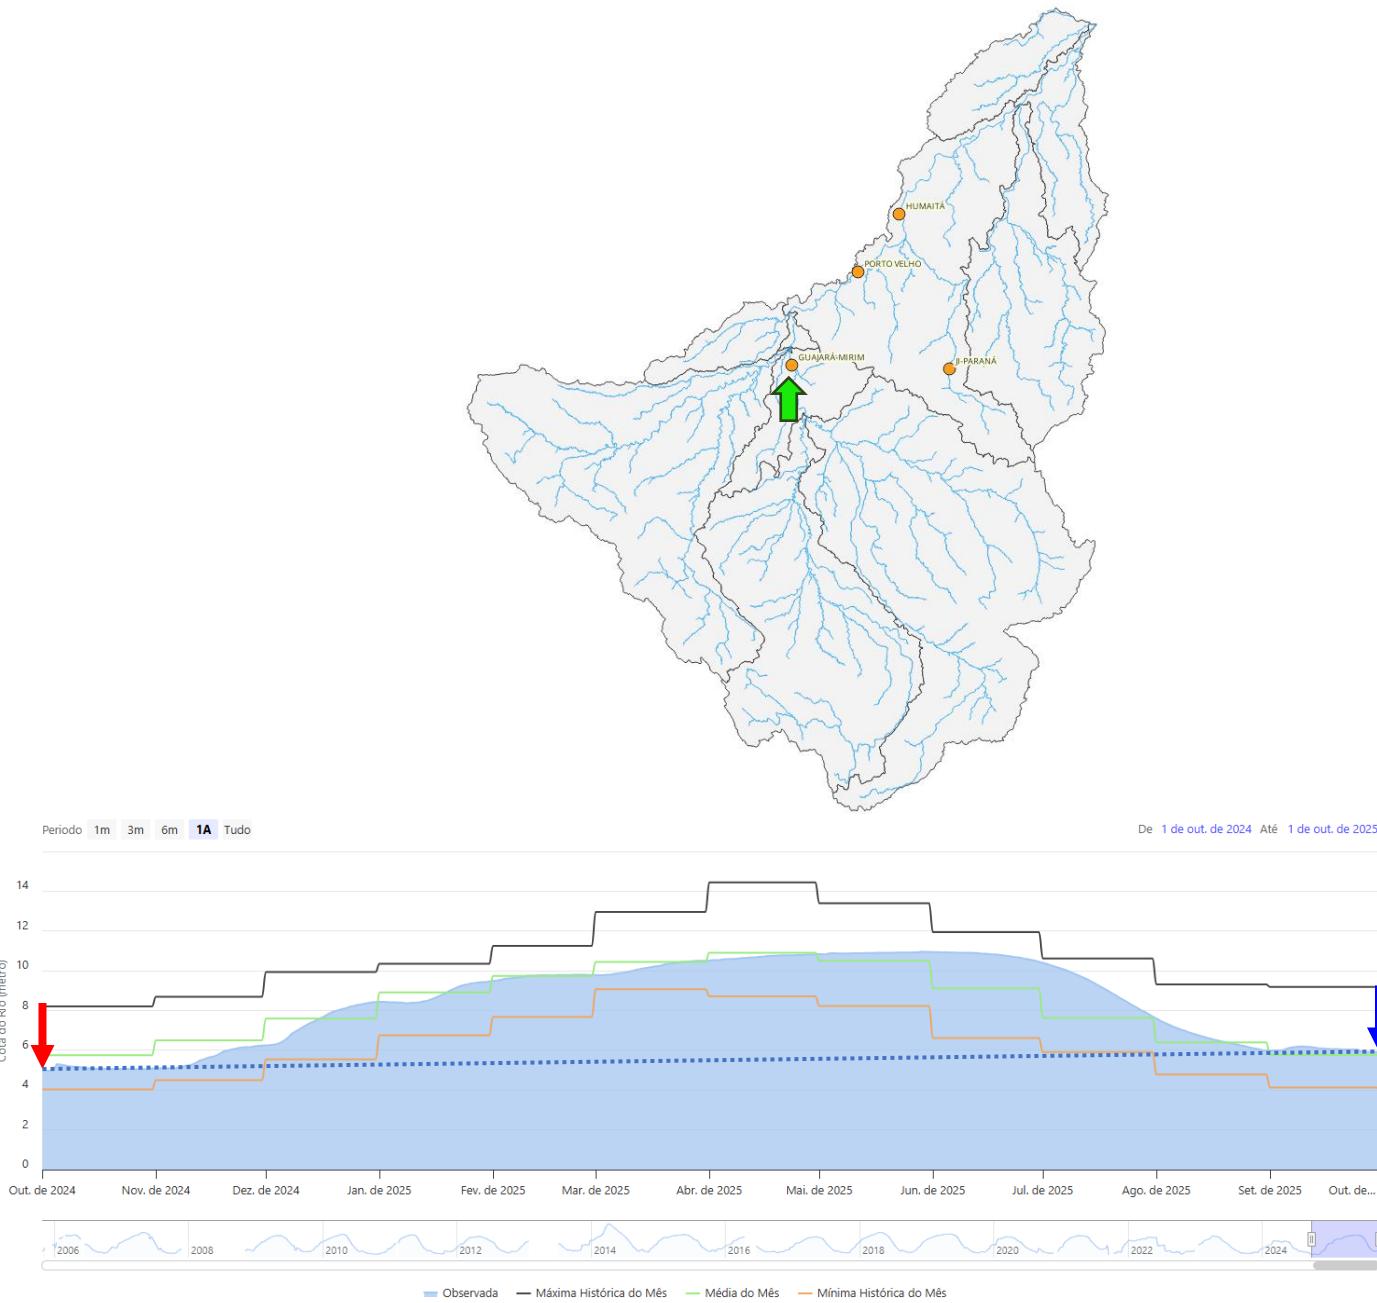
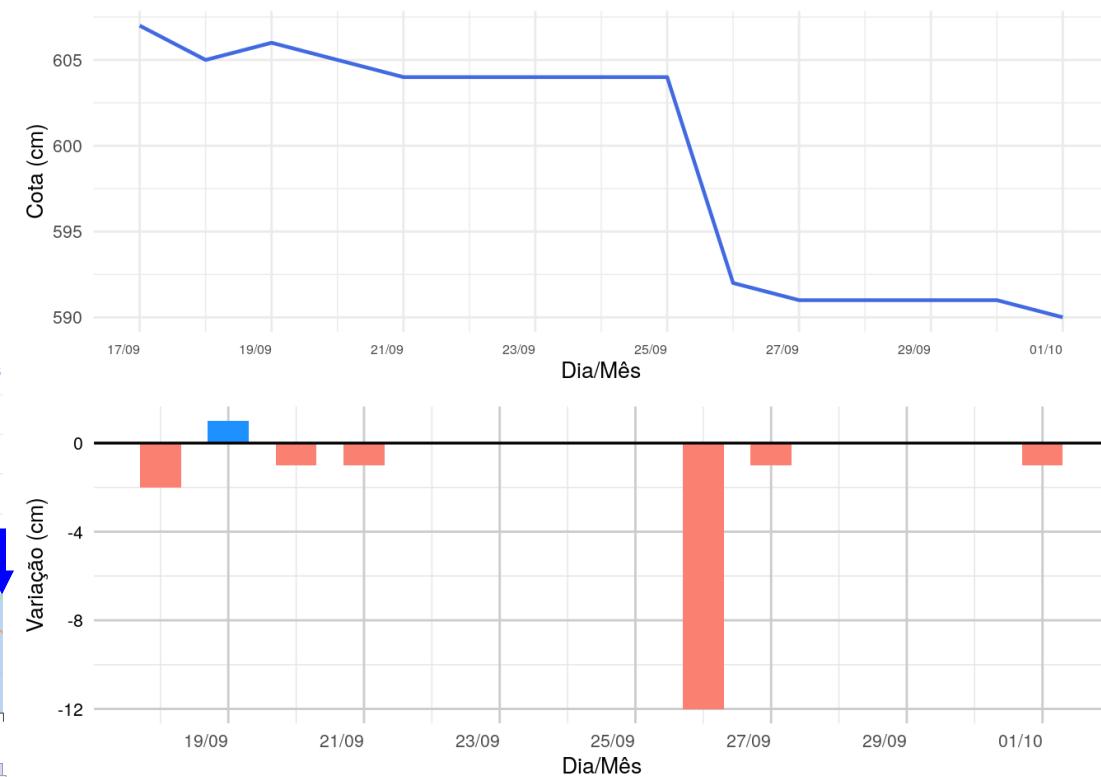
Rio Mamoré – Estação de Guajará-Mirim (RO)

Variação das cotas nos últimos 15 dias: -17 cm, em média -1,1 cm por dia.
Condição atual: Normalidade

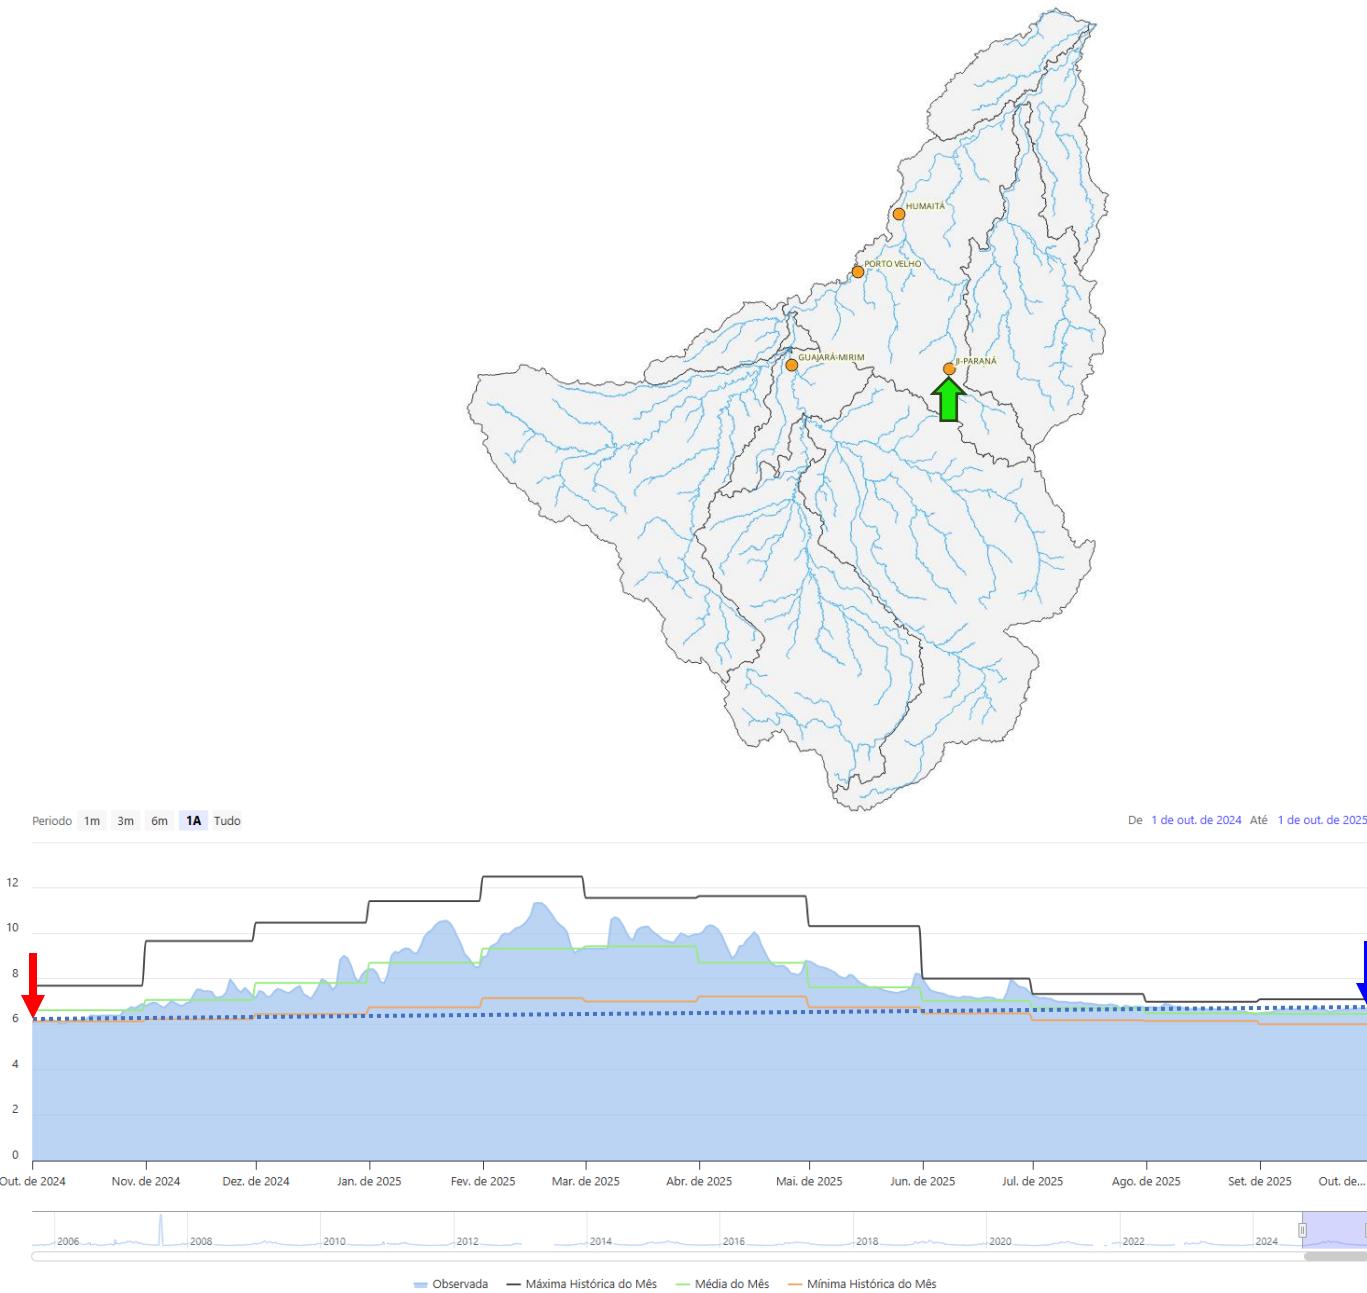
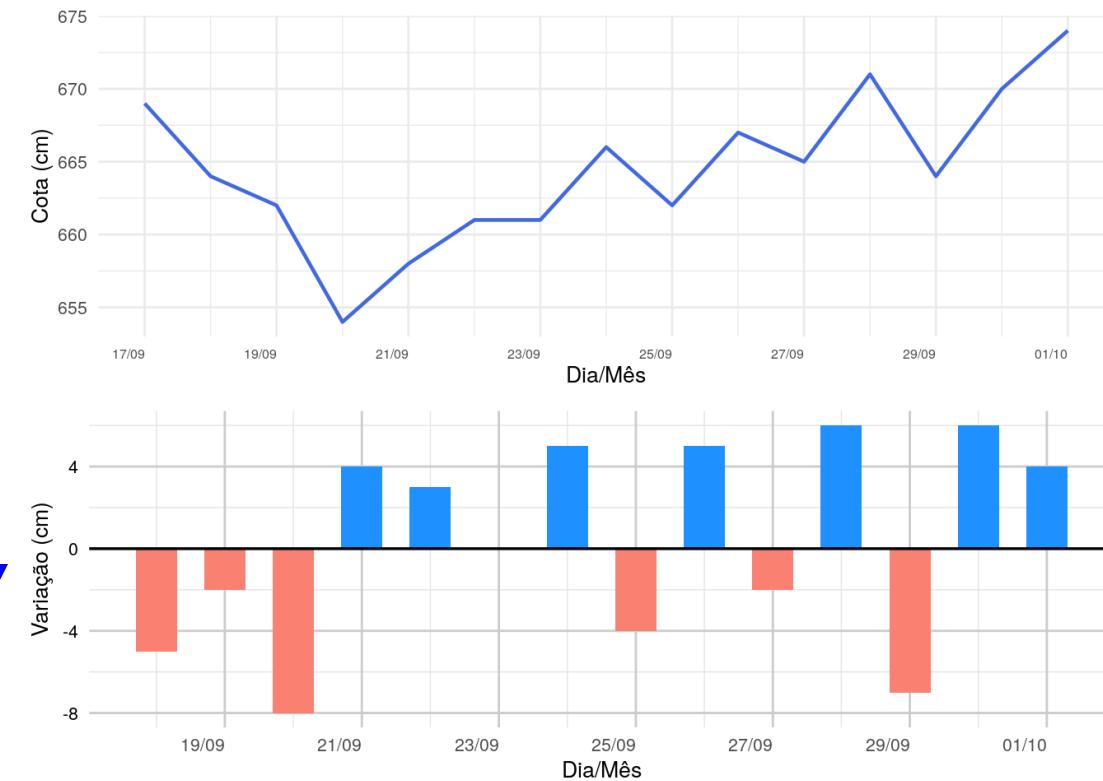
Rio Jiparaná – Estação de Ji-Paraná (RO)

Variação das cotas nos últimos 15 dias: 5 cm, em média 0,3 cm por dia.
Condição atual: Normalidade
