SipamHidro

Análise e Prognóstico Hidrológico

**Sala de Crise Região Norte
Outubro/2025**

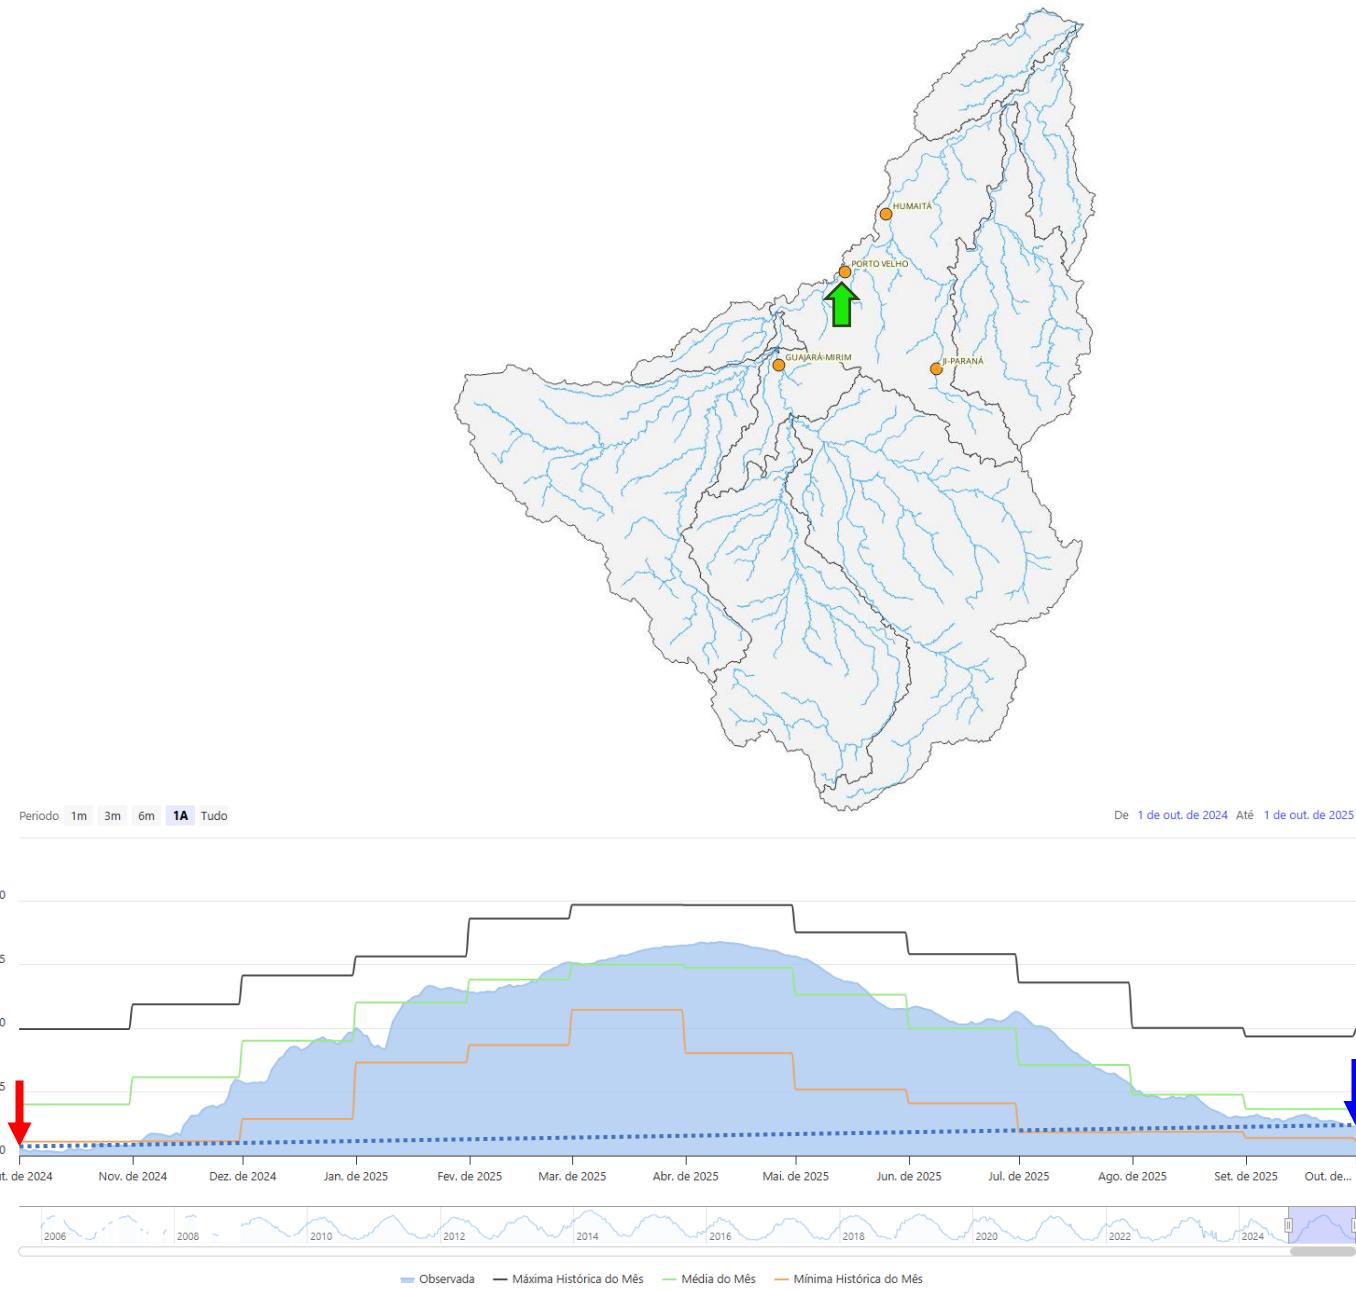
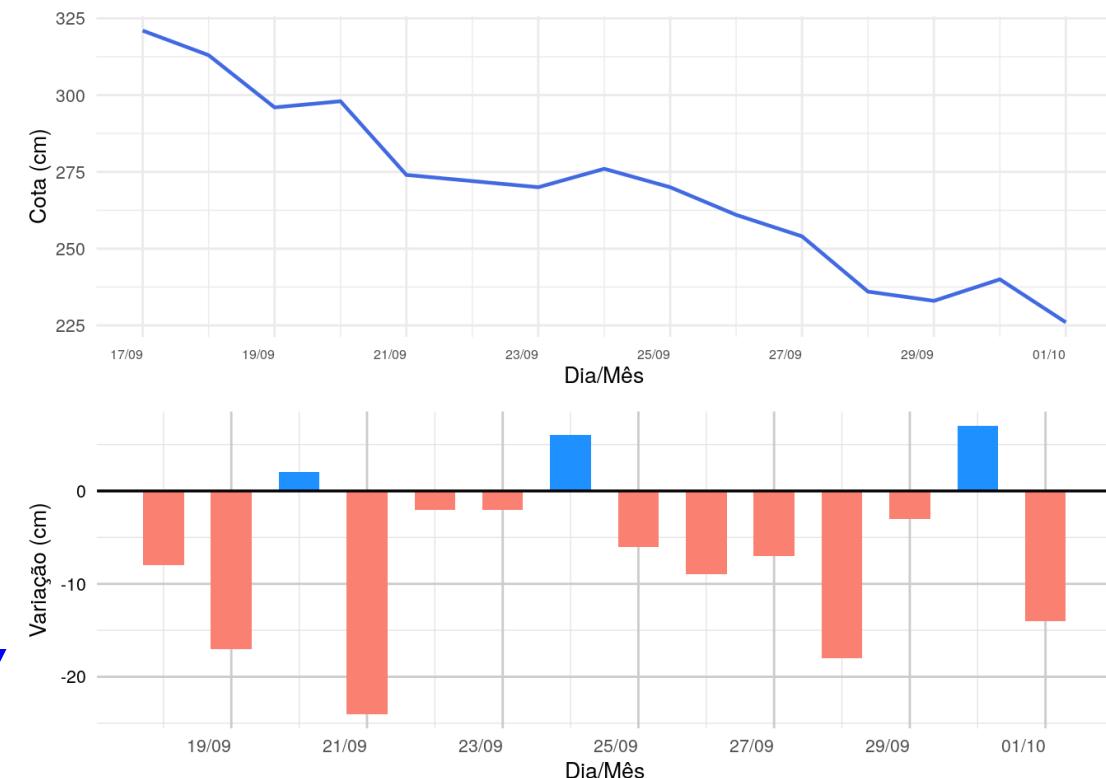
Rio Madeira – Estação de Porto Velho (RO)

Variação das cotas nos últimos 15 dias: -95 cm, em média -6,3 cm por dia.
Condição atual: Anomalia Negativa Leve

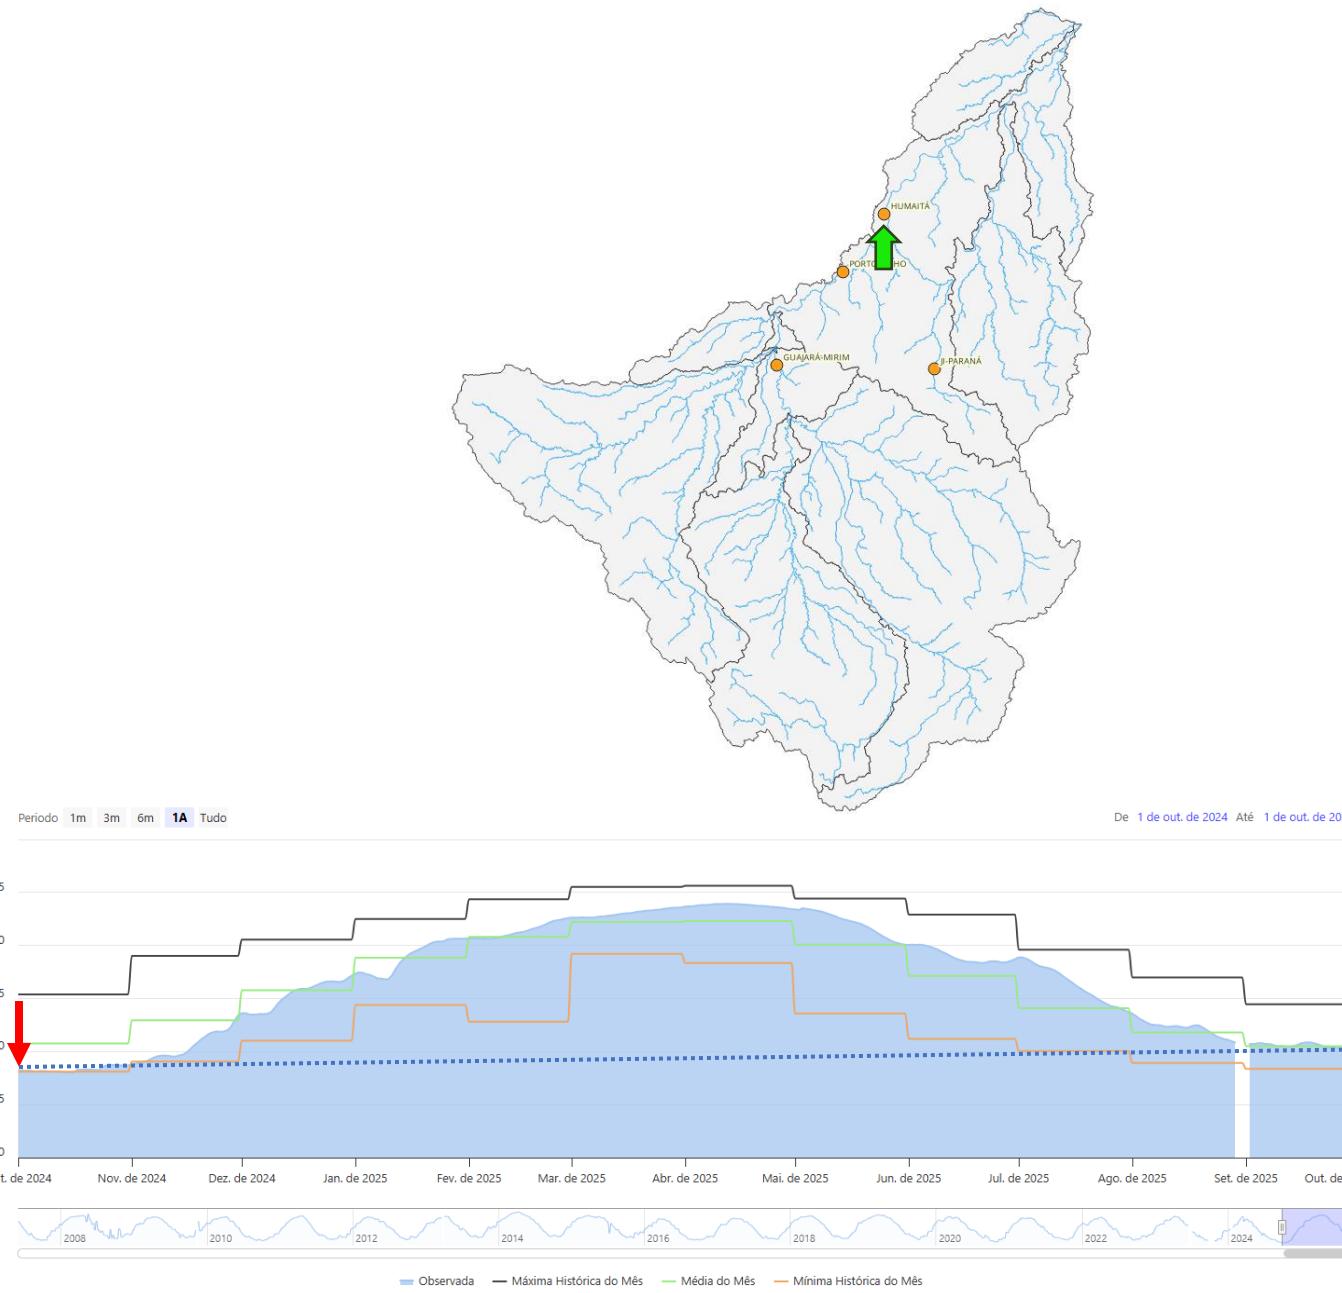
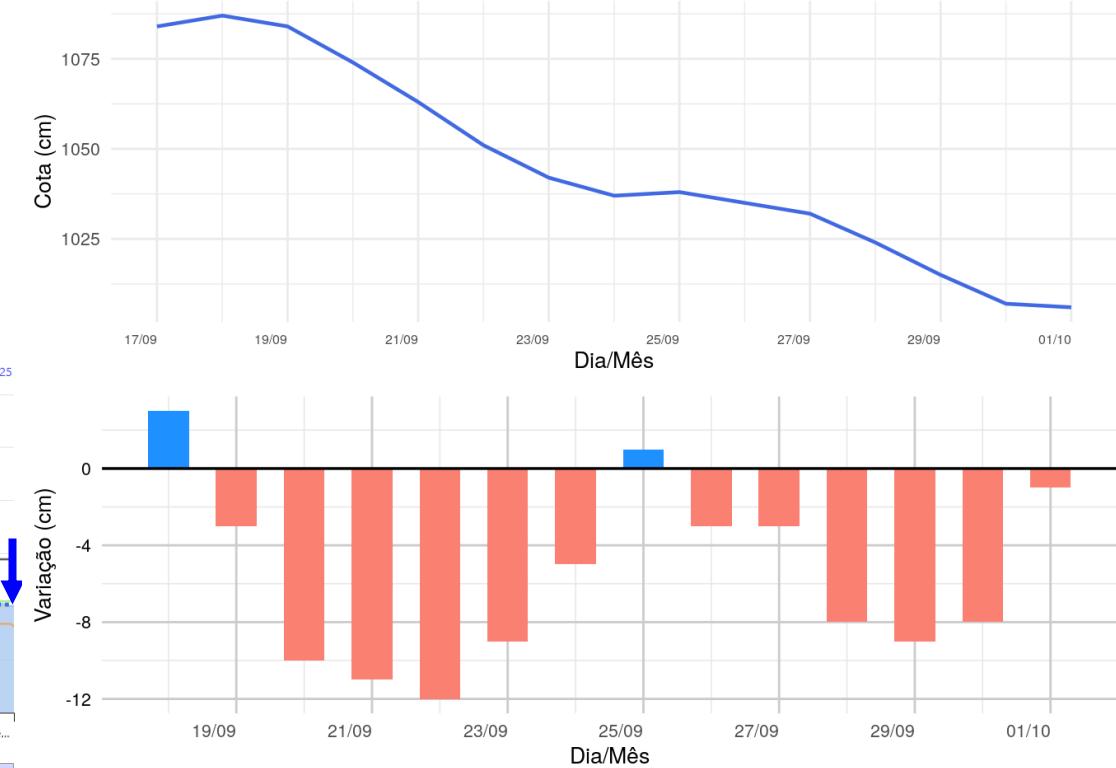
Rio Madeira – Estação de Humaitá (AM)

Variação das cotas nos últimos 15 dias: -78 cm, em média -5,2 cm por dia.
Condição atual: Normalidade

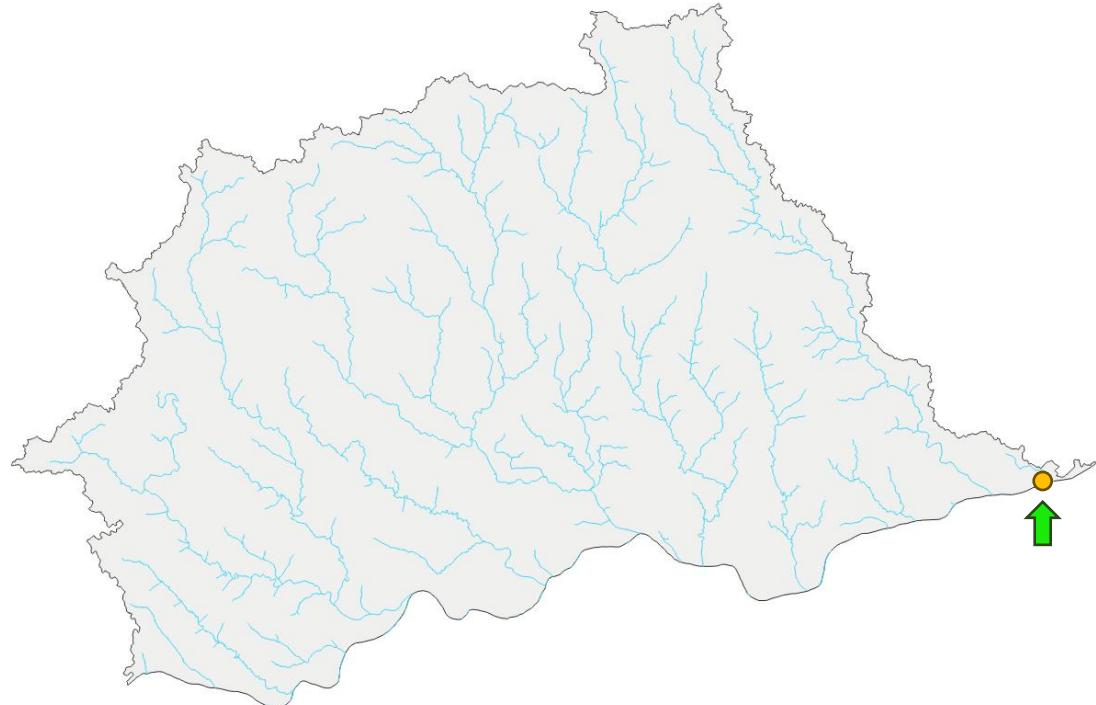
Estação de Óbidos (17050001)

Rio Amazonas – Estação de Óbidos (PA)

Variação das cotas nos últimos 15 dias: -116 cm, em média -7,7 cm por dia.
Condição atual: Anomalia Positiva Moderada

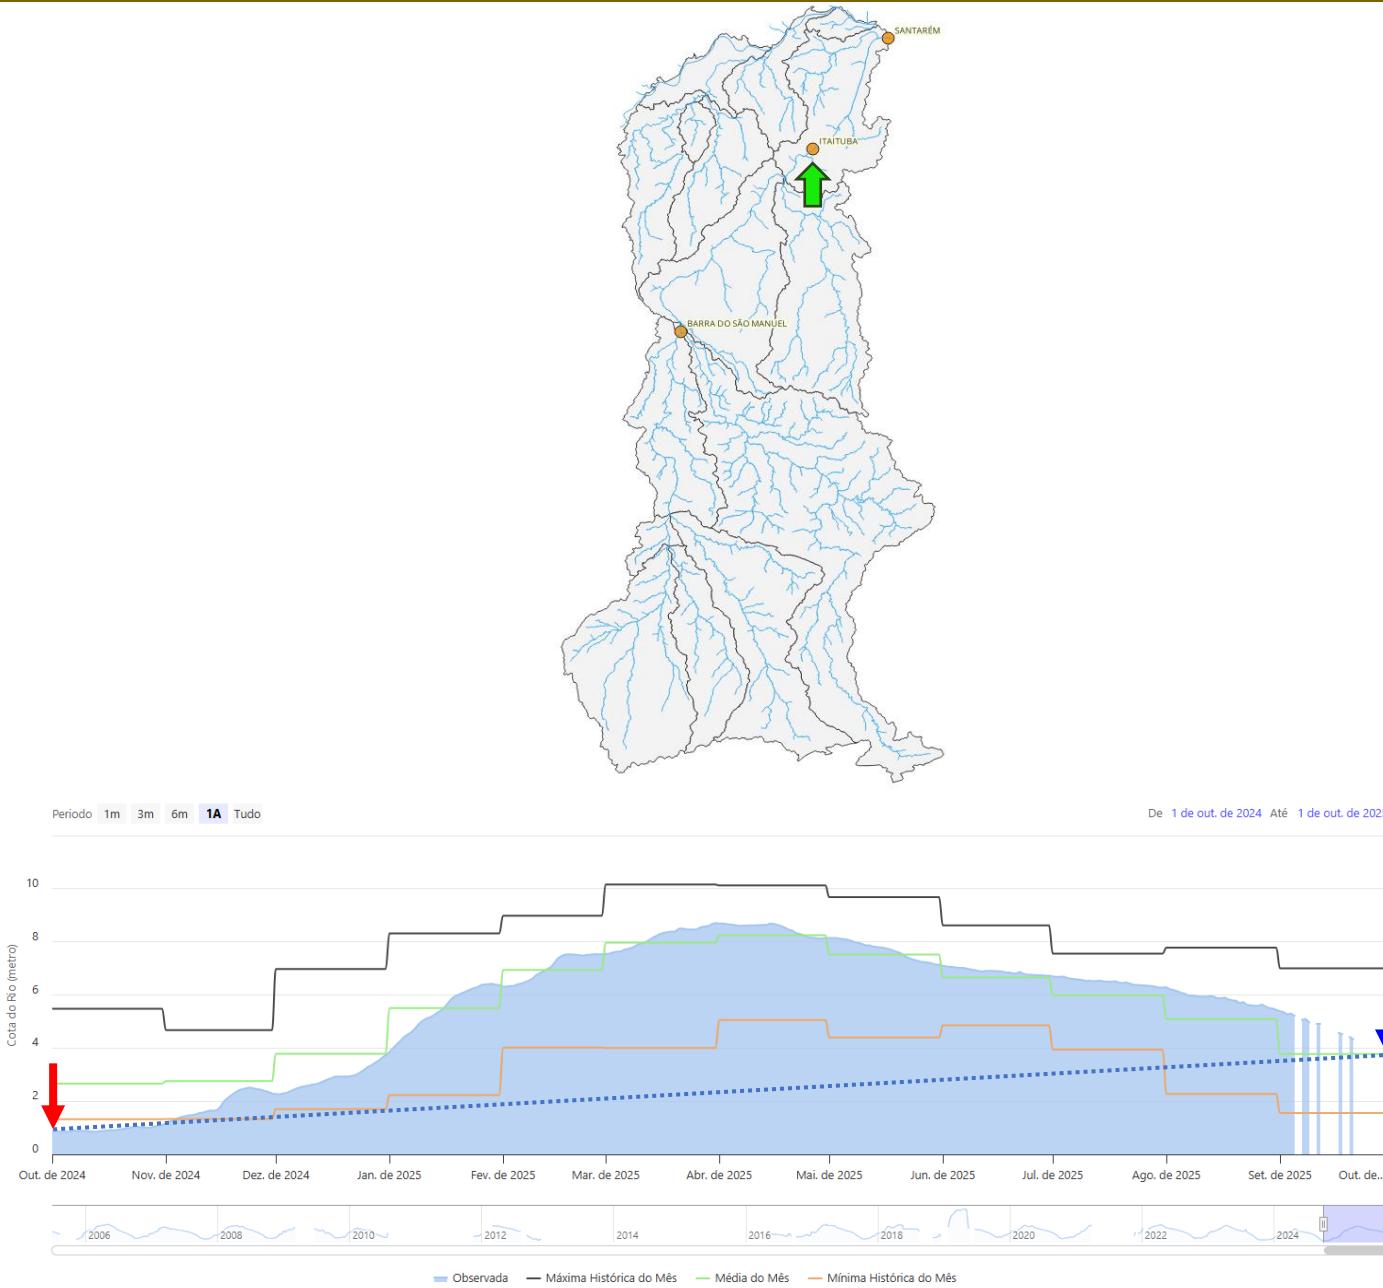
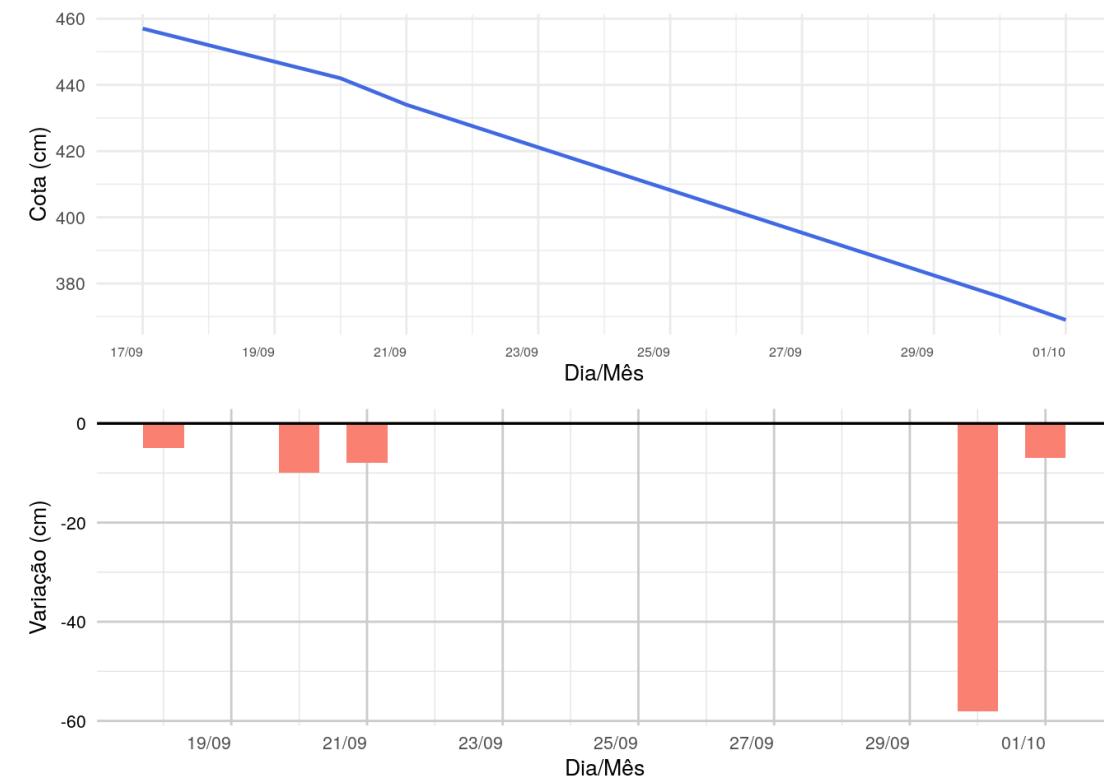
Rio Tapajós – Estação de Itaituba (PA)

Variação das cotas nos últimos 15 dias: -88 cm, em média -5,9 cm por dia.
 Condição atual: Anomalia Positiva Moderada

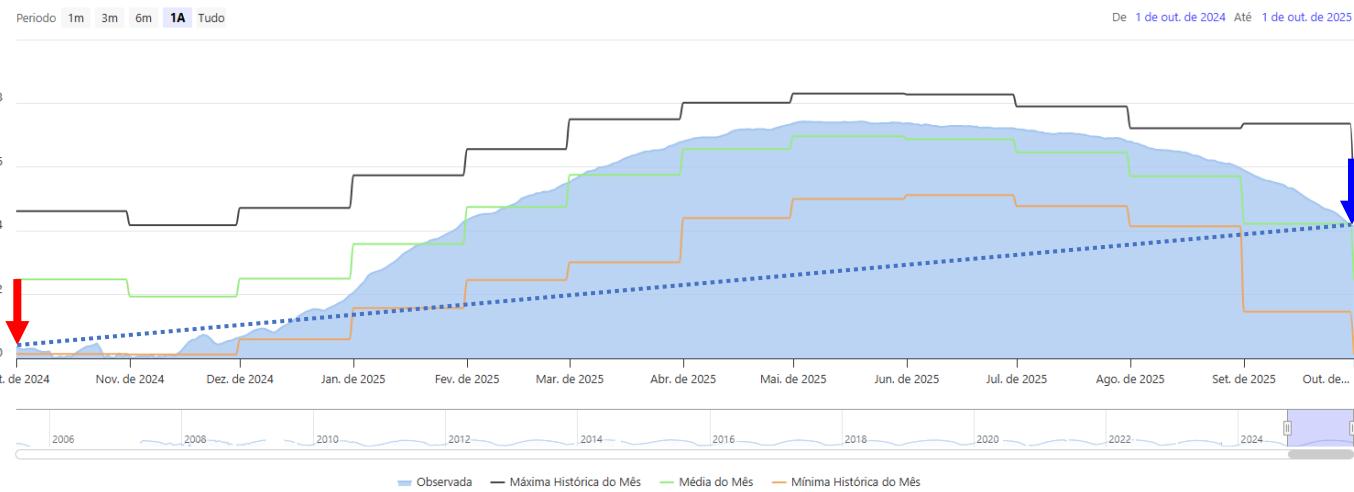
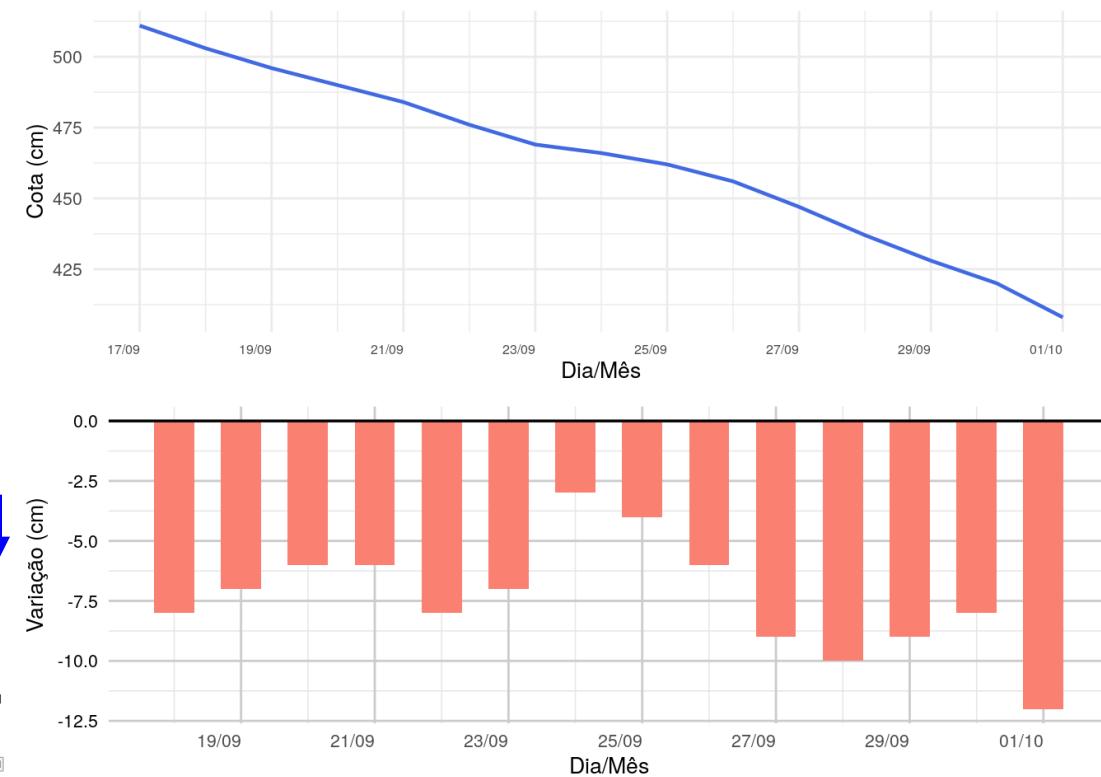
Rio Tapajós – Estação de Santarém (PA)

Variação das cotas nos últimos 15 dias: -103 cm, em média -6,9 cm por dia.
Condição atual: Anomalia Positiva Severa

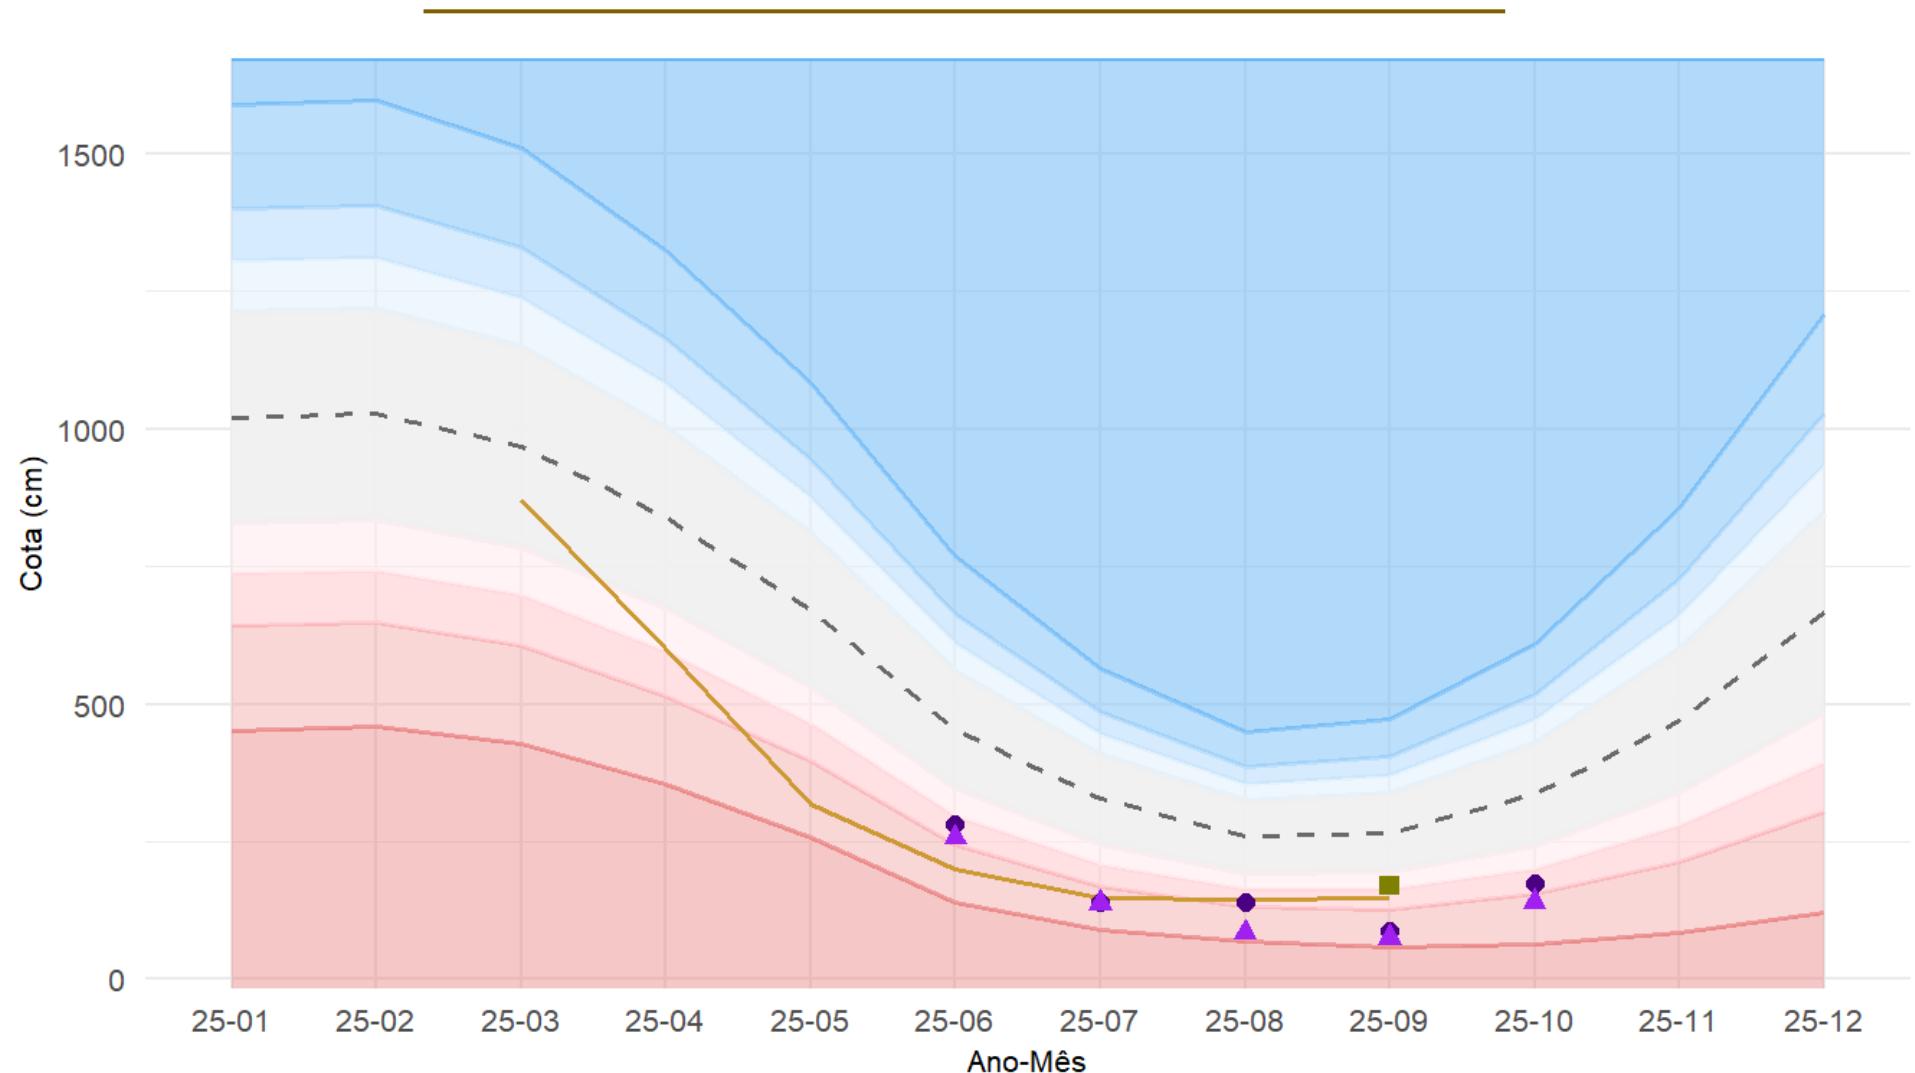
Rio Acre – Estação de Rio Branco (AC)

Mês	Md1	Md2	Md3
jul	140	138	158
ago	139	75	28
set	88	75	24
out	175	141	140
nov	292	304	256
dez	489	484	428

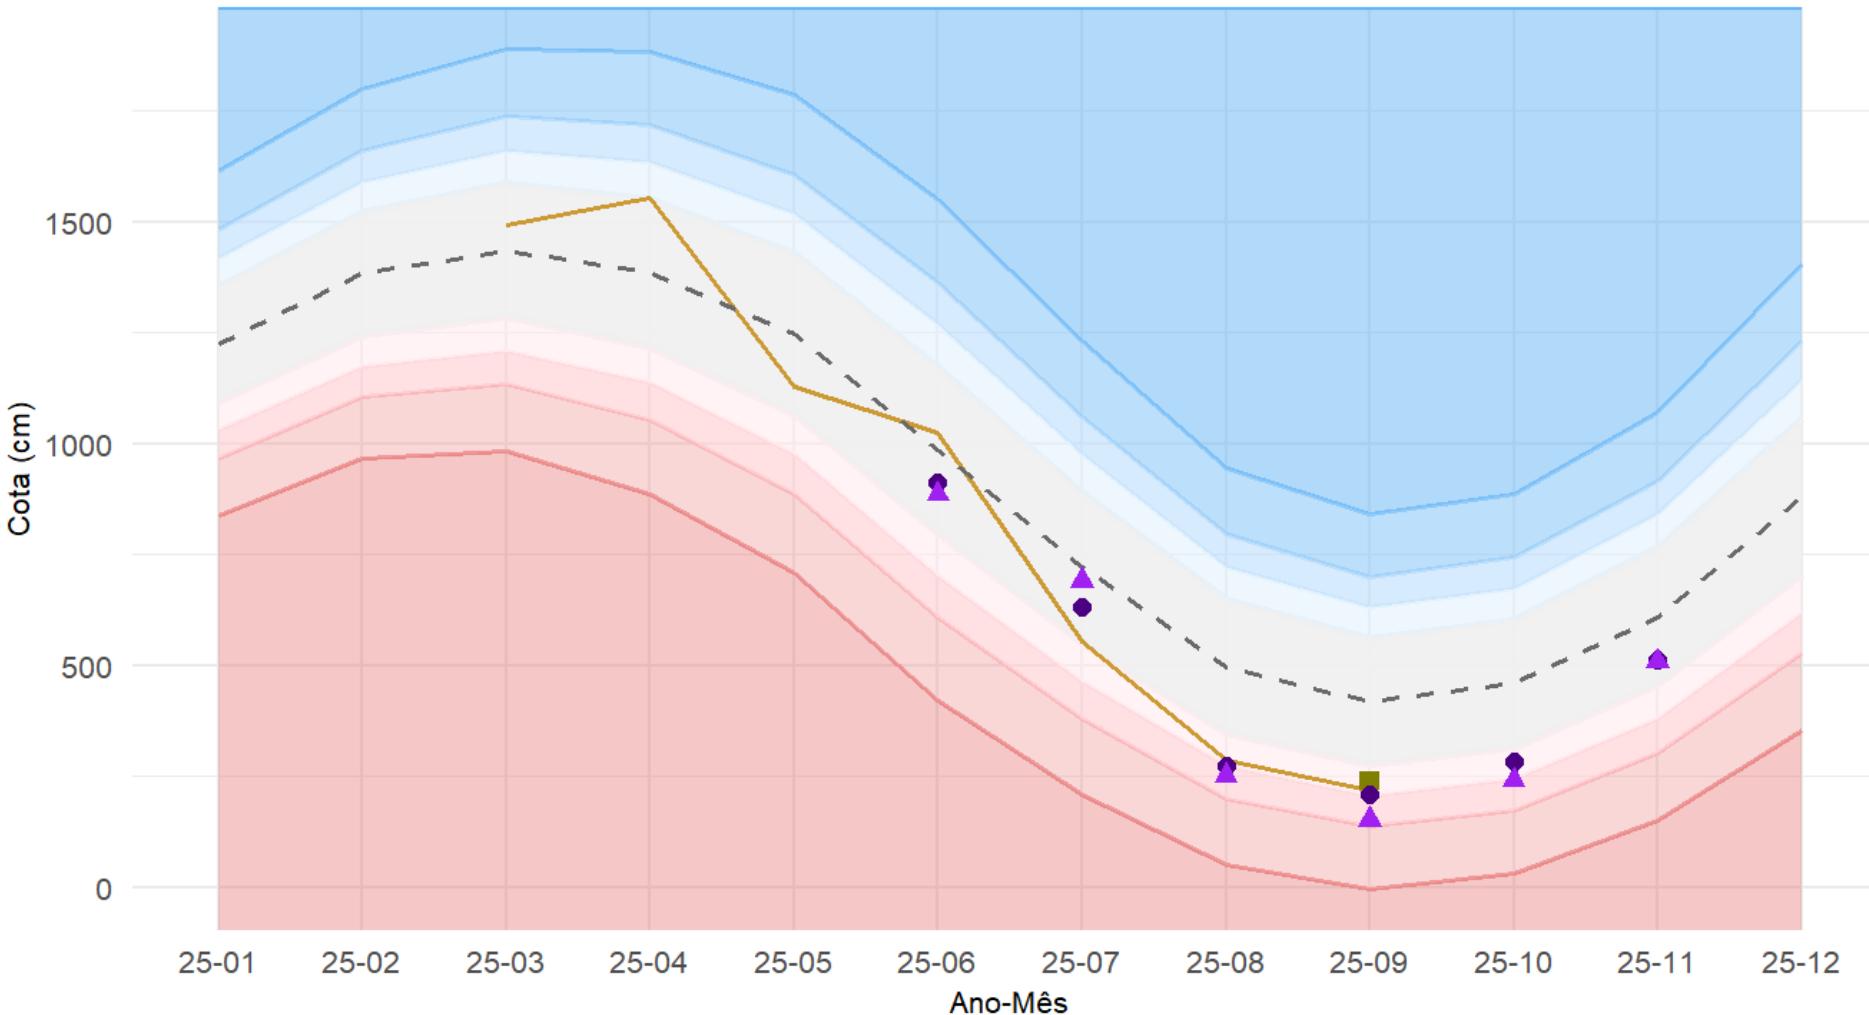
Rio Madeira – Estação de Porto Velho (RO)

Mês	Md1	Md2	Md3
jul	631	691	662
ago	273	252	195
set	208	152	66
out	283	242	209
nov	513	509	480
dez

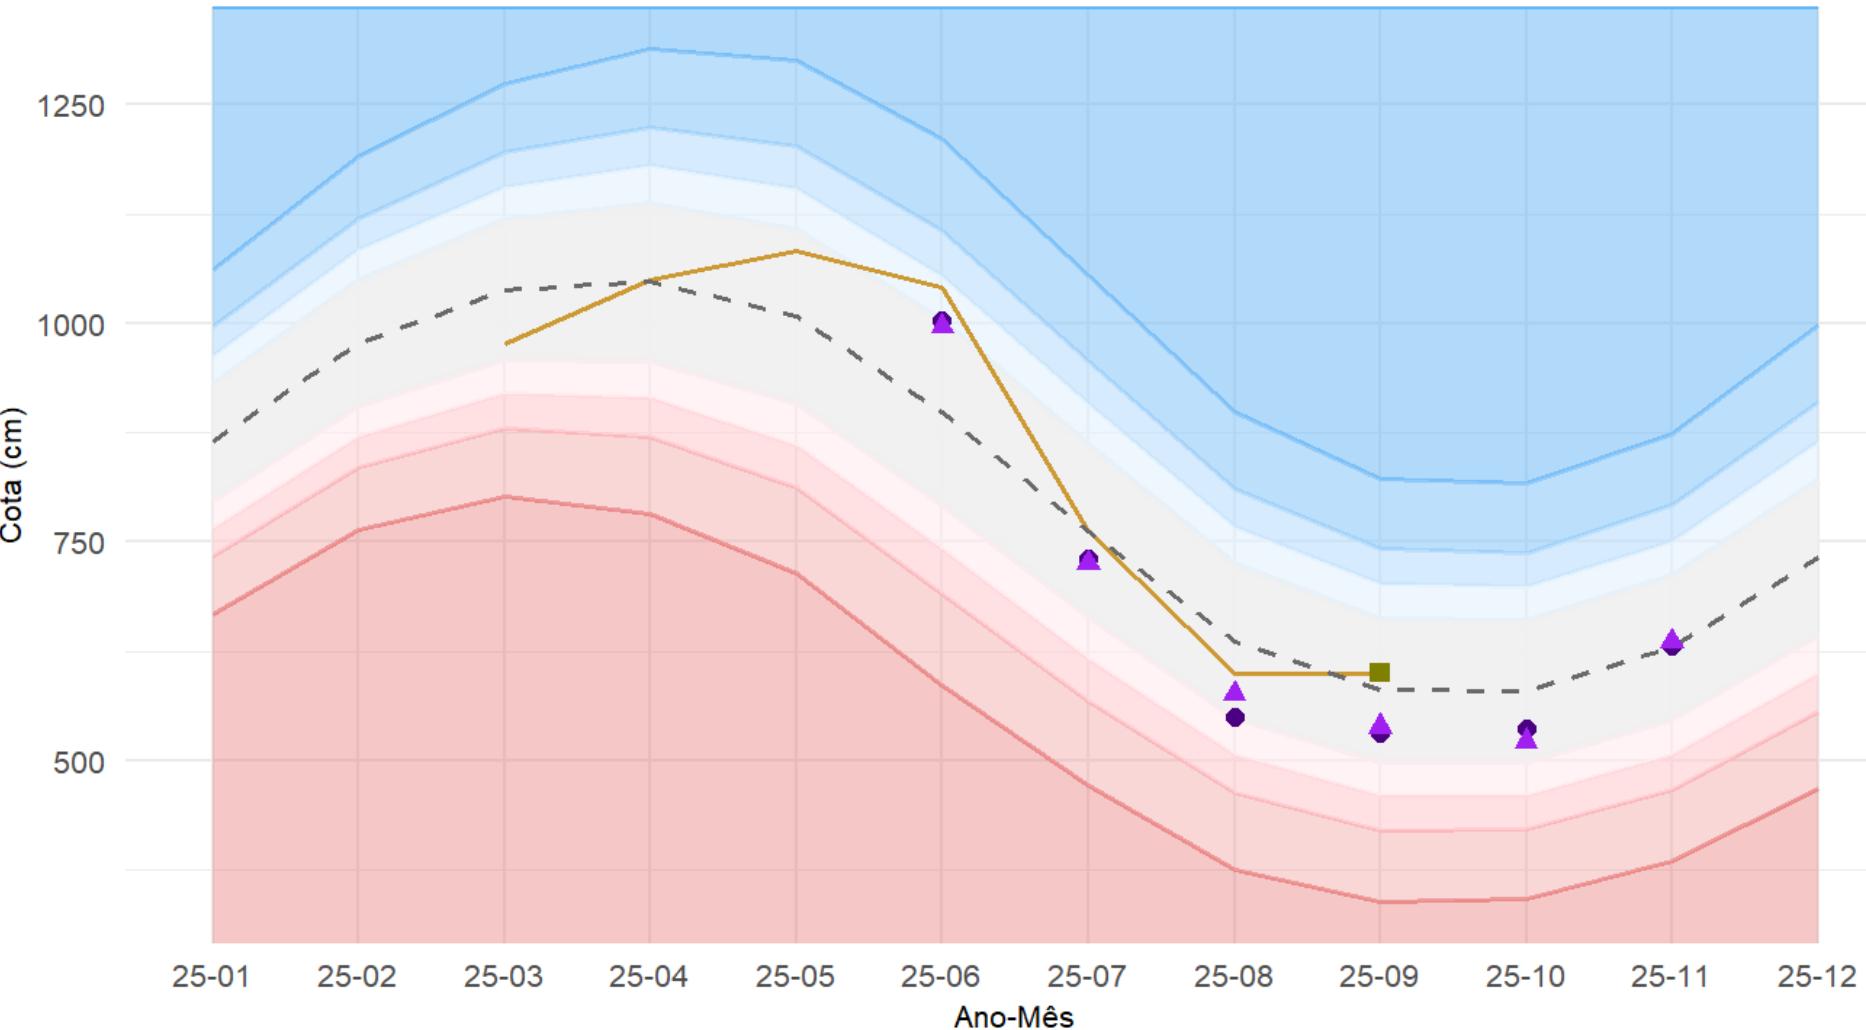
Rio Mamoré – Estação de Guajará-Mirim (RO)

Mês	Md1	Md2	Md3
jul	730	726	722
ago	550	576	557
set	532	539	602
out	636	639	543
nov	731	736	715
dez	708	726	749

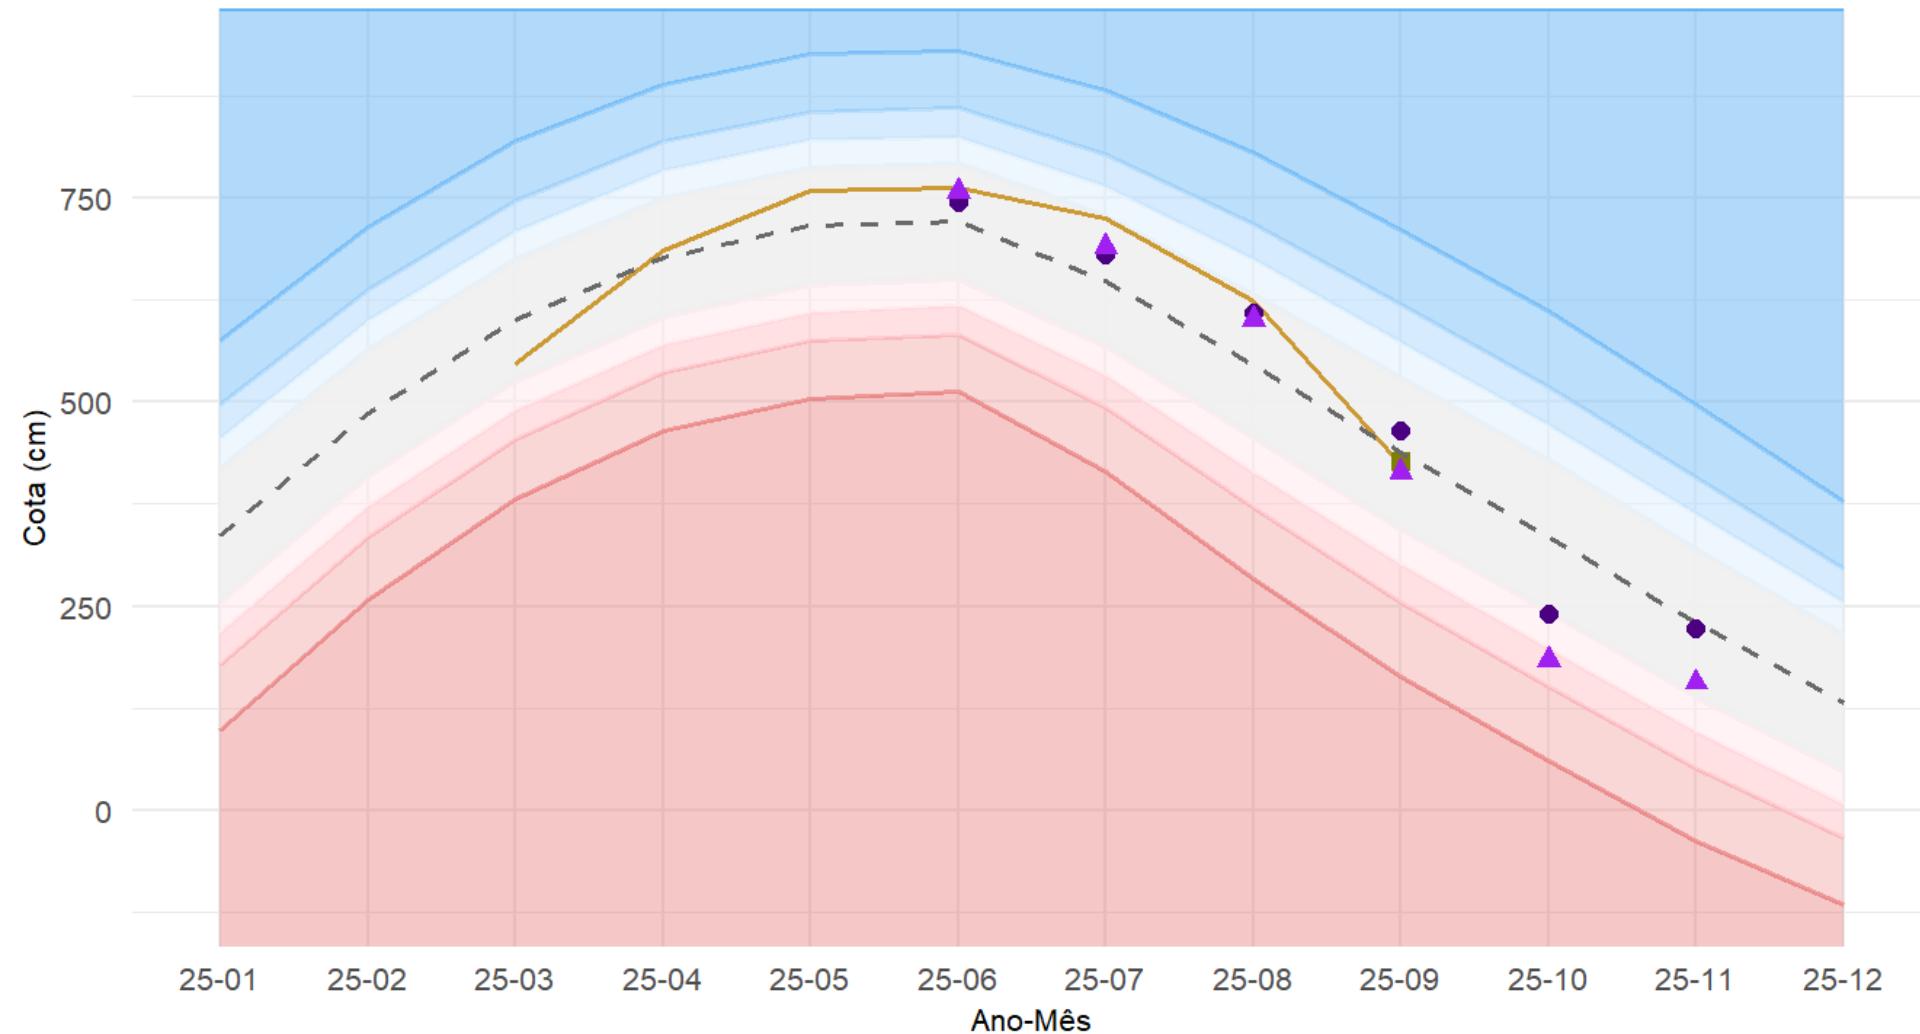
Rio Amazonas – Estação de Óbidos (PA)

Mês	Md1	Md2	Md3
jun	745	758	
jul	719	711	
ago	509	501	
set	465	414	
out	240	184	
nov	223	156	
dez

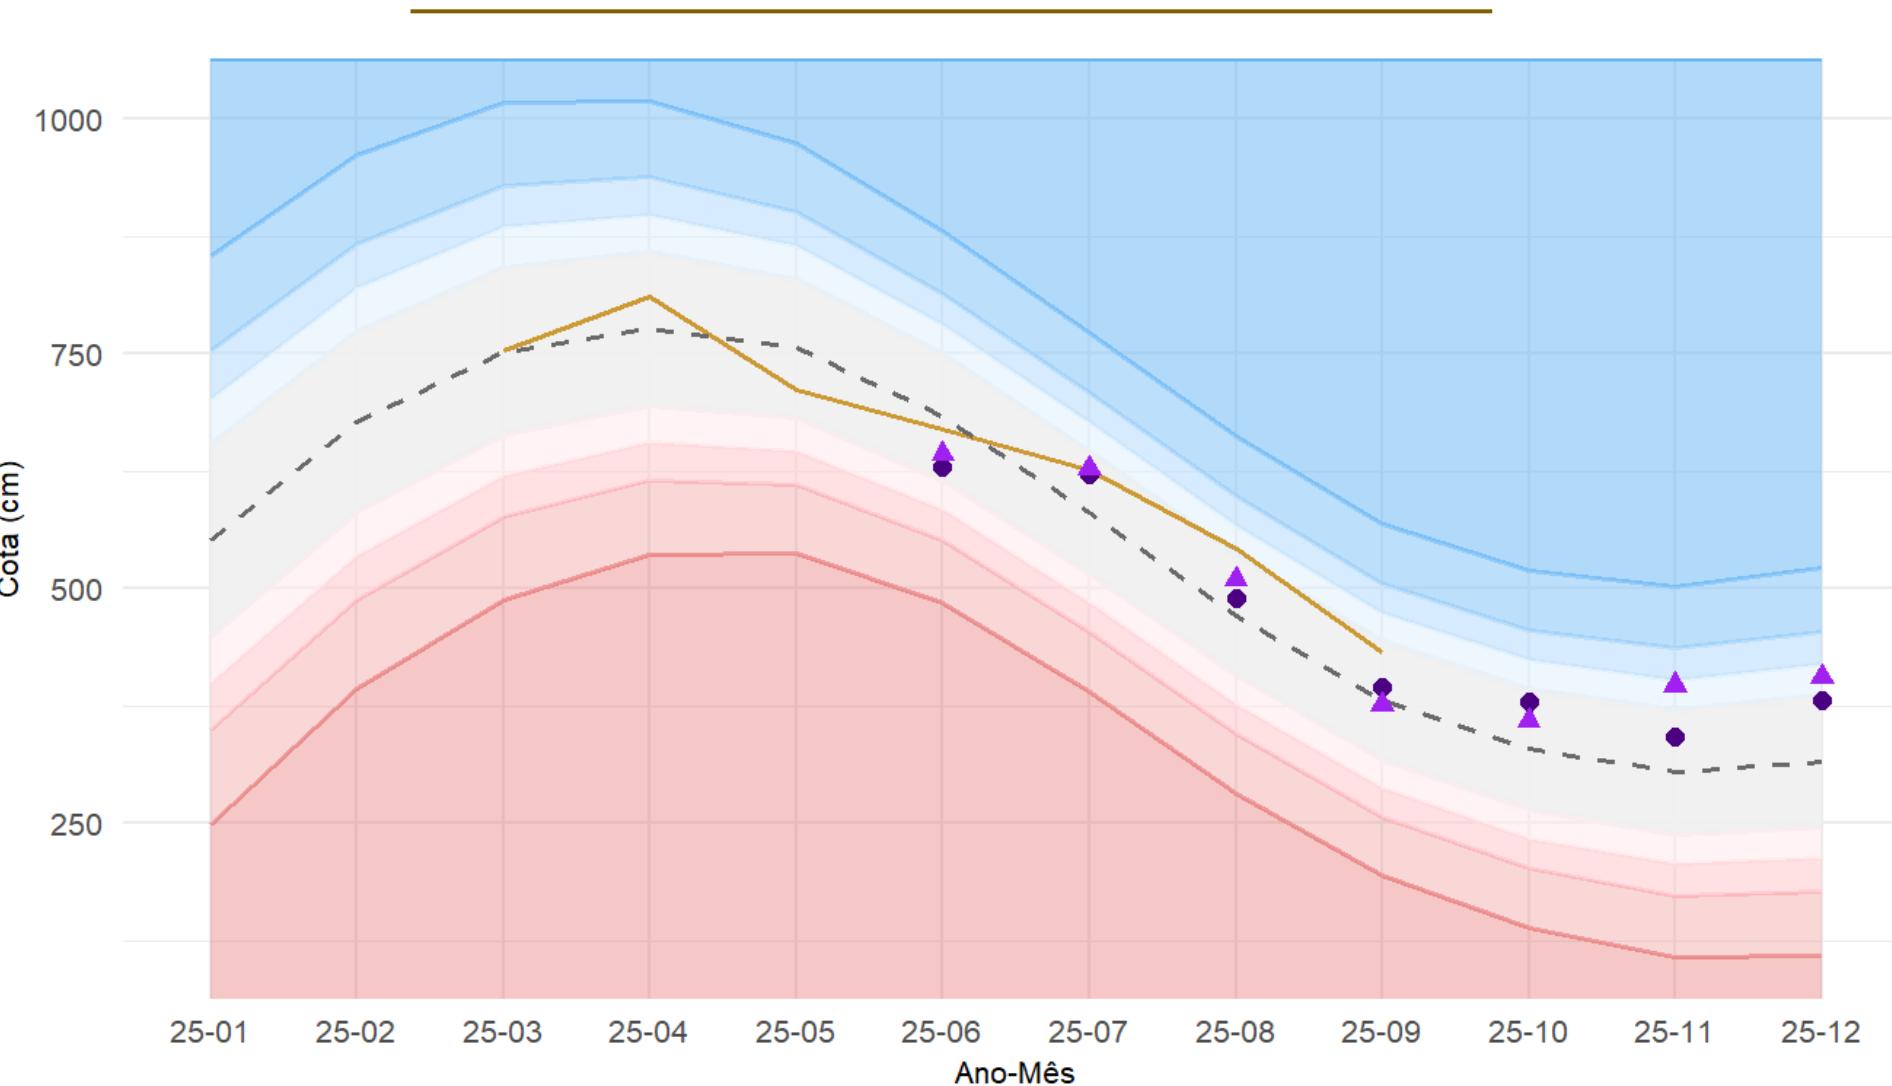
Rio Tapajós – Estação de Itaituba (PA)

Mês	Md1	Md2	Md3
jul	622	628	643
ago	490	493	510
set	395	308	376
out	379	352	339
nov	342	334	397
dez	381	311	406

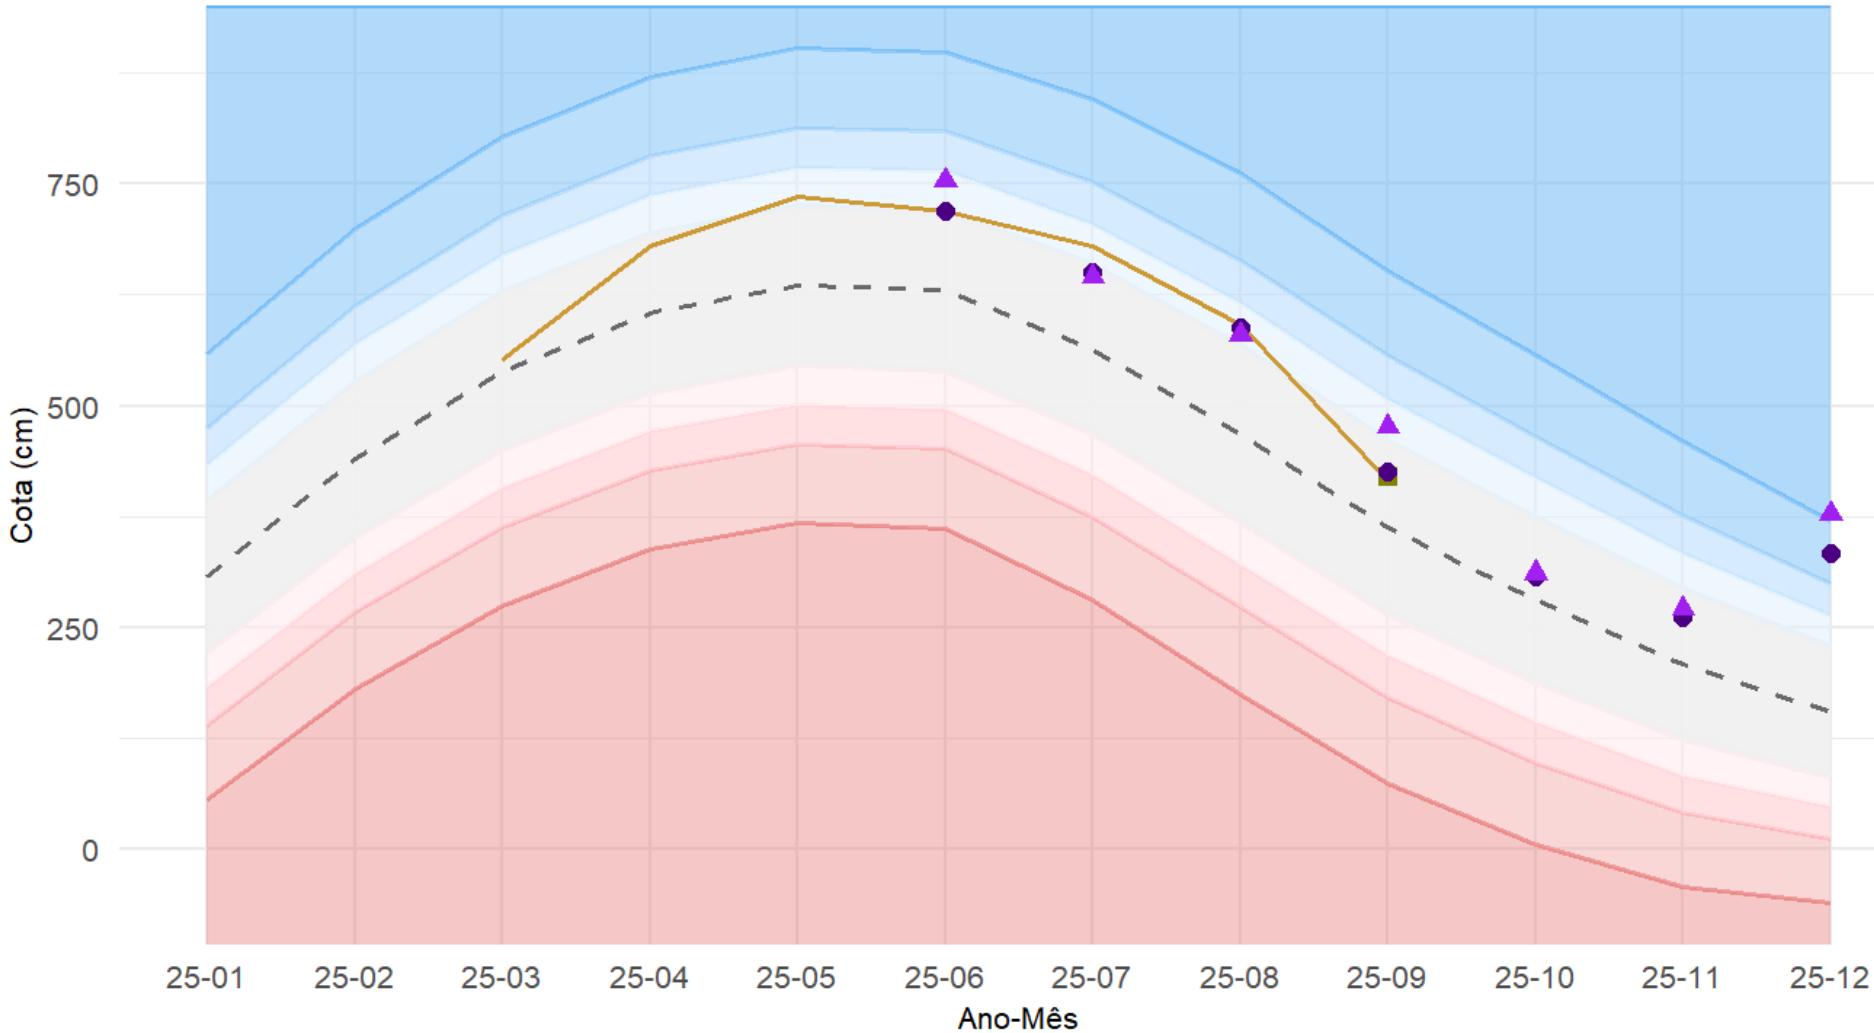
Rio Tapajós – Estação de Santarém (PA)

Mês	Md1	Md2	Md3
jul	651	645	620
ago	588	580	576
set	426	476	425
out	307	311	259
nov	261	271	192
dez	334	378	289
