SipamHidro

Análise e Prognóstico Hidrológico

**Sala de Crise Região Norte
Outubro/2025**

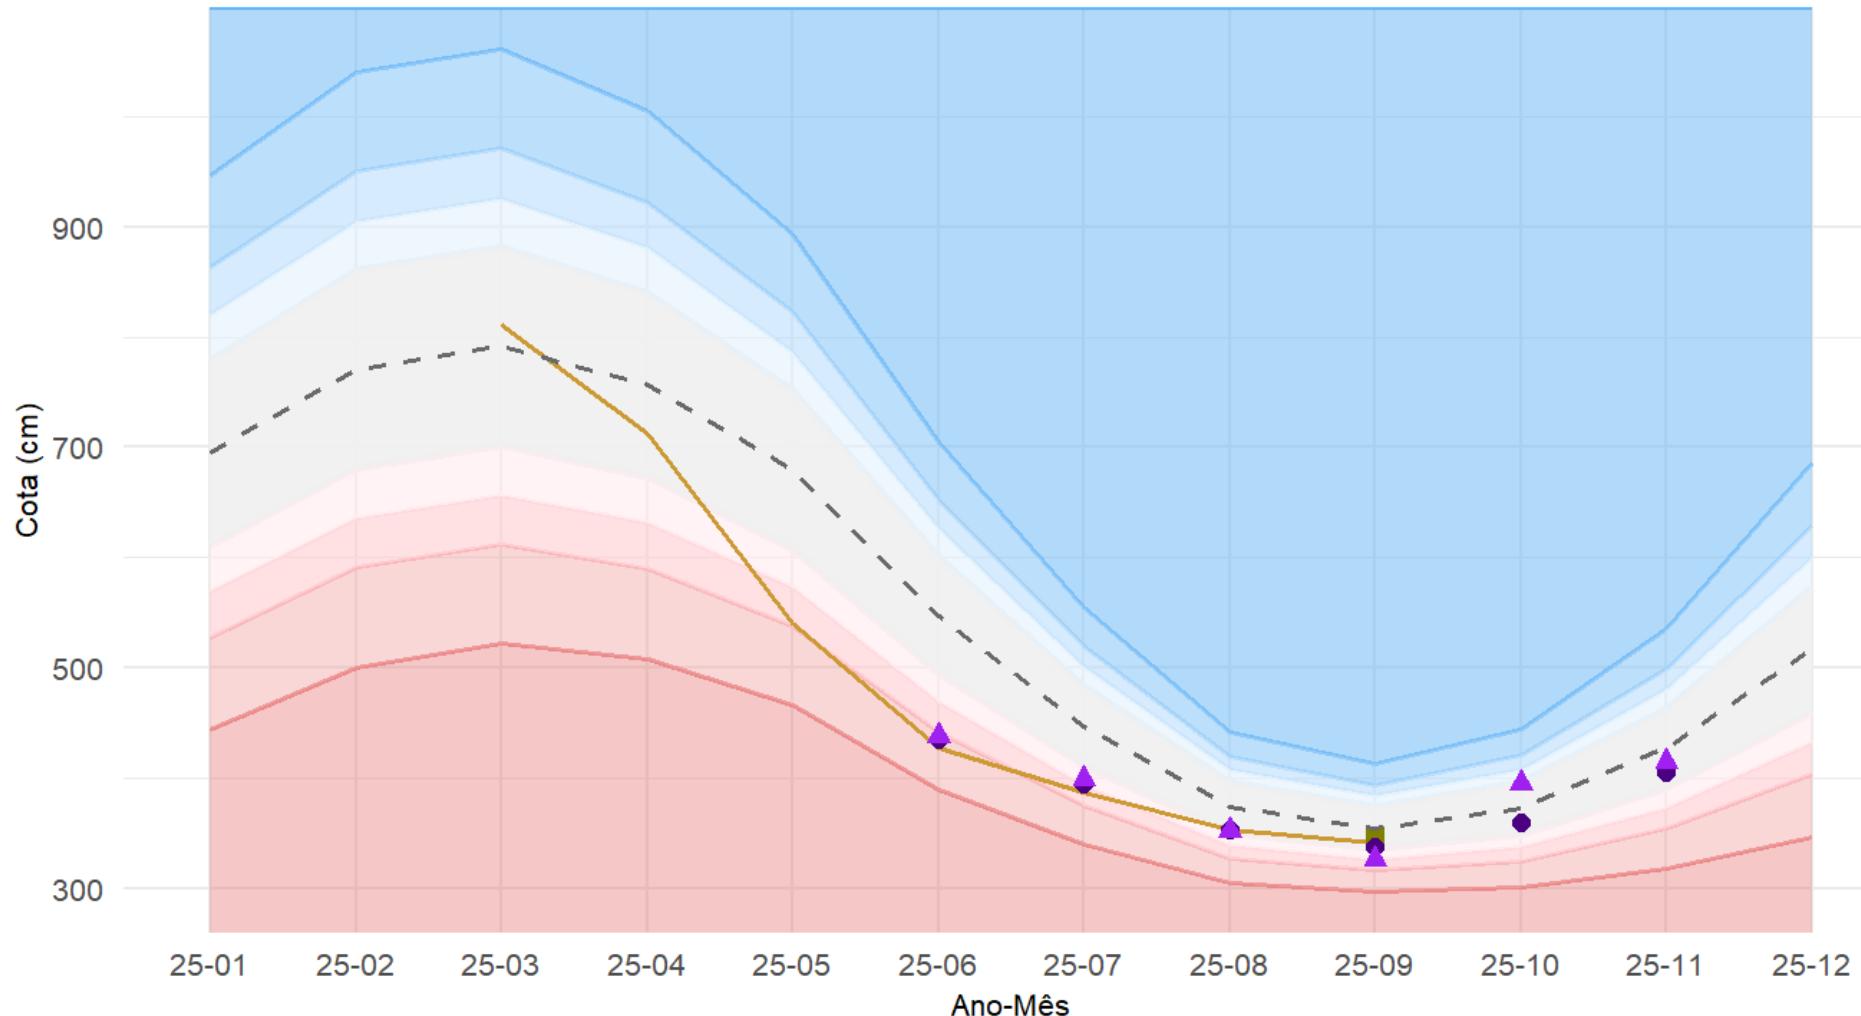
Rio Xingu – Estação de Boa Sorte (PA)

Mês	Md1	Md2	Md3
jul	395	399	389
ago	353	352	336
set	337	326	310
out	360	396	376
nov	405	415	411
dez

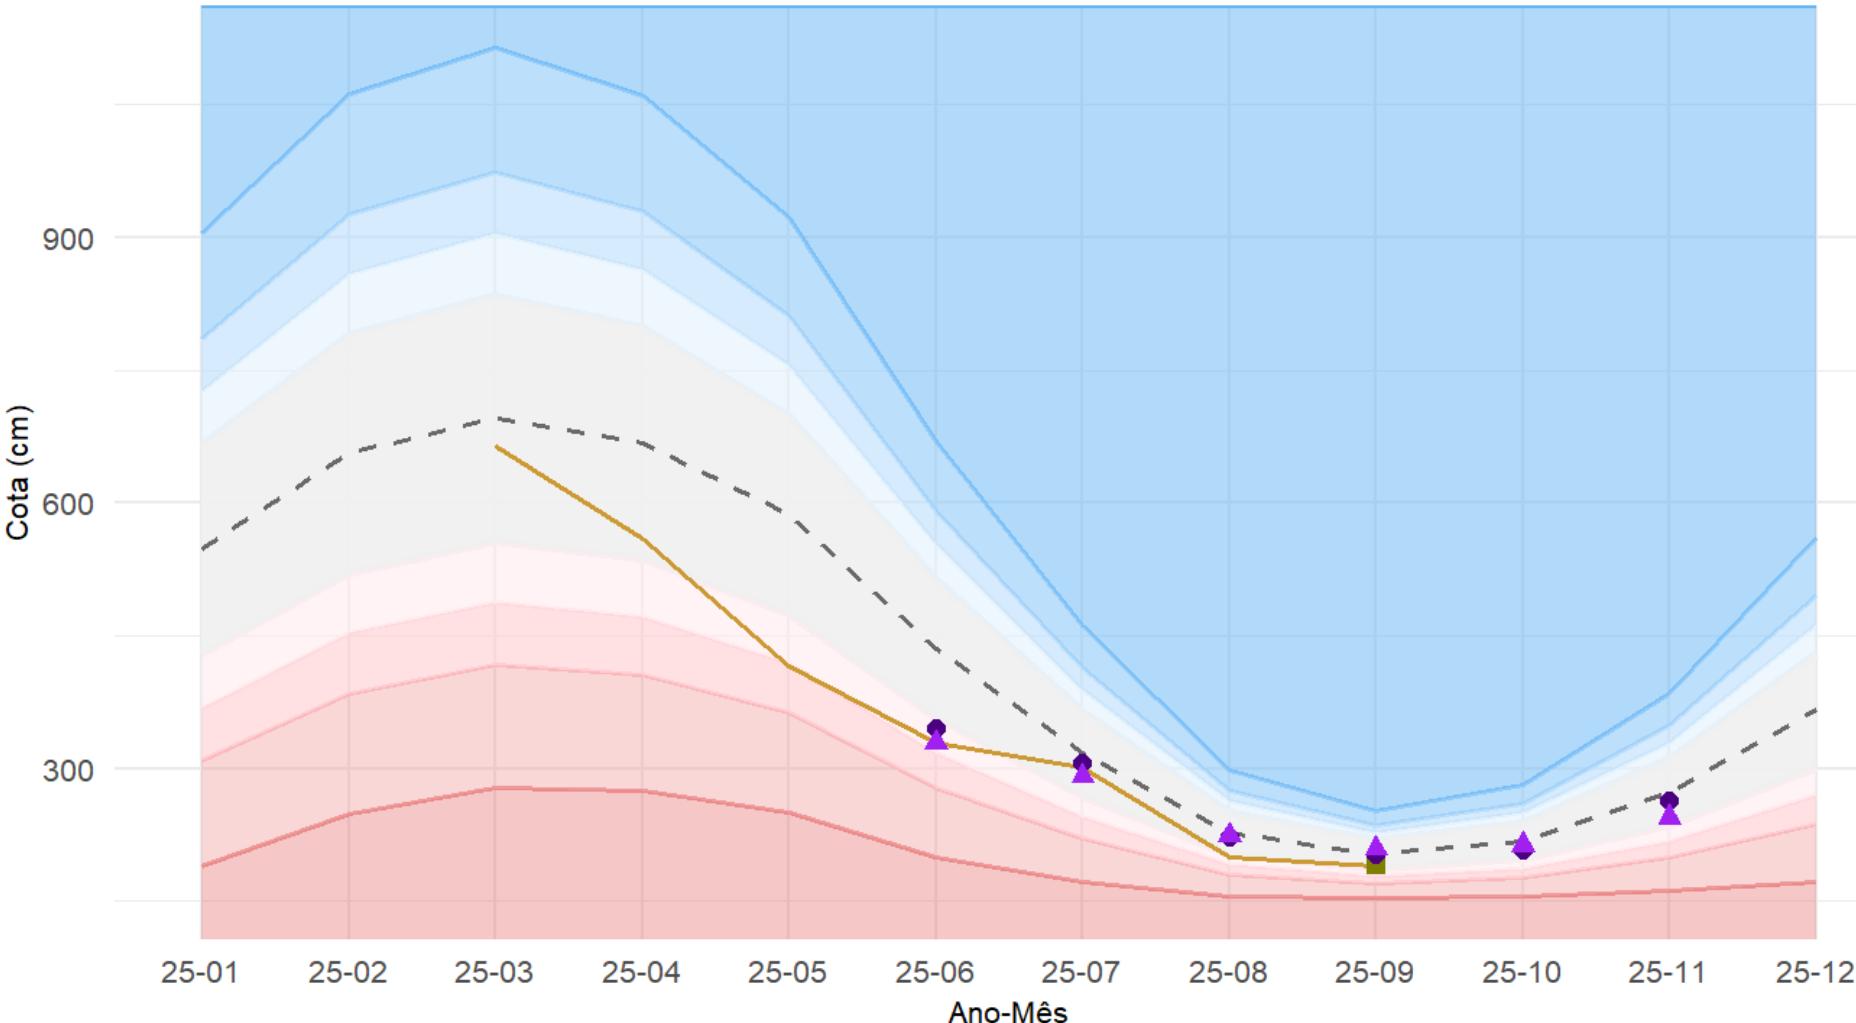
Rio Araguaia – Estação de Conceição do Araguaia (PA)

Mês	Md1	Md2	Md3
jul	306	291	279
ago	223	224	223
set	202	209	200
out	208	213	210
nov	264	244	240

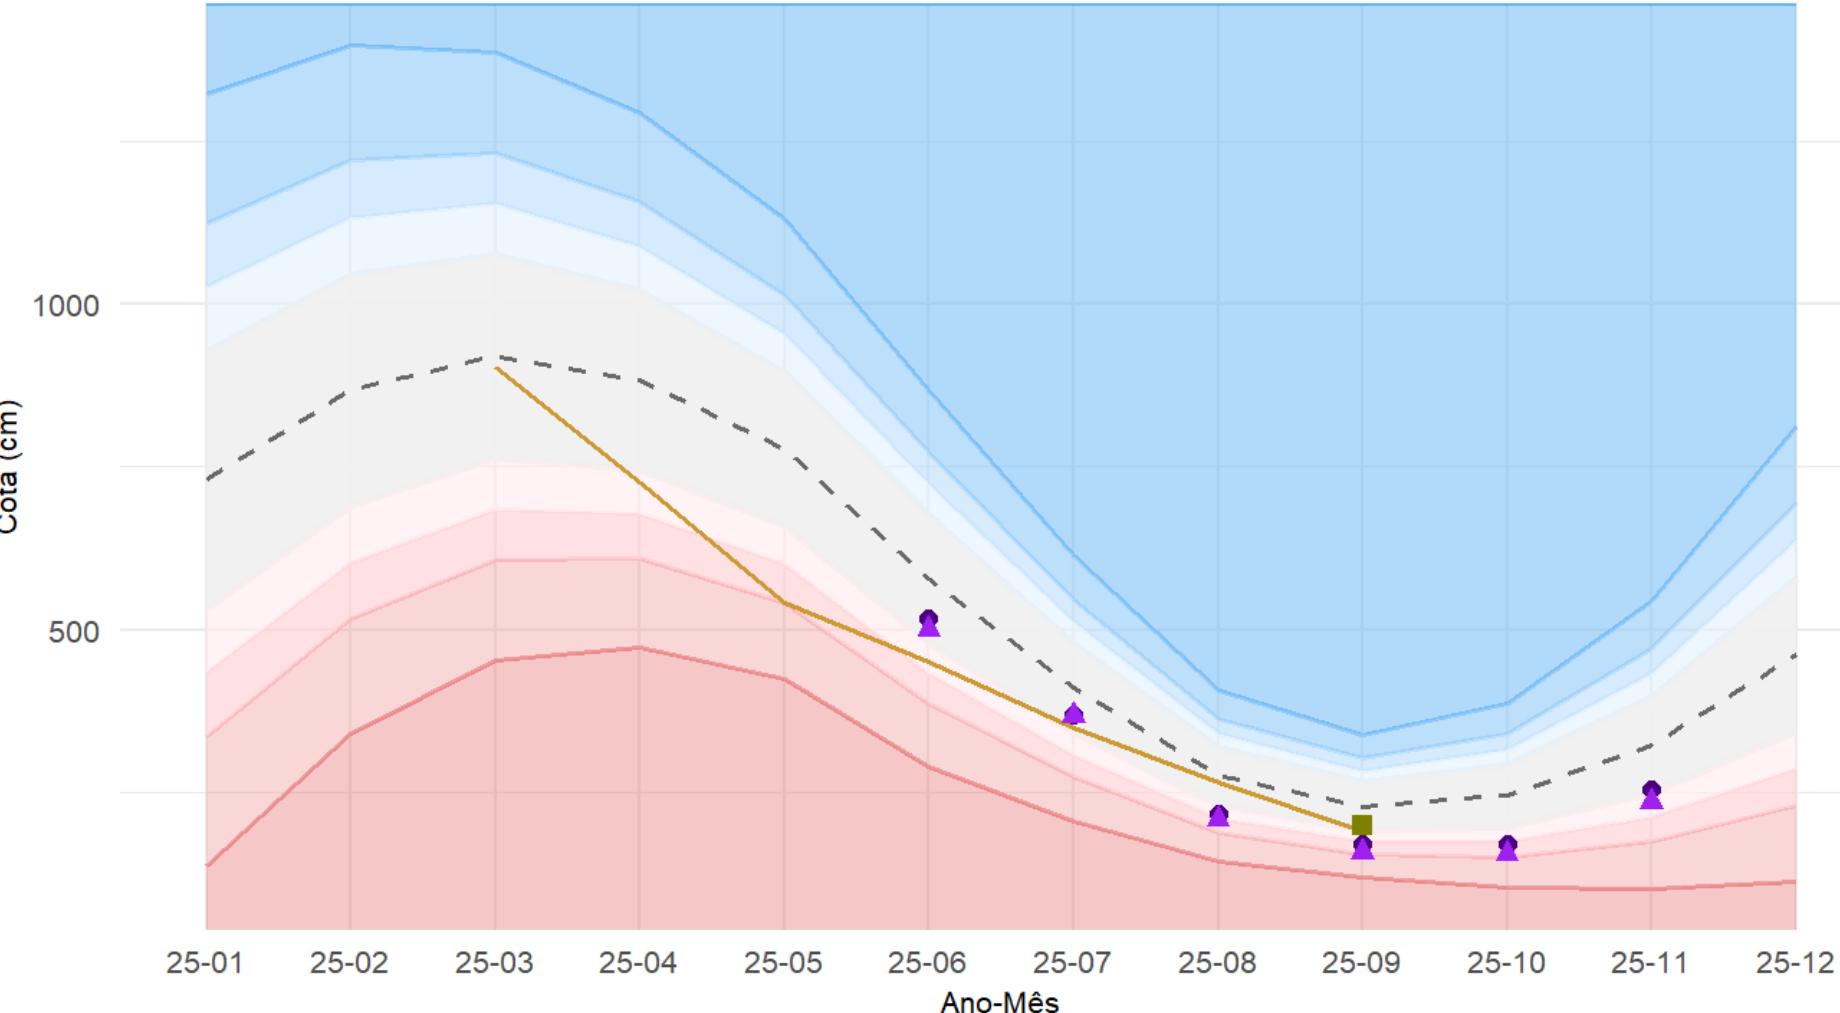
Rio Tocantins – Estação de Marabá (PA)

Mês	Md1	Md2	Md3
jul	369	368	347
ago	217	210	189
set	172	159	128
out	171	157	221
nov	255	236	307
dez
