# Monitoramento Ambiental após Confluência do Rio Paranapanema e Rio Paraná

(Trecho 3 – até 29/6/2021)

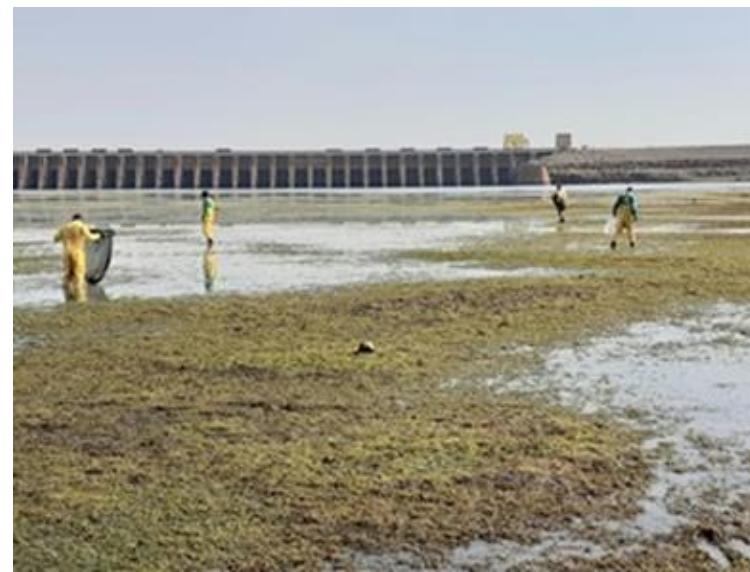
**Trecho 1** – Área de pedral a jusante da UHE Jupiá, na margem esquerda do rio Paraná.

- Condições de normalidade em relação aos parâmetros de qualidade de água monitorados, em conformidade com os padrões de referência estabelecidos pela Resolução CONAMA 357 (2005) para águas de classe 2 – enquadramento do trecho de rio considerado, exceto pelos valores elevados de pH (> 9 unidades) tanto no ponto 1 como no ponto 2.
- Sem efeitos imediatos de anormalidade em relação à ictiofauna. Não foi observada a presença de peixes, individualmente ou em cardumes, mortos ou com quaisquer sinais de alterações comportamentais. No ultimo dia também foram feitos arrastos com redes de pesca nas poças maiores e já isoladas do pedral, demonstrando que não existem peixes retidos nos ambientes em questão.

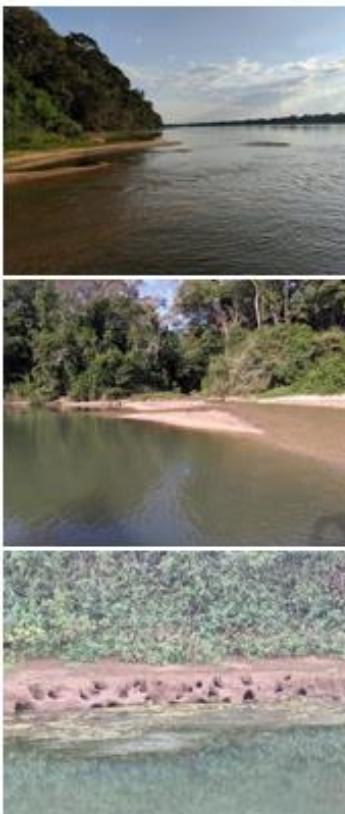
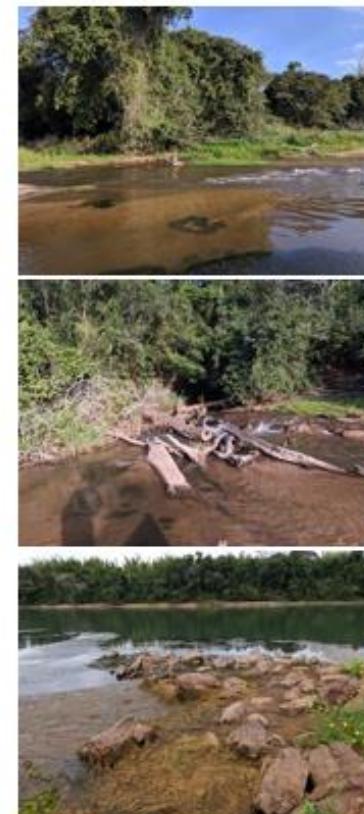
Figura 04: Imagens dos trabalhos de monitoramento executados no Trecho 2 – rio Paranapanema a jusante da UHE Rosana em 25/06/2021.

- Condições de normalidade em relação aos parâmetros de qualidade de água monitorados, em conformidade com os padrões de referência estabelecidos pela Resolução CONAMA 357 (2005) para águas de classe 2 – enquadramento do trecho e rio considerado, exceto pelo valor elevado de pH (9 unidades) medido no ponto 2. O valor de oxigênio em P3 foi um pouco mais baixo comparado aos dias anteriores.
- Sem efeitos imediatos de anormalidade em relação à ictiofauna. Não foi observada a presença de peixes, individualmente ou em cardumes, mortos ou com quaisquer sinais de alterações comportamentais.

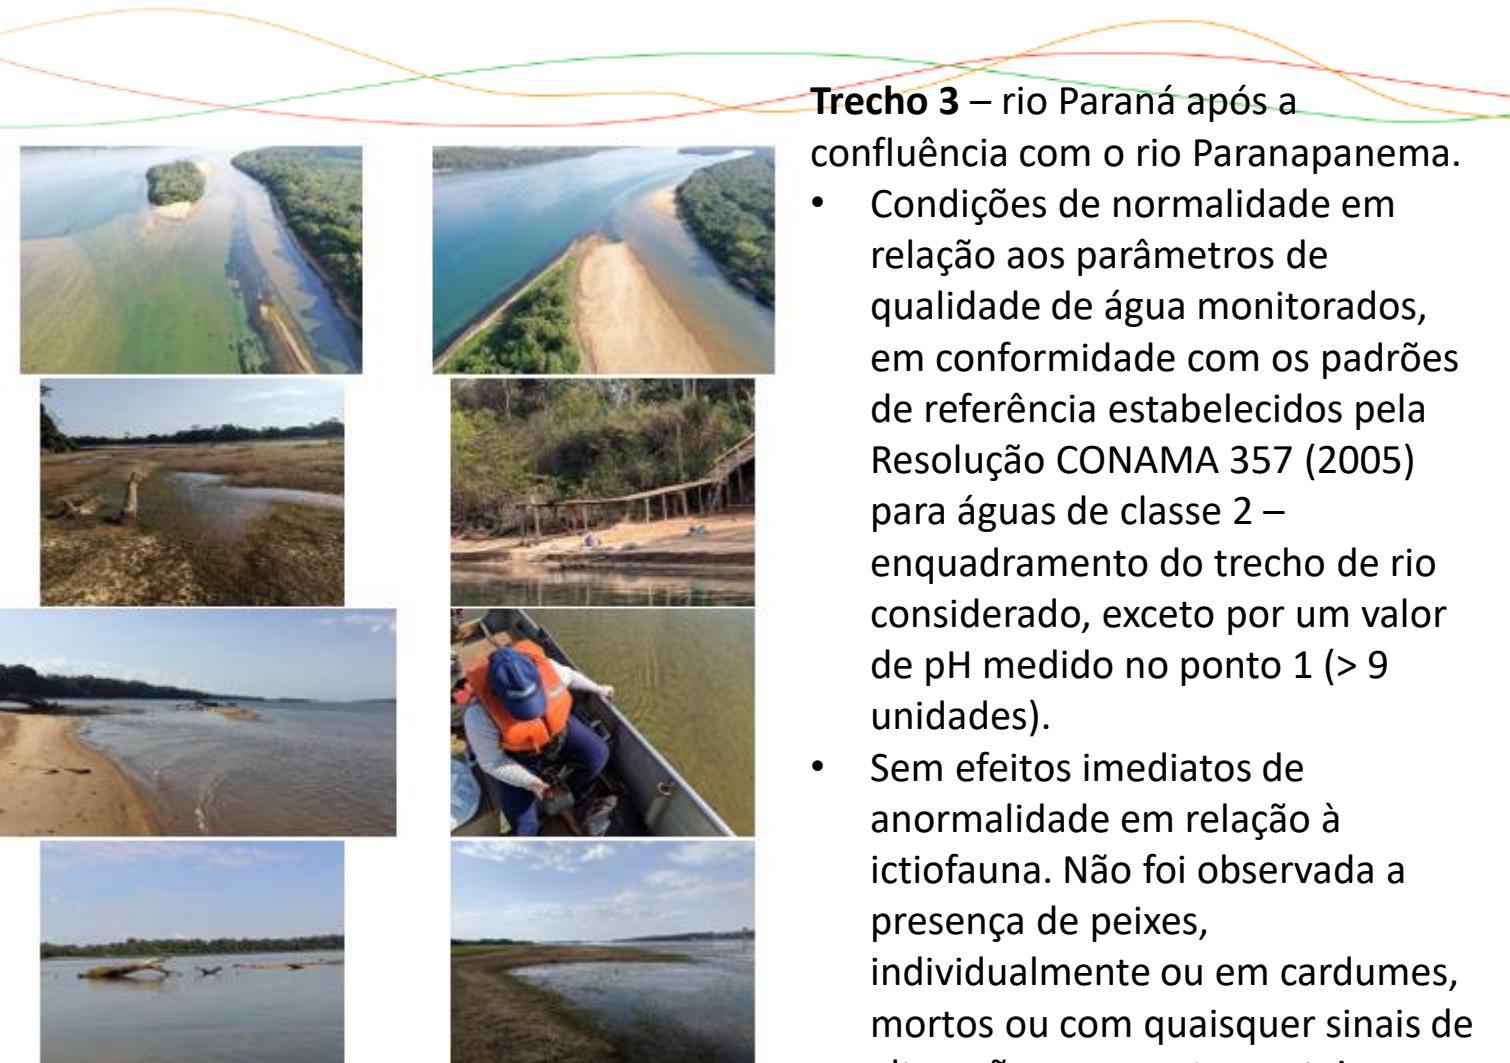
Figura 06: Imagens dos trabalhos de monitoramento executados no Trecho 3 – área do rio Paraná após a confluência com o rio Paranapanema em 25/06/2021.

- Trecho 3 – rio Paraná após a confluência com o rio Paranapanema.**
- Condições de normalidade em relação aos parâmetros de qualidade de água monitorados, em conformidade com os padrões de referência estabelecidos pela Resolução CONAMA 357 (2005) para águas de classe 2 – enquadramento do trecho de rio considerado, exceto por um valor de pH medido no ponto 1 ( $> 9$  unidades).
  - Sem efeitos imediatos de anormalidade em relação à ictiofauna. Não foi observada a presença de peixes, individualmente ou em cardumes, mortos ou com quaisquer sinais de alterações comportamentais.
