## ESTUDOS CONSEQUÊNCIAS RUPTURA B-I

# ESTUDO CONCEITUAL MINA CORREGO DO FEIJÃO PLANO DE CONTINGÊNCIA RELATÓRIO TÉCNICO

**T19022-002-RE**

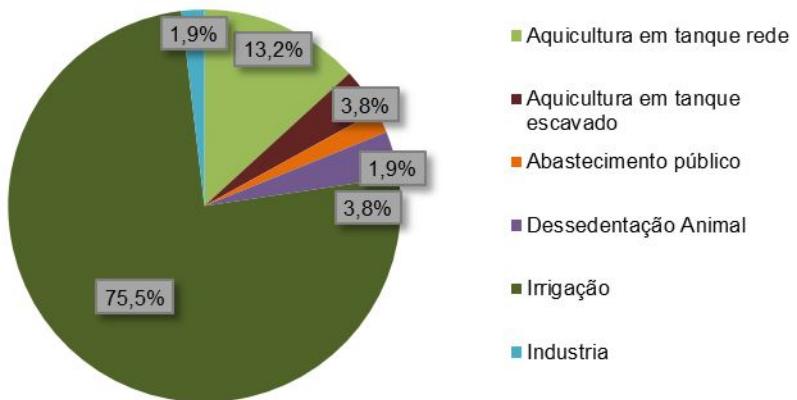
**Figura 3.1: Finalidades dos usos da água do Paraopeba e UHE Três Marias identificados pelos outorgados pela ANA.**

Segundo a ANA e o IGAM, dentro da área de abrangência do Plano de Contingência existem atualmente 53 usuários outorgados. A identificação dos usuários outorgados partiu dos bancos de dados disponibilizado pelos órgãos nos sites mencionados no Capítulo 2. A consolidação das coordenadas dos pontos de captação foi realizada considerando as informações declaradas pelos usuários, disponibilizadas no CNARH. Desses 53 usuários, 40 utilizam o recurso hídrico para irrigação, dois para dessedentação animal, nove para aquicultura, um para indústria e um para abastecimento (Figura 3.1).

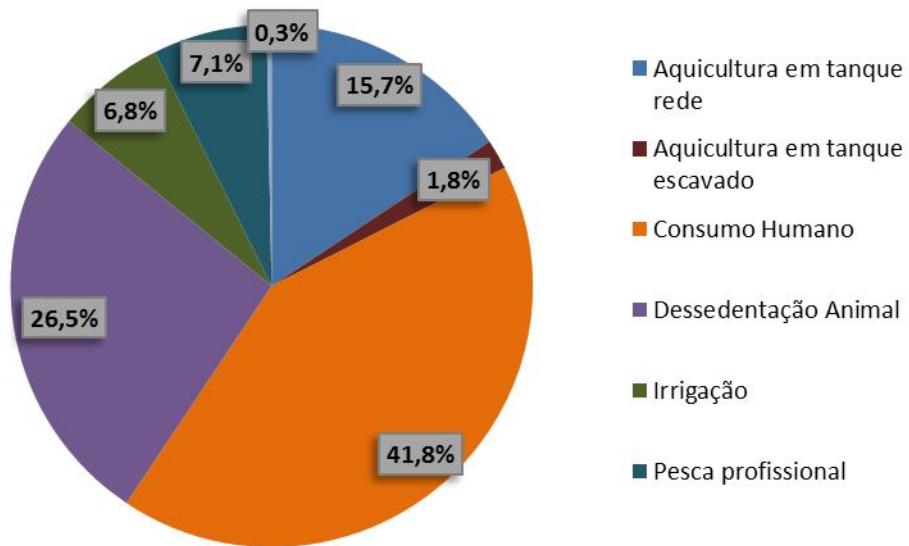
**Figura 3.2: Finalidade do usos da água do rio Paraopeba e do reservatório da UHE Três Marias identificados pelos usuários<sup>1</sup> não outorgados.**

Desta forma, o levantamento dos usos das águas do rio Paraopeba e do reservatório da UHE Três Marias com e sem outorga da ANA dispostos no trecho a jusante da UHE Retiro Baixo até a barragem da UHE Três Marias, dentro da área de abrangência do Plano de Contingência, apontou um total de 269 usuários, 216 dos quais sem outorga.

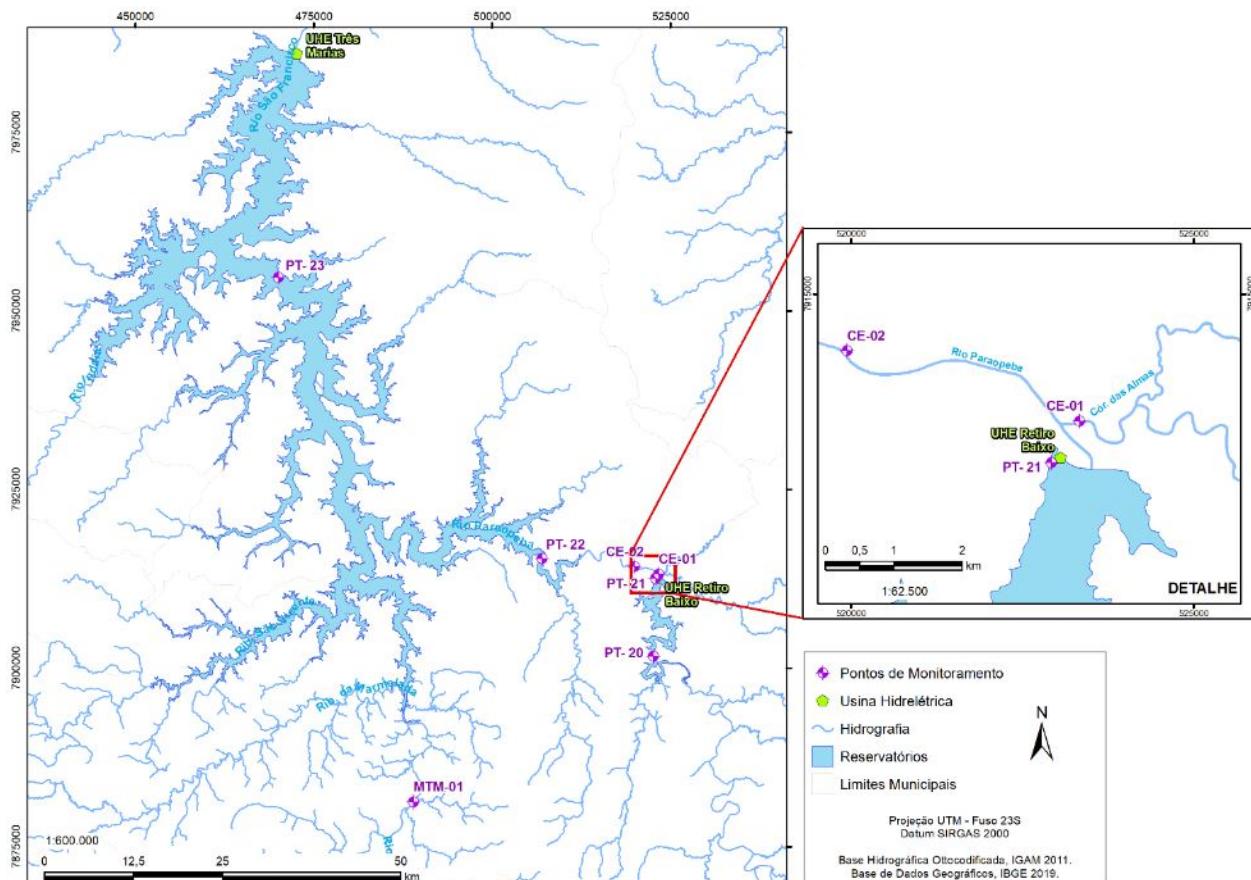
Figura 4.4: Localização dos Pontos de Monitoramento.

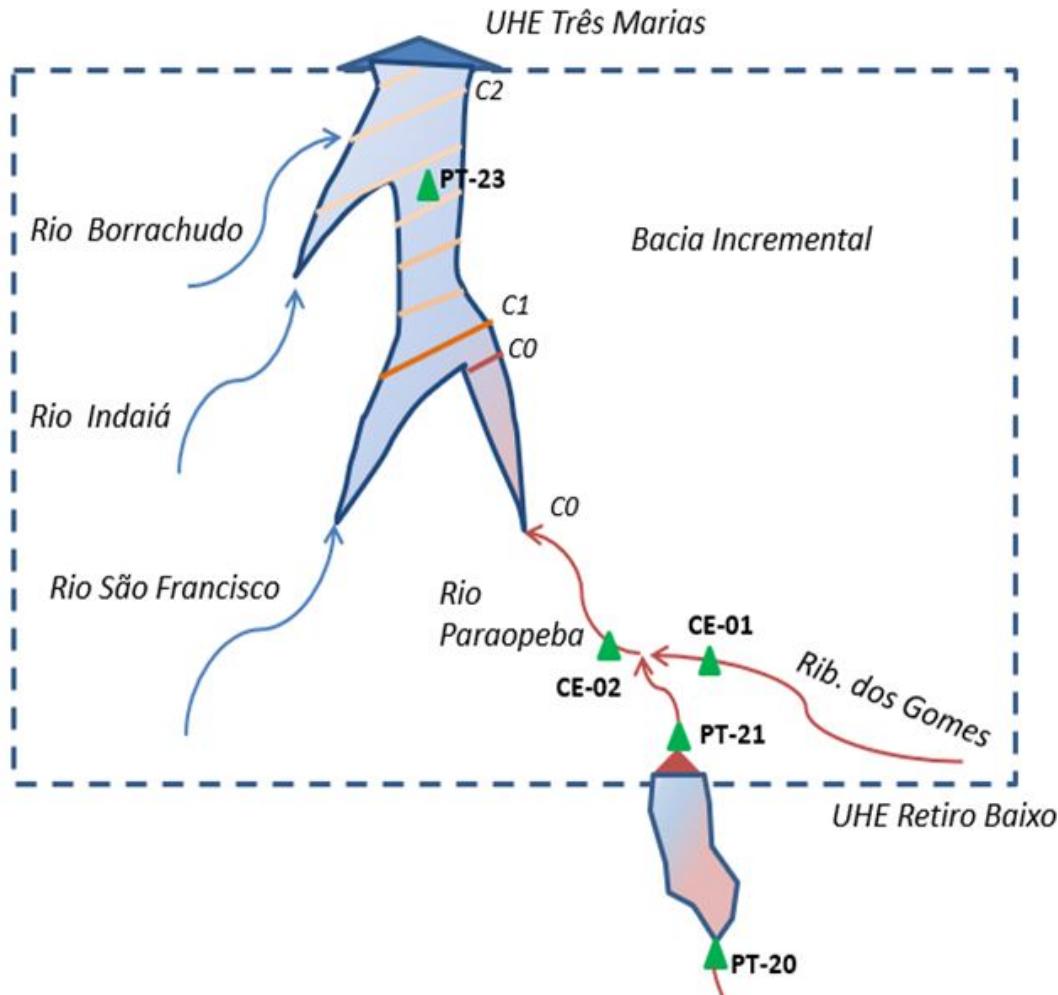
**Figura 4.5: Regiões consideradas para propagação da pluma no reservatório da UHE Três Marias.**

Nas simulações avaliou-se a propagação da pluma ao longo do reservatório em três regiões: C0, concentração na entrada do reservatório até a confluência do rio Paráopeba com o rio São Francisco; C1, concentração após a entrada do rio São Francisco; e C2, após a entrada dos demais afluentes (Borrachudo e Indaiá), praticamente na Barragem (Figura 4.2).

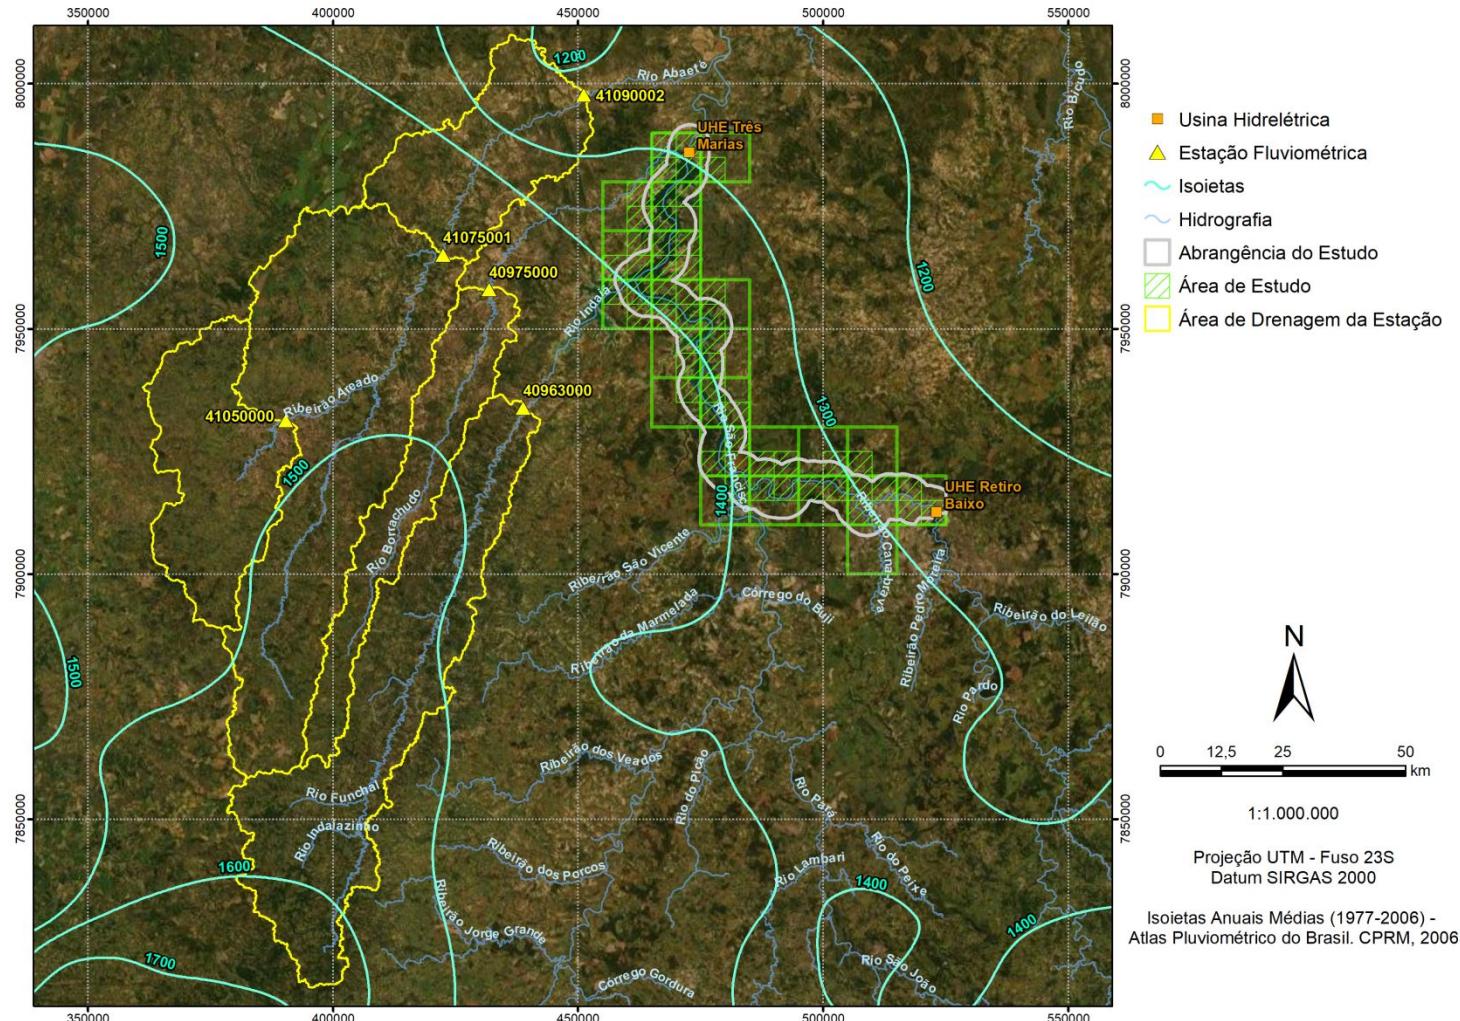
**Figura 5.6: Localização das estações fluviométricas de referência.**

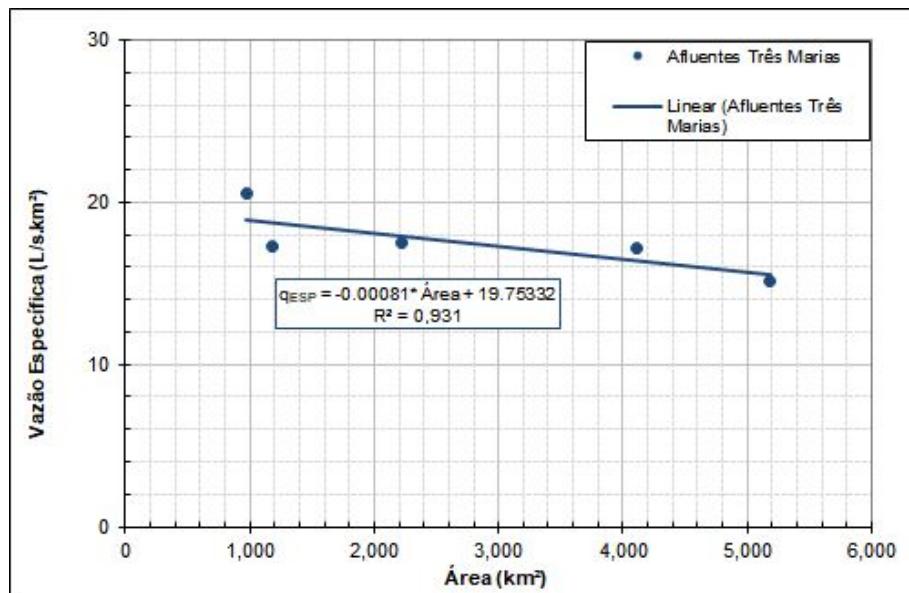
**Figura 5.7: Afluentes ao Reservatório Três Marias no Rio Paraopeba:  $q_{MLT}$  versus Área de drenagem.**

Para a obtenção das vazões médias foram construídas curvas de regionalização de vazões específicas médias ( $q_{MLT}$ ) versus as correspondentes áreas de drenagem (AD). Similarmente, para as vazões mínimas de interesse foram traçadas curvas regionais entre os quantis de vazões mínimas mensais e com sete dias de duração para o período de retorno de 10 anos ( $Q_{7,10}$  versus  $Q_{M,10}$ ). Os resultados podem ser visualizados na Figura 5.2 e Figura 5.3.

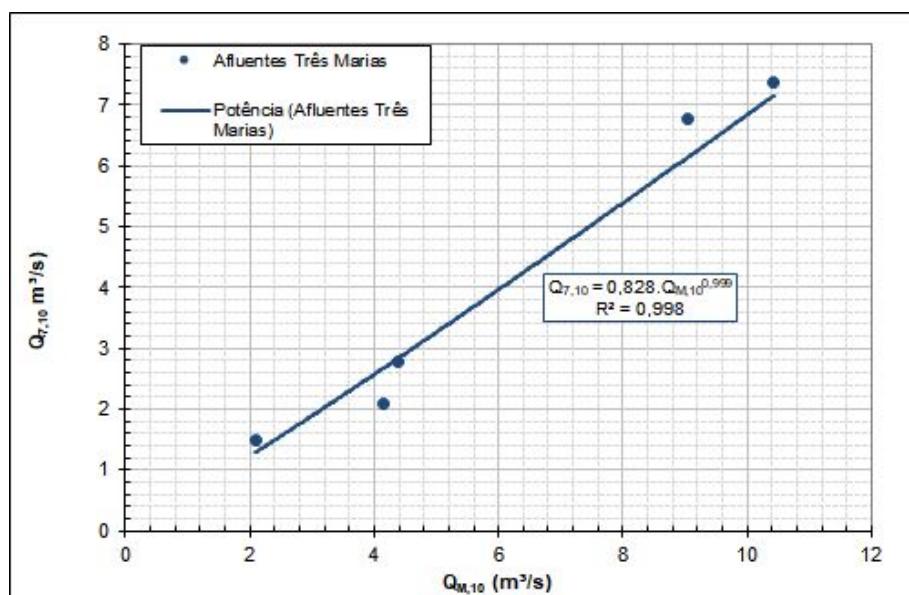
**Figura 5.8: Afluentes ao Reservatório Três Marias no Rio Paraopeba:  $Q_{30,10}$  versus  $Q_{7,10}$ .**

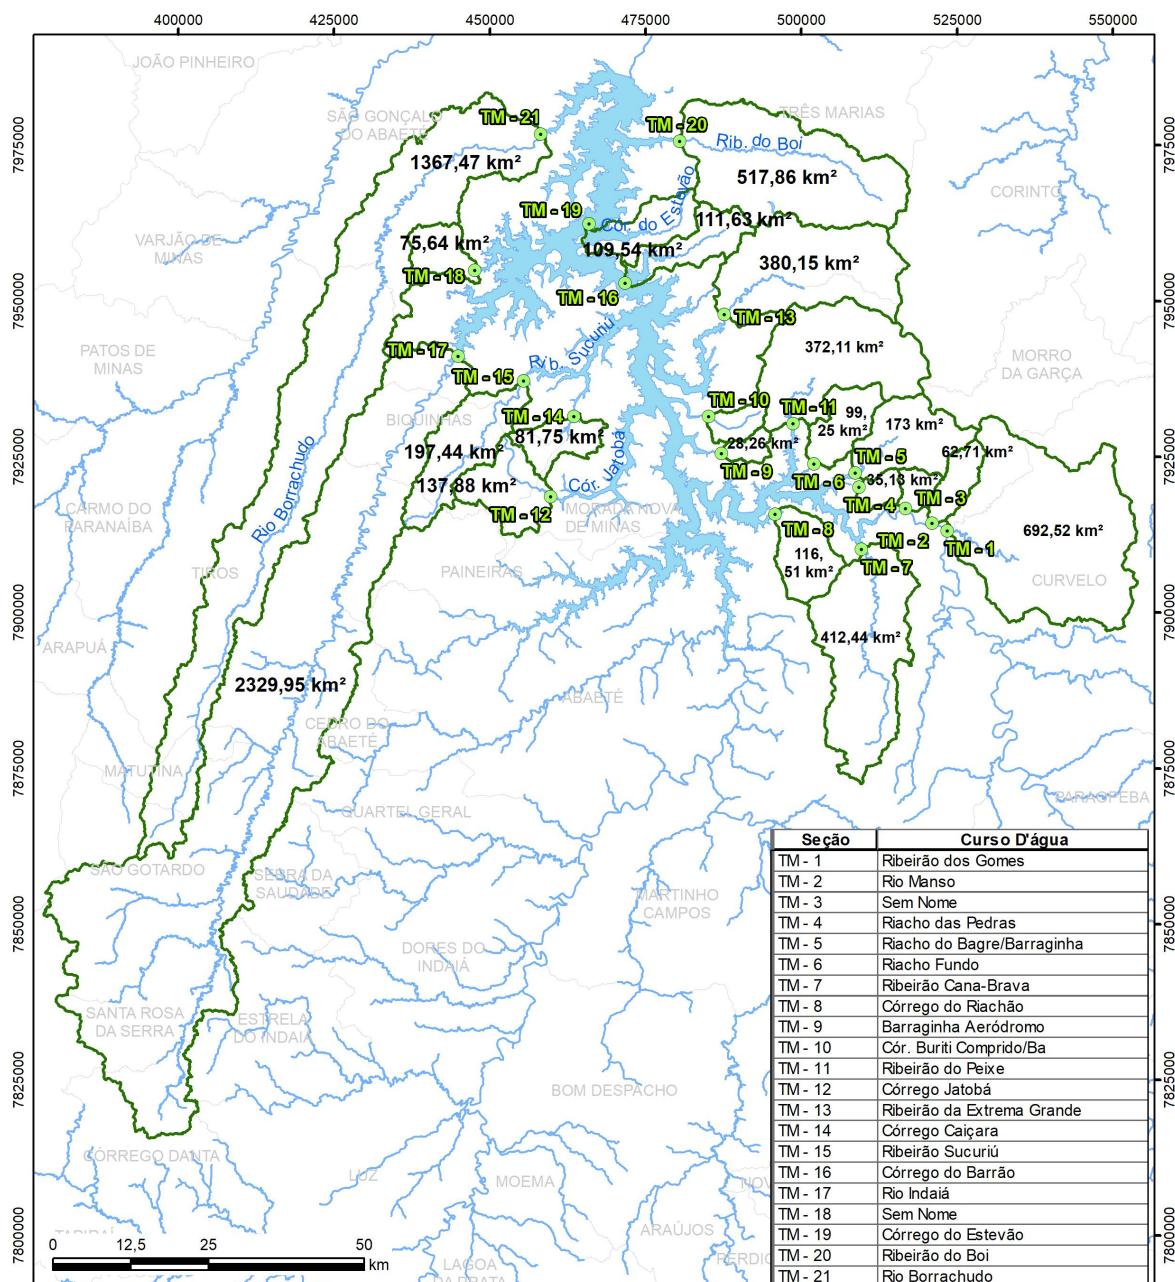
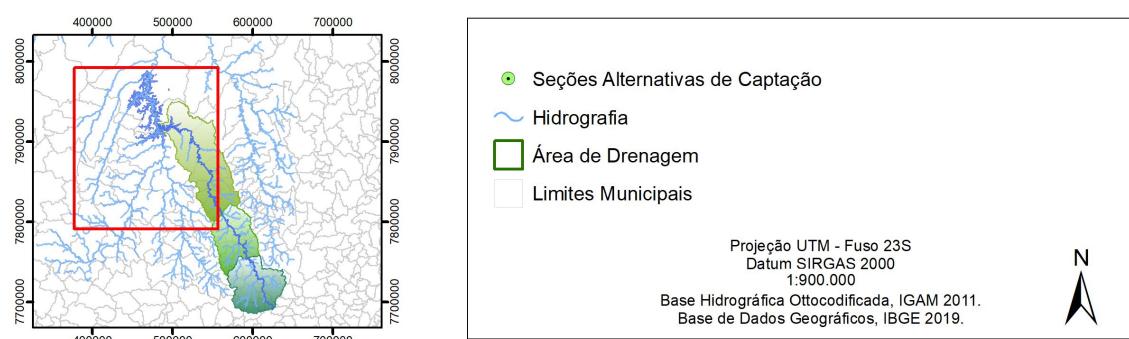
**Figura 5.9: Localização das seções alternativas para captação.**

As seções para captação selecionadas para avaliação de oferta hídrica podem ser visualizadas na Figura 5.4.

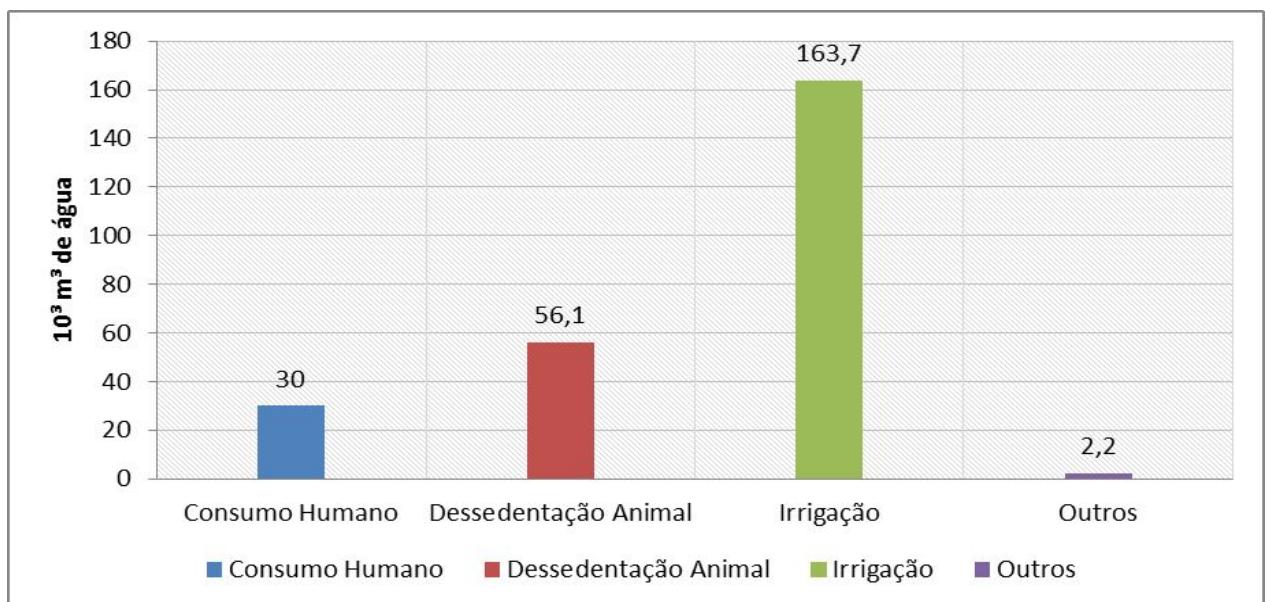
**Figura 6.10: Distribuição de água a montante da UHE Retiro Baixo realizada até 21/07/2019.**

A respeito da região a **montante** da UHE Retiro Baixo a VALE já vem realizando ações efetivas na bacia do rio Paraopeba no tocante ao suprimento de água. Até o dia 21/07/2019 já haviam sido distribuídos nesse trecho cerca de 252 mil m<sup>3</sup> de água, sendo 29,8 mil para consumo humano, 56 mil para dessedentação animal, 163,7 mil para irrigação e demais atendimentos 2,2 mil m<sup>3</sup> de água (Figura 6.1).

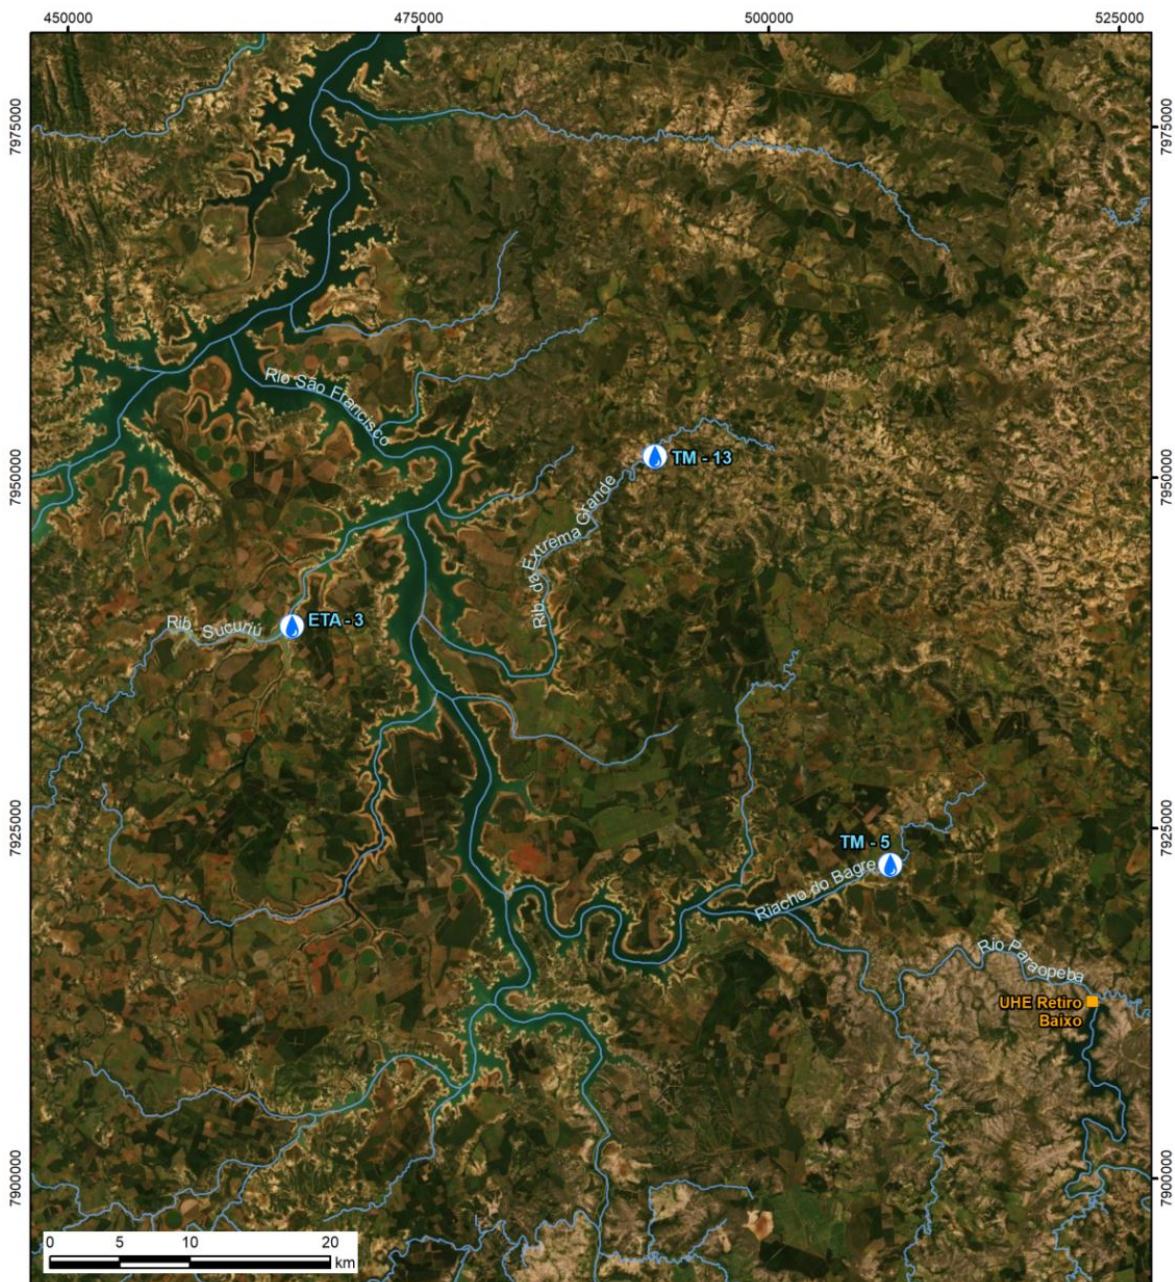
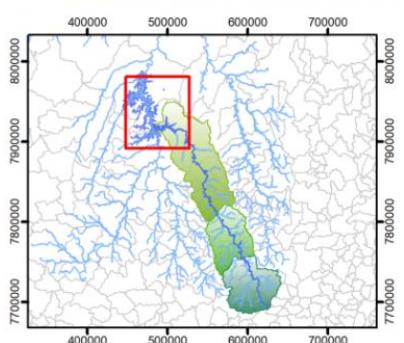
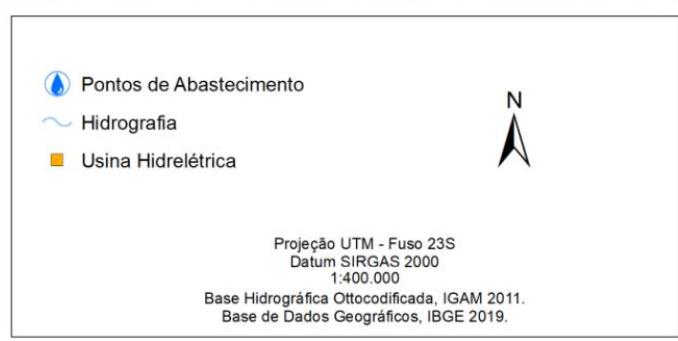
**Figura 6.11: Localização das Estações de Tratamento de Água a serem implantadas.**

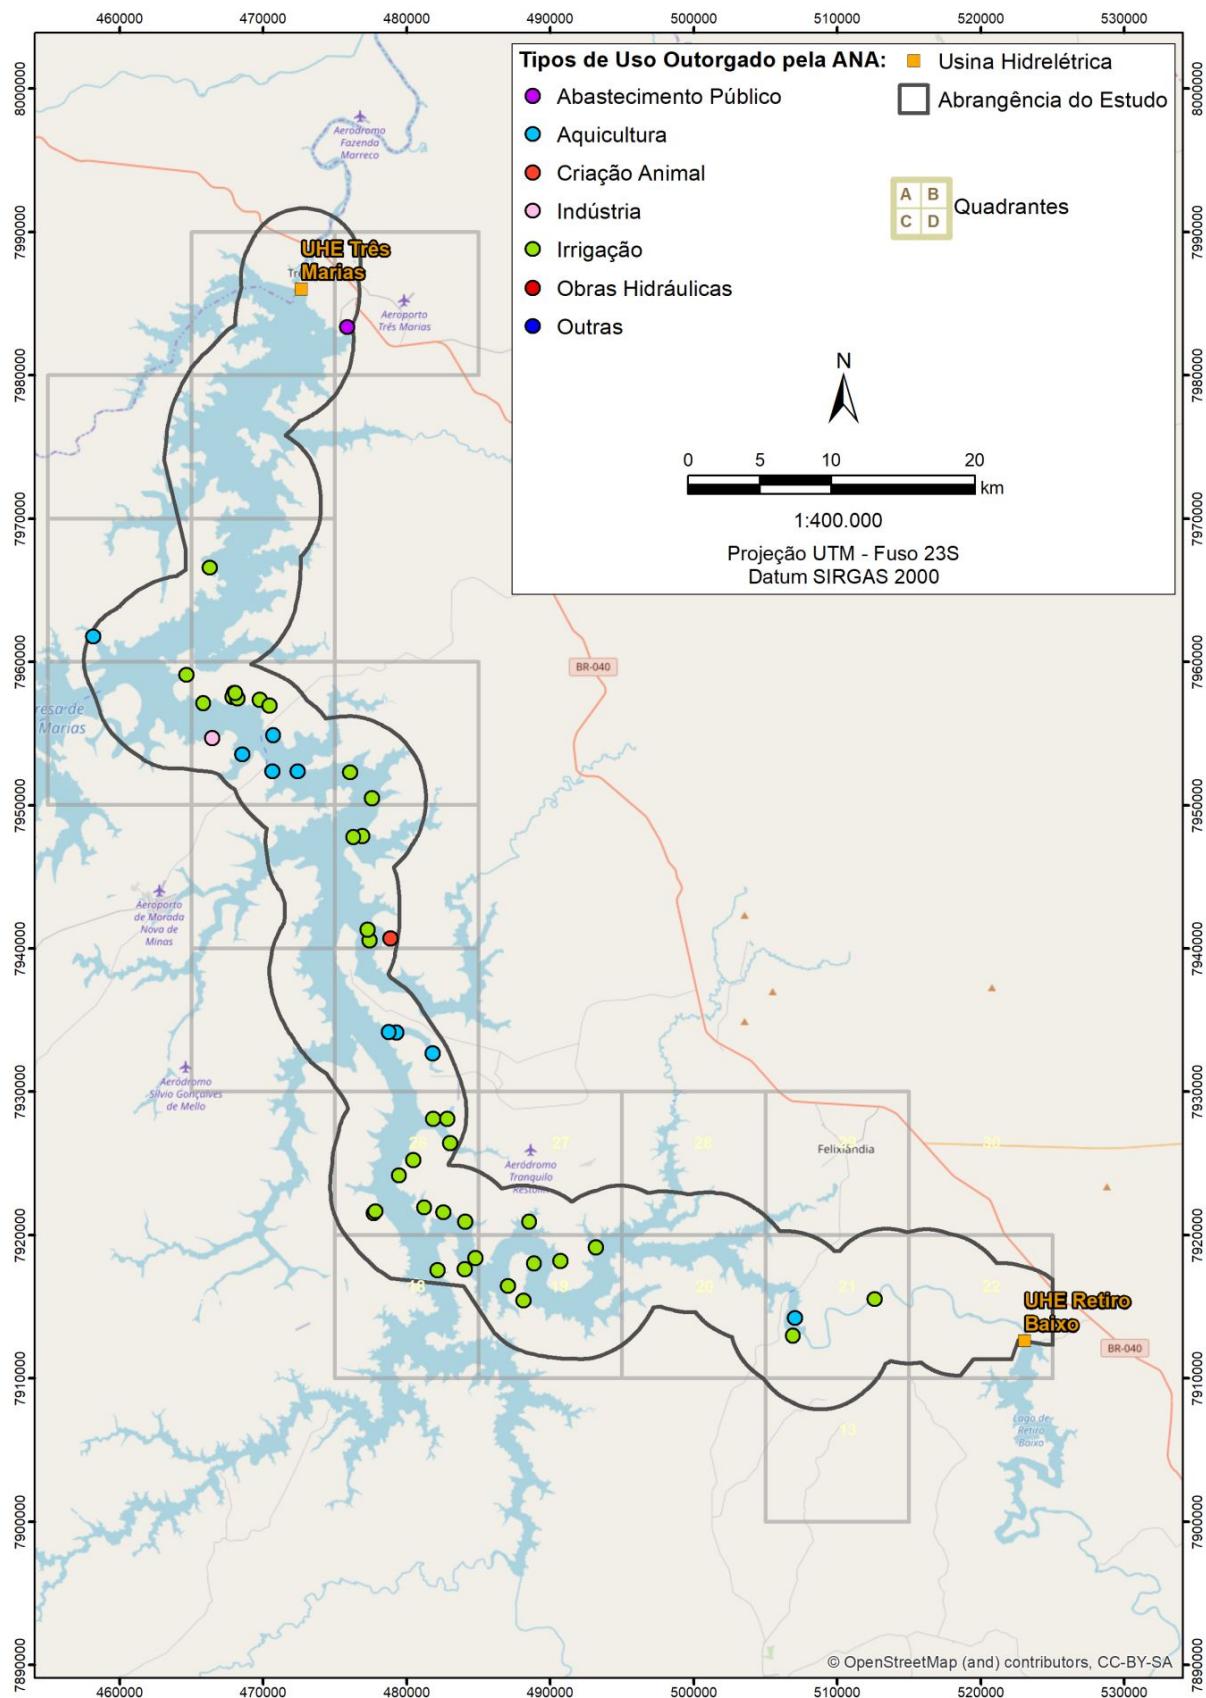
**Figura 6.13: Quadrantes para planejamento e usuários outorgados.**

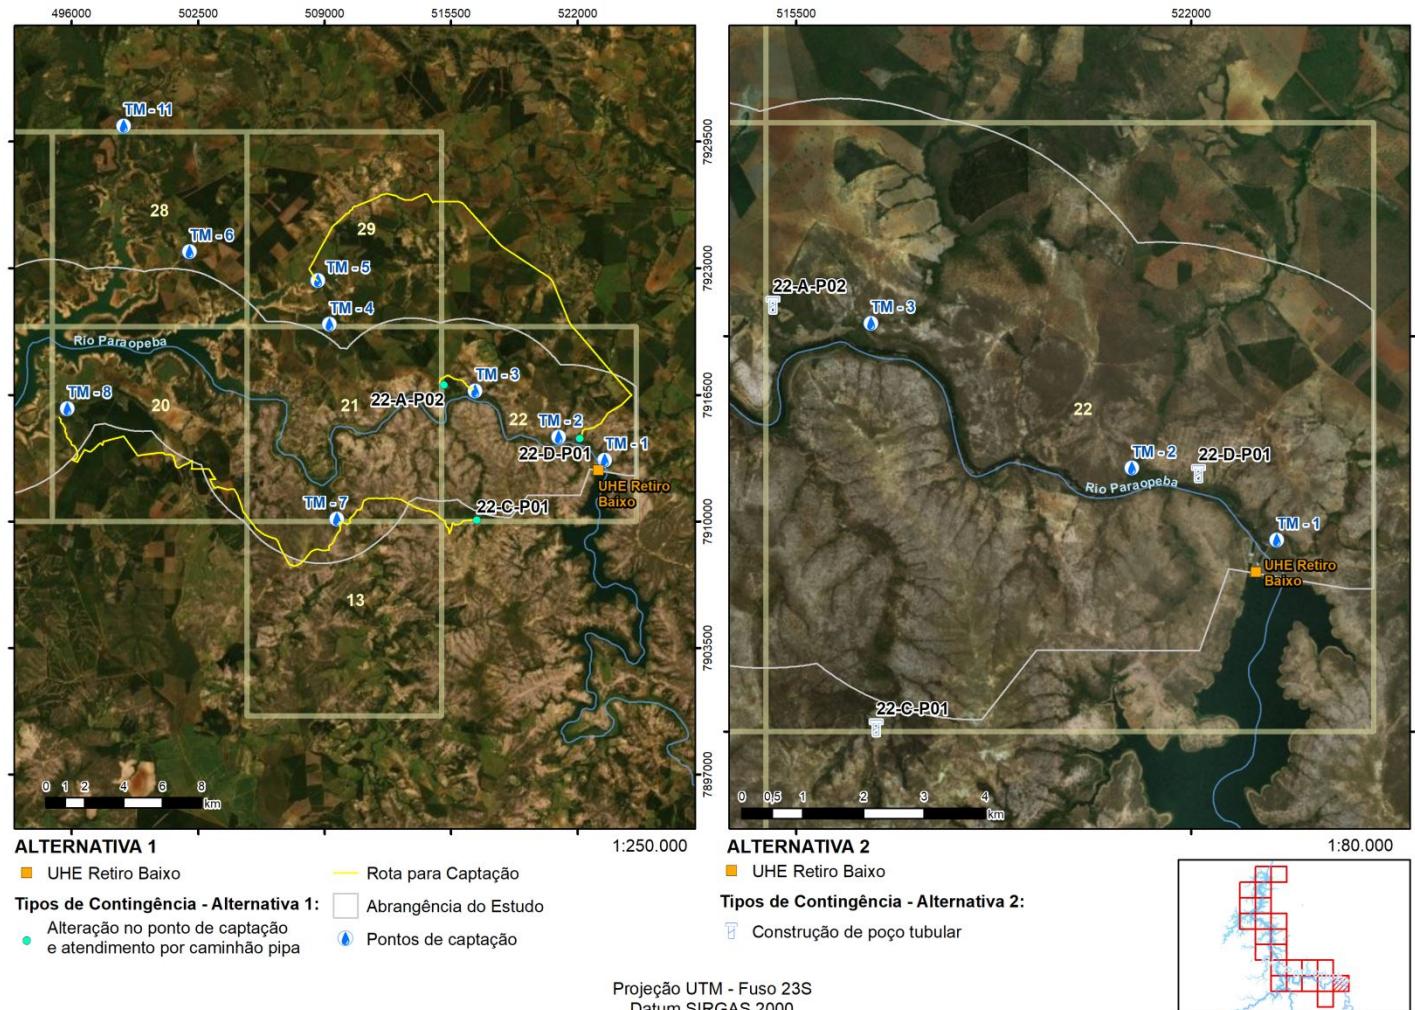
**Figura 6.15: Croqui do Plano de Contingência para o Quadrante 22.**

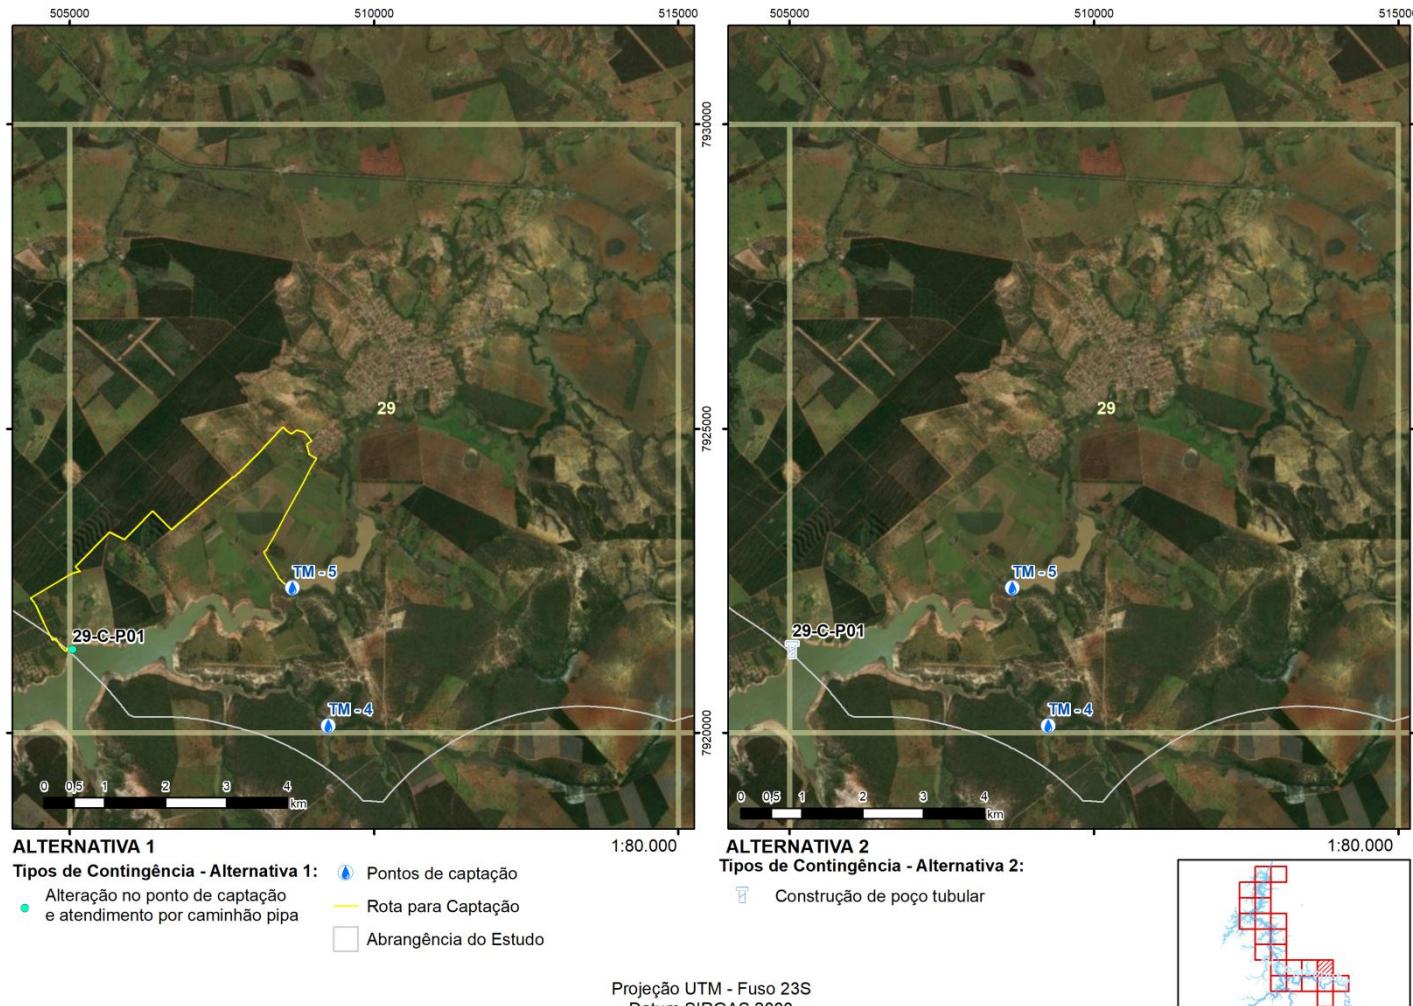
**Figura 6.17: Croqui do Plano de Contingência para o Quadrante 29.**

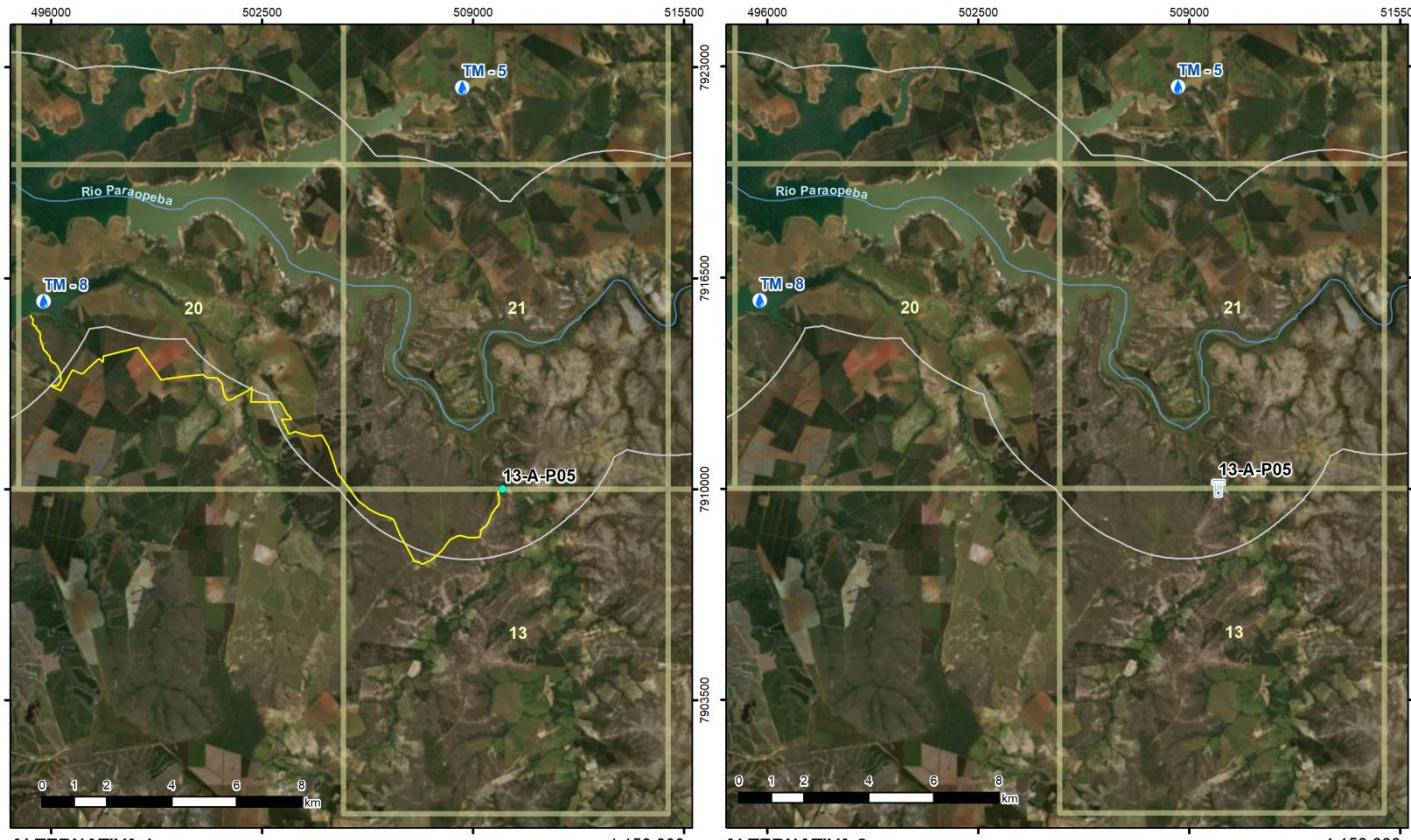
**Figura 6.18: Croqui do Plano de Contingência para o Quadrante 13.**

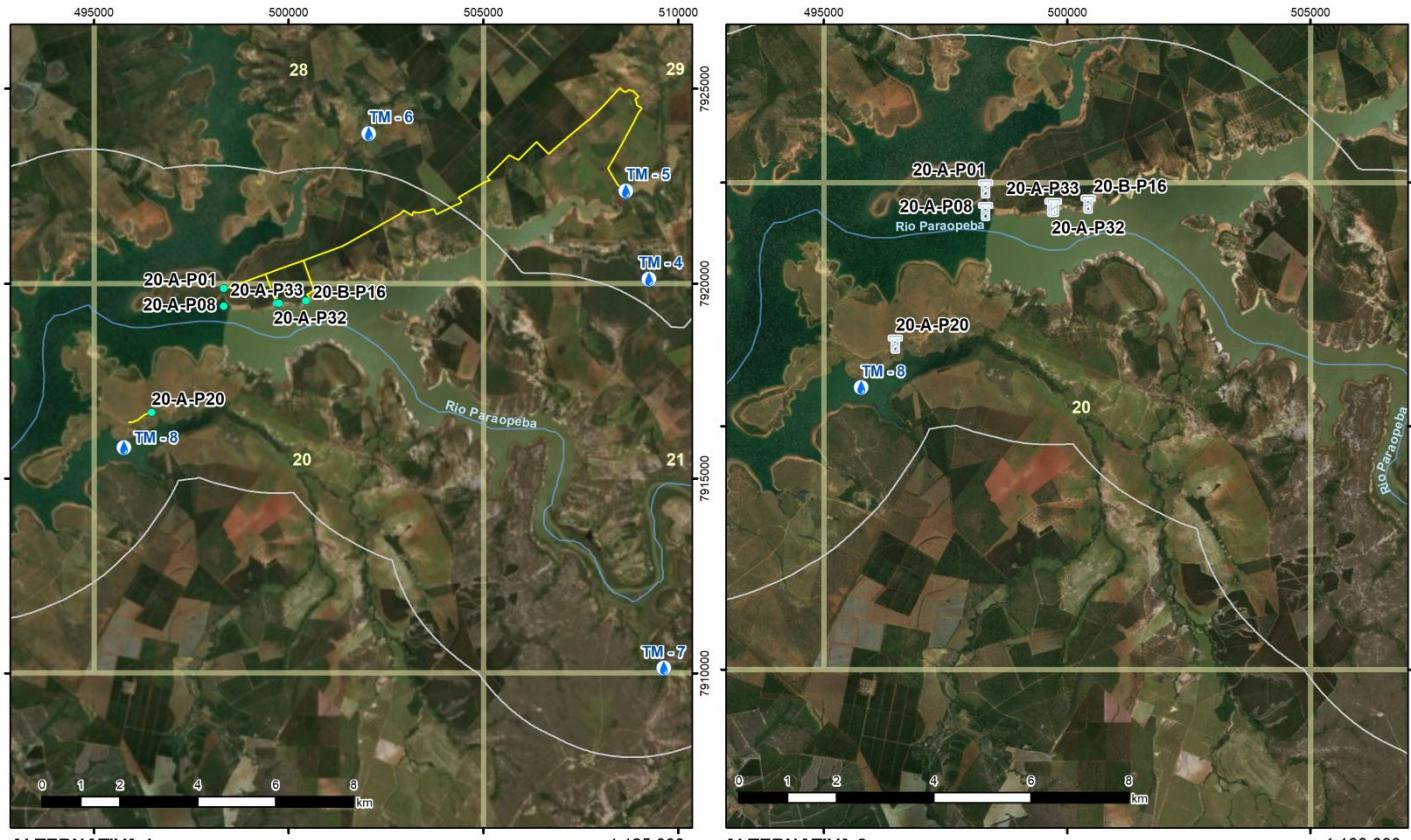
**Figura 6.19: Croqui do Plano de Contingência para o Quadrante 20.**

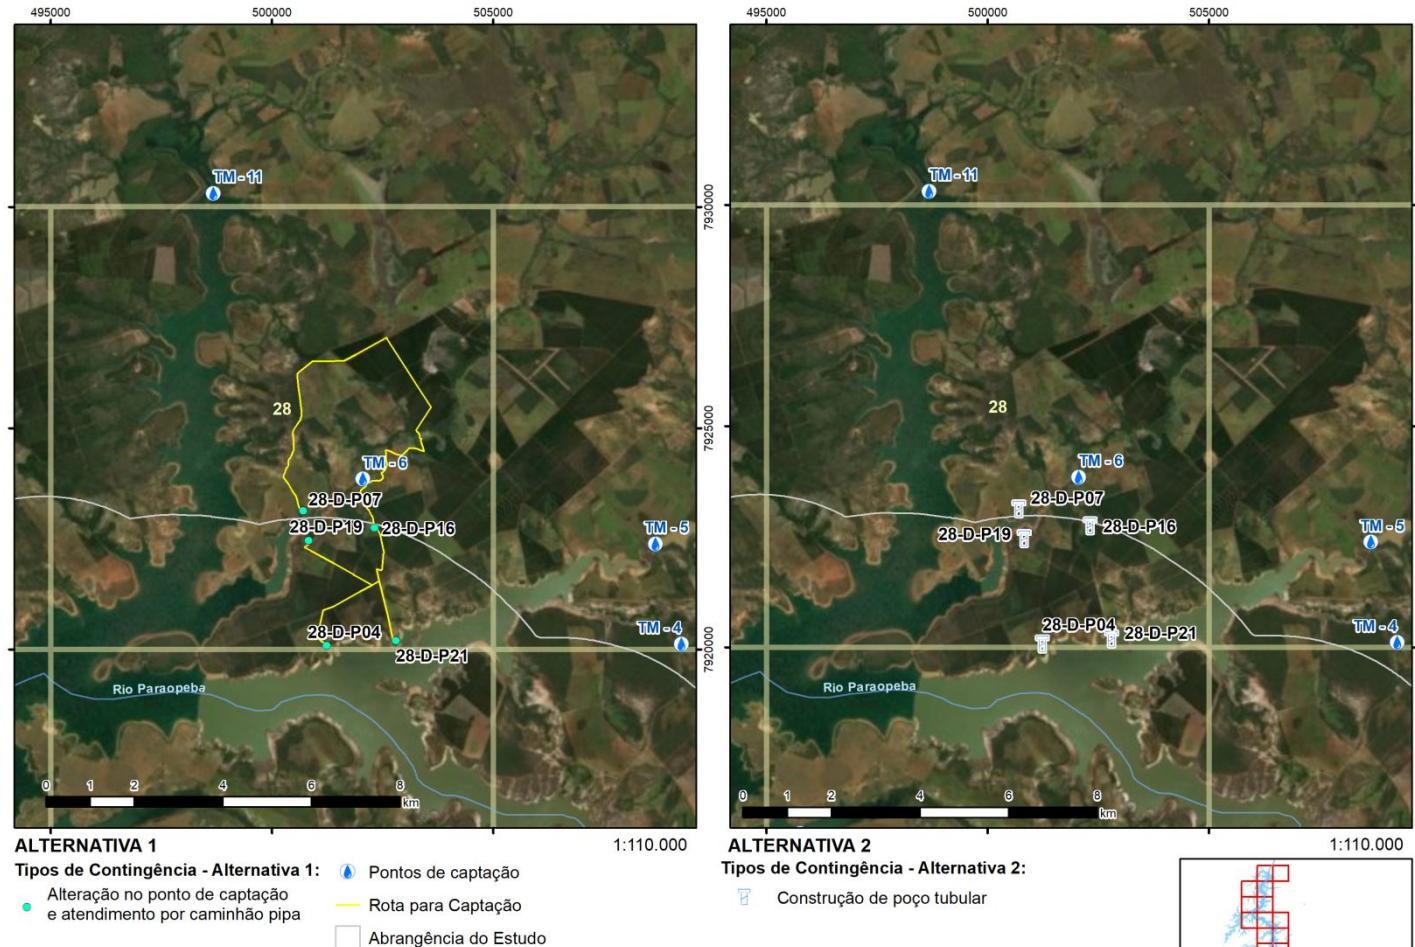
**Figura 6.20: Croqui do Plano de Contingência para o Quadrante 28.**

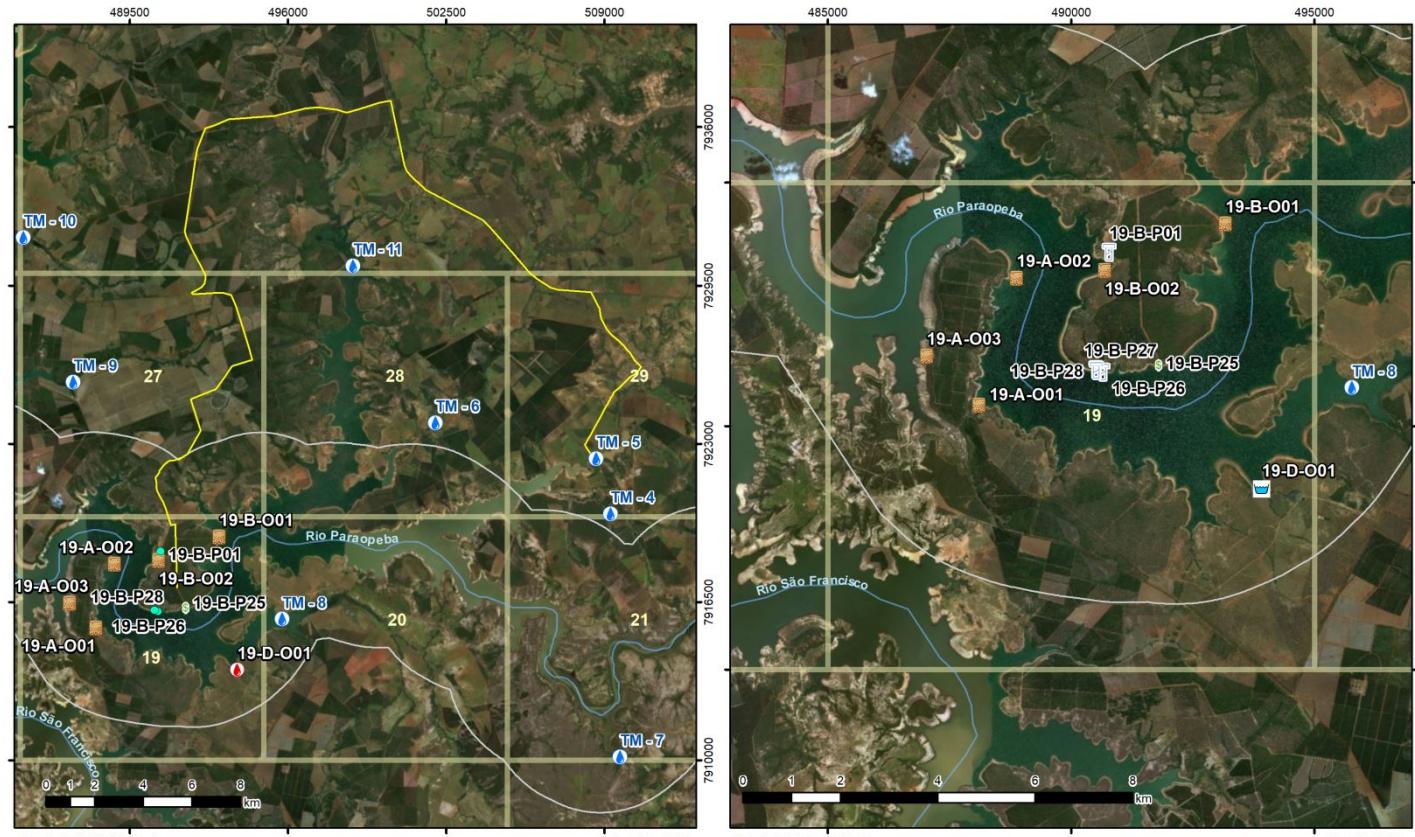
**Figura 6.21: Croqui do Plano de Contingência para o Quadrante 19.**

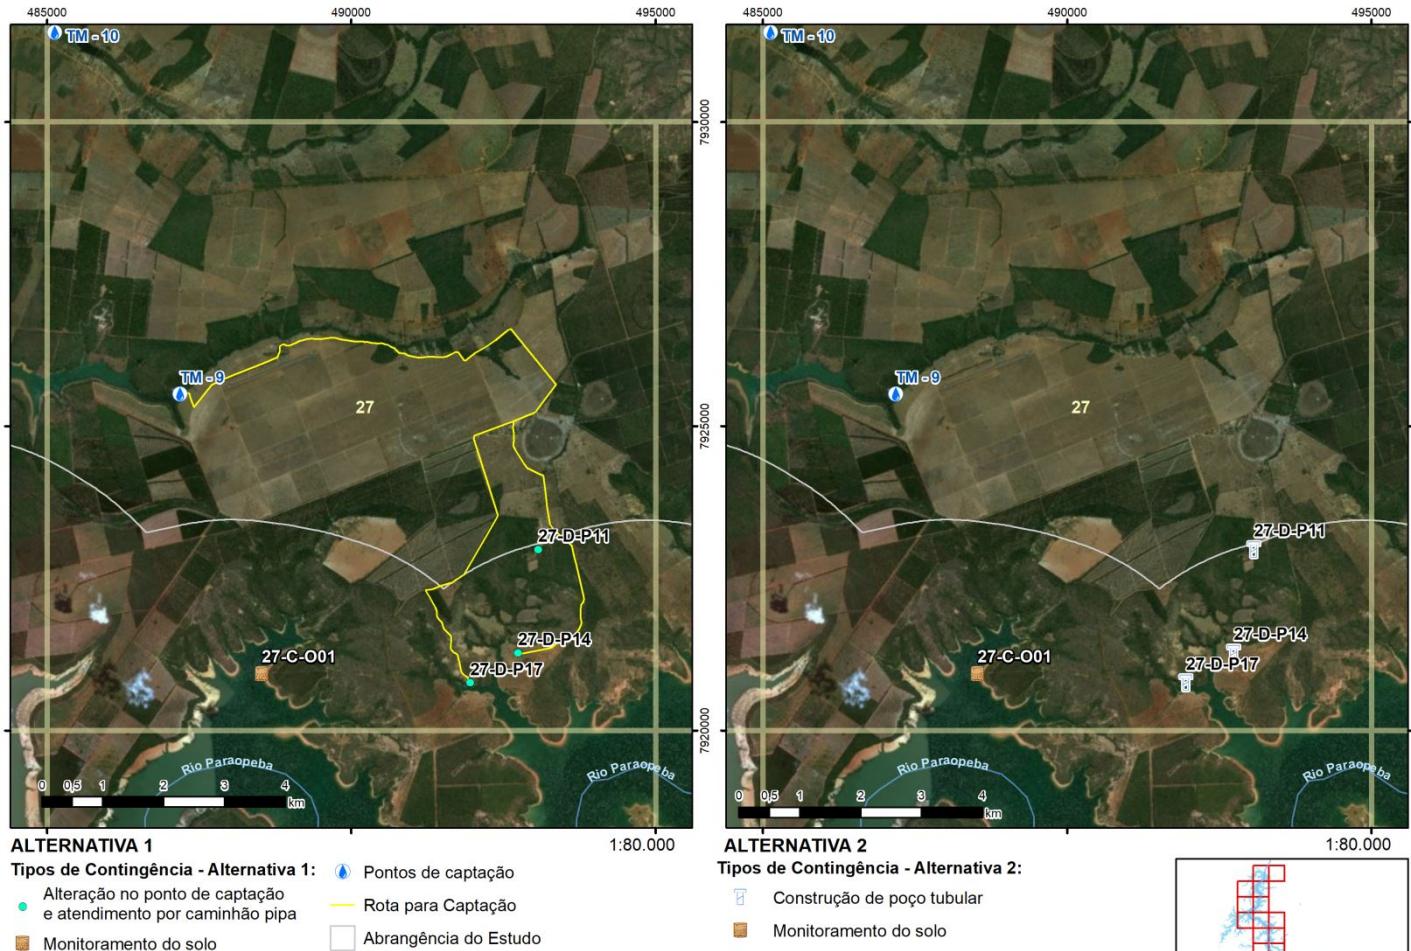
**Figura 6.22: Croqui do Plano de Contingência para o Quadrante 27.**
