## ESTUDOS CONSEQUÊNCIAS RUPTURA B-I

# ESTUDO CONCEITUAL MINA CORREGO DO FEIJÃO PLANO DE CONTINGÊNCIA RELATÓRIO TÉCNICO

**T19022-002-RE**

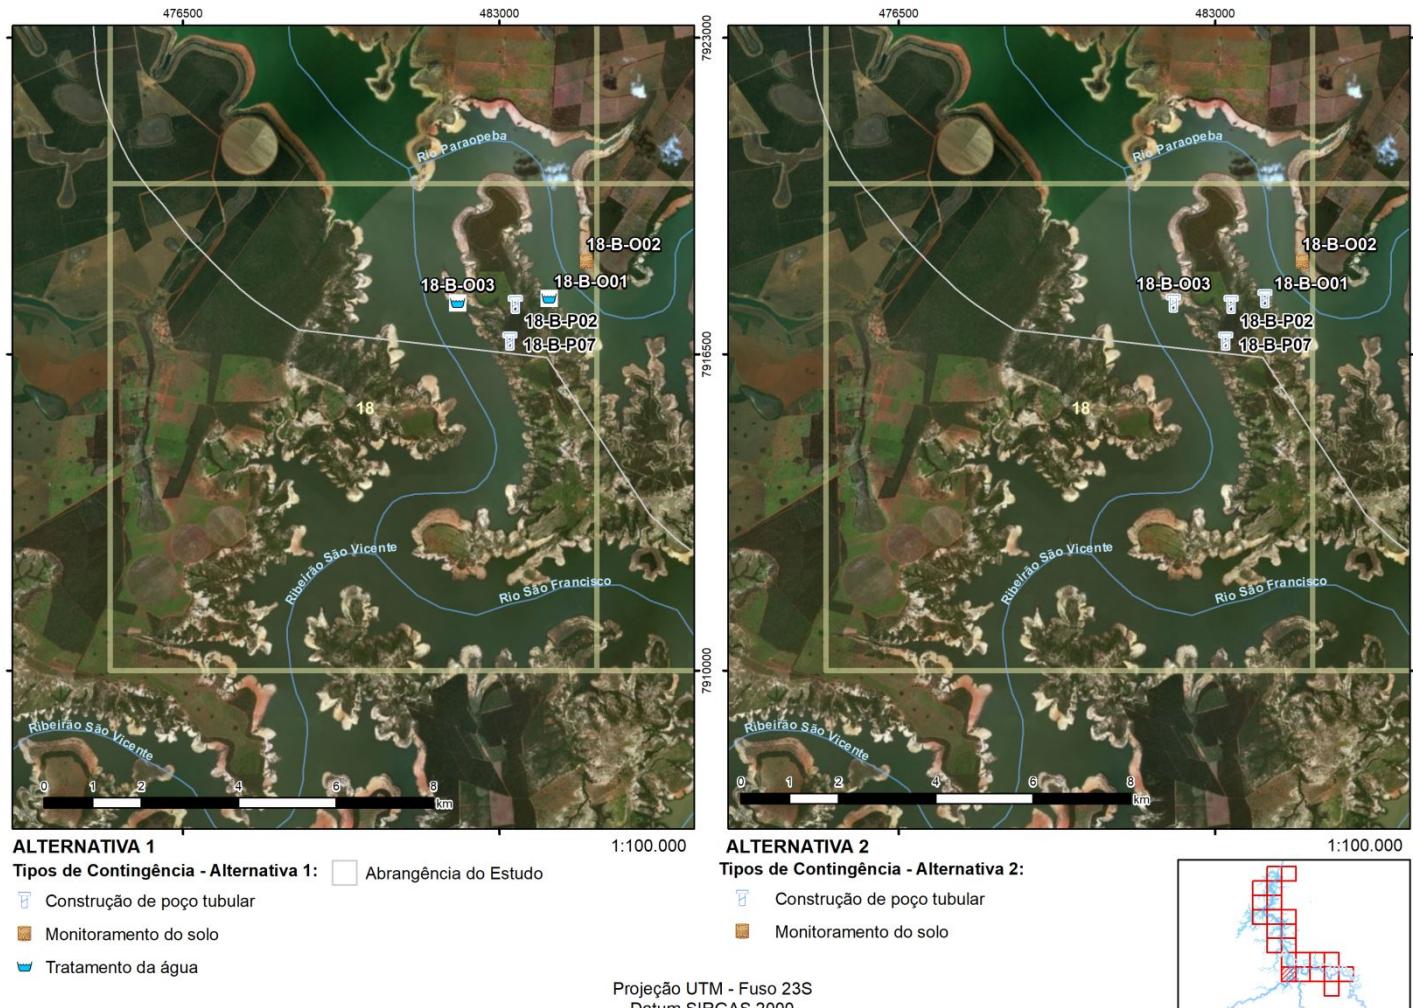
**Figura 6.23: Croqui do Plano de Contingência para o Quadrante 18.**

Ponto	Usuário	Demandá máxima m <sup>3</sup> /dia	Consumo Humano m <sup>3</sup> /dia	Método alternativo de suprimento de água	Ações a serem executadas
18-B-P07	Geraldo Francisco Benicio	3,2	-	Construção de poço tubular. O usuário será indenizado caso suas atividades pesca profissional sejam suspensas conforme o monitoramento indique	Verificar a disponibilidade hídrica subterrânea na região. Verificação da qualidade da água próximo ao usuário
18-B-P02	João Bonfim Carvalho	0,86	0,86	Construção de poços tubulares.	Verificar a disponibilidade hídrica subterrânea na região.
<b>Total (m<sup>3</sup>/dia)</b>	<b>4,09</b>	<b>0,86</b>

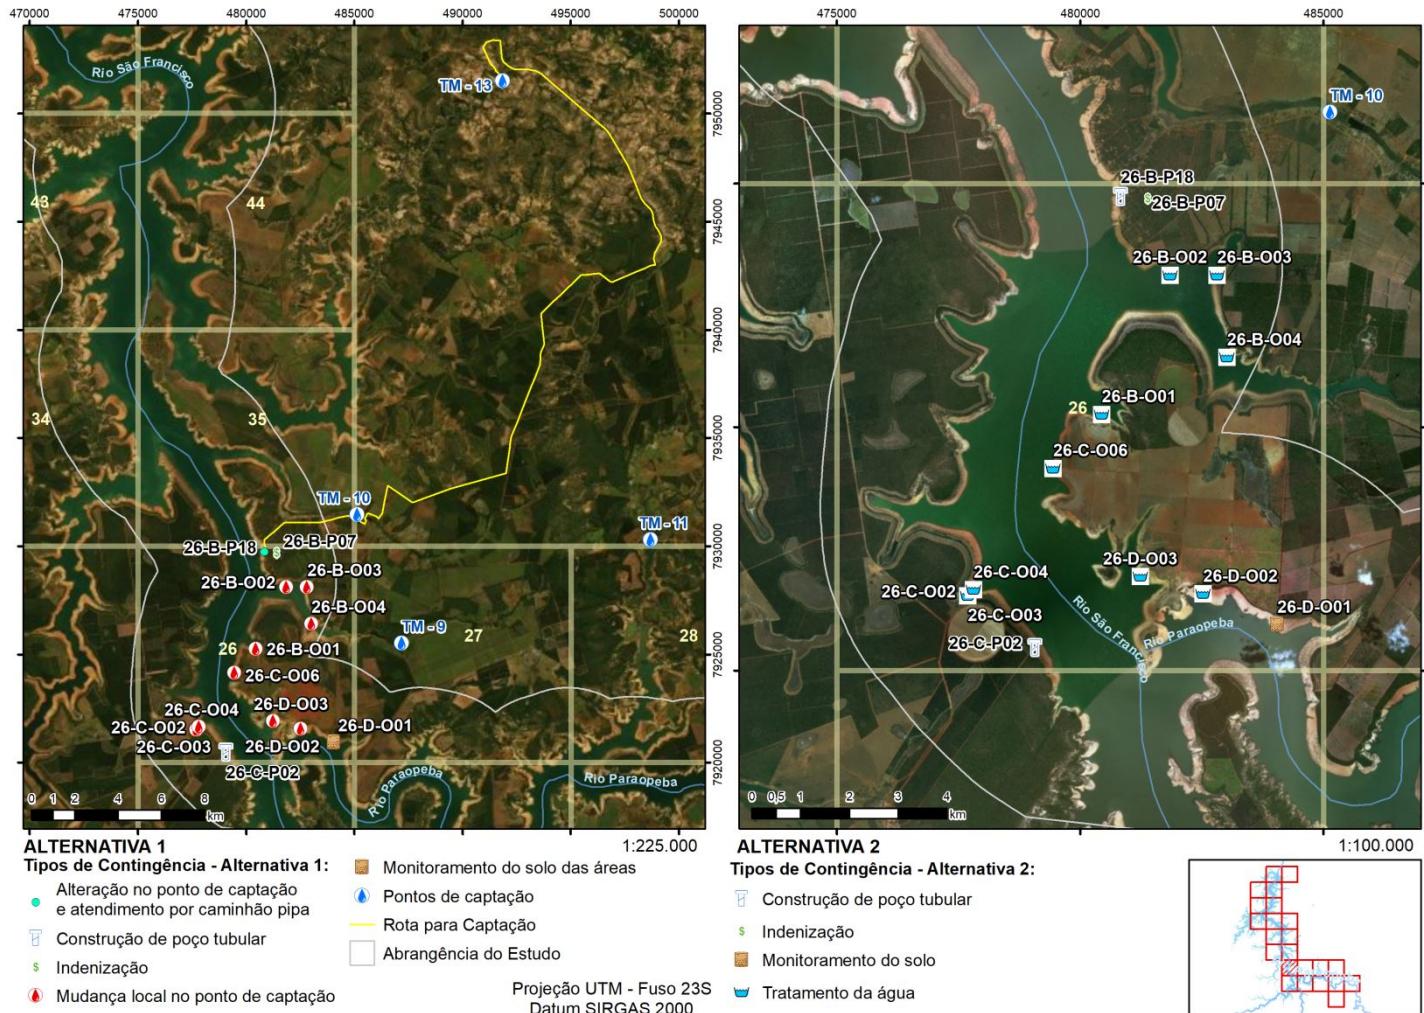
**Figura 6.24: Croqui do Plano de Contingência para o Quadrante 26.**

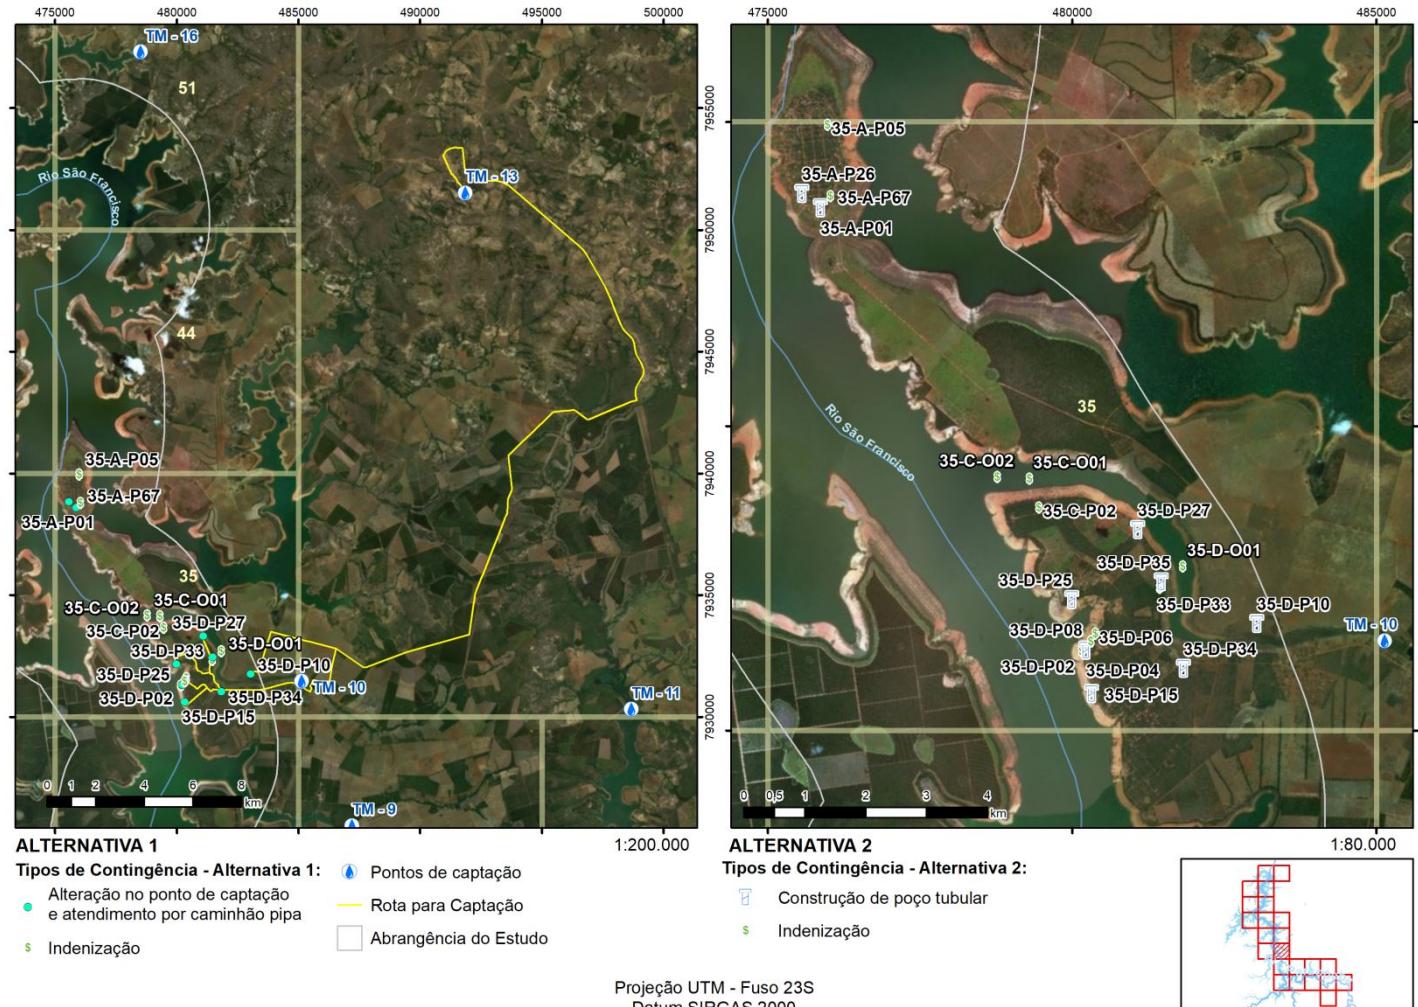
**Figura 6.25: Croqui do Plano de Contingência para o Quadrante 35.**

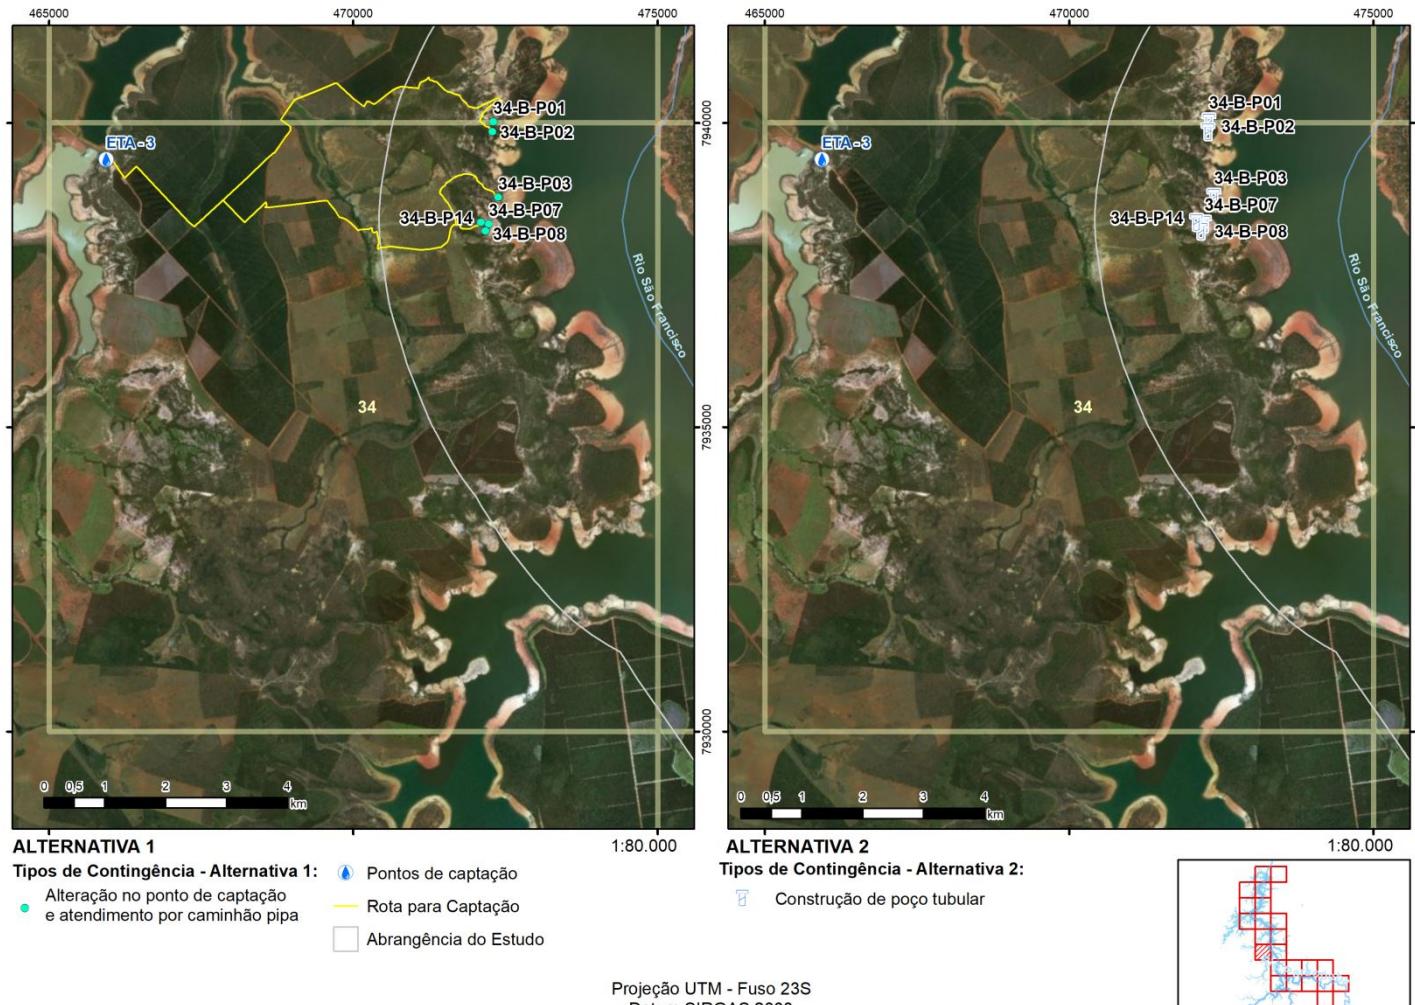
**Figura 6.26: Croqui do Plano de Contingência para o Quadrante 34.**

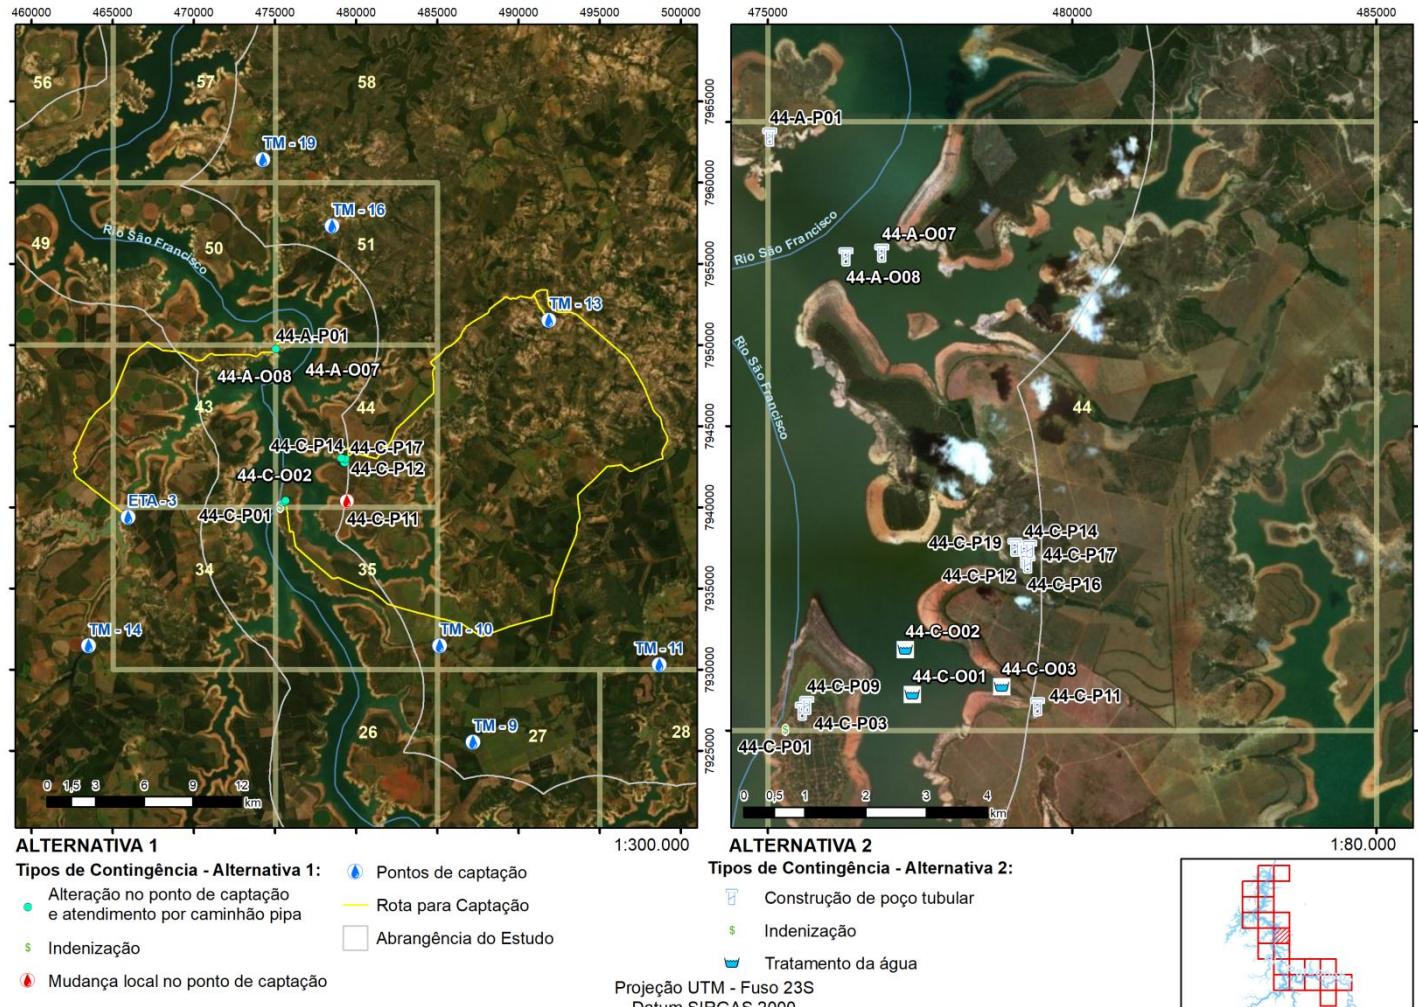
**Figura 6.27: Croqui do Plano de Contingência para o Quadrante 44.**

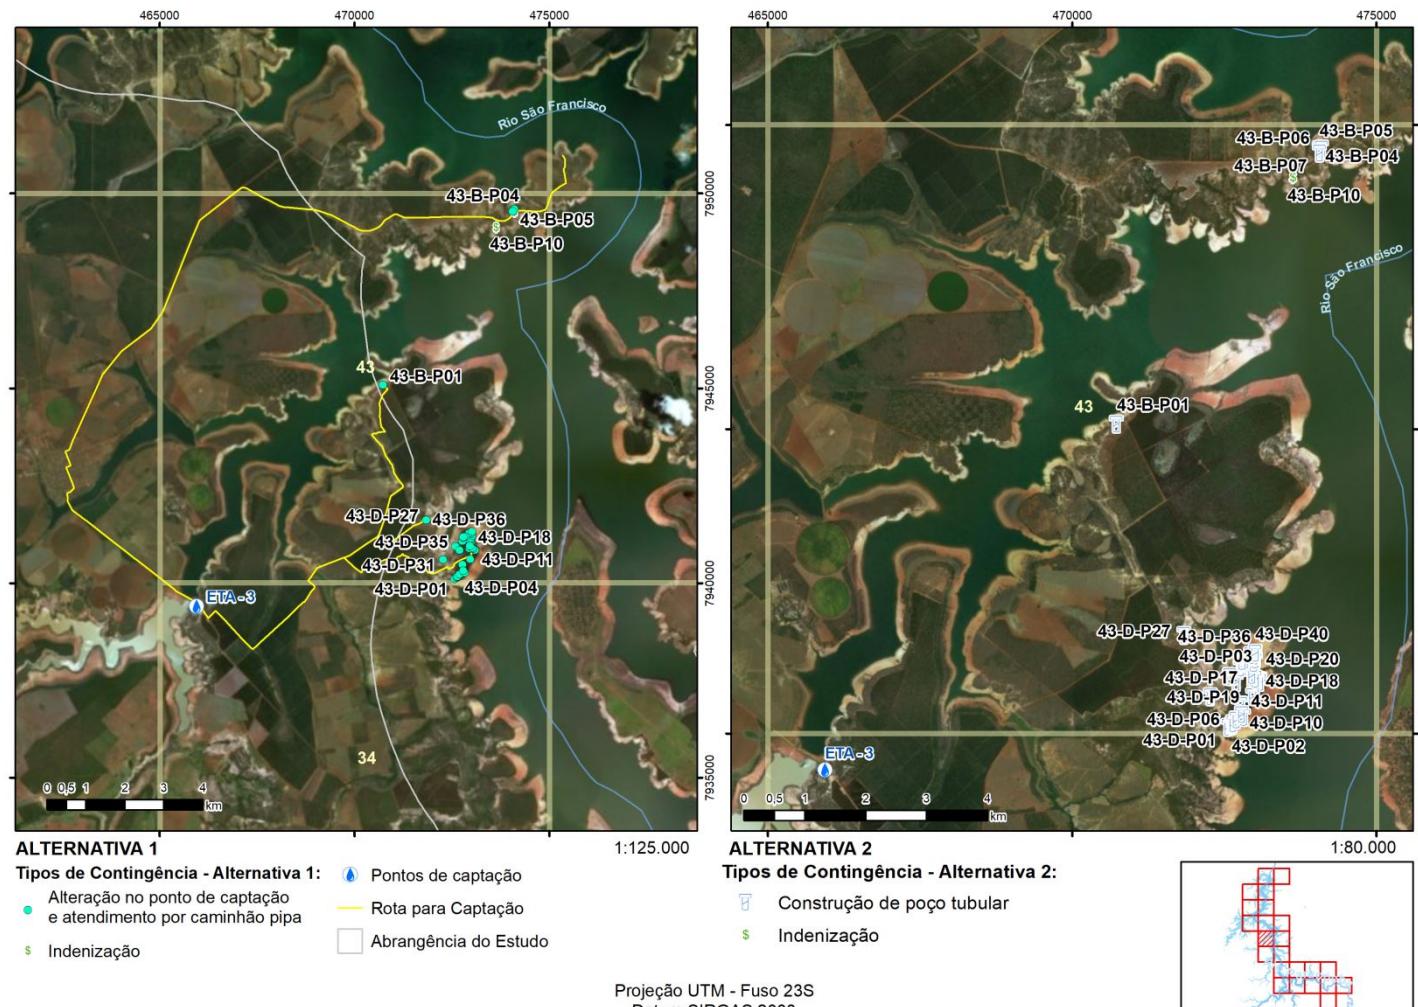
**Figura 6.28: Croqui do Plano de Contingência para o Quadrante 43.**

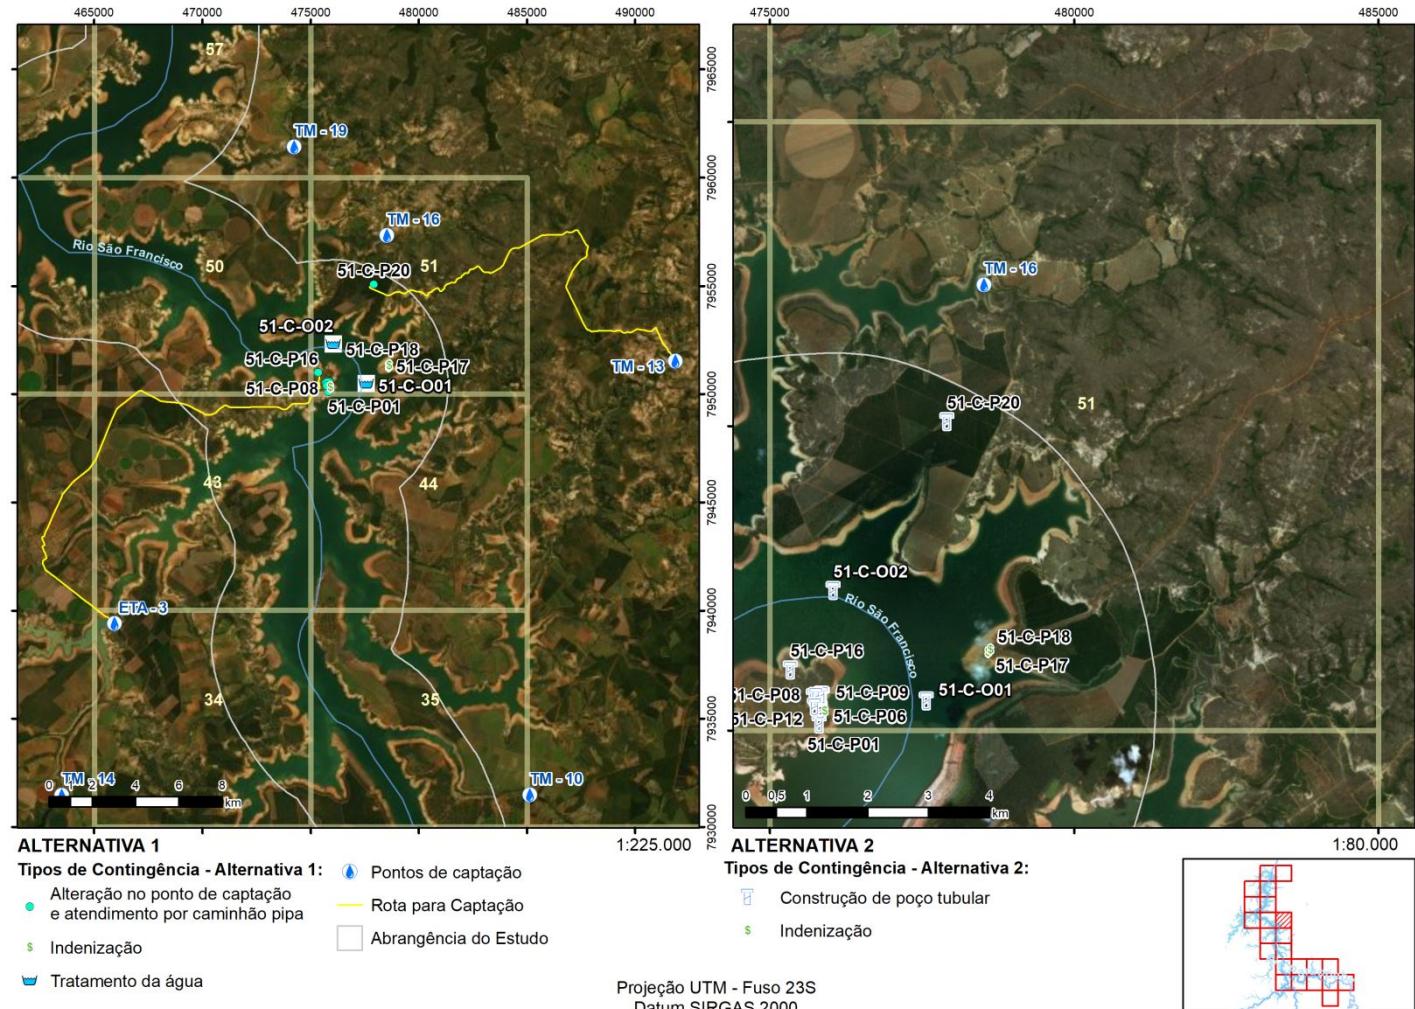
**Figura 6.29: Croqui do Plano de Contingência para o Quadrante 51.**

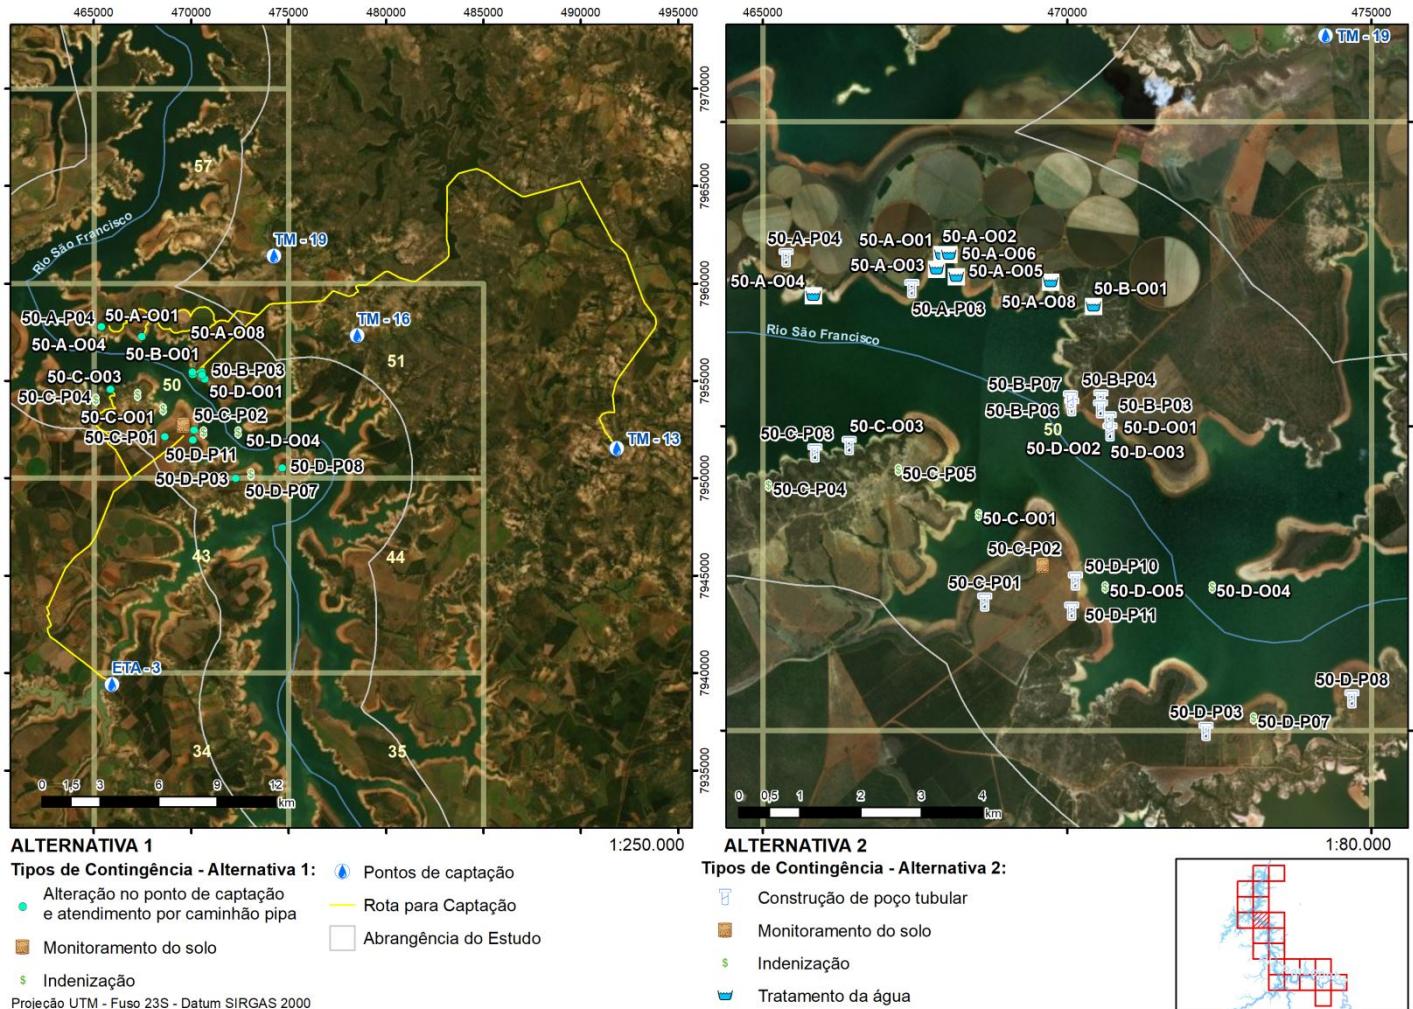
**Figura 6.30: Croqui do Plano de Contingência para o Quadrante 50.**

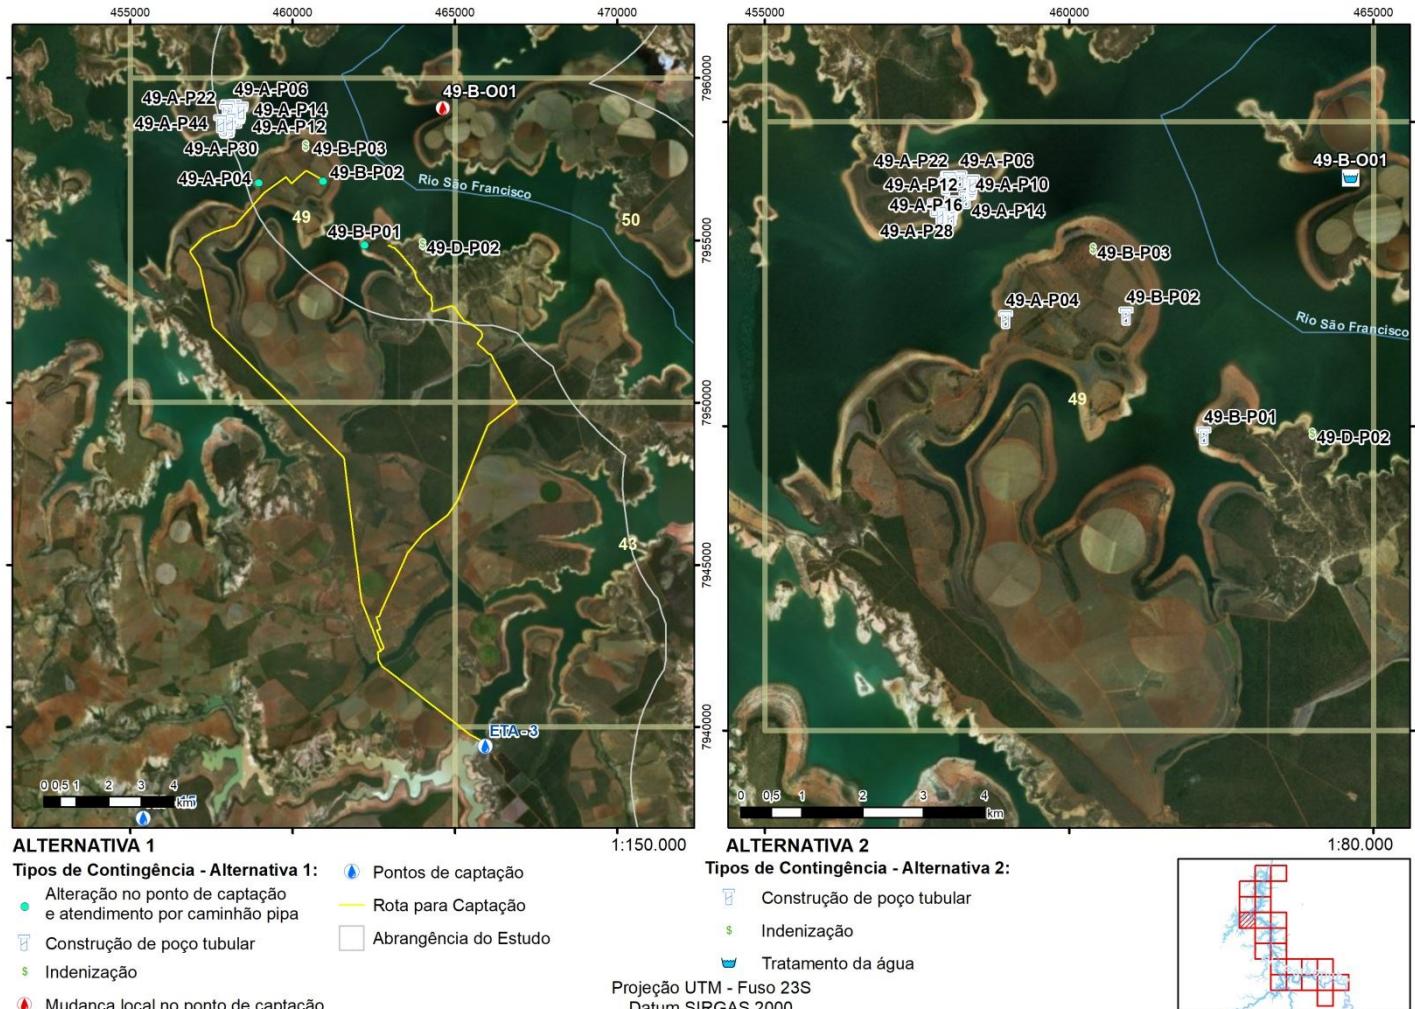
**Figura 6.31: Croqui do Plano de Contingência para o Quadrante 49.**

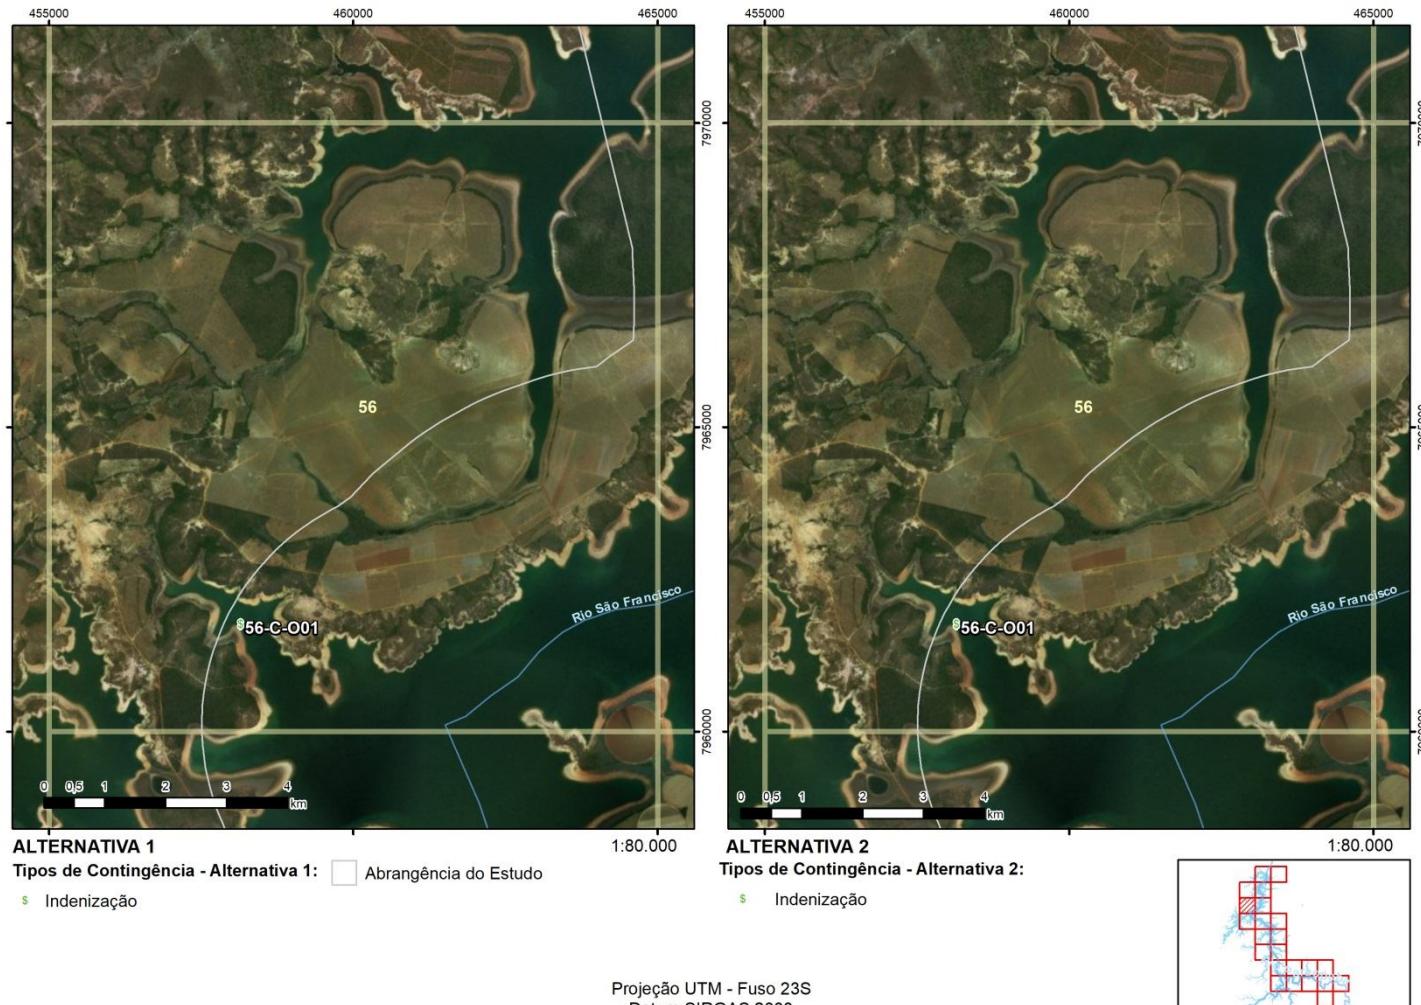
**Figura 6.32: Croqui do Plano de Contingência para o Quadrante 56.**

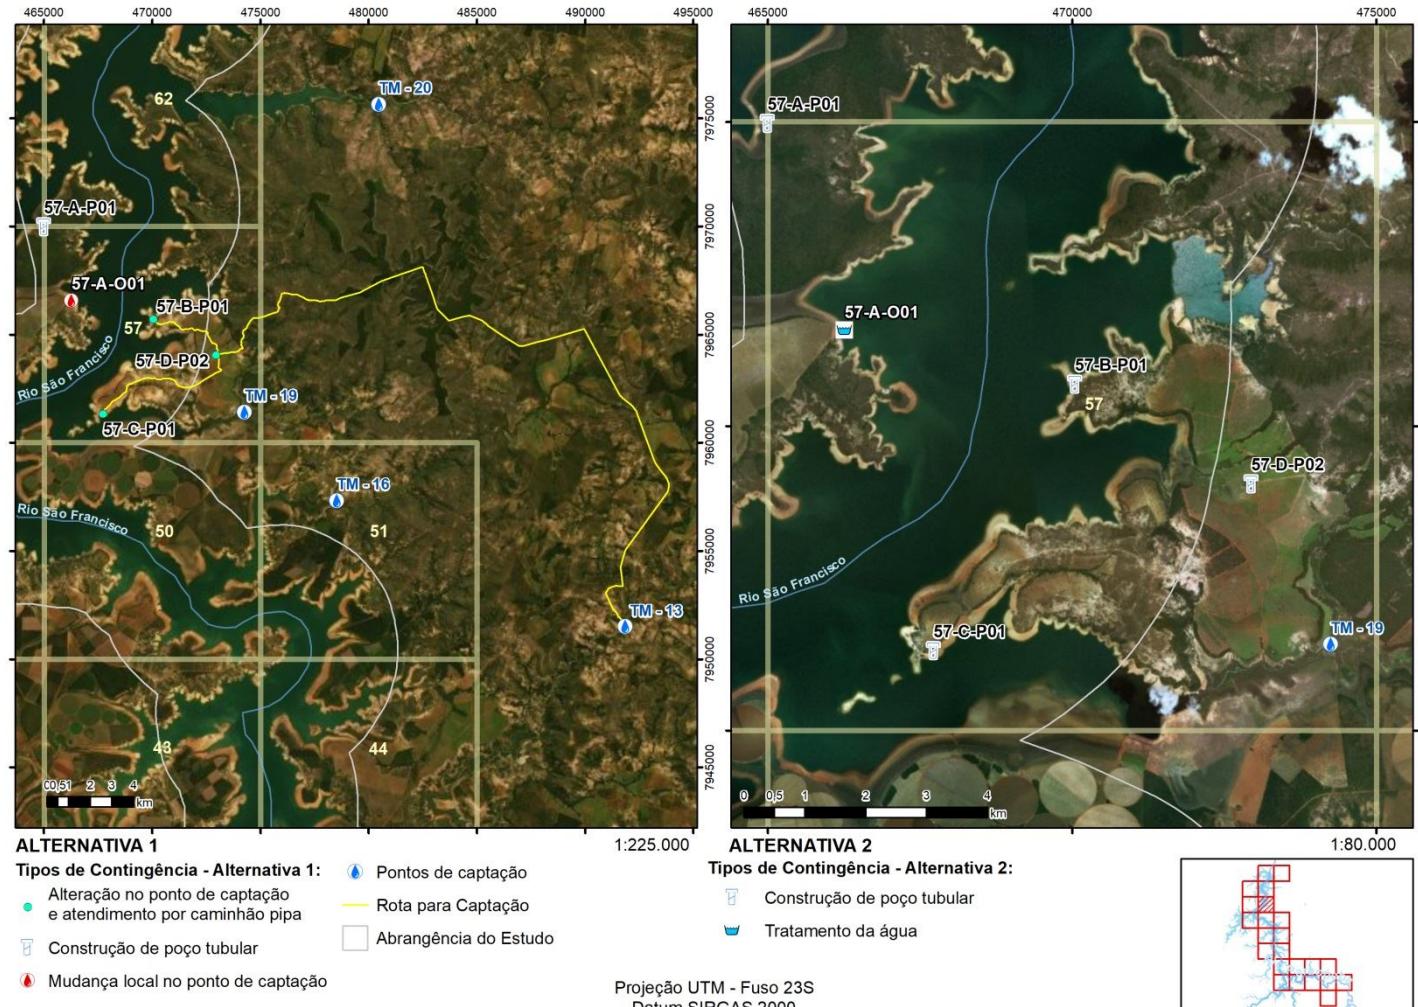
**Figura 6.33: Croqui do Plano de Contingência para o Quadrante 57.**

57-D-P02	José Adriani Perin	20,0	-	<b>ALT 1:</b> Captação no manancial alternativo localizado na seção TM-13  <b>ALT 2:</b> Construção de poço tubular	<b>ALT 1:</b> Verificação da qualidade da água no ponto de captação. Direcionar caminhão-pipa com capacidade de 20 m <sup>3</sup> para o local. Construir reservatório auxiliar próximo ao usuário. <b>ALT 2:</b> Verificar a disponibilidade hídrica subterrânea na região.
<b>Total (m<sup>3</sup>/dia)</b>		<b>23,93</b>	<b>1,62</b>	TM-13: 01 caminhão-pipa: 01 viagem/dia TM-13: 01 caminhão-pipa: 01 viagem/a cada 15 dias

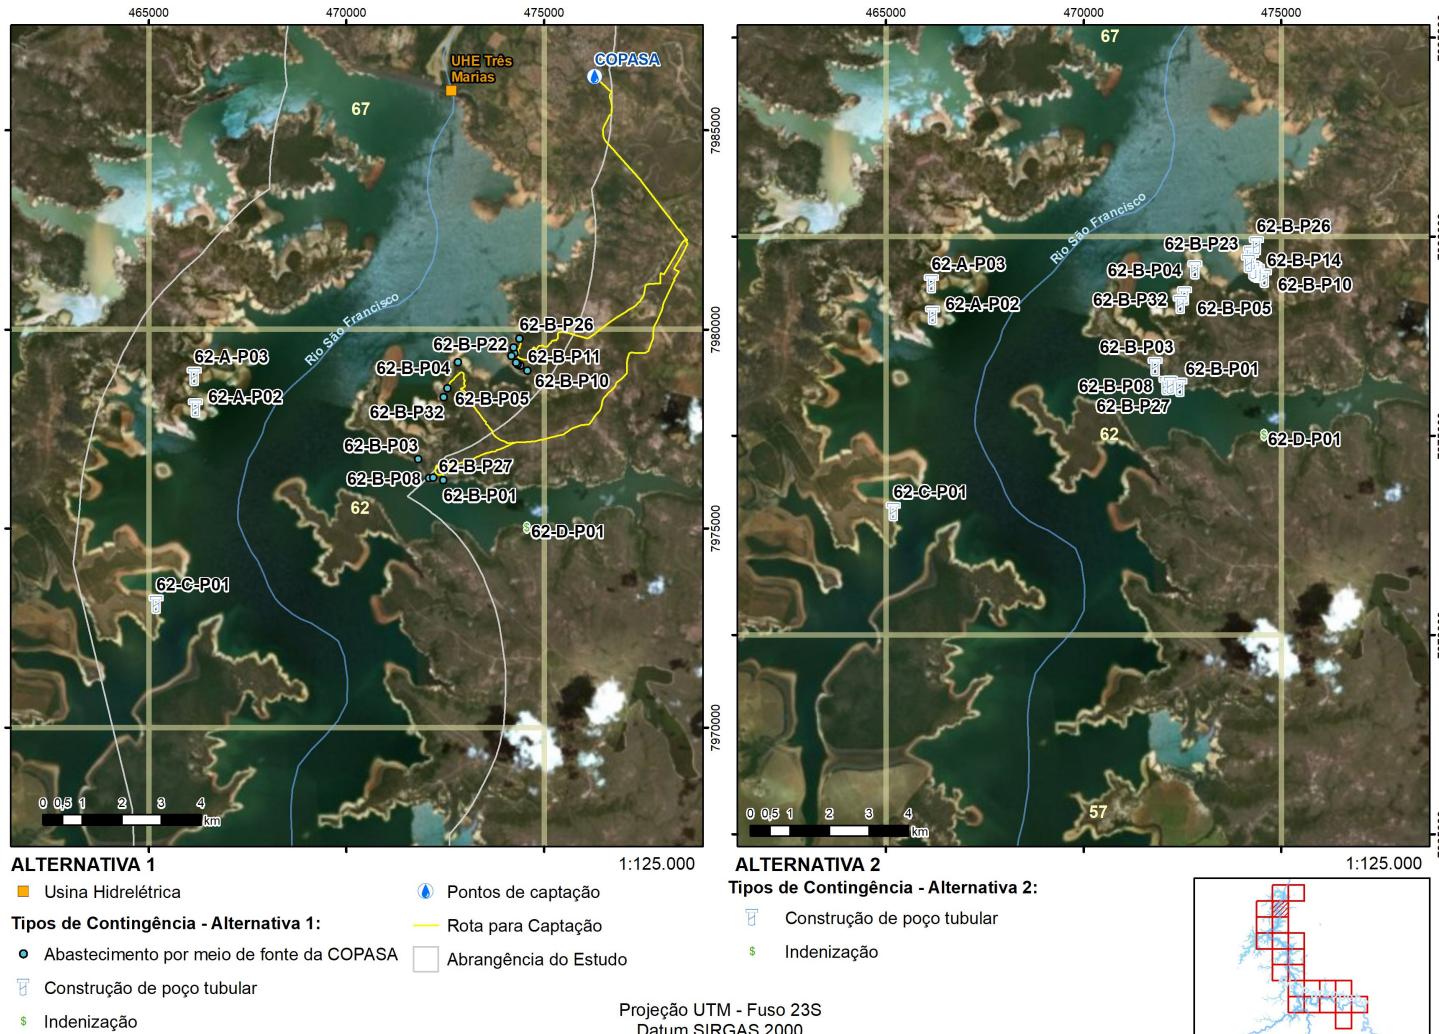
**Figura 6.34: Croqui do Plano de Contingência para o Quadrante 62.**

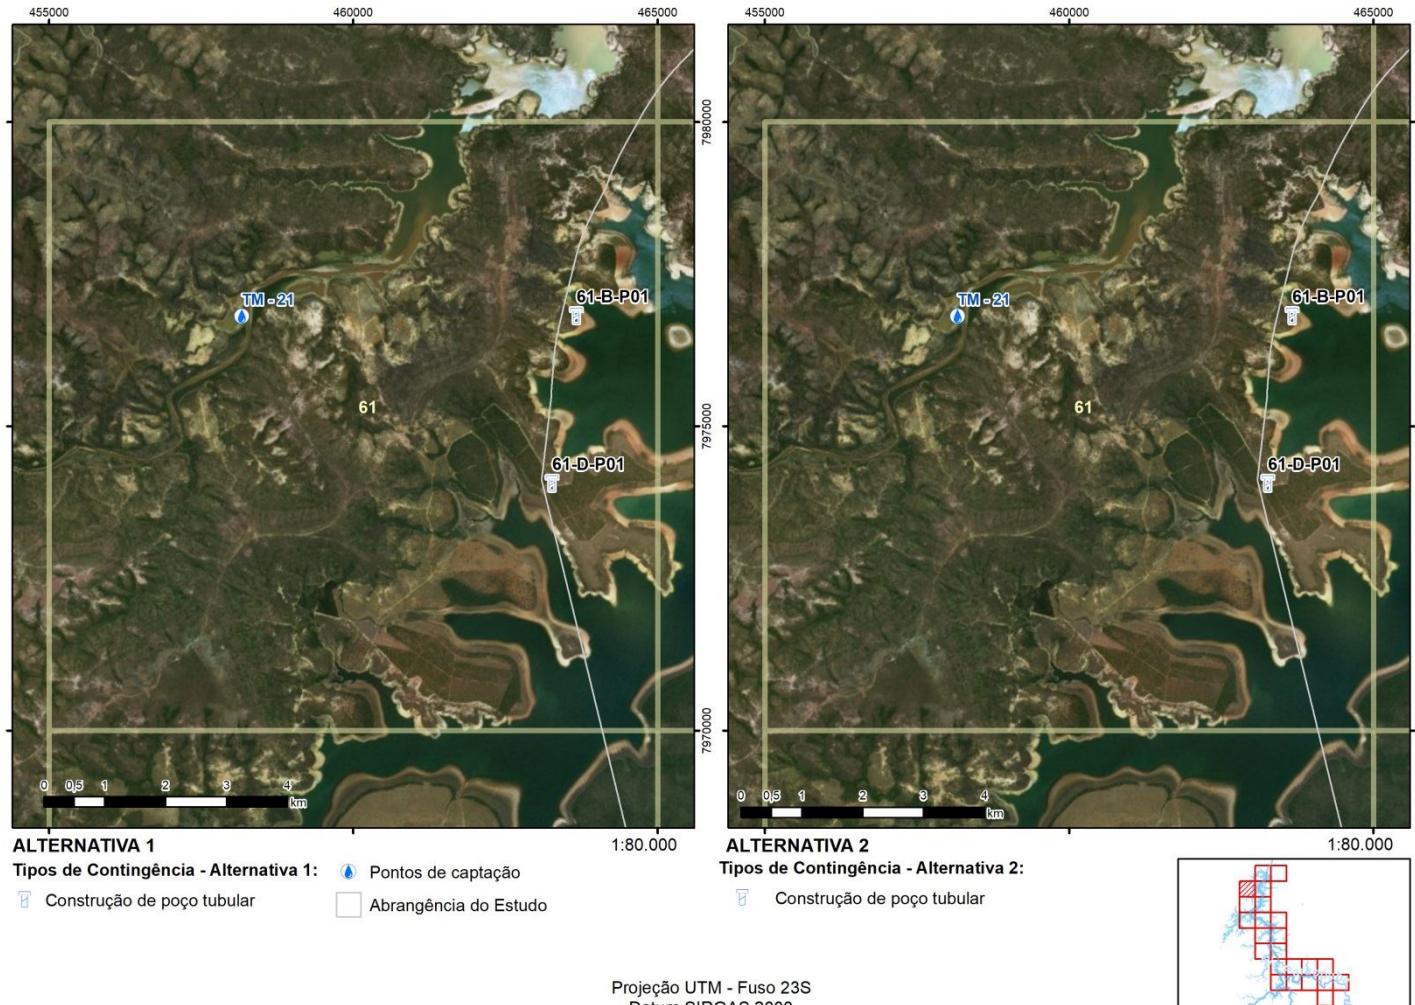
**Figura 6.35: Croqui do Plano de Contingência para o Quadrante 61.**

Ponto	Usuário	Demandá máxima m <sup>3</sup> /dia	Consumo Humano m <sup>3</sup> /dia	Método alternativo de suprimento de água	Ações a serem executadas
61-B-P01	José Campos	0,38	0,36	Construção de poço tubular <b>61-B-P01:</b> O usuário será indenizado caso suas atividades sejam suspensas conforme o monitoramento indique	Verificar a disponibilidade hídrica subterrânea na região.
61-D-P01	Pedro Lucas	1,83	1,26		<b>61-B-P01:</b> Verificação da qualidade da água próximo ao usuário
<b>Total (m<sup>3</sup>/dia)</b>		<b>2,21</b>	<b>1,62</b>

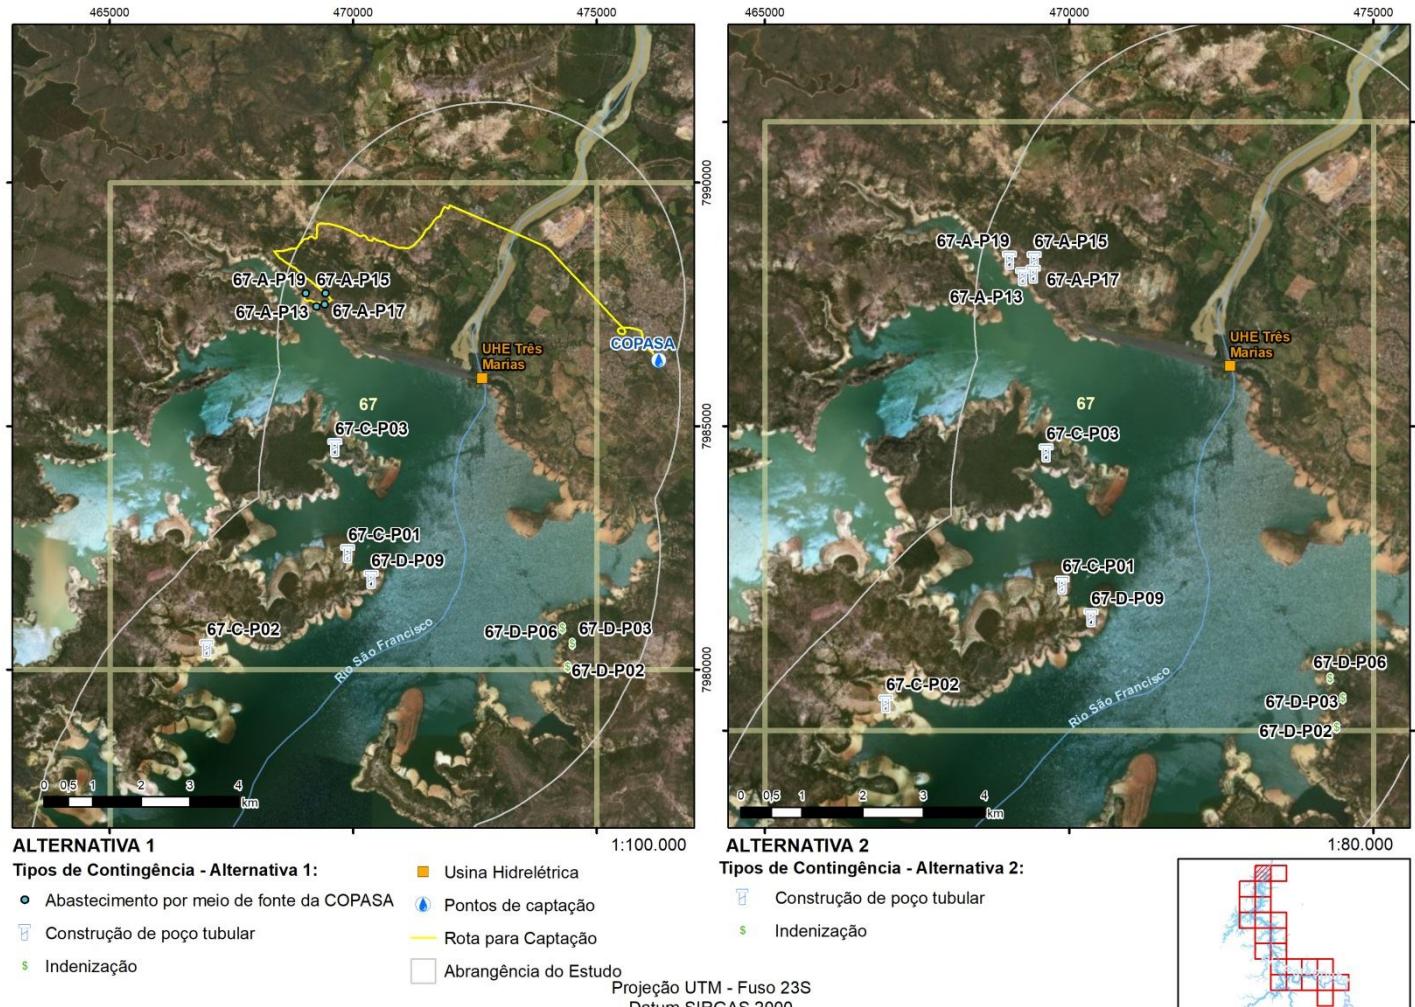
**Figura 6.36: Croqui do Plano de Contingência para o Quadrante 67.**

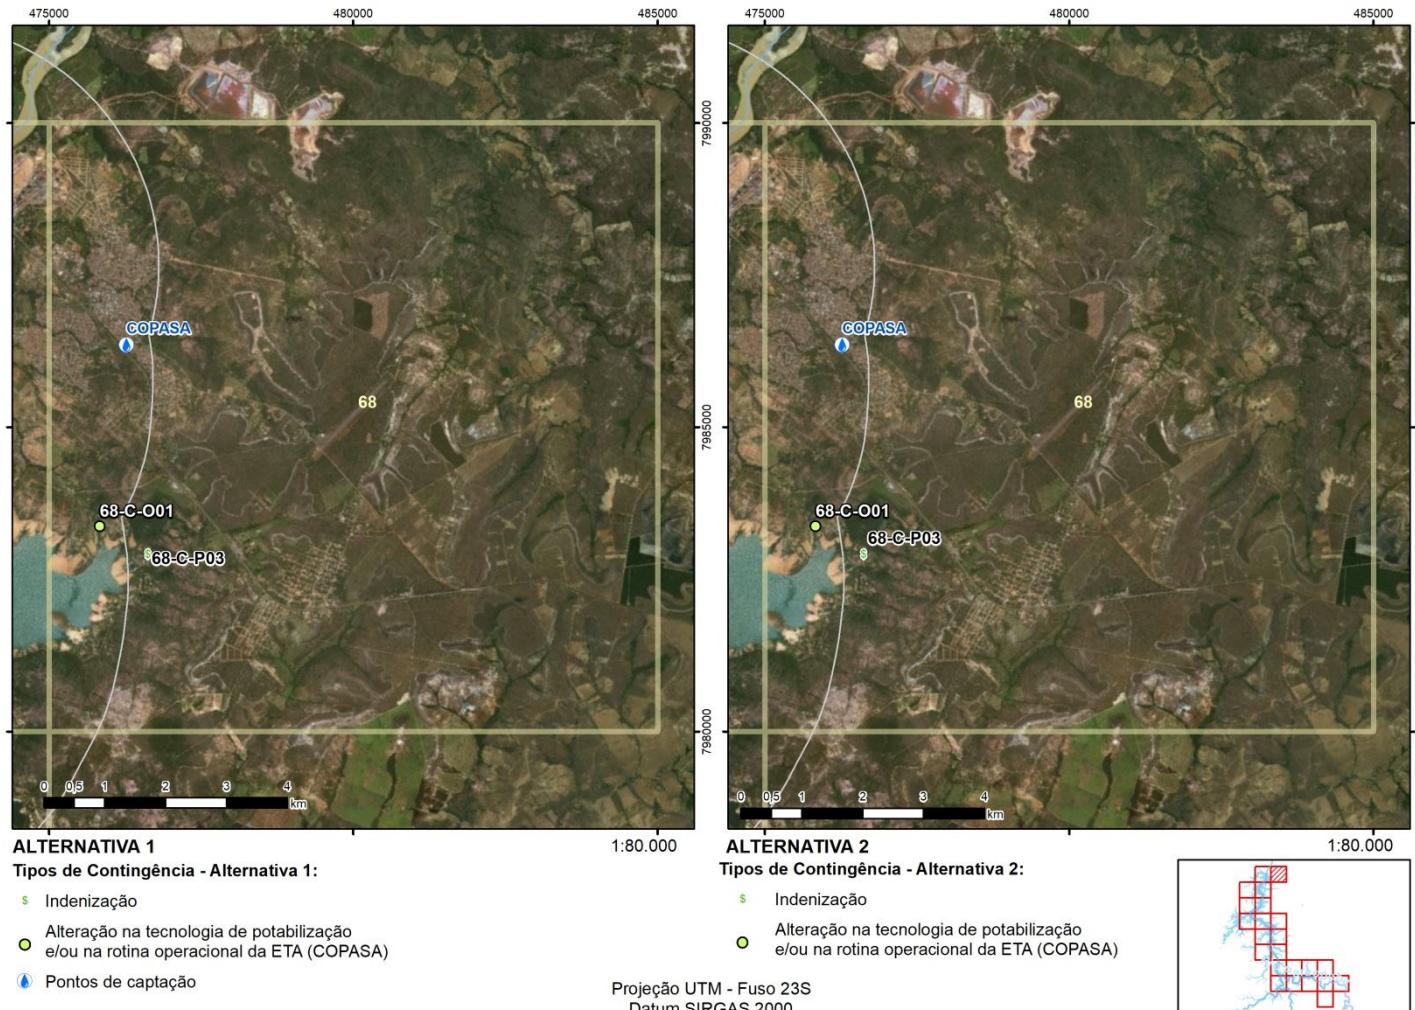
**Figura 6.37: Croqui do Plano de Contingência para o Quadrante 68.**

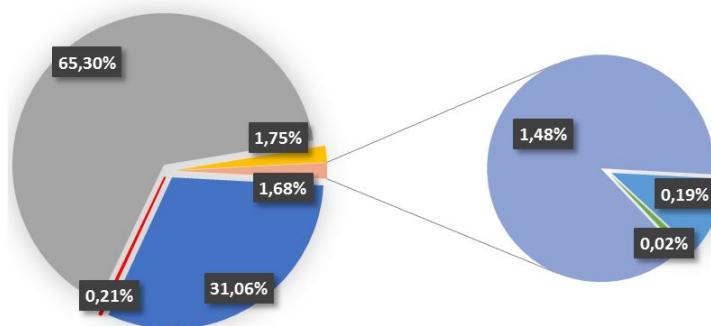
### Alternativa 1

- Tratamento da água no rio Paraopeba ou UHE Três Marias para atender demanda requerida
- Captação de água em manancial alternativo e distribuição através de caminhões pipas
- Alteração do ponto de captação para um local com menor probabilidade da qualidade da água ser afetada
- Captação de água em manancial subterrâneo
- Irrigação de plantio de eucaliptos - monitoramento do solo
- Atendimento de usuários por meio de fonte da COPASA MG e distribuição por caminhão-pipa
- Alteração na tecnologia de potabilização e/ou na rotina operacional da estação de tratamento de água (ETA - COPASA MG)

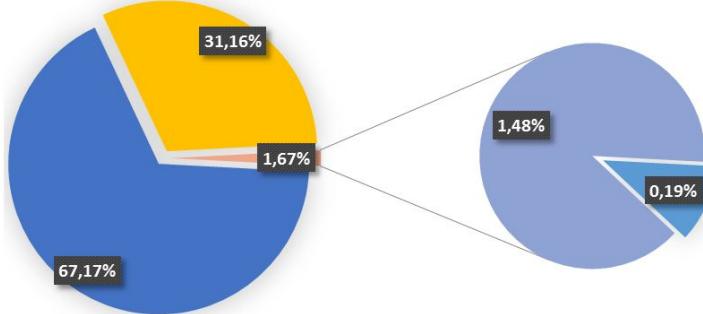
### Alternativa 2

- Tratamento da água no rio Paraopeba ou UHE Três Marias para atender demanda requerida
- Captação de água em manancial alternativo e distribuição através de caminhões pipas
- Alteração do ponto de captação para um local com menor probabilidade da qualidade da água ser afetada
- Captação de água em manancial subterrâneo
- Irrigação de plantio de eucaliptos - monitoramento do solo
- Atendimento de usuários por meio de fonte da COPASA MG e distribuição por caminhão-pipa
- Alteração na tecnologia de potabilização e/ou na rotina operacional da estação de tratamento de água (ETA - COPASA MG)
