## ESTUDOS CONSEQUÊNCIAS RUPTURA B-I

# ESTUDO CONCEITUAL MINA CORREGO DO FEIJÃO PLANO DE CONTINGÊNCIA RELATÓRIO TÉCNICO

**T19022-002-RE**

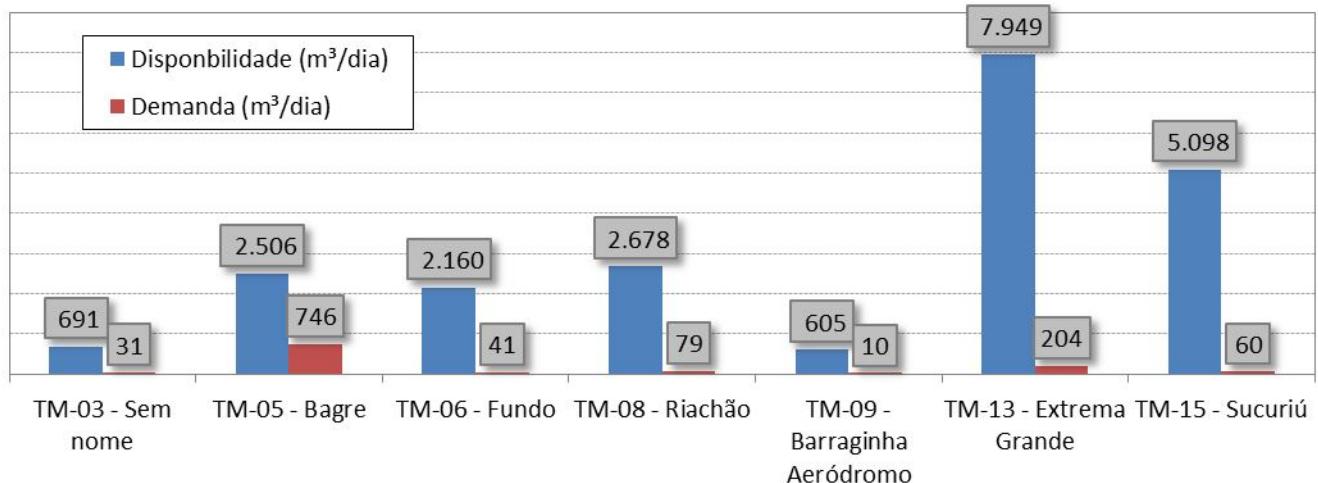
**Figura 6.39: Demanda x disponibilidade hídrica superficial nos mananciais de captação alternativos.**

volume captado em mananciais superficiais). A Figura 6.30 apresenta a relação de demanda e disponibilidade de todas as seções de captação que foram indicadas no Plano de Contingência.

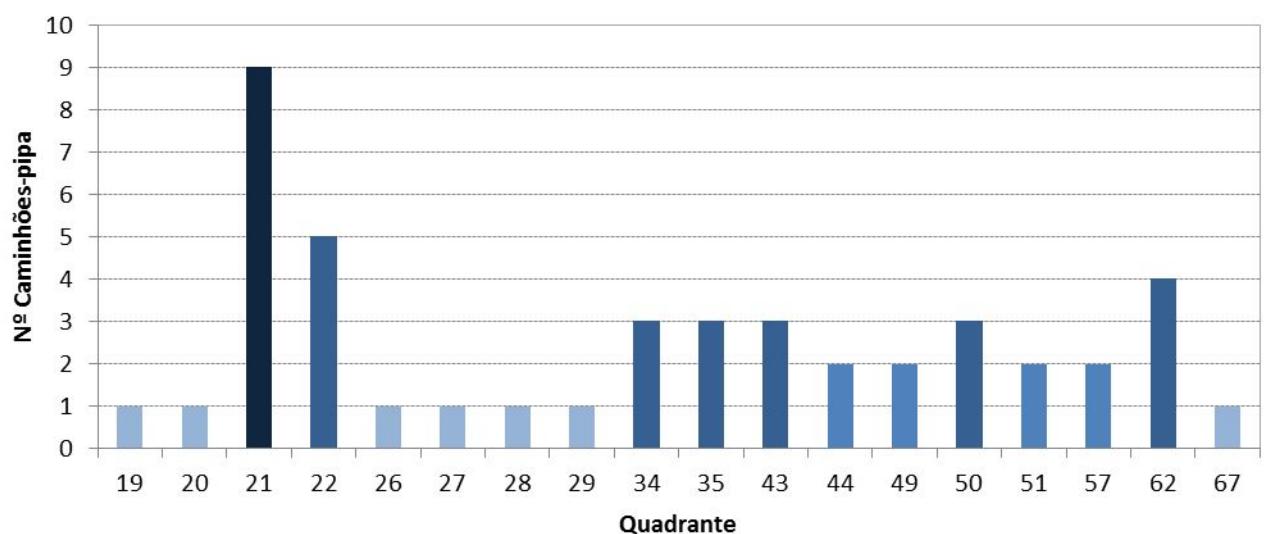
**Figura 6.40: Número de caminhões por quadrante segundo a Alternativa I do Plano de Contingência.**

A Figura 6.31 e a Figura 6.32 resumem a opção considerada na Alternativa I de atendimento por caminhão-pipa segundo o número de caminhões considerados e o total de viagens mensais a serem realizadas por quadrante.

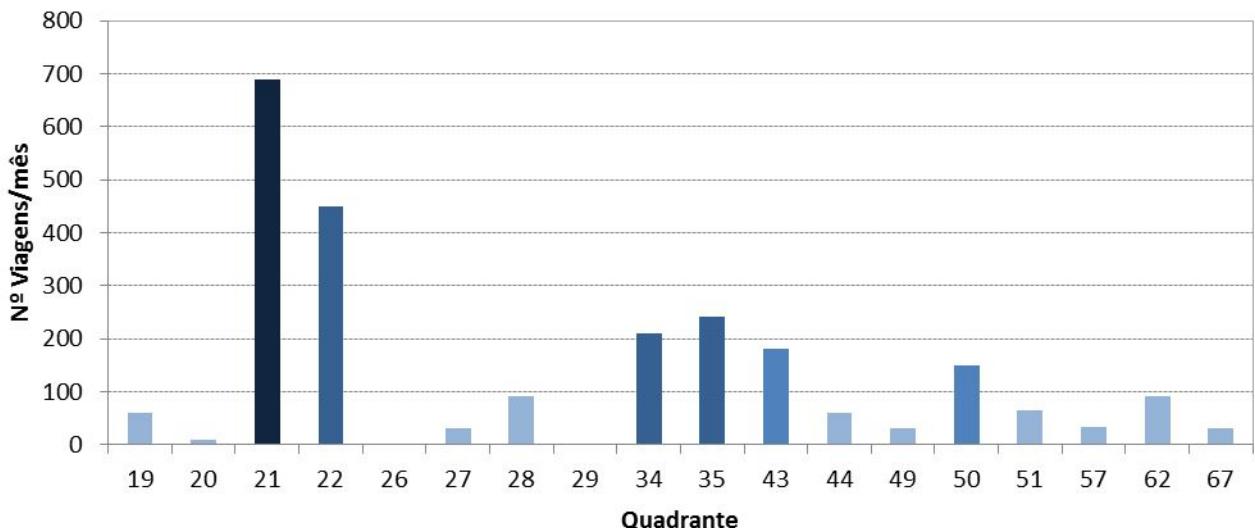
**Figura 6.41: Total de viagens mensais por quadrante segundo a Alternativa I do Plano de Contingência.**
