Alocação de Água -
 26/07/2018 - Picos-PI

BOLETIM DE ACOMPANHAMENTO DA ALOCAÇÃO DE ÁGUA 2018/2019 - AÇUDE BOCAINA

MAIO / 2019

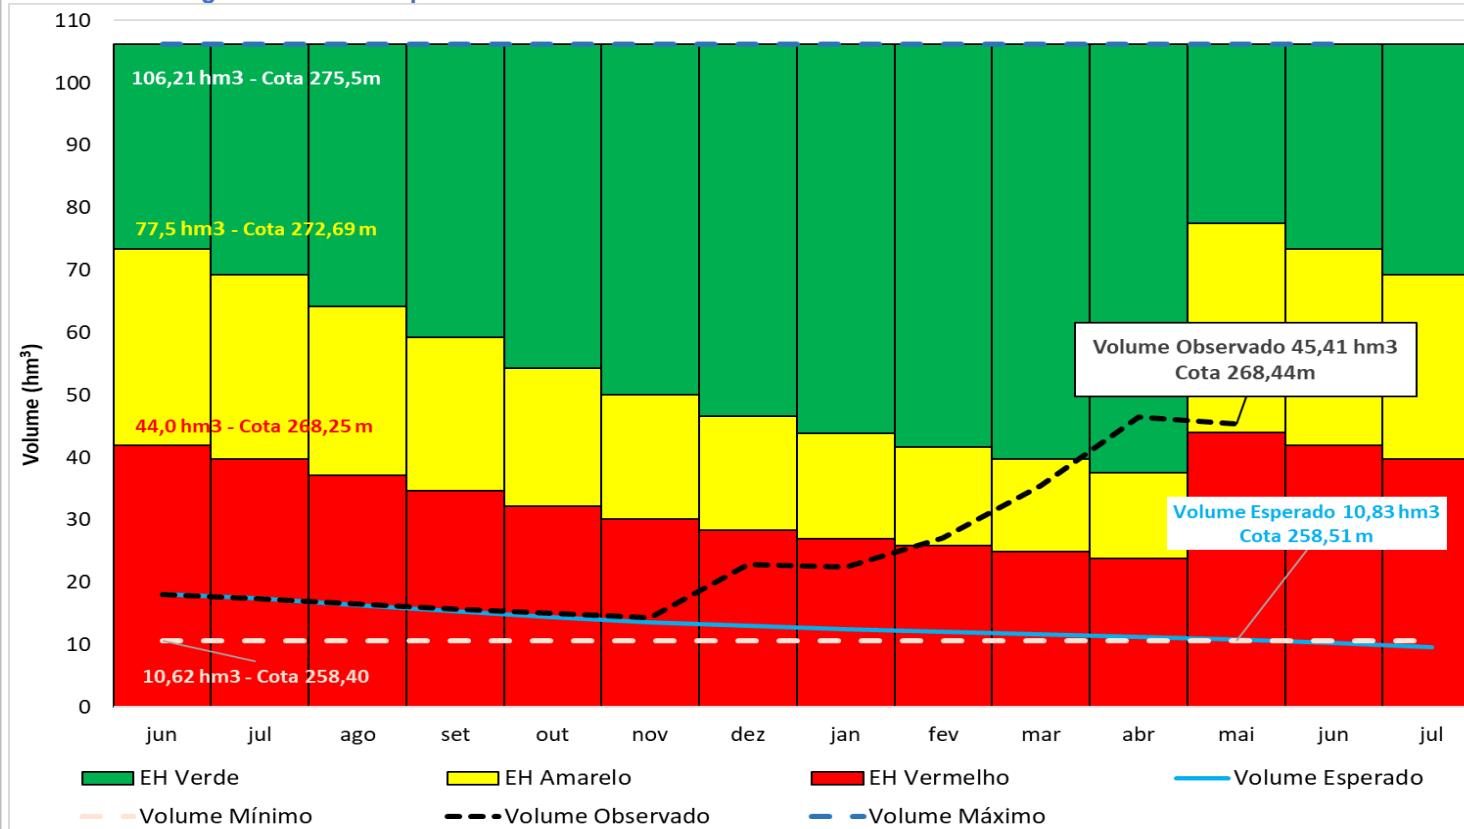
Estados Hidrológicos / Volume Esperado / Volume Observado

Mês	Volume Esperado (hm ³)	Volume Observado (hm ³)	Mês	Volume Esperado (hm ³)	Volume Observado (hm ³)	Mês	Volume Esperado (hm ³)	Volume Observado (hm ³)
jun/18	17,38	17,40	dez/18	12,99	22,84	mai/19	10,83	45,41
ago/18	16,37	16,52	jan/19	12,50	22,48	jun/19	10,25	
set/18	15,39	15,71	fev/19	12,10	27,06	jul/19	9,60	
out/18	14,43	14,98	mar/19	11,71	35,47			
nov/18	13,63	14,37	abr/19	11,31	46,45
