Foco: Pronta resposta dos instrutores de voo com relação aos erros dos alunos.

Finalidade

Alertar os pilotos da aviação de instrução sobre os riscos inerentes a essa atividade, além de ressaltar aos responsáveis por aeroclubes e escolas de aviação a importância de padronizar e incrementar a capacitação de seus instrutores, diante da necessidade de pronta resposta aos erros dos alunos.

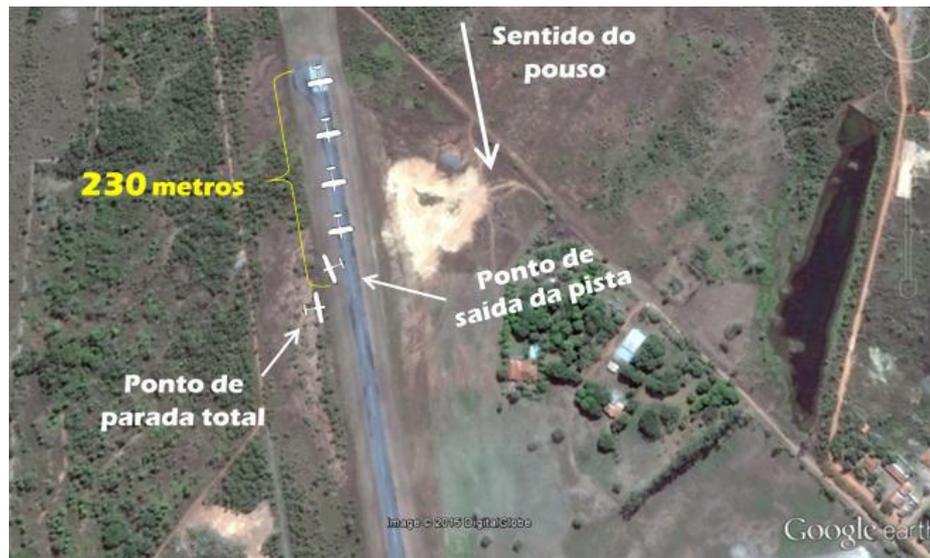
Croqui do local de saída da pista

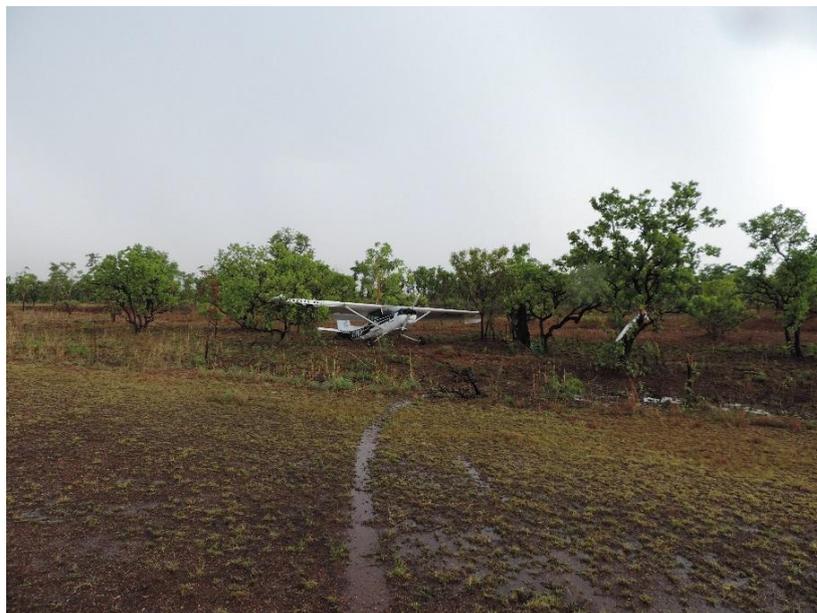
Aeronave após a parada e as marcas deixadas na grama pelos pneus.

De acordo com a investigação realizada, a pouca largura da pista (18 metros) aliada à demora do instrutor em corrigir o erro do aluno, apesar de ter aplicado os freios ao máximo (conforme pode ser observado pelas marcas deixadas no solo), a aeronave adentrou a grama e colidiu com os obstáculos.

Diretores de aeroclubes e escolas de aviação civil deverão adotar um adequado gerenciamento do risco na atividade aérea, de forma padronizar e incrementar a capacitação dos instrutores, diante da necessidade de pronta resposta aos erros dos alunos.
