COMANDO DA AERONÁUTICA
CENTRO DE INVESTIGAÇÃO E PREVENÇÃO DE
ACIDENTES AERONÁUTICOS

RELATÓRIO FINAL
I - Nº 028/CENIPA/2010

<u>OCORRÊNCIA</u>	INCIDENTE GRAVE
<u>AERONAVE</u>	PP-GQA
<u>MODELO</u>	AB-115
<u>DATA</u>	14 JUN 2009

O presente Relatório Final refere-se ao incidente grave com a aeronave PP-GQA, modelo AB-115, em 14 JUN 2009, tipificado como perda de controle no solo.

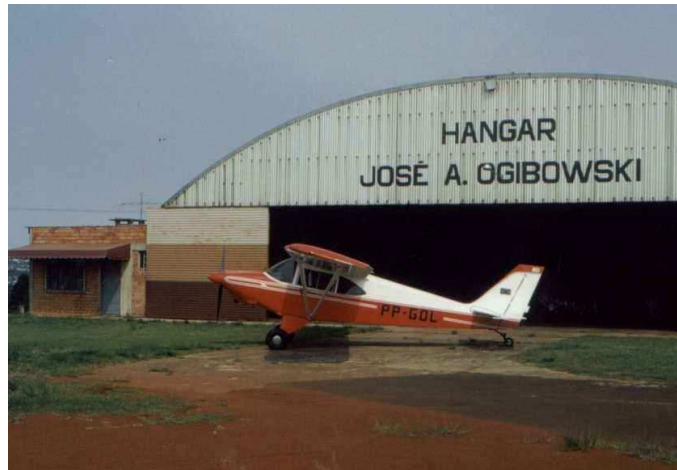
Entre as várias diferenças existentes entre as aeronaves A-122 e a AB-115, existia uma que se sobressaía, e era relativa ao tipo de trem de pouso.

O AB-115 possuía o trem de pouso do tipo convencional, muito pouco utilizado nas aeronaves modernas. Nos dias de hoje, esse tipo de trem de pouso é comumente utilizado em aeronaves de instrução e agrícolas.

Fig. 1 Foto da aeronave AB-115 Aero-Boeiro

Se o aluno já apresentava dificuldade de adaptação em aeronave com trem triciclo, que possuía o controle direcional mais fácil, seu desempenho foi potencialmente comprometido na troca de aeronave, ao reiniciar a instrução, devido, principalmente, à instabilidade direcional.

É fato conhecido que as operações de pouso e decolagem com a aeronave AB-115 exigem cuidados especiais, em função da dificuldade de controle no solo em baixas velocidades.
