REPORT SEMANAL
BARRAGENS DE MINERAÇÃO
01 – 07/12/2020

© 2020, Agência Nacional de Mineração (ANM)

1 Cadastro de barragens no SIGBM.

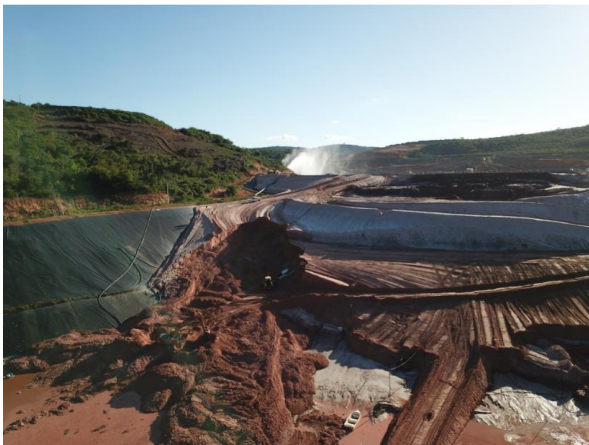
Em 02/12/2020, por volta das 14h, ocorreu um deslizamento localizado na pilha de estoque de *underflow* da Barragem de Rejeitos II (Barragem 02), mais precisamente na área do talvegue secundário (junto a ombreira direita). O material deslizado ficou contido no local do incidente, onde existe impermeabilização, não havendo carreamento de material para fora do talvegue.

Já no local, foi observado pela equipe da ANM que a pilha estava em finalização de processo de reconformação. Na sequência, a equipe verificou que as principais causas do incidente foram as seguintes: falha na drenagem do fluxo percolado associada a ocorrência de fortes chuvas.

Figura 1 – Vista aérea da pilha após ruptura.
Fonte: Jacobina Mineração e Comércio.

Após a análise dos fatos, a operação da disposição de rejeito no local da pilha foi suspensa de imediato pela ANM, com a aplicação de auto de interdição, até que sejam tomadas as medidas necessárias para manter a drenagem da pilha em níveis adequados de segurança.

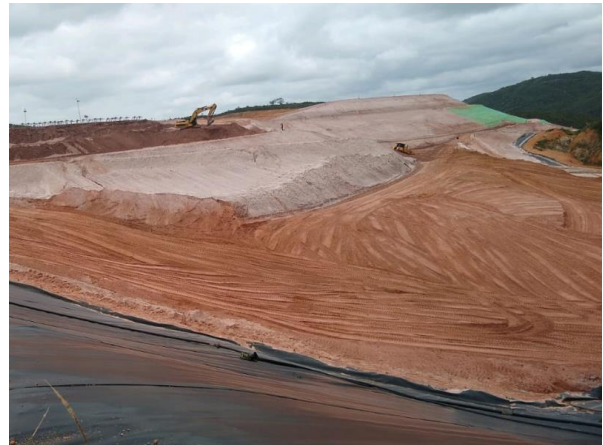
Figura 2 – Vista da pilha de outro ângulo da após início da conformação. Fonte: Jacobina Mineração e Comércio.

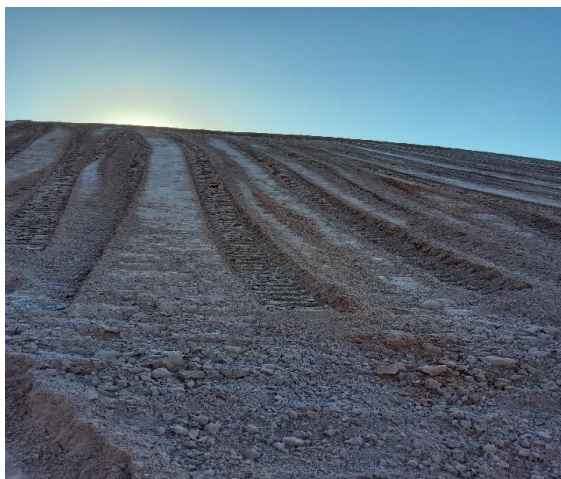
Figura 3 - Vista do talude da pilha após início da conformação. Fonte: Agência Nacional de Mineração.

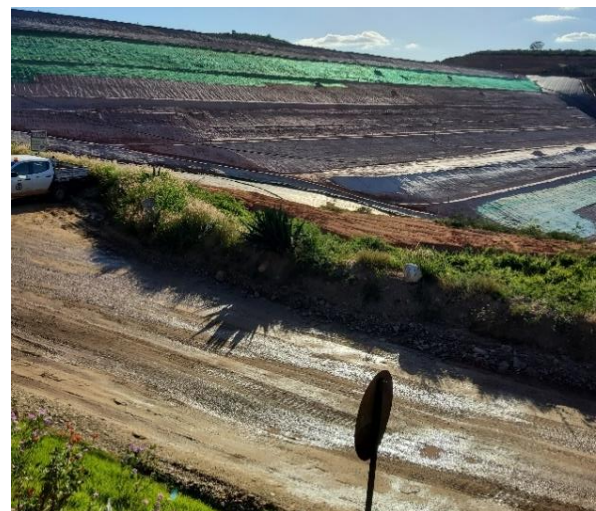
Com relação a Barragem 02, no momento da fiscalização não foram verificadas anomalias que comprometessem a segurança da estrutura. De toda forma, estão sendo exigidos da empresa a realização de estudos que permitam uma avaliação mais detalhada da situação.

Figura 4 – Vista do talude de jusante da Barragem 02.
Fonte: Agência Nacional de Mineração.
