VI RELATÓRIO ANUAL DE SEGURANÇA DE BARRAGENS DE MINERAÇÃO

Superintendência de
Segurança de Barragens
de Mineração

2024

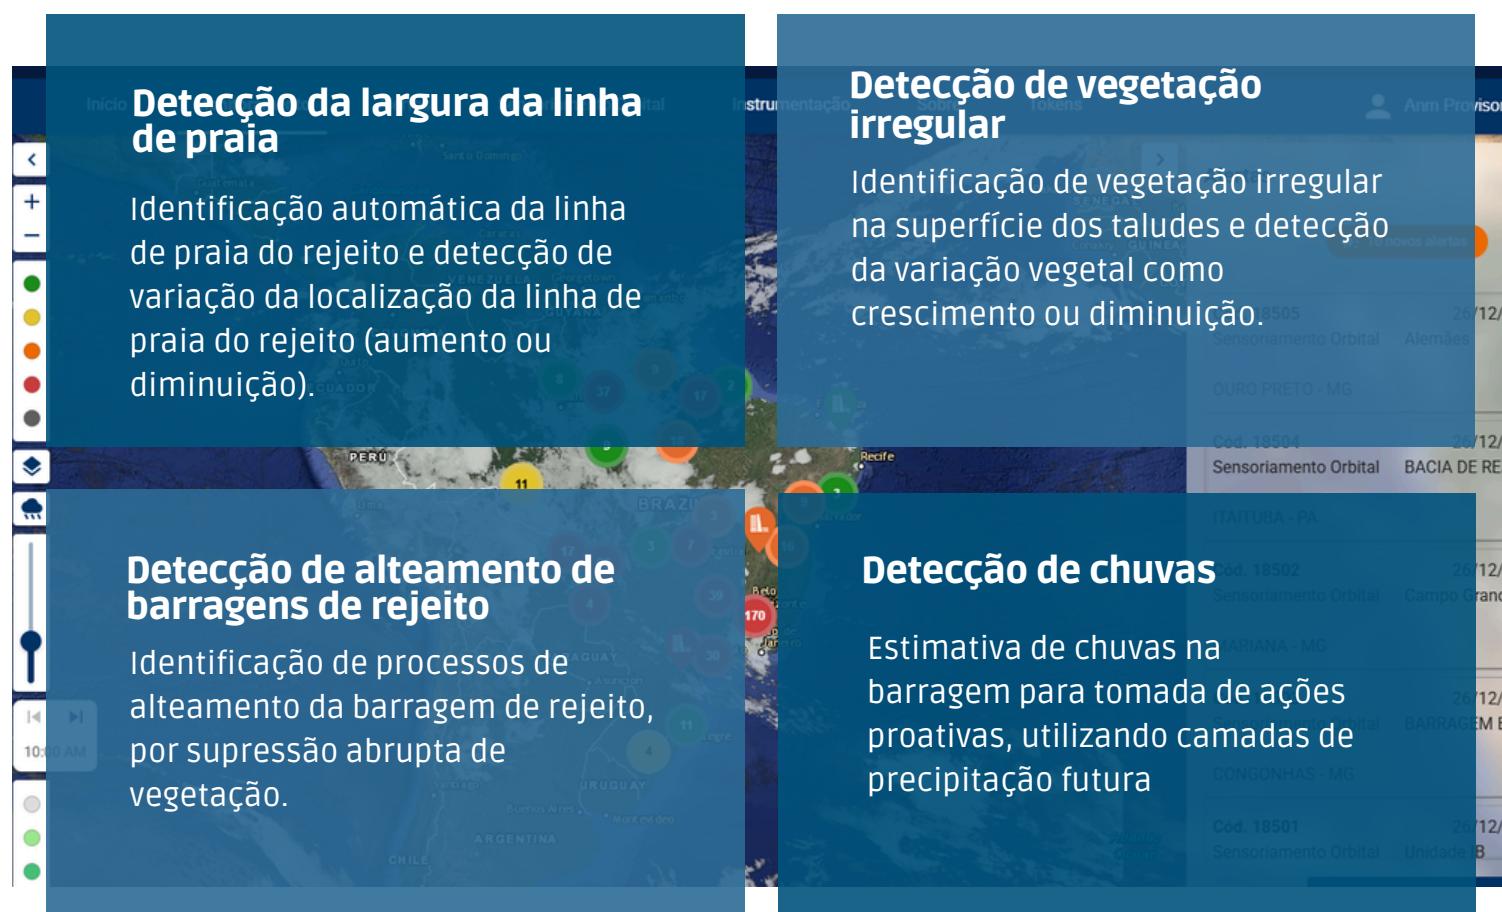
Foram realizados testes utilizando imagens termais de satélite e índices espectrais como MNDWI e NDVI para identificar padrões e alterações ambientais. Essas informações são processadas, armazenadas no banco de dados do SMA e disponibilizadas para análise em tempo real.

A identificação da linha de praia é realizada por meio do índice MNDWI, que detecta a presença de água na superfície do reservatório e calcula a menor distância entre a lâmina d'água e a crista da barragem. Para a vegetação irregular, são empregados NDVI e variações modificadas, permitindo classificar áreas de cobertura vegetal com valores superiores a 0.4 como arbustivas e acima de 0.7 como vegetação densa. Já a supressão abrupta de vegetação é identificada pela comparação entre imagens temporais sucessivas, detectando áreas de desmatamento que podem indicar intervenções na estrutura da barragem. A camada de climatologia aprimora a análise preditiva, permitindo correlacionar eventos climáticos com níveis de alerta das barragens. Com isso, fiscais podem visualizar, em um mapa interativo, quais estruturas apresentam maior incidência de alertas e estão sob previsão de chuvas intensas, otimizando a priorização de fiscalizações.

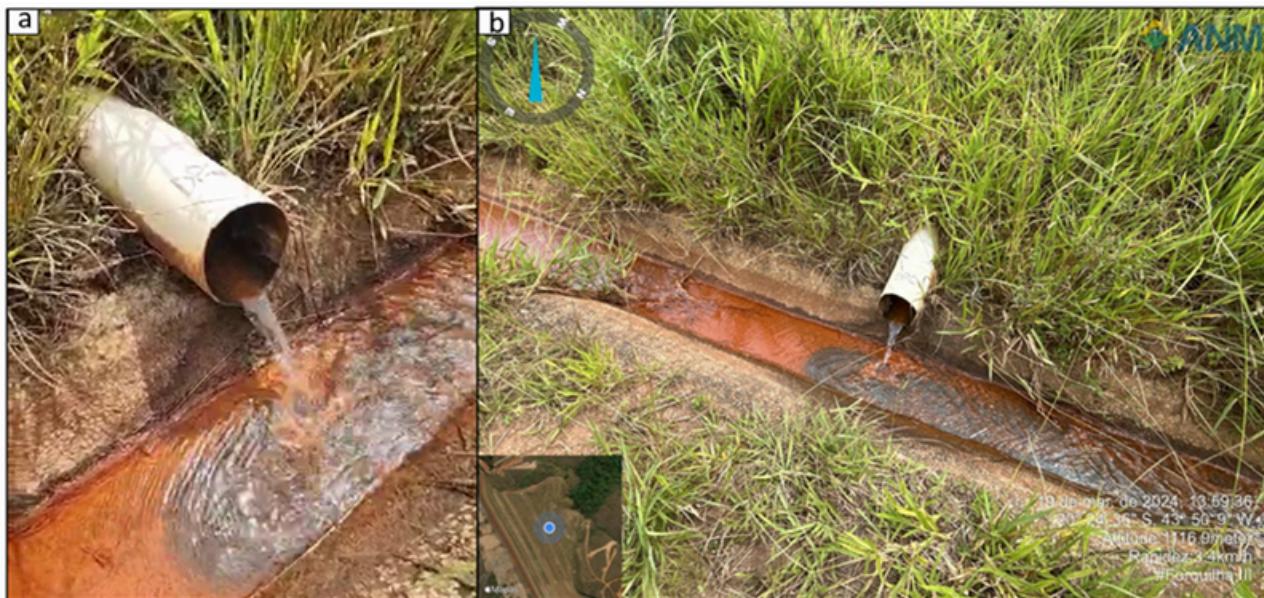
Em 19 de março de 2024, a equipe técnica da ANM fiscalizou a Barragem Forquilha III, da Vale S.A., como parte do planejamento anual de segurança de barragens. Durante a inspeção, foi identificada uma anomalia no dreno DP-2, com presença de material fino cinza escuro, possivelmente pó de minério de ferro, na canaleta próxima ao dreno.

Imagens da anomalia obtidas in loco pela equipe da ANM em 19 de março 2024

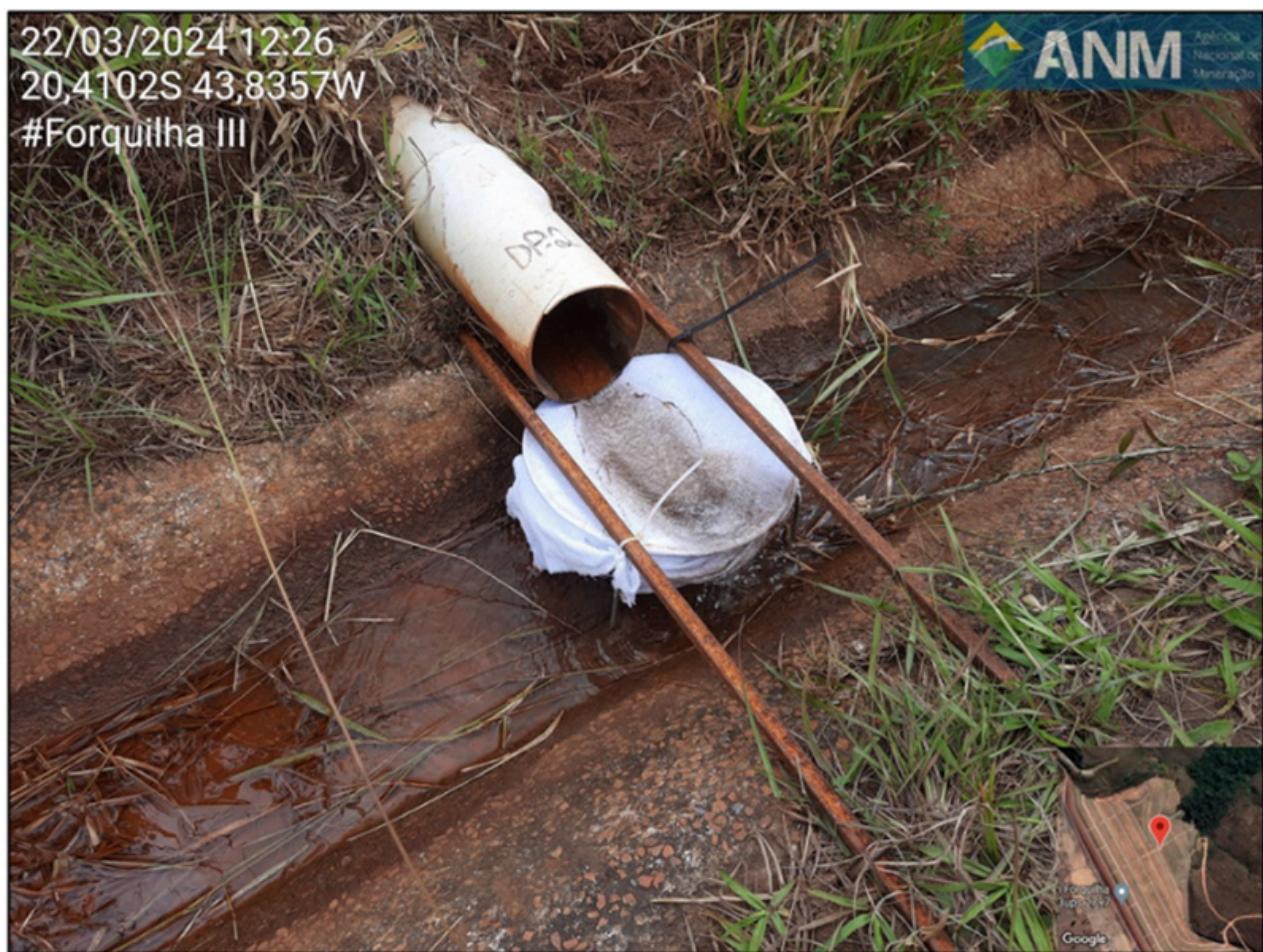
Nas inspeções realizadas nos dias 19 e 22 de março de 2024, a ANM identificou a continuidade da presença de material sólido na canaleta do dreno DP-2. Apesar de o fluxo de água parecer constante e sem partículas significativas no início, a instalação de um dispositivo de coleta pela Vale S.A. revelou a persistência de pequenos carreamentos de sedimentos.

Imagen do dreno coletada pela equipe da ANM em 22 de março de 2024, indicando a presença de sedimentos no aparato instalado pela Vale S.A.

Como resultado, a Vale S.A. comprometeu-se a finalizar um plano detalhado de intervenção. No dia seguinte, 9 de abril, a ANM, FEAM e a Defesa Civil realizaram nova inspeção na região do dreno DP-2, constatando pequenas quantidades de material cinza metálico na canaleta e baixo índice de turbidez na água.

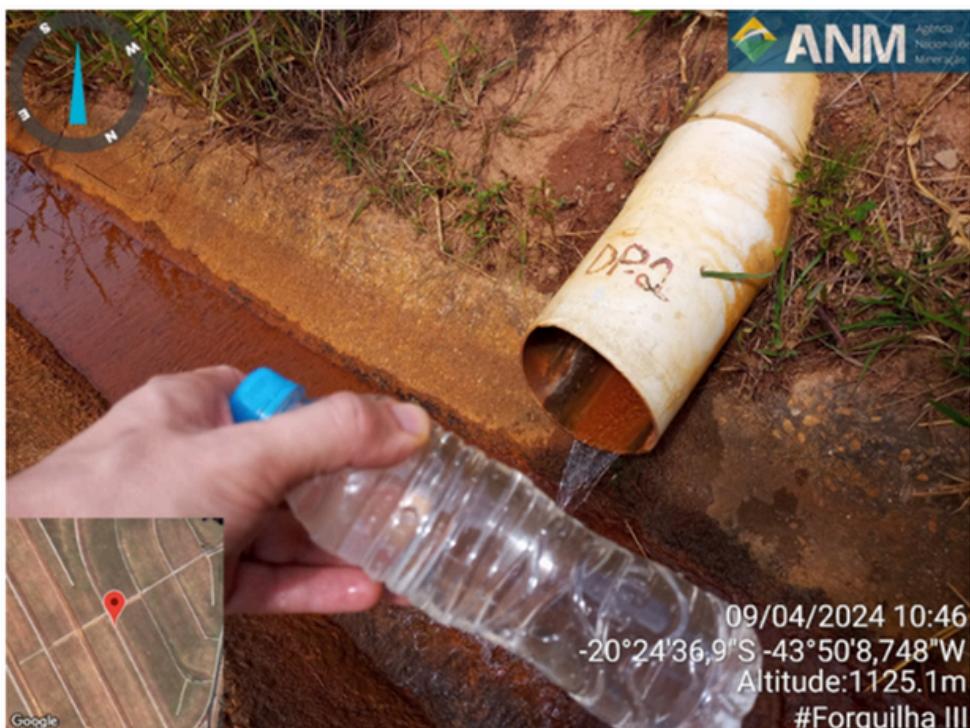
Amostra de água coletada diretamente no dreno DP-2, indicando visualmente baixo índice de turbidez no momento da vistoria

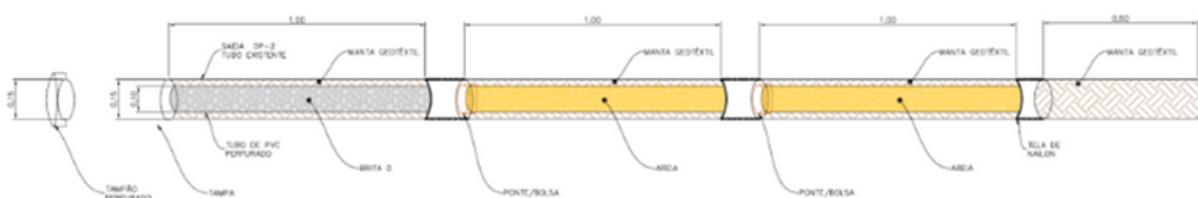
Esquema ilustrativo do sistema para contenção do carreamento de sedimentos no dreno DP-2 pela DF+ Engenharia

Em 11 de abril, a ANM acompanhou a intervenção de engenharia para controle da anomalia, que consistiu na instalação de tubos modulares perfurados revestidos com geotêxtil, preenchidos com areia grossa e pedregulho lavados.

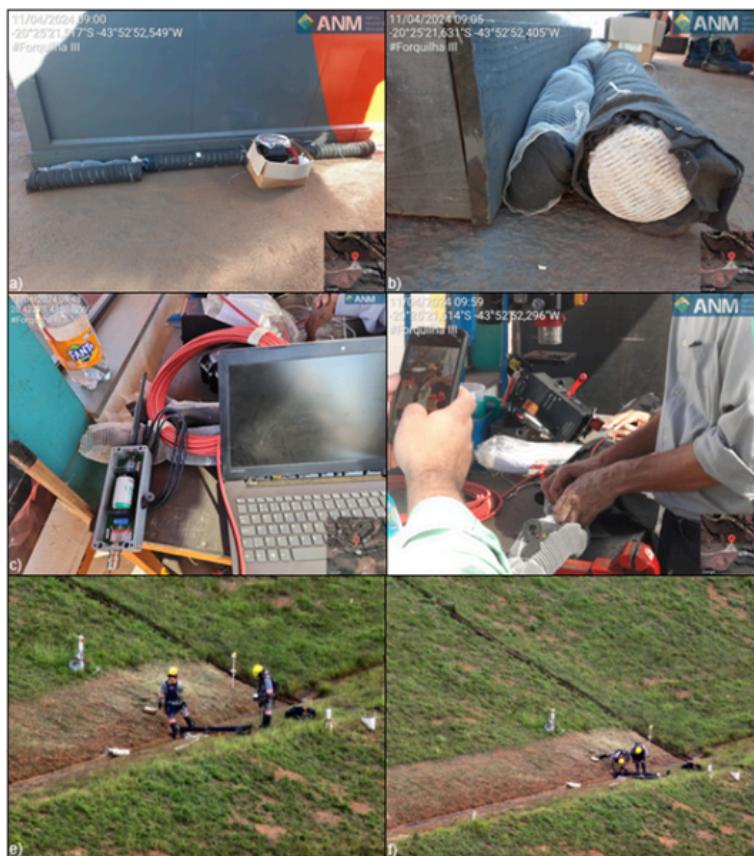
Os módulos foram instalados no interior do dreno utilizando helicópteros, conforme registros obtidos na ombreira direita da Barragem Forquilha III.

Intervenção do dreno DP-2: a) conjunto modular; b) instalação do piezômetro; c) sistema no interior do dreno

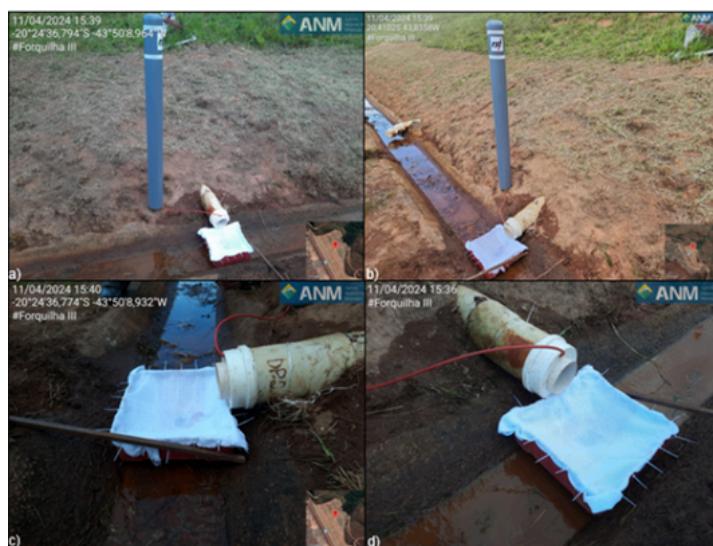
Após a intervenção, uma nova inspeção confirmou que não havia mais acúmulo de sedimentos no dreno, e a água apresentava-se límpida. Por fim, a ANM reforçou a necessidade de monitoramento contínuo do dreno e dos instrumentos próximos. A Vale S.A. reportou ao SIGBM que o carreamento de sedimentos foi solucionado, e a anomalia no dreno DP-2 está atualmente controlada.

Registros da inspeção realizada horas após a intervenção, sem indícios de novos carreamentos de sedimentos

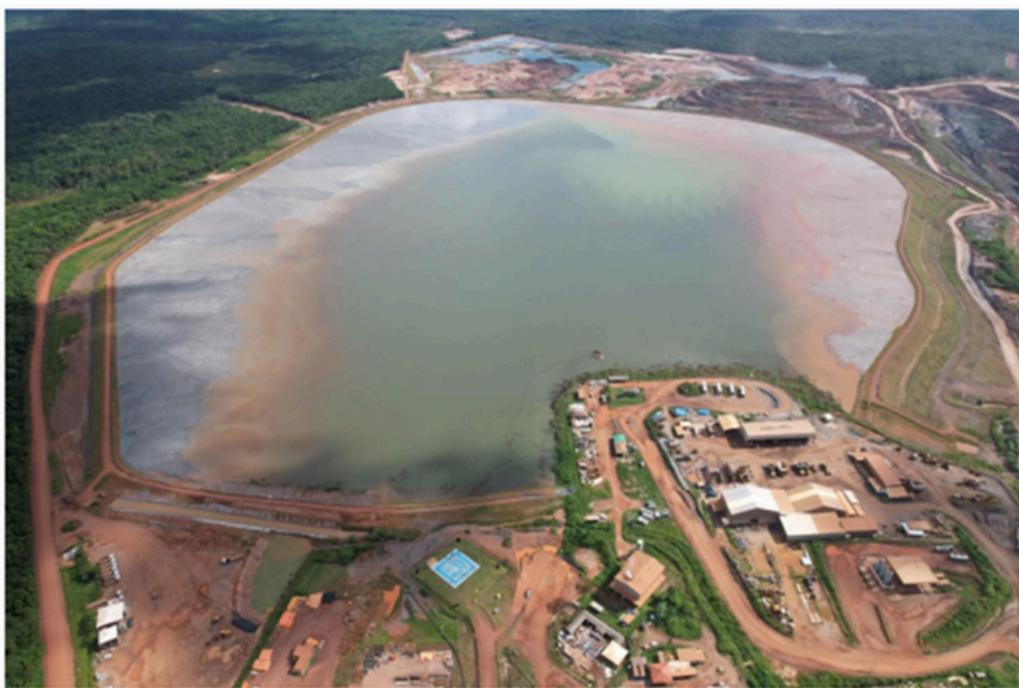
A Barragem do Vené trata-se de uma estrutura para contenção de rejeitos derivados da mineração de ouro, classificada, à época, como de Categoria de Risco Alta, Dano Potencial Associado Alto e sem Nível de Emergência, passado para Nível de Emergência 2 após a vistoria.

Vista aérea da praia e do reservatório da Barragem do Vené

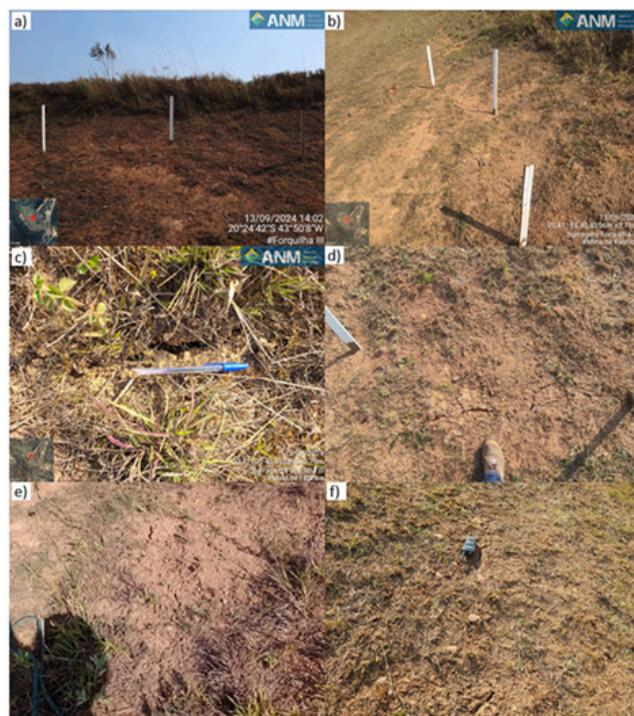
Após o encaminhamento de uma nota técnica pela Vale S.A. à ANM em 12 de setembro de 2024, informando a identificação de duas trincas de 1,9 m e 5 m no 3º alteamento da Barragem Forquilha III, uma equipe técnica da ANM realizou fiscalização extraordinária no dia 13 de setembro. As trincas foram identificadas por uma equipe especializada em rapel, que acessou a estrutura com auxílio de helicóptero. Embora os dados de microssísmica e piezometria não apontassem alterações significativas, uma falha na coleta de dados pelo radar interferométrico comprometeu a avaliação completa da anomalia.

Durante a fiscalização, a ANM realizou uma sessão técnica prévia para contextualização e análise dos dados apresentados pela Vale S.A. No campo, além das trincas reportadas, foram identificadas outras, incluindo uma de 10 metros localizada abaixo das reportadas, e verificadas limitações nos instrumentos de monitoramento na área afetada (apenas um prisma topográfico instalado e restrições no radar interferométrico).

Registro das trincas: a), b), c) e d) trincas preliminares identificadas pela VALE S.A.; e) e f) trincas identificadas em campo pela ANM

A estrutura já se encontrava em Inspeção de Segurança Especial (ISE) e já realizava o fluxo de Extrato de Inspeção Especial (EIE) no sistema SIGBM e, em função da vistoria, a ANM exigiu que a Vale S.A. elaborasse relatórios técnicos detalhados, incluindo melhorias no monitoramento, instalação de prismas adicionais, cadastramento georreferenciado das trincas e análise de riscos, além de avaliar as possíveis causas das fissuras. A Agência também solicitou informações técnicas abrangentes, como profundidade e abertura das trincas, evidências de tratamentos realizados e planos de controle futuros. A fiscalização reforçou a importância de um monitoramento contínuo e eficaz para garantir a segurança da estrutura. A ANM destacou que as restrições de acesso à Barragem Forquilha III dificultam a análise crítica das anomalias e a verificação da eficácia das intervenções. Assim, foi enfatizada a necessidade de resolver essas restrições para permitir uma gestão mais assertiva da segurança da barragem pela Vale S.A.

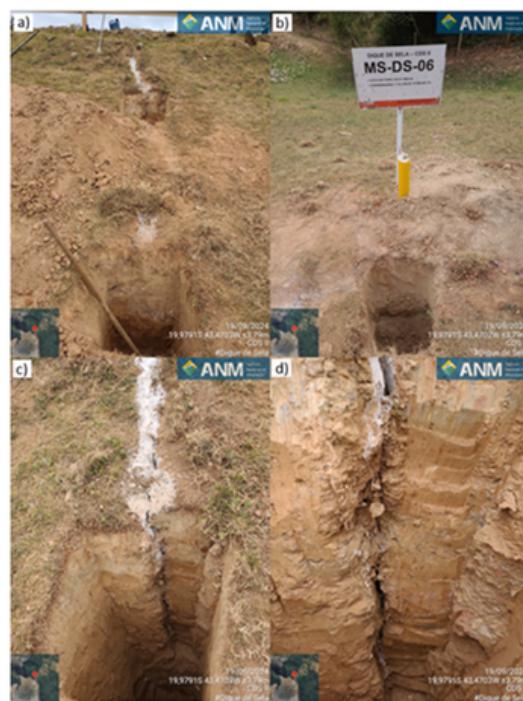
No dia anterior à fiscalização, trincheiras investigativas foram abertas, revelando três trincas interconectadas: uma transversal de 6,7 m, uma longitudinal de 5,7 m e uma de 1,0 m de comprimento. Amostras foram coletadas para caracterização, e um plano preliminar de tratamento e monitoramento foi apresentado à ANM.

Dique de sela da Barragem CDS II – vista das valas e poços de inspeção das trincas em 19/09/2024

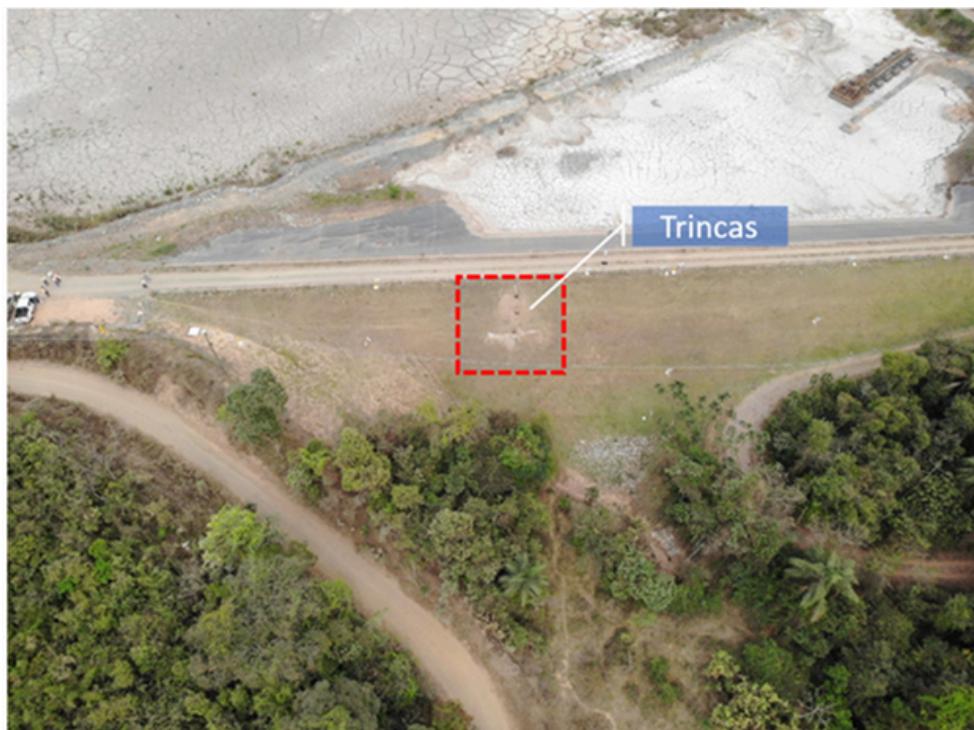
Durante a inspeção, a ANM não observou indícios visuais de deslocamento de massa ou abaulamentos. A instrumentação indicou que o maciço do Dique de Sela estava completamente drenado, sem leituras de água nos piezômetros ou fluxo na região do medidor de vazão. Dados de monitoramento não apontaram anomalias. Apesar disso, a ANM recomendou intensificar o monitoramento, investigar a origem das trincas e instalar prismas adicionais.

**Vista geral da região do talude de jusante do dique de sela afetado pelas trincas em 19/09/2024
(imagem por drone obtida pela equipe da ANM)**

Em reunião técnica subsequente, a AngloGold Ashanti apresentaram uma nota técnica sugerindo que as trincas poderiam estar relacionadas ao ressecamento do solo. A ANM exigiu uma análise detalhada com base em dados de monitoramento, ensaios geotécnicos e histórico construtivo, para diagnóstico da gênese das trincas, riscos associados e definição de planos de controle. A verificação, realizada pelo EdR da barragem, e encaminhada posteriormente à ANM, concluiu que a segurança da estrutura não estava comprometida considerando o surgimento das trincas.

Como medida preventiva, a ANM alterou a pontuação do estado de conservação no SIGBM para 6 no item "deformações e recalque", indicando trincas sem correções implementadas. Após a AngloGold Ashanti comprovar a execução das medidas corretivas, a pontuação foi reestabelecida para 0, indicando a inexistência de deformações com potencial de comprometer a segurança.

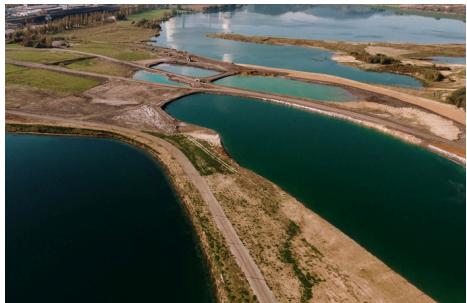
Vistoria Extraordinária nas Barragens B1-A, Quéias, Dique B3 e Dique B4 – 04/10

- Barragem B1-A: A maior em estrutura e de potencial de dano, apresenta trincas de baixa persistência na crista e drenagens superficiais que necessitam de manutenção. Apesar de relatos anteriores de estabilidade, o abandono atual representa riscos consideráveis, incluindo processos erosivos.
- Barragem Quéias: Apesar de melhorias recentes, como canaletas de drenagem e reconformação geométrica, carece de manutenção e adequação do sistema extravasor para chuvas extremas, exigindo requalificação urgente.
- Diques B3 e B4: Menores, mas igualmente necessitados de manutenção. O Dique B3 já enfrentou problemas de piping no passado, reforçando a importância de inspeções regulares e sistemas extravasores operacionais.

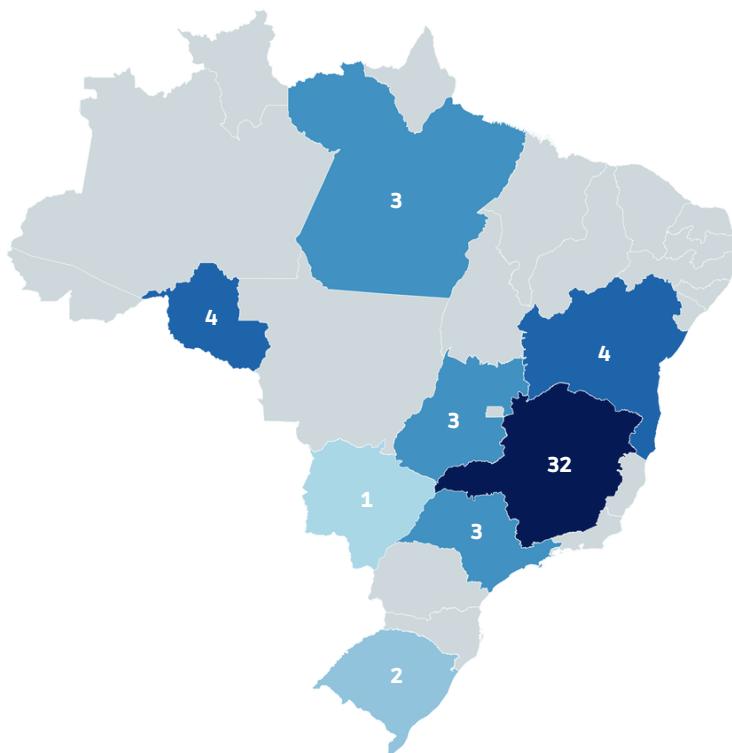
Mapa com a distribuição geográfica das barragens a montante cadastradas e enquadradas na PNSB ao final de 2024
