# "ARDÓSIA" DE TROMBUDO CENTRAL (SC) - VARVITO

Florianópolis, 2018

## “ARDÓSIA” DE TROMBUDO CENTRAL (SC) – VARVITO

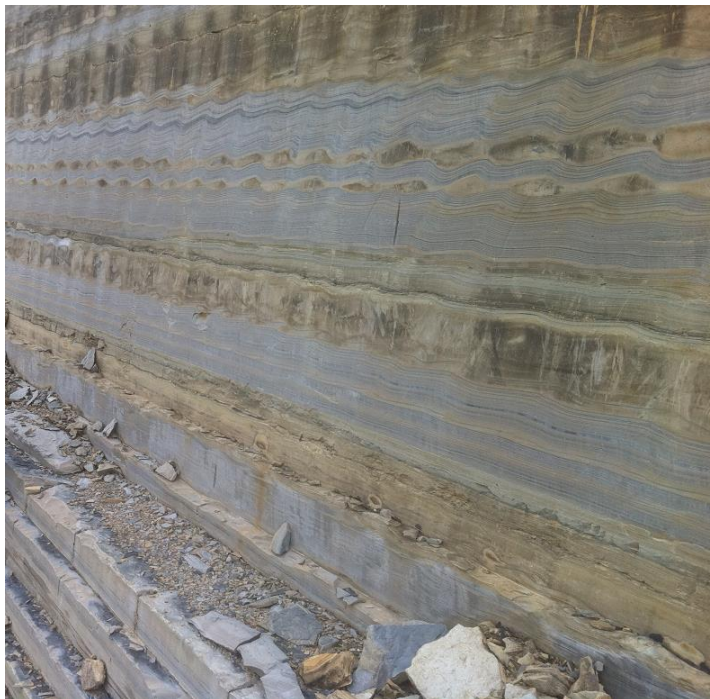
Figura 06: Detalhe da estrutura listrada/bandada do varvito de Trombudo Central.

sedimentares estratiformes formadas pela alternância rítmica de bandas de composição detrítica (cor clara) e pelítica (cor escura), de espessura centimétrica a decimétrica, resultando numa textura listrada marcante e aspecto laminar, geologicamente denominadas de varvito. Aspectos geológico-genéticos (ausência de metamorfismo) e mineralógicos (ausência de recristalização) não respaldam a adoção do termo ardósia no meio científico/acadêmico, entretanto, comercialmente a semântica do termo apresenta importância secundária, prevalecendo, neste caso, o conjunto de propriedades físico-químicas da rocha, além dos ensaios tecnológicos de aptidão.

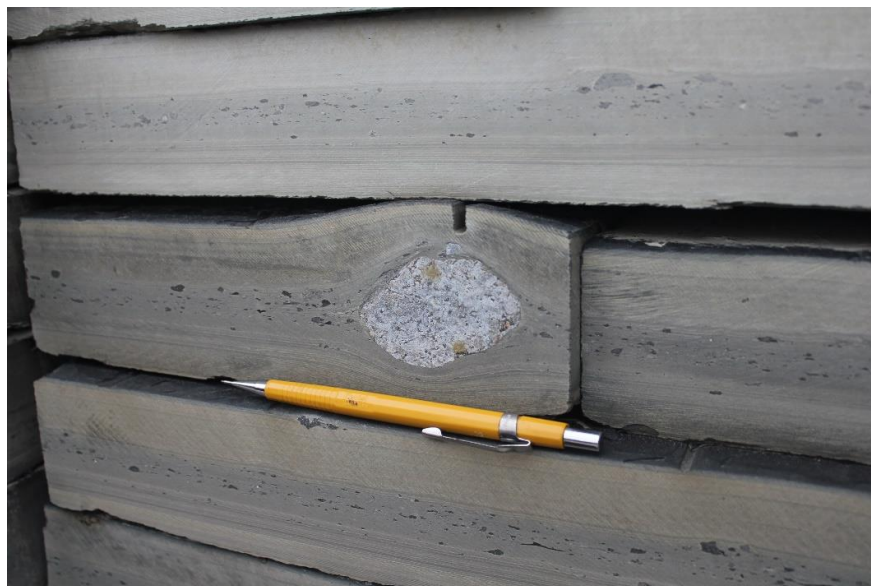
Figura 07: Detalhe de uma peça de varvito serrada contendo seixo pingado.

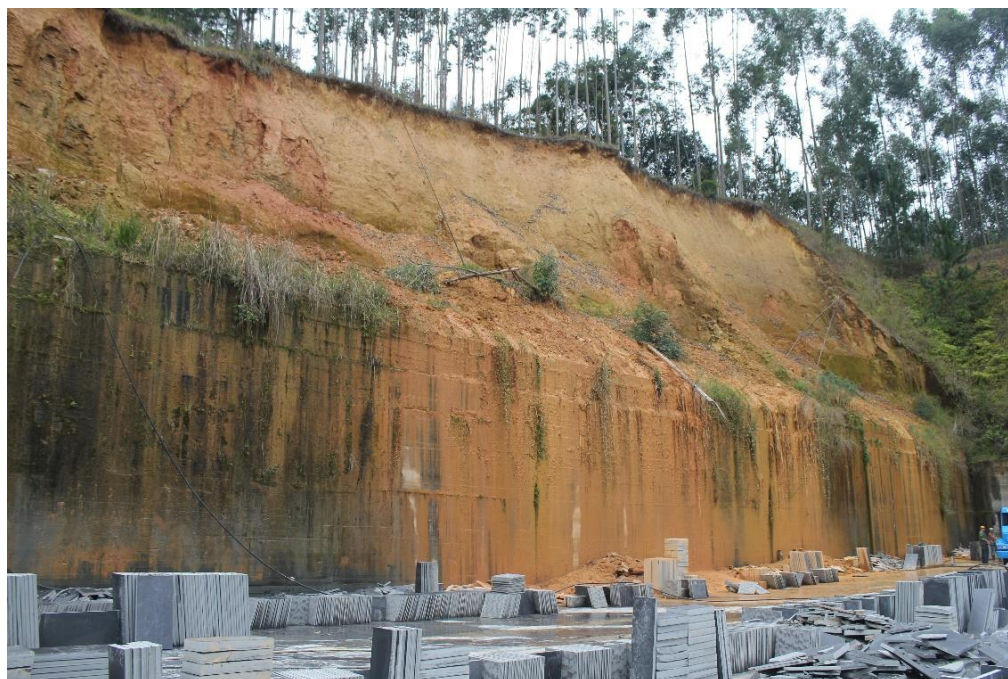
Figuras 14: Talude fortemente inclinado com risco de deslizamento.

lavra. Na maioria das vezes, os taludes íngremes não respeitam a condição geomecânica da rocha alterada, aumentando a instabilidade e trazendo risco aos trabalhadores e as construções (Figura 14). Para uma maior segurança deveriam ser confeccionadas bancadas ou trabalhar com taludes menos íngremes, de inclinação compatível com o grau de estabilidade da rocha alterada, além da adoção de medidas de contenção, principalmente, recuos, muros de arrimo e revegetação.

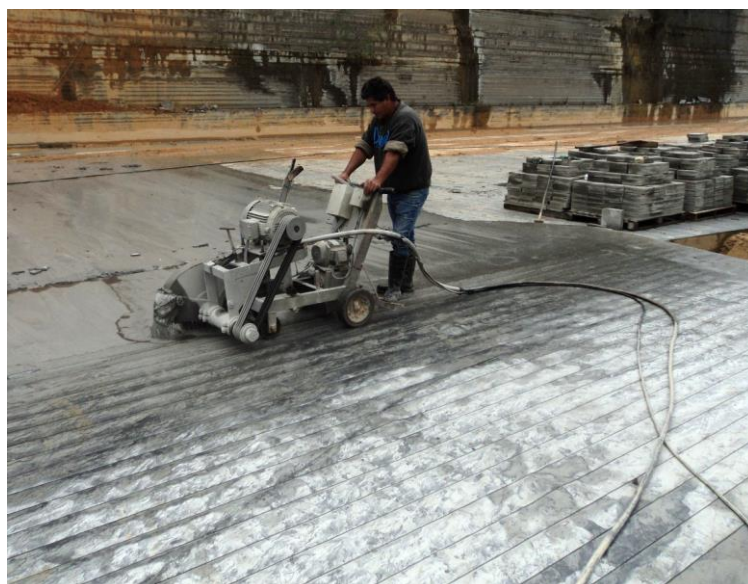
Figuras 15: Corte do varvito em bancada com uso de serra de disco diamantado.

A exploração de varvito na região de Trombudo Central é realizada a céu aberto, através do método de extração e corte semi-mecanizado sobre bancadas (lages expostas) baixas em encosta. O principal equipamento utilizado é a cortadora de disco diamantado, a qual permite a obtenção de blocos de rochas em tamanhos variados, sendo necessário, na maioria das vezes, subdividi-los em placas de rochas. É uma tecnologia de grande limitação, atingindo uma profundidade de corte de no máximo 20 a 60 cm (VIDAL, F.W.H. et al., 2014). O equipamento consiste basicamente de um disco cortador montado sobre um carrinho, o qual é manuseado por um operador (figuras 15) caracterizando, dessa forma, como um método semi-mecanizado de extração de rocha ornamental.

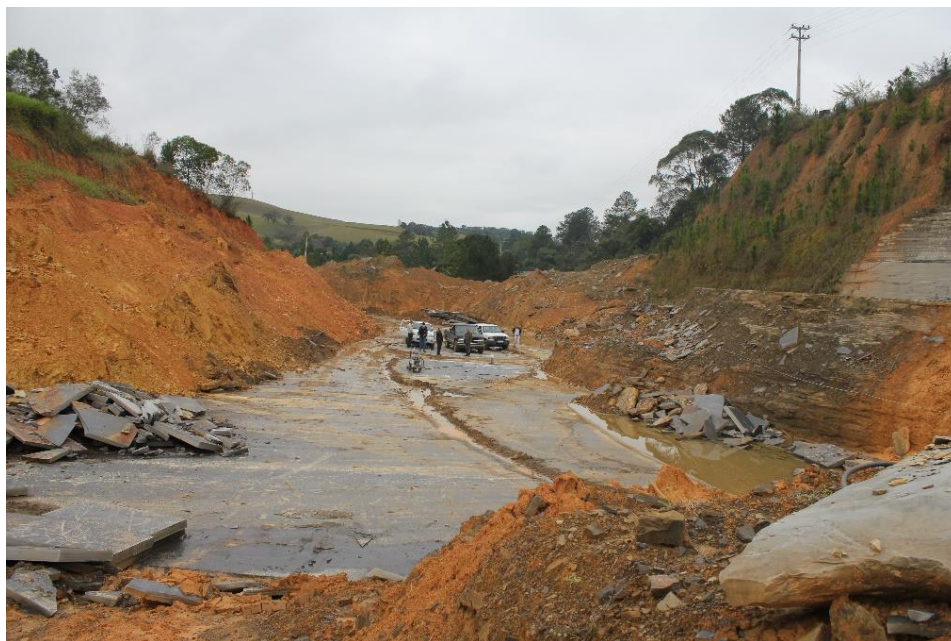
Figuras 17: Estéril (solo de capeamento) e placas quebradas (resíduo graúdo) dispostos de forma desordenada no entorno da frente de lavra.

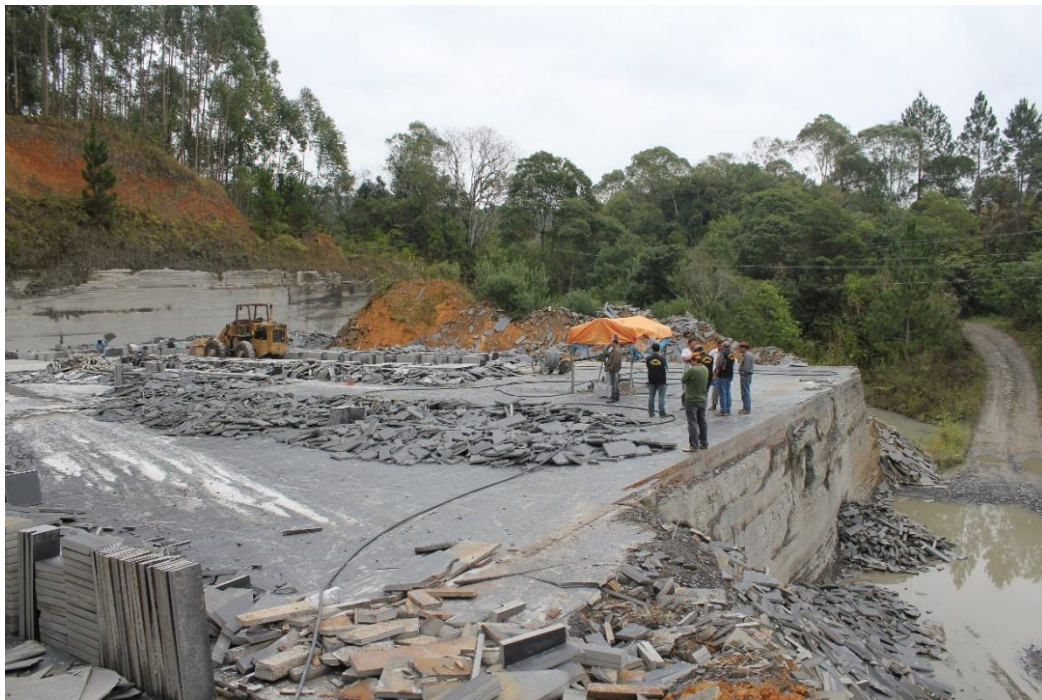
Figuras 18: Resíduo composto de placas quebradas empilhadas na bancada.

O resíduo de material graúdo ocorre em três situações principais: i) Quebra ou fratura dos blocos durante o corte, desacoplamento ou manuseio na frente de lavra; ii) descarte por irregularidades ou ondulação acentuada na estratificação da rocha, dificultando a obtenção de placas retilíneas e, principalmente, iii) descarte das camadas de composição inadequada formadas pelo acúmulo excessivo de matéria carbonosa. Estas camadas escuras, de espessura centimétrica a decimétrica, são removidas e descartadas por se apresentarem pouco coesas e frágeis, comprometendo o uso da rocha seja como artefato semibruto ou, principalmente, como chapa beneficiada.

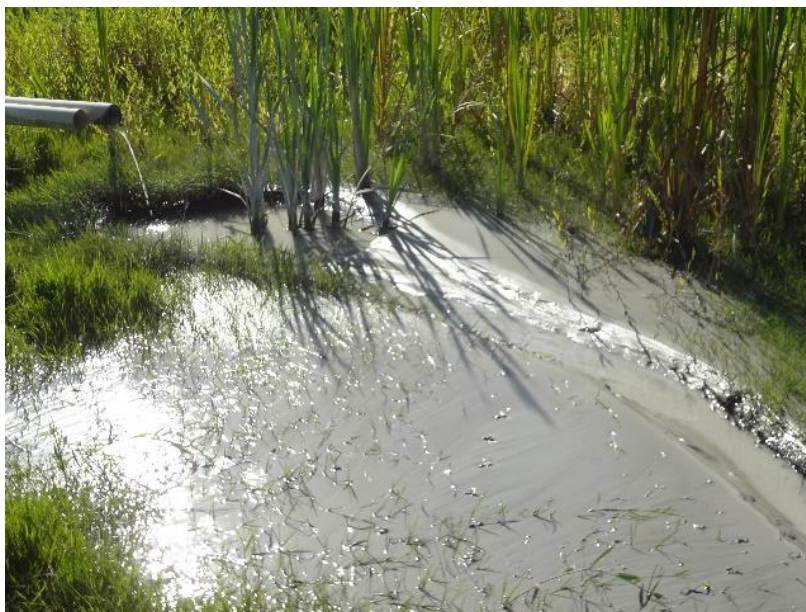
Figura 20: Material fino em suspensão aquosa lançado na bacia de decantação.

Já o resíduo de material fino, em quantidade infinitamente menor, é proveniente das atividades de corte/serra na bancada ou das operações de beneficiamento (recorte, aparelhamento, lixamento e polimento). Tais operações são realizadas à úmido dando origem à particulados em suspensão aquosa que, após serem depositados em tanques ou bacias de decantação, vão gerar as lamas ou borras no substrato.

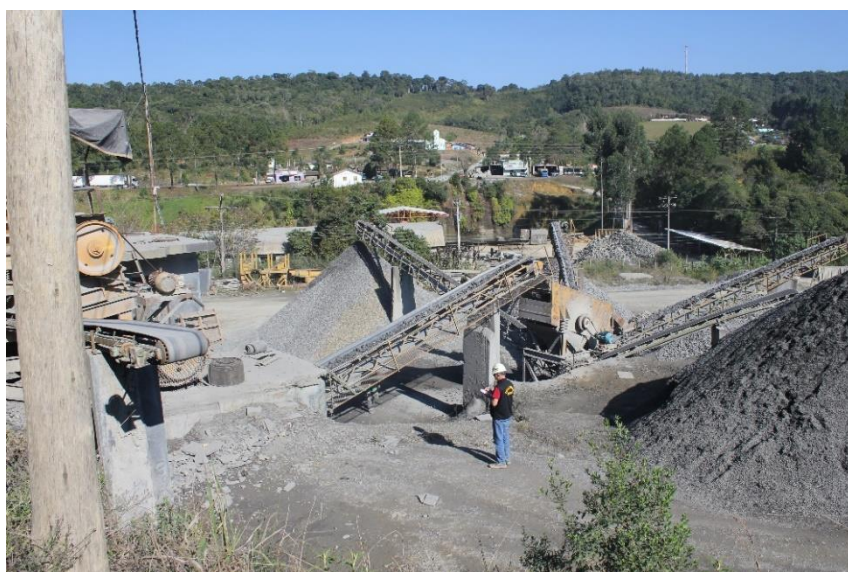
Figura 21: Usina de britagem onde os resíduos graúdos (placas quebradas) são cominuídos.

Segundo Cunha, J. P (2007), os únicos resíduos recuperados da mineração são os pedaços maiores resultantes da quebra de placas. Eles são retirados da mina e levados para britadores da região para serem cominuídos e empregados como revestimento nas estradas do município. A angulosidade dos grânulos de varvito cominuído impede o uso do material como agregado em concreto, pois gera aumento do consumo de água, diminuindo, conseqüentemente, a resistência mecânica à compressão.

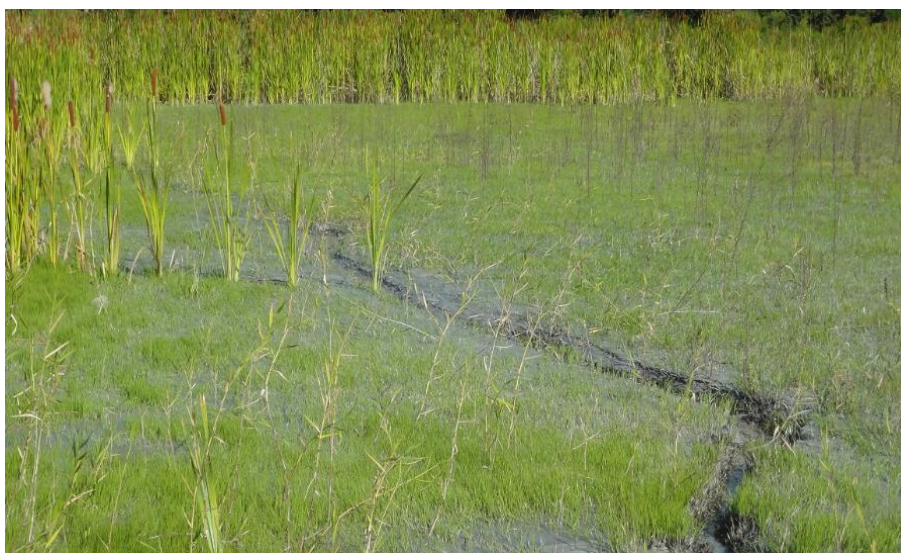
Figura 22: Lama de varvito decantada com desenvolvimento de vegetação.

Os resíduos finos (na forma de lama), por representarem um volume infinitamente menor, não são reciclados ou aproveitados para uso em outros segmentos. O material, depois de ser removido do fundo das bacias de decantação, é seco e espalhado nas áreas de vegetação como terra inorgânica. Alguns institutos de pesquisa iniciaram estudos sobre o aproveitamento deste material fino para remineralização de solos (rochagem), respaldados pela presença dos elementos Mg, K, Na e Ca na rocha varvítica. Tais estudos ainda não possuem resultados conclusivos, porém, na região, alguns agricultores já aplicam o pó de rocha em plantações de hortaliças, fumo, pêssego, milho e até de plantas ornamentais, com relatos de aumento de produtividade (Rodrigues, P., 2016).

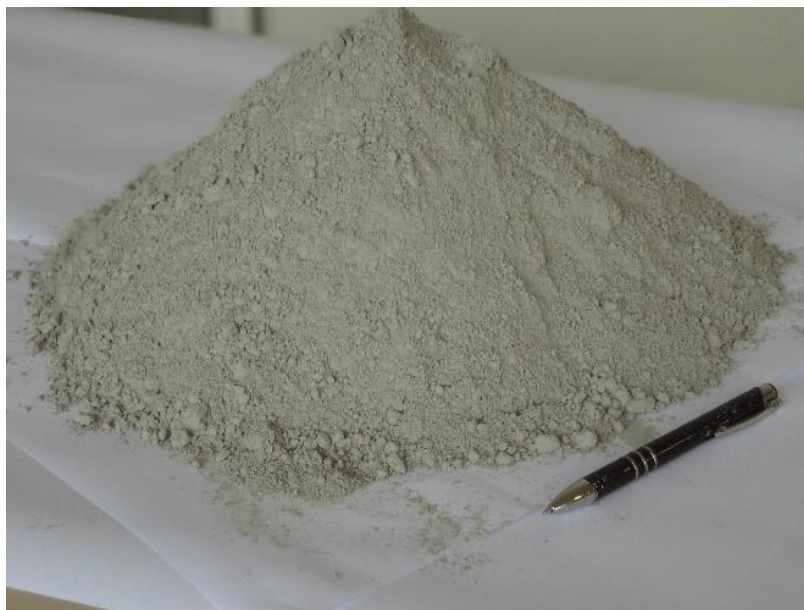
Figura 23: Pó ultrafino resultante do beneficiamento, com provável aptidão para *filler*.

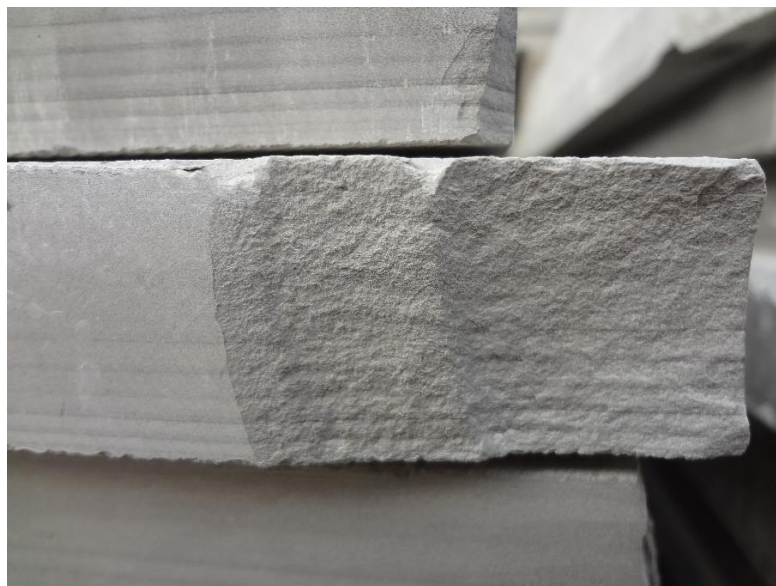
Figura 24: Perfil de uma placa de 50mm de espessura destinada para processamento. Note-se a textura maciça com baixa concentração de níveis carbonosos.

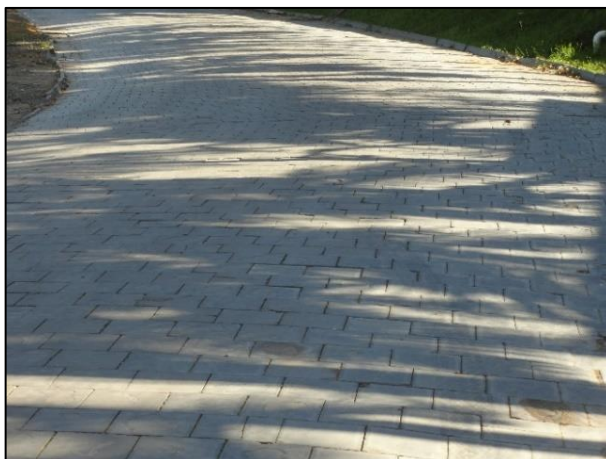
#### ***LAJOTA***

Dimensões: 30X250X250mm.  
Uso em calçamento, arruamento ou pavimentação de vias urbanas.

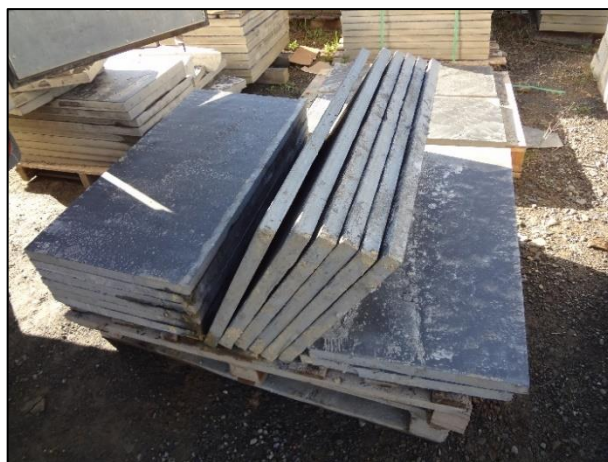
### ***PLACA DIVISÓRIA***

Dimensões: 50x490x1000mm.

Uso em divisórias de criadouros de suínos (chiqueiros).

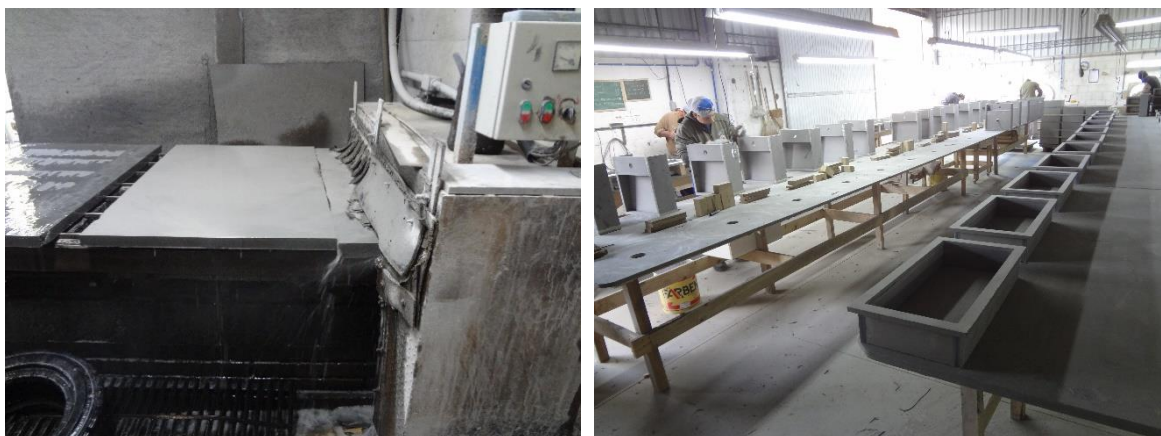
Figura 25 e 26: Processamento de chapas e linha de montagem de peças.

Peças fabricadas a partir de chapas beneficiadas com utilização das técnicas de aparelhamento, lixamento, polimento e recorte, seguida de montagem, colagem e/ou aparafusamento, com ou sem impermeabilização por resina ou recobrimento à base de tinta PU de alta resistência e durabilidade. Alguns exemplos de peças manufaturadas produzidas em Trombudo Central são ilustrados:

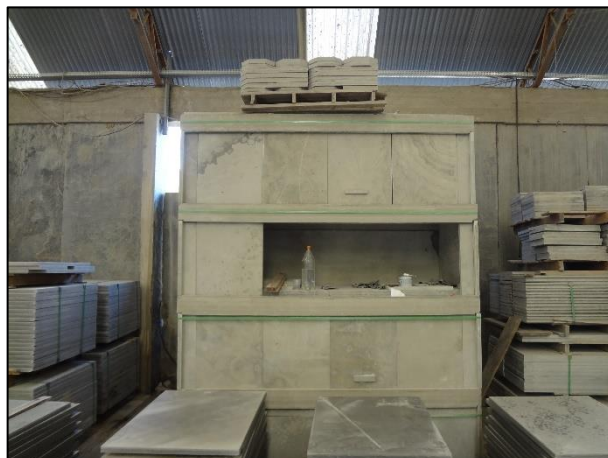
### **JAZIGOS**

Chapa beneficiada com espessura da ordem de 30-40 mm, recortada e com vigas de suporte.

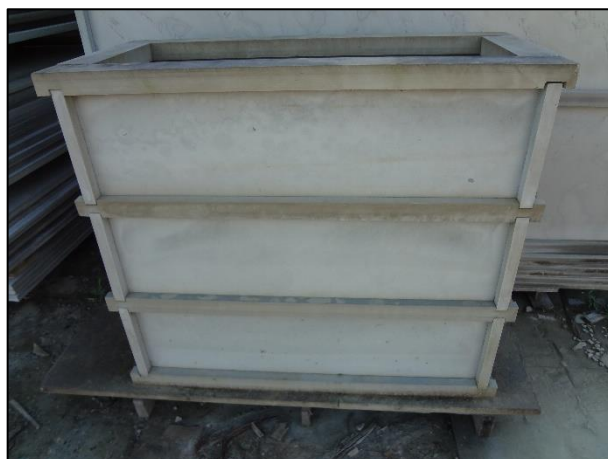
### **OSSUÁRIOS**

Chapa beneficiada com espessura da ordem de 20-25 mm, recortada e com vigas de suporte.

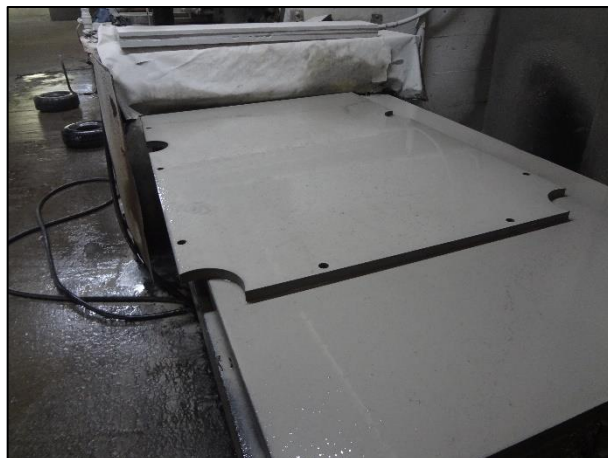
### **MESA DE SINUCA OU BILHAR**

Chapa beneficiada de espessura da ordem de 25-30 mm, recortada e com furos das “caçapas”.
