PROGRAMA DE DESCOMISSIONAMENTO DE INSTALAÇÕES - PDI EXECUTIVO

CAMPO DE ÁGUA GRANDE

Contrato nº 48000.003629/97-43

Outubro/2023

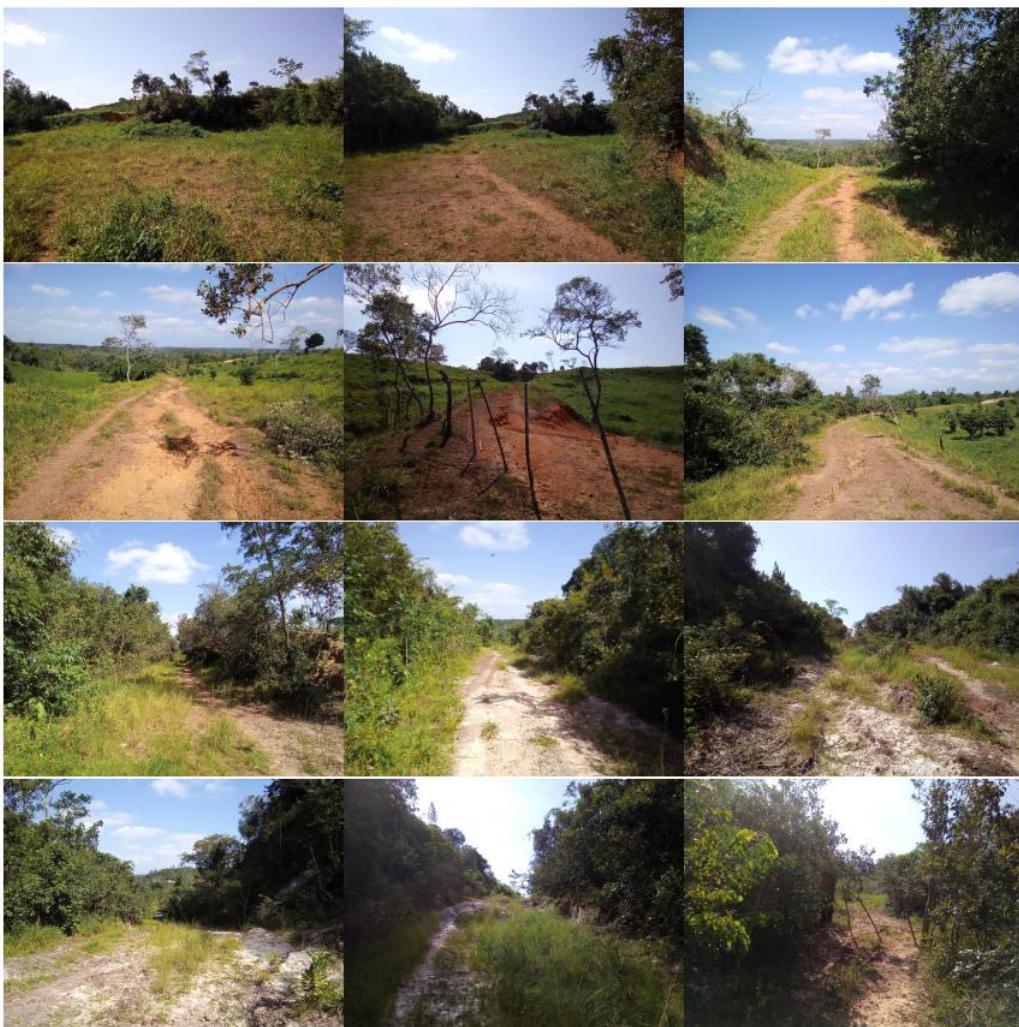
Figura 2 - Área do poço produtor de óleo 4-PL-3-BA e suas adjacências.

A região a ser descomissionada abrange três poços de captação de água identificados como 9-AGA-1-BA, 9-AGA-3-BA e 9-AGA-4-BA (sendo estes dois últimos na mesma locação), bem como um poço de produção de óleo denominado 4-PL-3-BA, que foi abandonado permanentemente após perfuração pela antiga operadora, devido à consideração de que estava seco.

Esses poços foram submetidos a uma avaliação minuciosa, bem como sua área circundante, resultando na conclusão de que não foi identificada nenhuma degradação ambiental que exija grandes intervenções antropogênicas para recuperação ambiental.

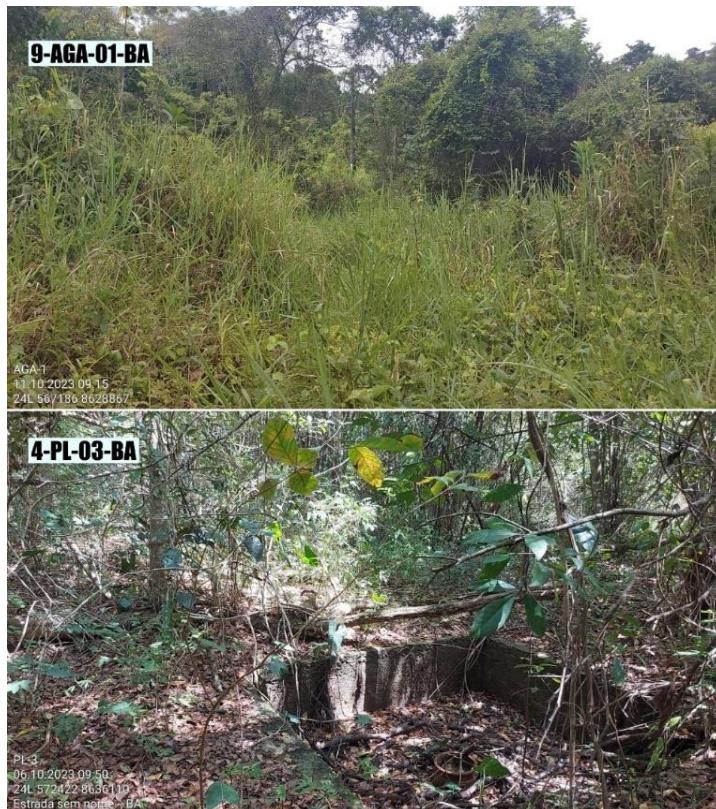
Figura 7 - Áreas da base dos poços 9-AGA-01-BA e 4-PL-03-BA.

Inicialmente, será adotado a prática de arrasamento dos quatro poços, com a posterior prática de dispersão de sementes nas bases dos poços 9-AGA-01-BA e 4-PL-3-BA, com o intuito de estimular e otimizar o processo de regeneração natural que já está em curso nas proximidades das instalações.

Mais especificamente, antes da realização da dispersão de sementes no ante-poço do poço 4-PL-04-BA, será realizada uma operação de aterramento. Essa operação tem como finalidade nivelar e uniformizar a superfície do solo, visando garantir a segurança e a funcionalidade da área em questão. Cabe ressaltar que o material utilizado para o aterramento será proveniente do próprio solo adjacente à região. A seguir é exposta as áreas das dois poços citados, evidenciando a regeneração natural atuante.

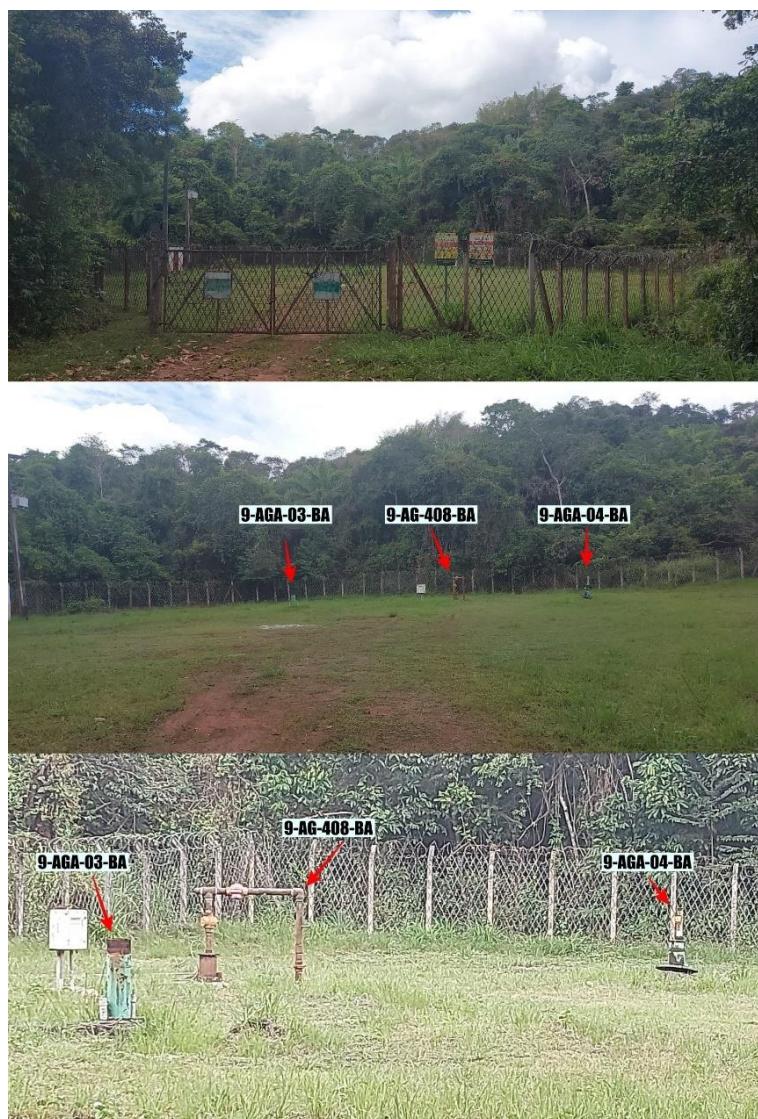
Figura 8 - Área da base dos poços 9-AGA-03-BA, 9-AGA-04-BA e 9-AG-408-BA.

Quanto aos poços 9-AGA-03-BA e 9-AGA-04-BA, que foram abandonados temporariamente pela antiga operadora e agora estão sob a concessão da 3R Petroleum, estão localizados na mesma base operacional do poço identificado como 9-AG-408-BA, este poço é operado pela Petrobras e é atualmente utilizado para a captação de água industrial, atendendo às necessidades operacionais da referida empresa.

Devido a esta situação, não será possível a recuperação da base dos poços que apresentam também em todo seu entorno regeneração natural, conforme evidenciado nas fotos abaixo.
