# PROGRAMA DE DESATIVAÇÃO DAS INSTALAÇÕES NA FASE DE PRODUÇÃO

## CAMPO DE FAZENDA SORI

CONTRATO ANP Nº 48000.003884/97-41

Outubro/2021

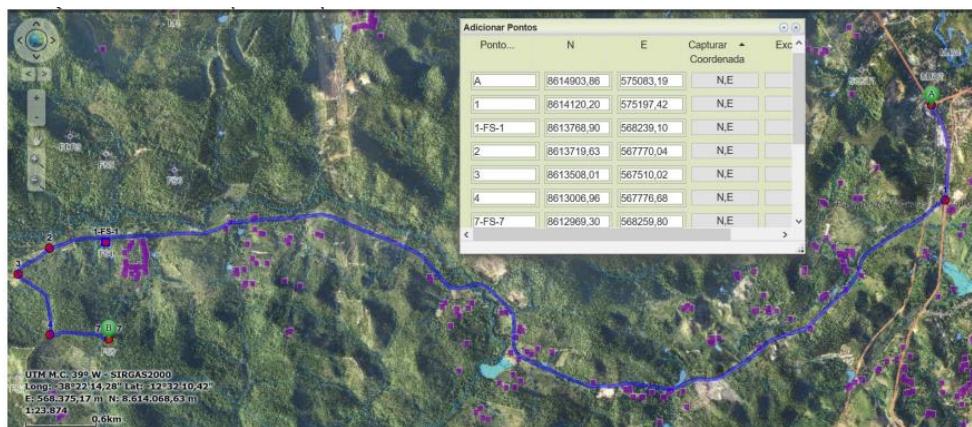
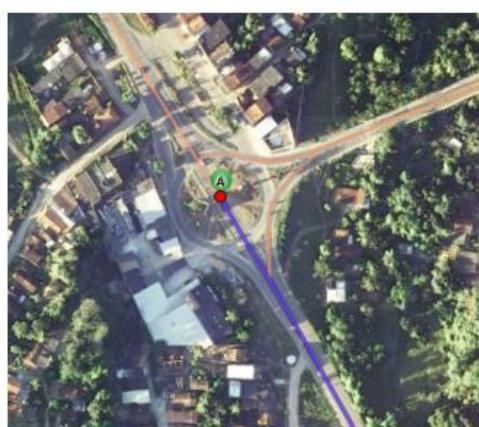
Croqui 01: Localização do poço 7-FS-7-BA

Roteiro de acesso ao Poço 7-FS-7-BA:

Ponto inicial: entroncamento de mata de São João com a BA-093 (A);

Siga no sentido para Camaçari, por aproximadamente 0,82km, até o ponto 1;

Deixe a BA-093 e entre a direita, seguindo pelo acesso, por aproximadamente mais 8,23km, até a área do poço 1-fs-1, que se encontra a esquerda do trajeto;

Siga em frente, por aproximadamente mais 0,47km, até o ponto 2;

Siga a esquerda, pelo acesso, por mais 0,35km, até o ponto 3;

Continue a esquerda, pelo acesso, por mais 0,62km, até o ponto 4;

Dobre a esquerda e siga pelo acesso, por mais 0,49km, até a área do poço 7-FS-7, ponto final do trajeto (B).

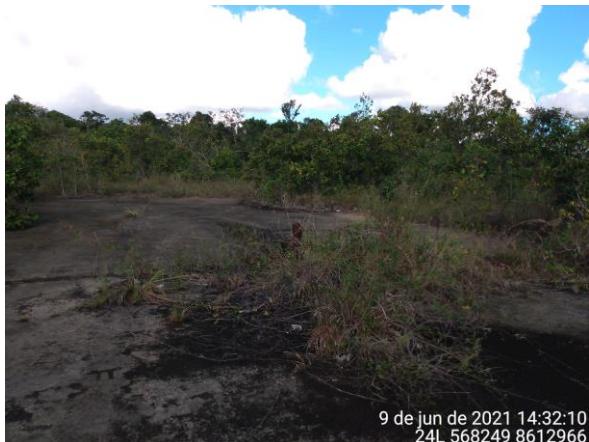
O entorno deste poço possuí sistema florestal adensado com predominância de espécies arbóreas e arbustivas de médio e pequeno porte e ocorrência de gramíneas e leguminosas (fig. 01). A base do poço encontra-se parcialmente vegetada, com ocorrência de gramíneas e outras espécies rasteiras.

Fig. 01: Entorno do poço adensado, formado por arbóreas e arbustivas de médio e pequeno porte.

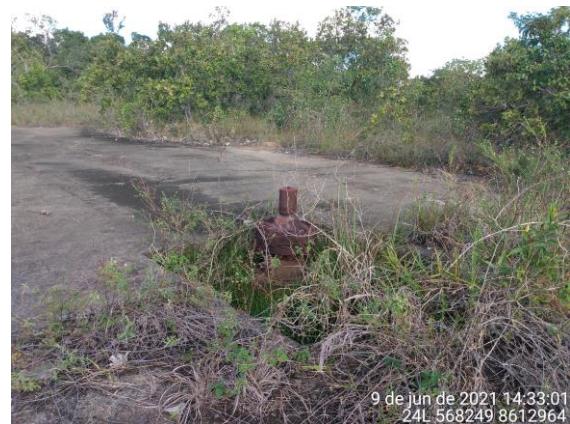
Foi verificado base de concreto e equipamento estrutural na área da base do poço FS-07 (fig. 02). Não há ocorrência de danos ambientais nesta área.

Fig. 02: A base do poço possui piso de concreto e equipamento estrutural.

- Fazer um tampão de cimento de 70m até o fundo do antepoço;
- Retirar as cabeças de produção, carretel e cabeça de revestimento e cortar tubo condutor, revestimento de superfície, revestimento intermediário e revestimento de produção na base do antepoço.

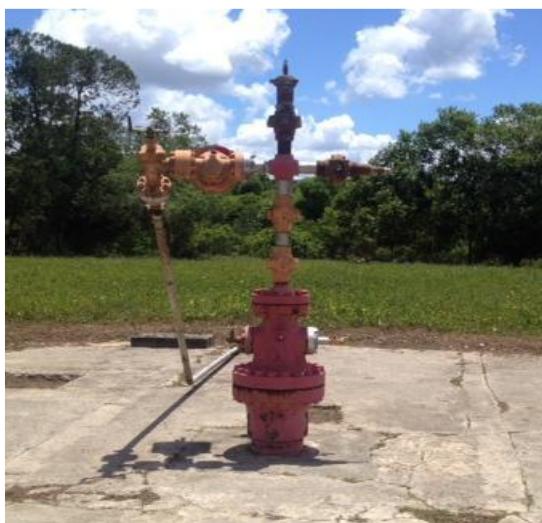
A situação atual do poço é apresentada na figura 03 e sua localização nos mapas 01 e 02 do item 4.6 B. Foram observados base de concreto, equipamento de superfície, ante-poço aberto e revestimento. Não foram observados, cascalho ou solo contaminado.

Fig. 03 A: Poço 1-FS-1-BA: Equipamentos de Superfície e base de concreto

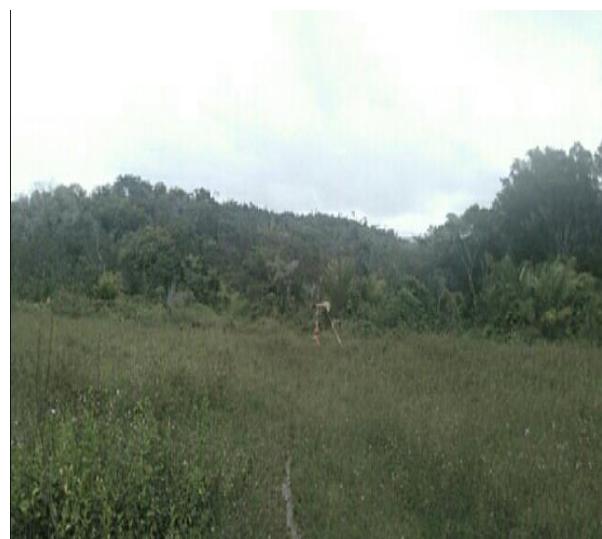
Fig. 03 B: Poço 1-FS-1-BA: Locação do Poço

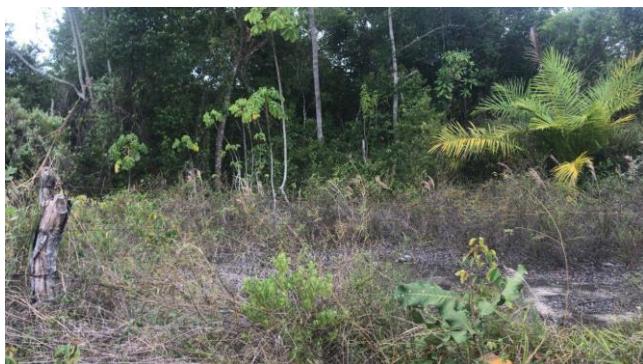
A situação atual do poço é apresentada na figura 04 e sua localização nos mapas 01 e 02 do item 4.6 B. Foram observados base de concreto somente. Não foram observados, cascalho ou solo contaminado.

Fig. 04 A: Poço 4-FS-2-BA – Base de Concreto

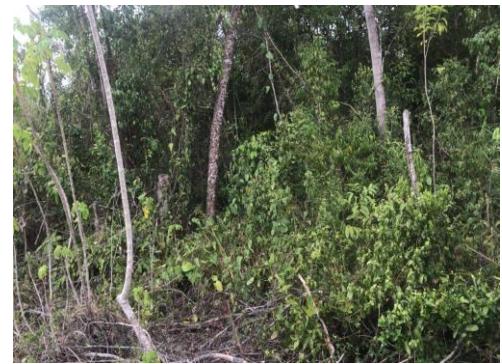
Fig. 04 B: Poço 4-FS-2-BA – Locação do Poço

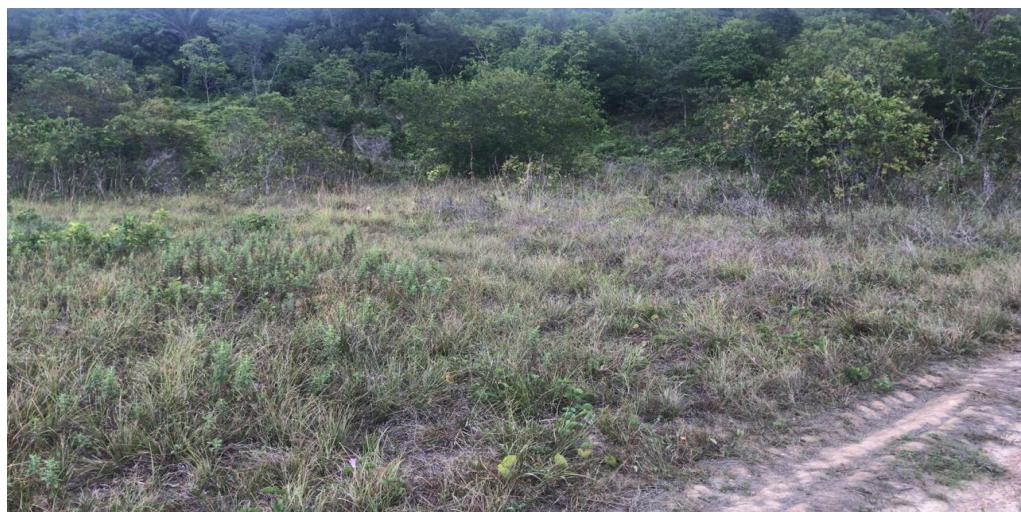
A situação atual do poço é apresentada na figura 05 e sua localização nos mapas 01 e 02 do item 4.6 B. Não foram observados nem base de concreto, cascalho ou solo contaminado.

Fig. 05: Poço 3-FS-3-BA - Locação do poço

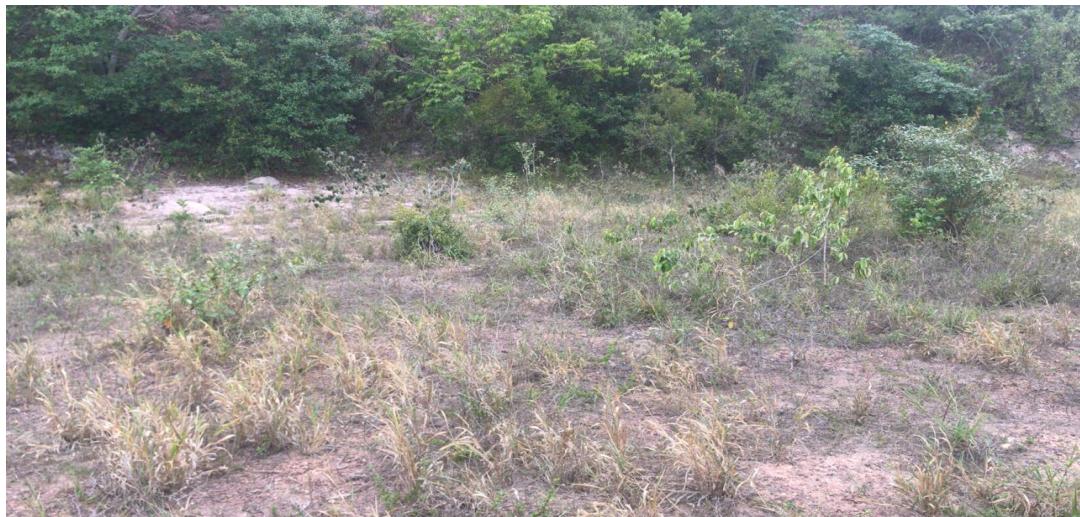
A situação atual do poço é apresentada na figura 06 e sua localização nos mapas 01 e 02 do item 4.6 B. Não foram observados nem base de concreto, cascalho ou solo contaminado.

Fig. 06: Poço 3-FS-4-BA - Locação do poço

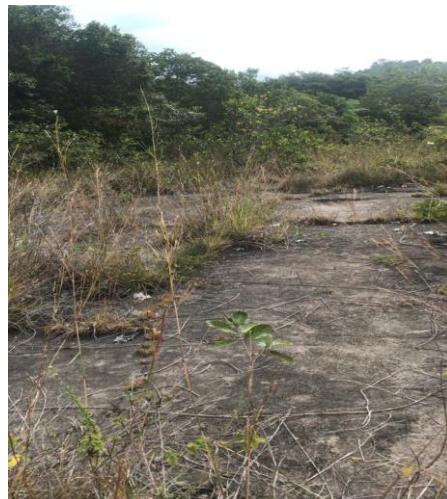
A situação atual do poço é apresentada na figura 07 e sua localização nos mapas 01 e 02 do item 4.6 B. Foram observados base de concreto somente. Não foram observados, cascalho ou solo contaminado.

Fig. 07 A: Poço 3-FS-5-BA – Base de Concreto

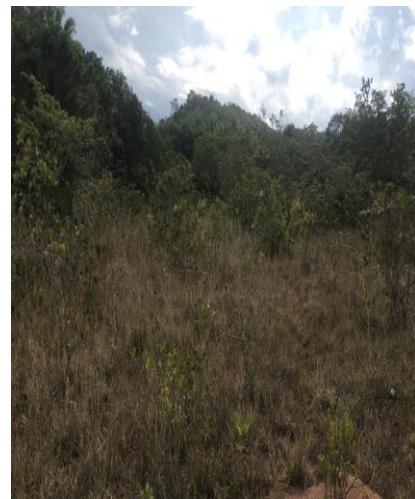
Fig. 07 B: Poço 3-FS-5-BA – Locação do poço

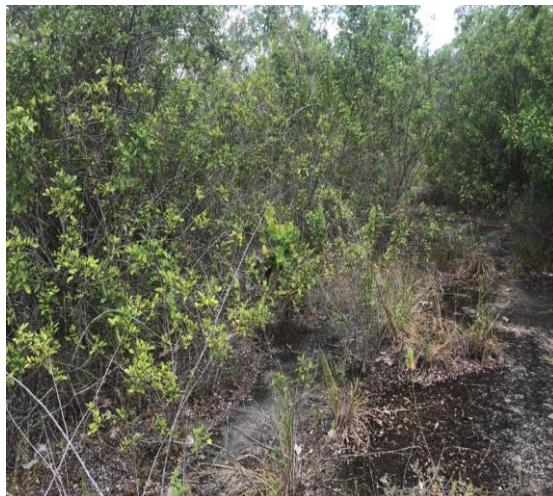
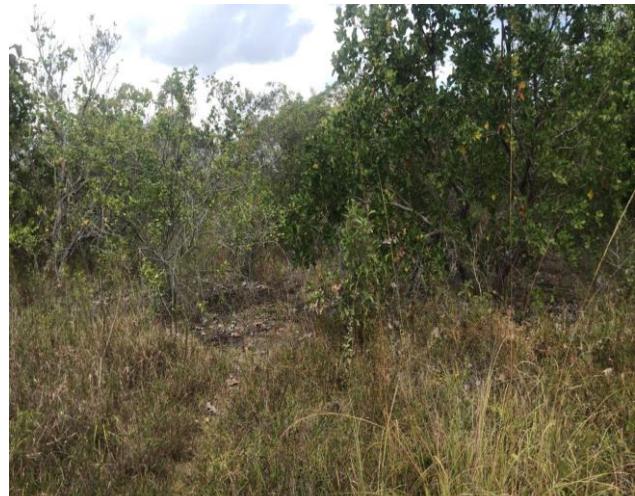
A situação atual do poço é apresentada na figura 08 e sua localização nos mapas 01 e 02 do item 4.6 B. Foram observados base de concreto somente. Não foram observados, cascalho ou solo contaminado.

Fig. 08 A: Poço 7-FS-6-BA - Base de Concreto

Fig. 08 B: Poço 7-FS-6-BA - Base de Concreto

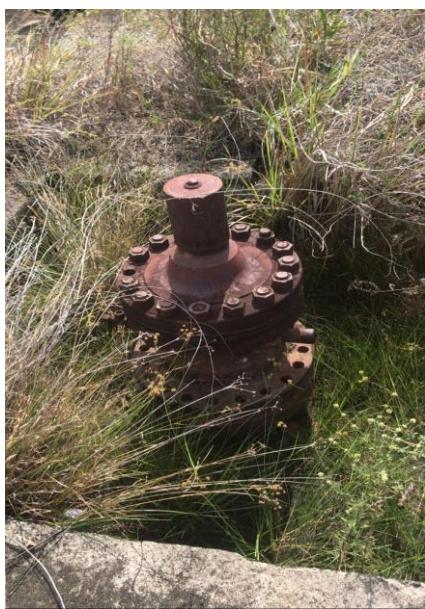
A situação atual do poço é apresentada na figura 09 e sua localização nos mapas 01 e 02 do item 4.6 B. Foram observados base de concreto, equipamento de superfície, ante-poço aberto e revestimento. Não foram observados, cascalho ou solo contaminado.

Fig. 09 A: Poço 7-FS-7-B - Equipamentos de Superfície e base de concreto

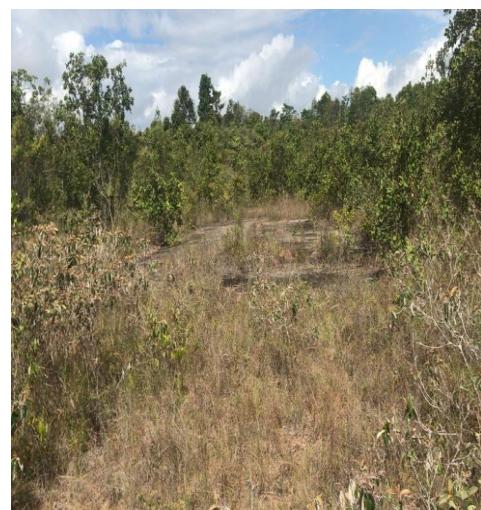
Fig. 09 B: Poço 7-FS-7-BA – Locação do Poço

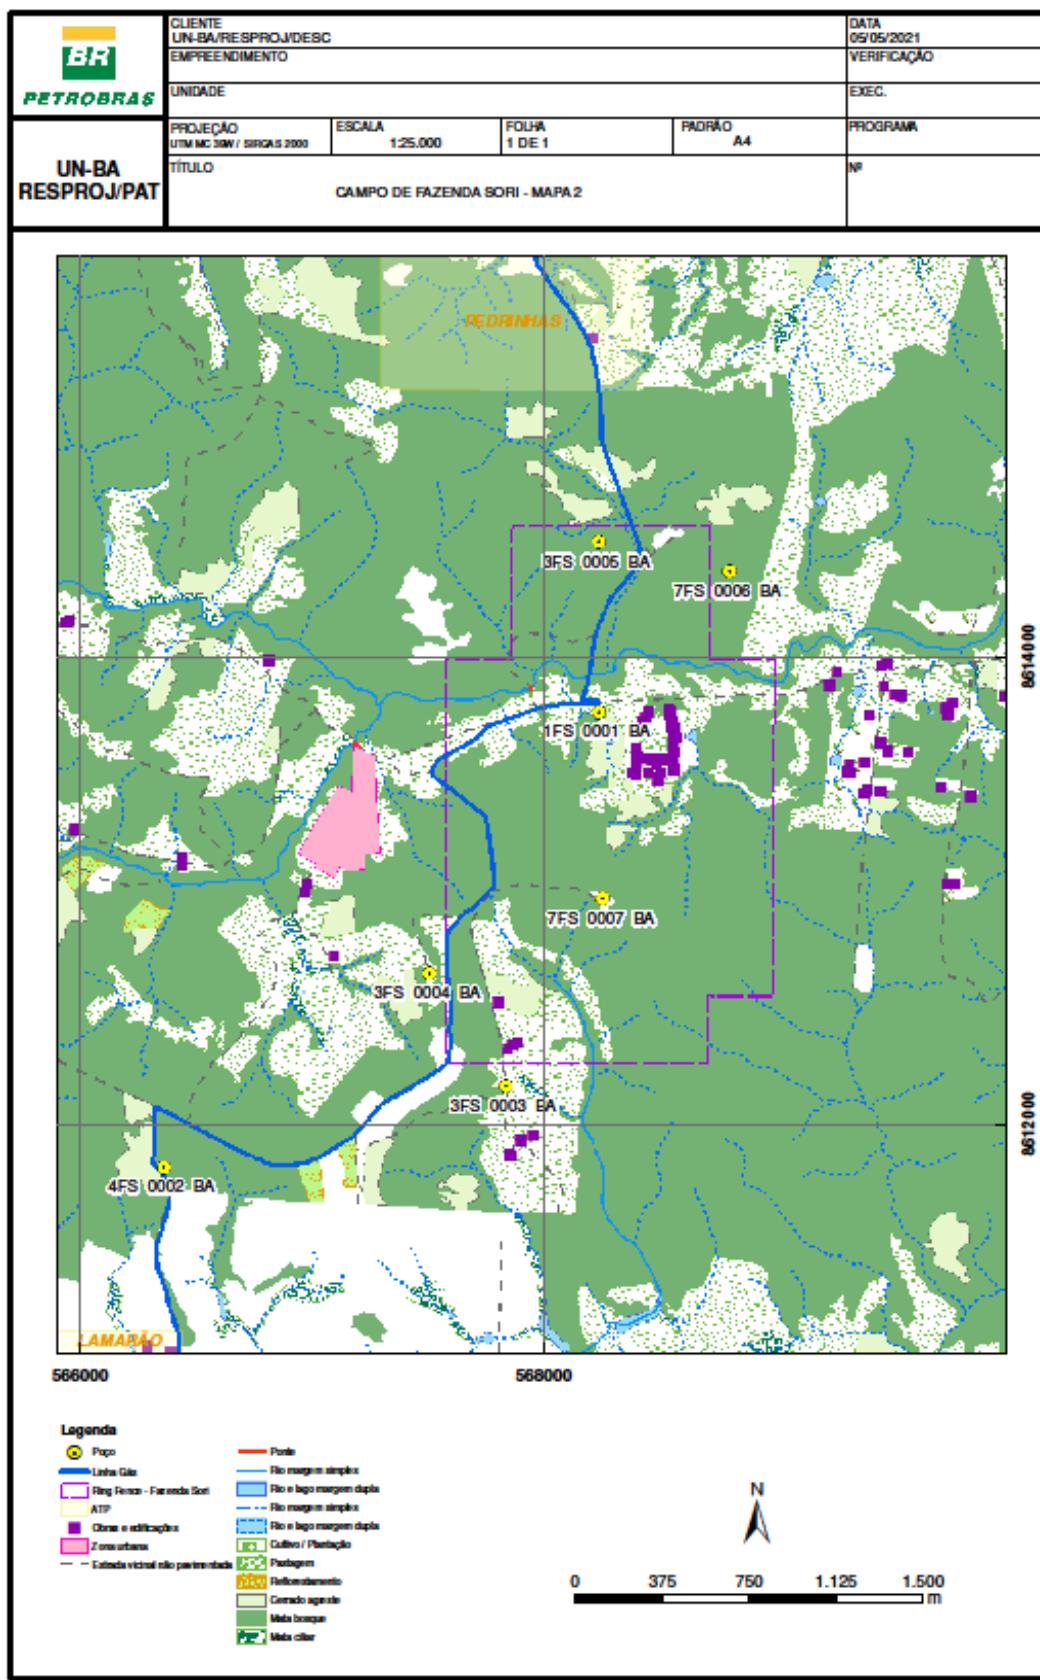
Mapa 01: Base cartográfica do campo de Fazenda Sori

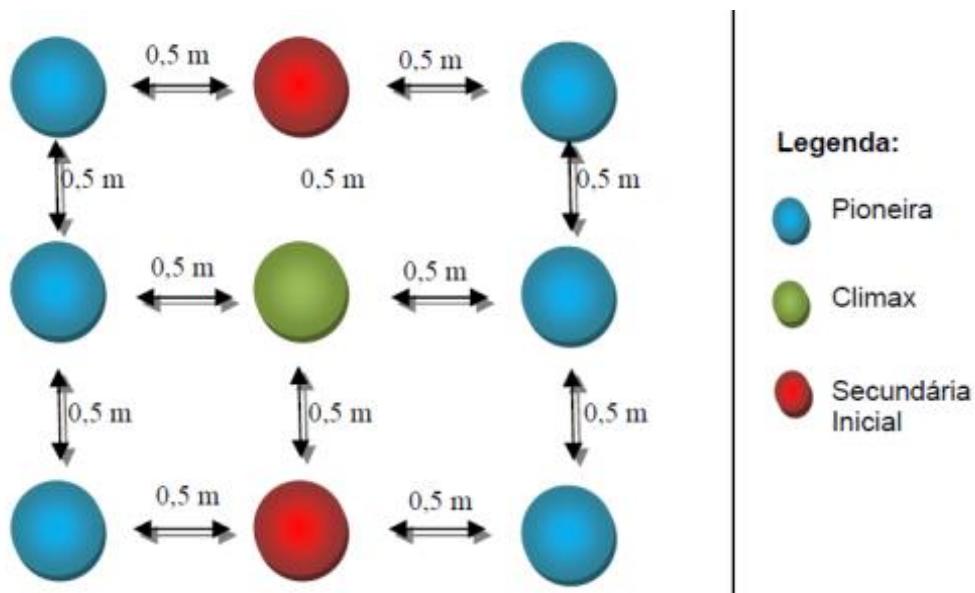
A técnica que será adotada consiste no plantio em núcleos, facilitando o seu manejo, uma vez que os tratos culturais serão feitos apenas nos mesmos locais. Será realizada a implantação de 54 grupos/ha com 9 mudas por grupo, sendo 1 clímax, 2 secundárias iniciais e 6 pioneiras, utilizando um espaçamento de  $0,5 \times 0,5$  m entre as mudas, totalizando 486 plantas/ha (fig. 017).

Fig. 017: Croqui de distribuição do grupo de Anderson

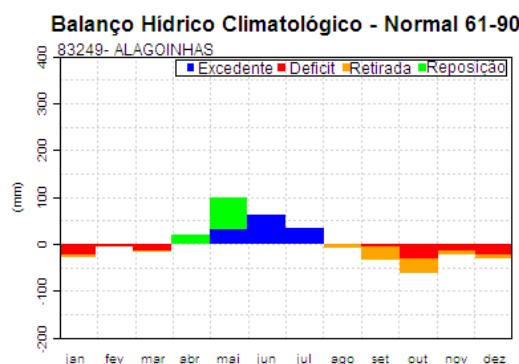
A desativação, por envolver recomposição da vegetação, precisa ter seu cronograma associado com o período de excedente hídrico e de maior armazenamento de água no solo. A estação meteorológica mais próxima da região na qual será executado o serviço é a do município de Camaçari-BA, mas como esta estação não possui dados históricos consistentes para uma avaliação considerou-se a estação meteorológica de Alagoinhas. Segundo esses dados (fig. 018), o período de excedente hídrico e de maior armazenamento de água no solo é entre maio e julho.

Fig. 018 A: Dados da estação meteorológica de Alagoinhas - balanço hídrico climatológico

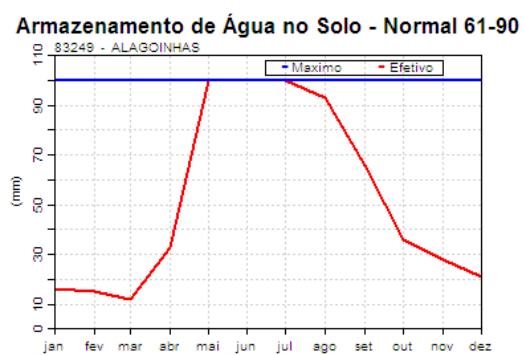
Fig. 018 B: Armazenamento de água no solo

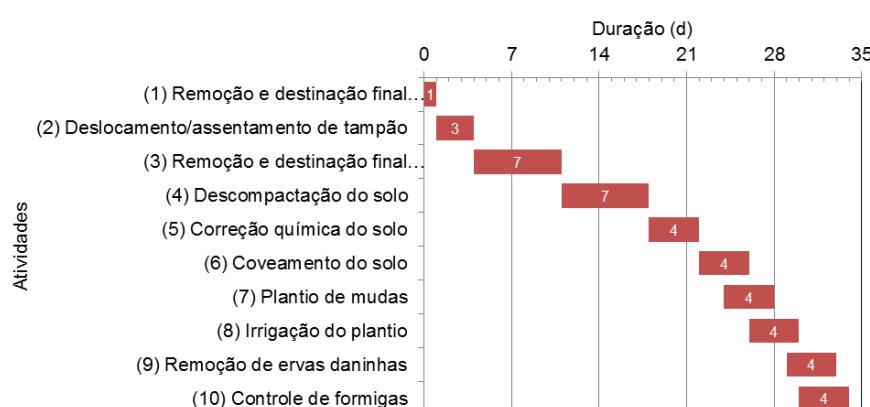
Nesse sentido é proposto que as atividades contidas no cronograma do poço (fig. 019) seja realizada nesse período de 3 meses. Prevê-se ainda o monitoramento da evolução das mudas nos 2 anos seguintes, a cada 3 meses, para verificação da eficácia.

Fig. 019. Cronograma da desativação em cada poço
