RELATÓRIO ANUAL DE SEGURANÇA OPERACIONAL DAS ATIVIDADES DE EXPLORAÇÃO E PRODUÇÃO DE PETRÓLEO E GÁS NATURAL

2010

COORDENADORIA DE SEGURANÇA OPERACIONAL

ABRIL DE 2011

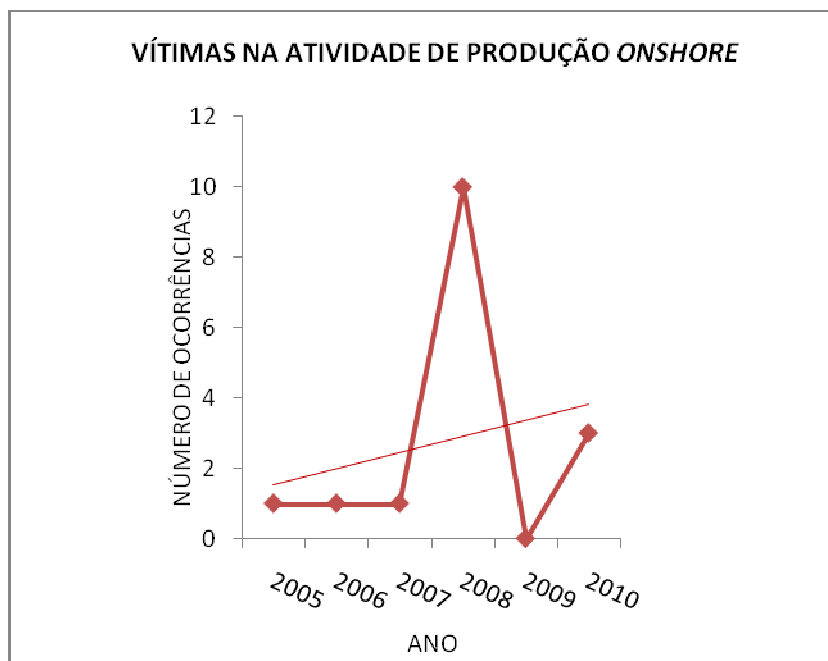
Gráfico 08: Vítimas nas atividades de produção onshore.

Observando os dados da indústria *onshore*, verifica-se uma tendência de aumento no número de vítimas nas atividades de produção e perfuração. No Gráfico 09, observam-se todos os incidentes do setor, representado pela adição dos eventos envolvendo vítimas nas atividades de perfuração e produção dos campos e blocos terrestres.

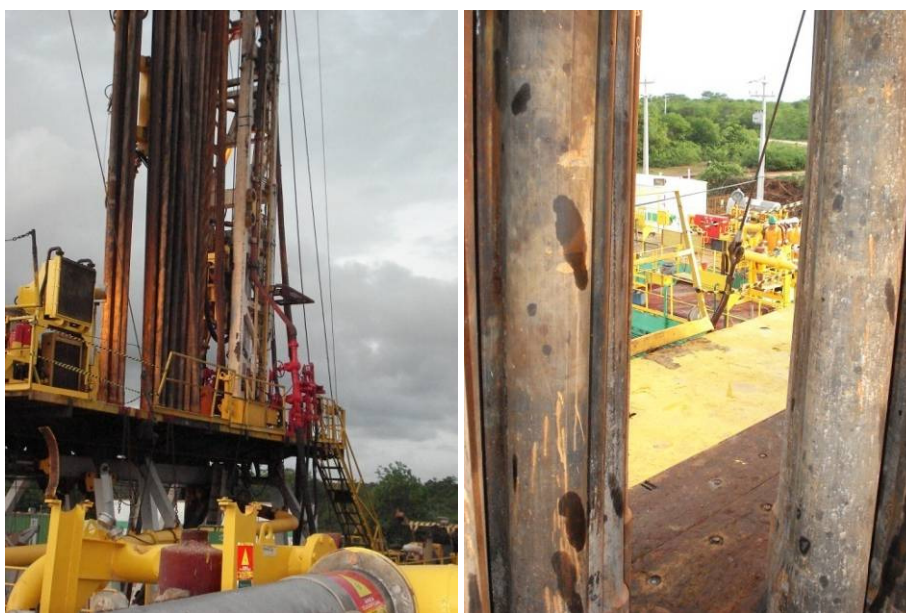
O incidente ocorreu em 10/02/2009 na Sonda SC-115 quando durante uma movimentação de retirada da coluna de perfuração ocorreu a queda de um tubo estaleirado de forma incorreta (escorado em outros tubos), tendo este deslizado num espaço vazio existentes entre os *drill pipes* e *heavy weight*. Ao cair, o tubo ocasionou o óbito de empregado de empresa contratada que se encontrava próximo ao tanque de lama realizando serviço de pintura.

Figura 1: À esquerda, a sonda SC-115 com os tubos estaleirados de uma foto retirada da posição em que se encontrava a vítima. À direita, o detalhe do espaço entre os tubos estaleirados que permitiu a passagem do tubo que vitimou o empregado.

Durante a investigação da ANP, foi verificado que a falha ao seguir o procedimento e o planejamento da atividade ocasionaram o incidente. Além disso, a Petrobras demonstrou evidências da implementação das ações corretivas para evitar a recorrência do incidente. Ressalta-se que as circunstâncias deste incidente serão verificadas na ocasião das auditorias da Resolução ANP 02/2010.
