Fecomcombustíveis

Workshop – Qualidade de Biodiesel e suas Misturas

Brasília, 08 de abril de 2019

A visão da revenda

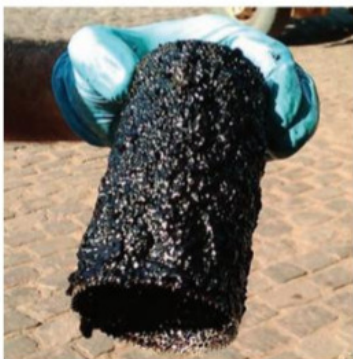
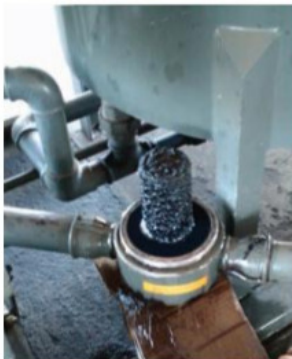
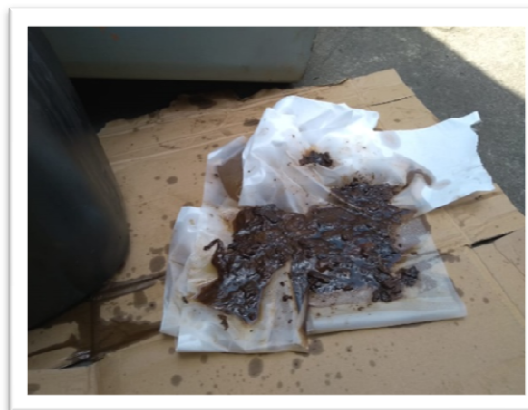
Borra formada em tanques e filtros

- ✓ Após ampla discussão com o mercado, a ANP publicou a Resolução 14 de 11/05/2012, determinando novos limites para o teor de água no biodiesel B100: 380 ppm em 60 dias, 350 ppm ao longo de 2013 e teor máximo de 200 ppm a partir de janeiro de 2014. Até então, o limite de água admitido era de 500 mg/kg, patamar considerado elevado por pesquisadores e especialistas.
- ✓ Com a redução do teor de água e a adoção do manual de procedimentos para manuseio e estocagem de biodiesel (ANP), houve melhora significativa das situações abaixo :

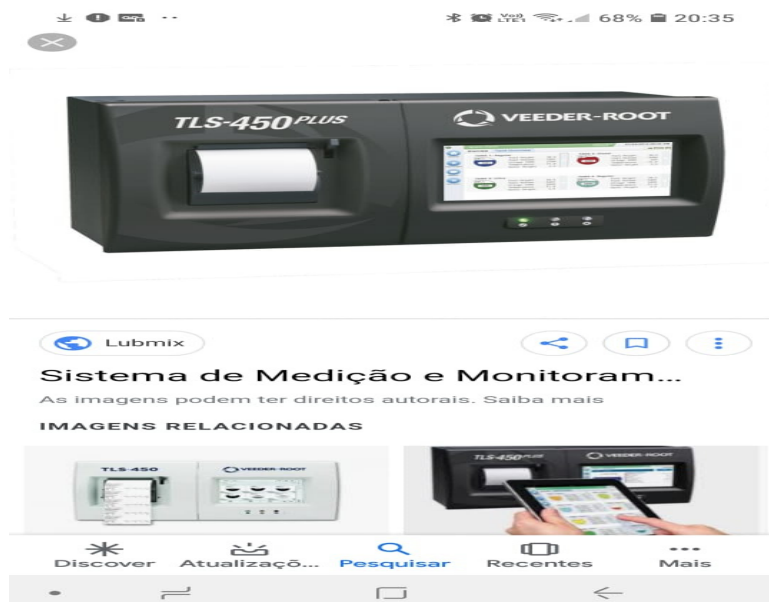
- ✓ Aumento das reclamações dos clientes sobre a qualidade do produto vendido nos postos
- ✓ Compra de equipamentos para comprovar que a contaminação não ocorre nos tanques dos postos. Esses equipamentos medem o nível de água e a temperatura do produto.
