Fotos e informações adicionais dos poços da área de Carnaubais

Estas informações são provenientes das visitas dos técnicos da ANP que ocorreram entre os dias 21/02/2006 e 24/02/2006. Foram visitados 4 poços na área de Carnaubais.

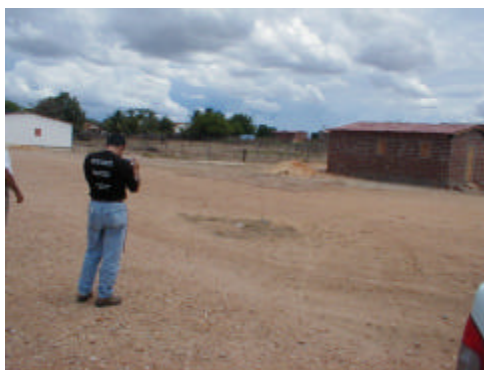
Foto 1 (Poço 1-CV-1-RN)

1-CV-1-RN

- Poço arrasado, com a área parcialmente ocupada por residências.
- Nota-se ainda sinal do que teria sido o antepoço.
- Acesso em boas condições.

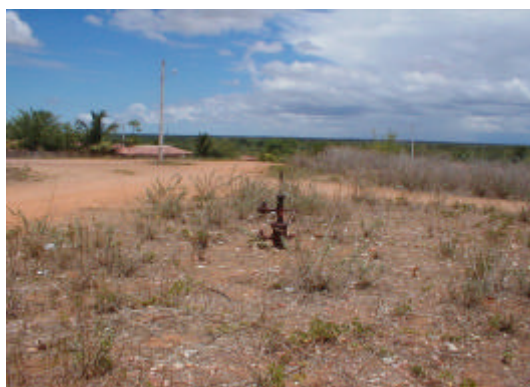
Foto 2 (Poço 1-CB-5-RN)

1-CB-5-RN

- Poço em praça de lugarejo.
- Cabeça de revestimento com haste.
- Água e energia adjacentes.
- Acesso bom.

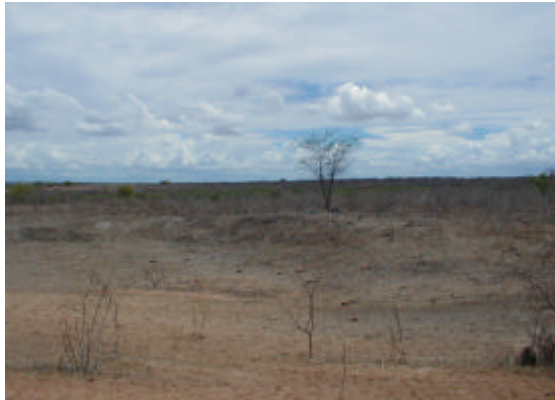
Foto 3 (Poço 3-CB-8-RN)

3-CB-8-RN

- Poço completamente arrasado sem nenhum remanescente, com a caatinga herbácea e a pastagem em regeneração.
- Sem água de superfície nas proximidades e com energia a cerca de 500 m.
- Acesso em estrada de areia em alicive, em boas condições.

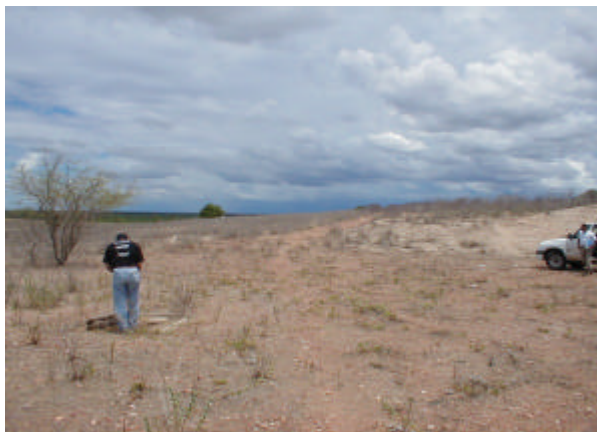
Foto 4 (Poço 3-CB-9-RN)

3-CB-9-RN

- Área do poço com vegetação ruderal.
- Antepoço preenchido e revestimento cortado ao nível do terreno; poço aberto até o primeiro tampão.
- Energia e água a cerca de 800 m, no lugarejo onde está o poço anterior.
- Acesso já degradado e tomado por vegetação de caatinga.
