## Fotos e informações adicionais dos poços do campo de Espigão

Estas informações são provenientes das visitas dos técnicos da ANP que ocorreram entre os dias 31/10/2005 e 04/11/2005. Foram visitados 2 poços no campo de Espigão.

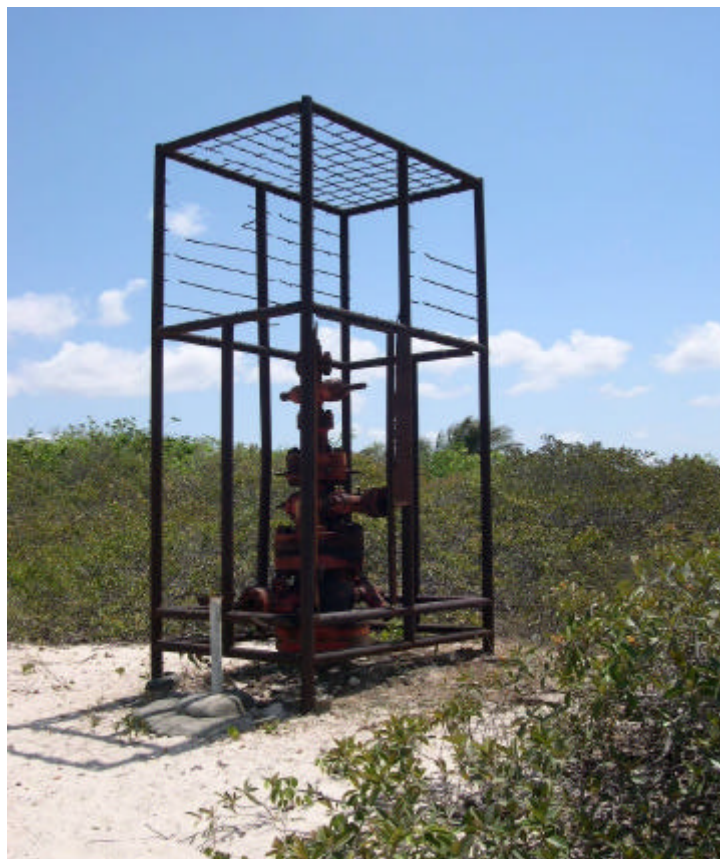
Foto 1 (Poço 1-EO-1-MA)

- Poço com árvore de natal necessitando revisão.
- Água a 100m.
- Sem energia próxima.
- Acesso por estrada de areia.

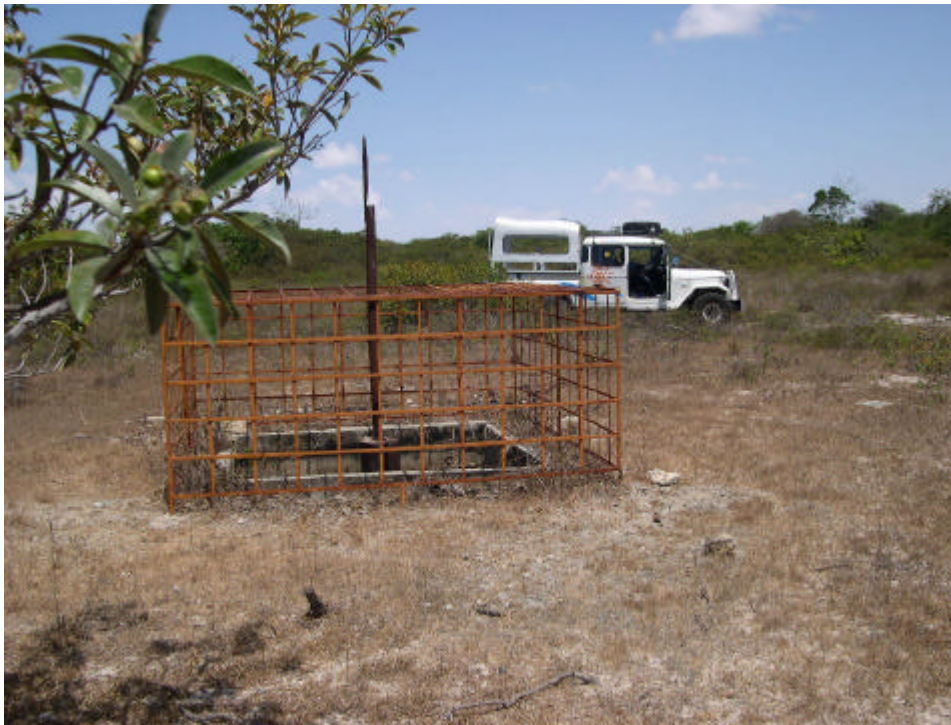
Foto 2 (Poço 3-EO-5-MA)

- Poço tamponado sem arrasamento.
- Área sem uso agrícola, porém revestida e ao lado de uma rodovia.
- Água no verão a 1 km, do rio Vai-quem-quer.
