Fotos e informações adicionais dos poços do campo de Oeste de Canoas

Estas informações são provenientes das visitas dos técnicos da ANP que ocorreram entre os dias 31/10/2005 e 04/11/2005. Foi visitado 1 poço no campo de Oeste Canoas.

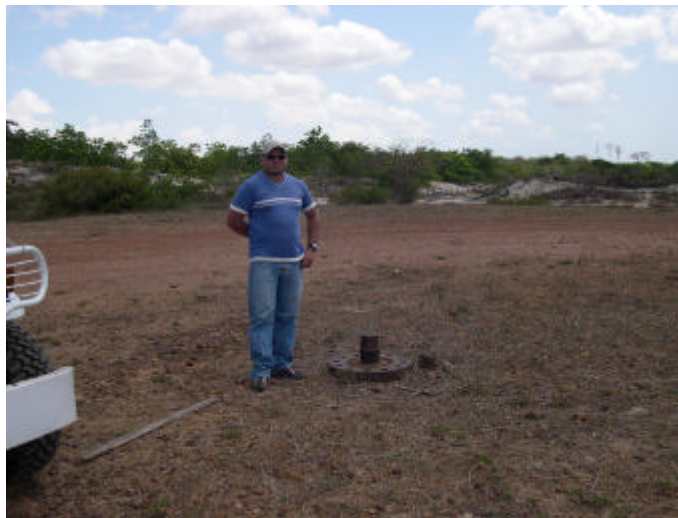
Foto 1 (Poço 1-OC-1-MA)

- Situado a 44 km do município de Santo Amaro do Maranhão.
- Poço abandonado sem arrasamento.
- A base é uma área elevada, circular, revestida com canga laterítica e junto a um povoado. Fica a 15 km de pista asfaltada, mas estrada com interrupções em épocas de chuva, demandando veículos especiais.
- Energia a 10 km em um local denominado “Manezinho”.
- Água a cerca de 1 km da locação.
