Fotos e informações adicionais dos poços da área de Quixaba

Estas informações são provenientes das visitas dos técnicos da ANP que ocorreram entre os dias 21/02/2006 e 24/02/2006. Foram visitados 3 poços na área de Quixaba.

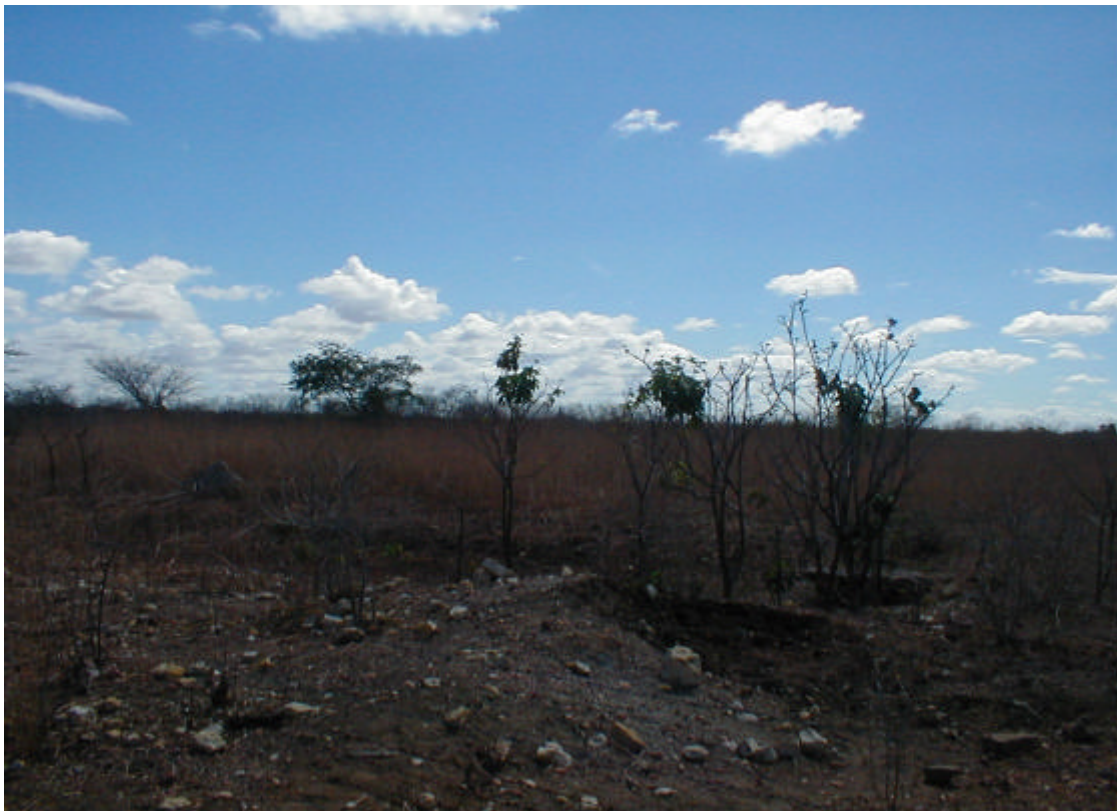
Foto 1 (Poço 1-QB-3-RN)

1-QB-3-RN

- Poço arrasado e locação sem vestígio de qualquer natureza.
- Localização em terra arável de lavoura de subsistência, pedregosa e de caatinga.
- Energia a cerca de 500m, onde também se acha tomada d'água em adutora.
- Acesso bom por estrada de terra.

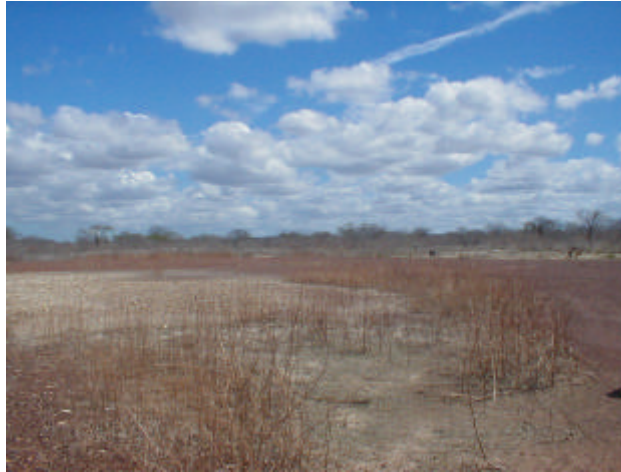
Foto 2 (Poço 1-BD-1-RN)

1-BD-1-RN

- Base de cascalho dentro da caatinga bruta.
- Antepoço aterrado e indistinto.
- Água e energia a cerca de 2 km.
- Acesso algo precário mas recuperável, necessitando de dois mata-burros.

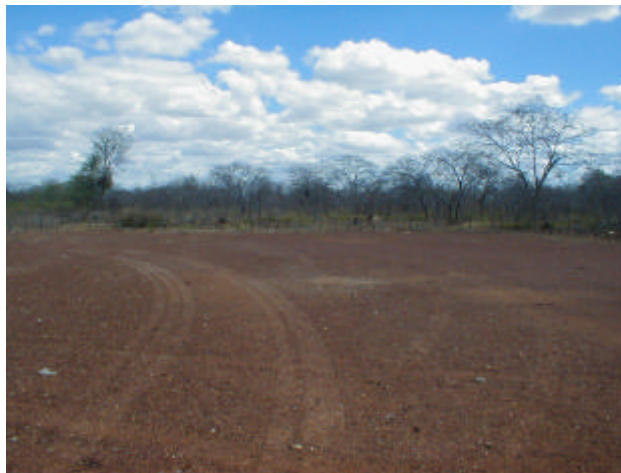
Foto 3 (Poço 1-TCPT-1-RN)

1-TCPT-1-RN

- Base de cascalho em boas condições onde ainda se distingue a localização do antepoço, por ter sido re-preenchida a depressão do aterramento anterior.
- Energia a 300 m.
- Sem nenhuma evidência de água nas proximidades.
- Acesso razoável.
