Fotos e informações adicionais dos poços da área de Rio Barra Nova

Estas informações são provenientes das visitas dos técnicos da ANP que ocorreram entre os dias 14/02/2006 e 16/02/2006. Foi visitado 1 poço na área de Rio Barra Nova.

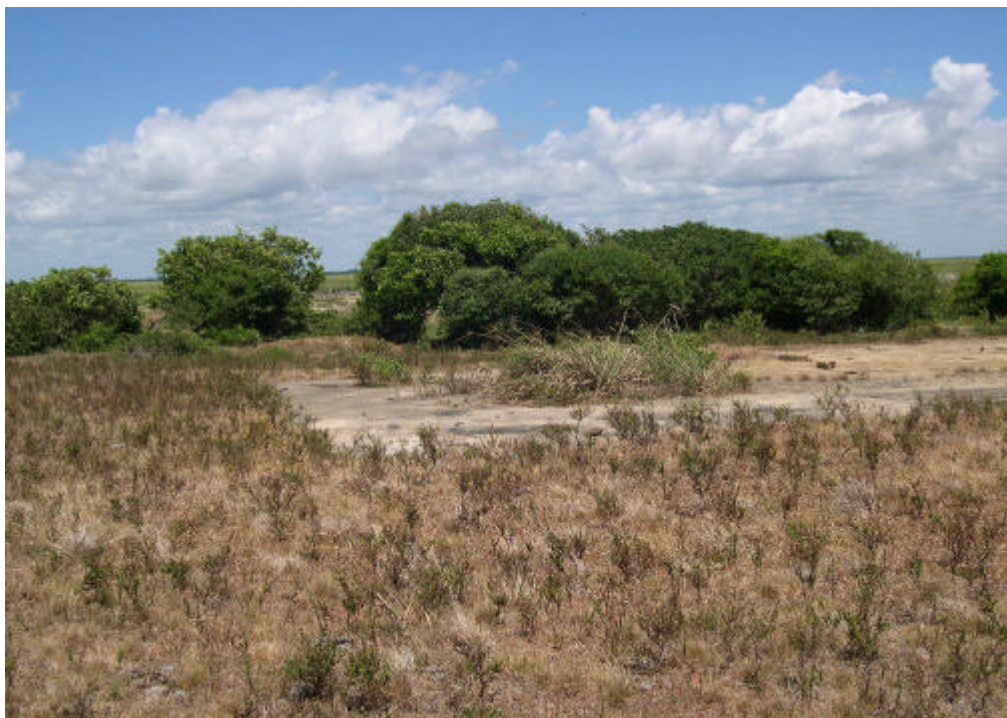
Foto 1 (Poço 1-RBN-3-ES)

1-RBN-3-ES

- Poço arrasado, antepoço aterrado mas ainda visível, base com laje em concreto, repassada ao proprietário.
- Dique aterrado nas proximidades da locação.
- Área de pasto com vertente próxima, mas sem sinal de presença de água.
- Próxima a uma praia.
- Energia a cerca de 300m.
