## Fotos e informações adicionais dos poços da área de Rio do Carmo

Estas informações são provenientes das visitas dos técnicos da ANP que ocorreram entre os dias 21/02/2006 e 24/02/2006. Foi visitado 1 poço na área de Rio do Carmo.

### **1-RC-4-RN**

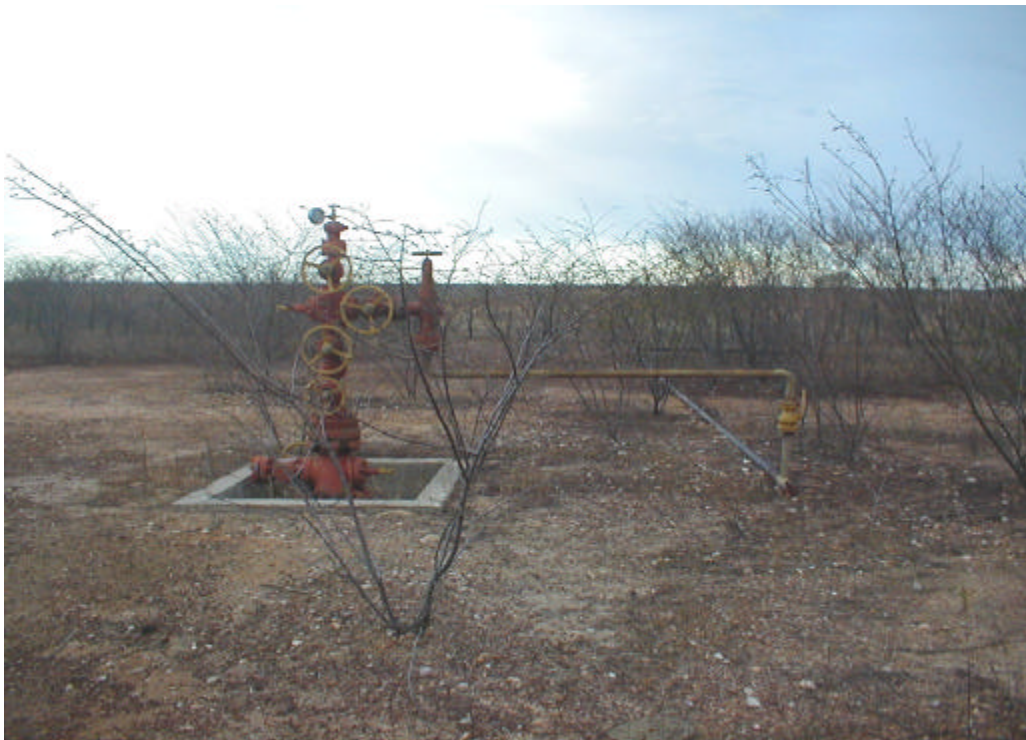
Foto 1 (Poço 1-RC-4-RN)

- Situado em área de pastagem nativa.
- Área do poço já colonizada por jurema-preta.
- Cabeça de produção completa.
- Acesso precário, interrompido por cerca e com subsidência do terreno em alguns pontos. Sem água de superfície nas cercanias.
- Energia a cerca de 300 m.
