Fotos e informações adicionais dos poços da área de Rio São Domingos

Estas informações são provenientes das visitas dos técnicos da ANP que ocorreram entre os dias 14/02/2006 e 16/02/2006. Foi visitado 1 poço na área de Rio São Domingos.

1-RSD-1-ES

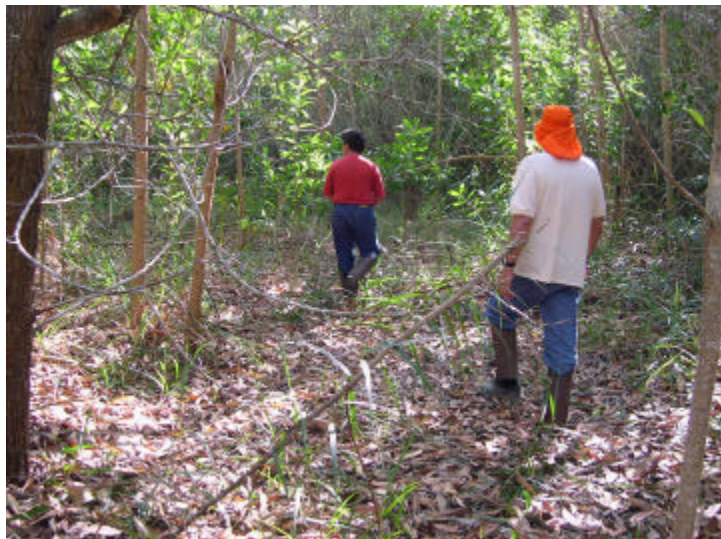
Foto 1 (Área do poço 1-RSD-1-ES)

- Poço abandonado com flange e válvula de anular.
- Antepoço aberto.
- Área em uma depressão natural de uns 5 metros, totalmente coberta por vegetação em regeneração avançada, circundada de plantio de eucalipto.
