## **Fotos e informações adicionais dos poços da área de São Manoel**

Estas informações são provenientes das visitas dos técnicos da ANP que ocorreram entre os dias 21/02/2006 e 24/02/2006. Foram visitados 3 poços na área de São Manoel.

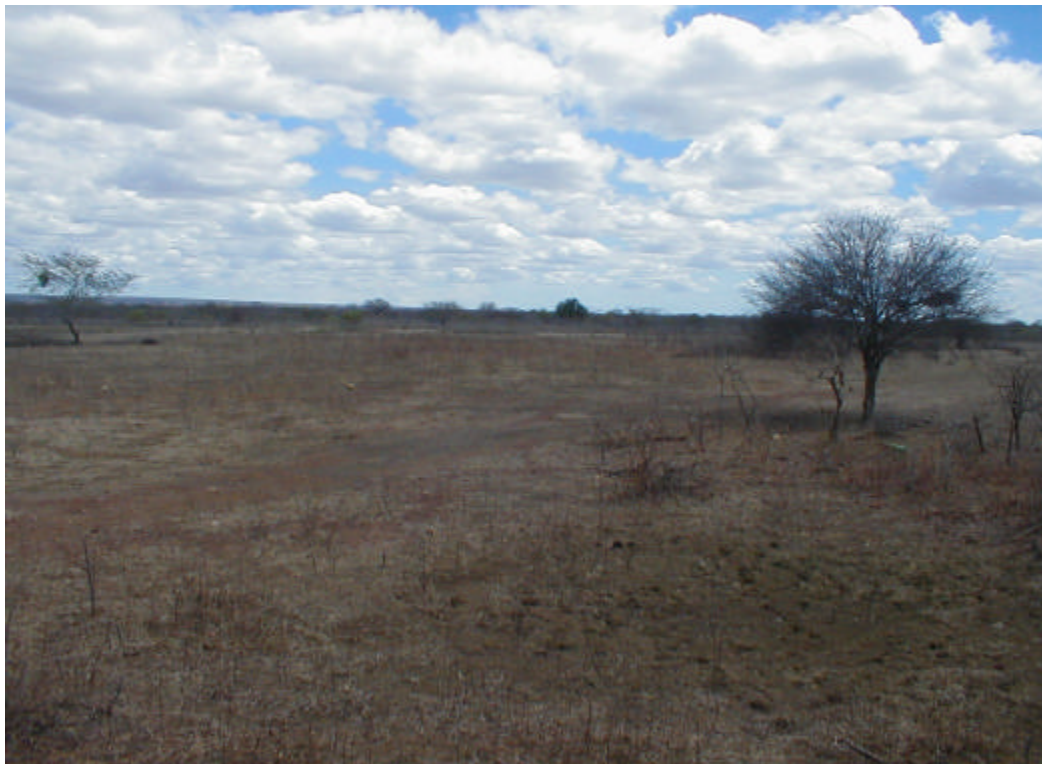
Foto 1 (Poço 1-SMN-1-RN)

- Locação em caatinga esparsa, com cobertura herbácea restituída.
- Poço abandonado, sem sinais visíveis do antepoço.
- Não há evidências de água nem energia nas proximidades.
- Acesso por estrada de terra estreita.

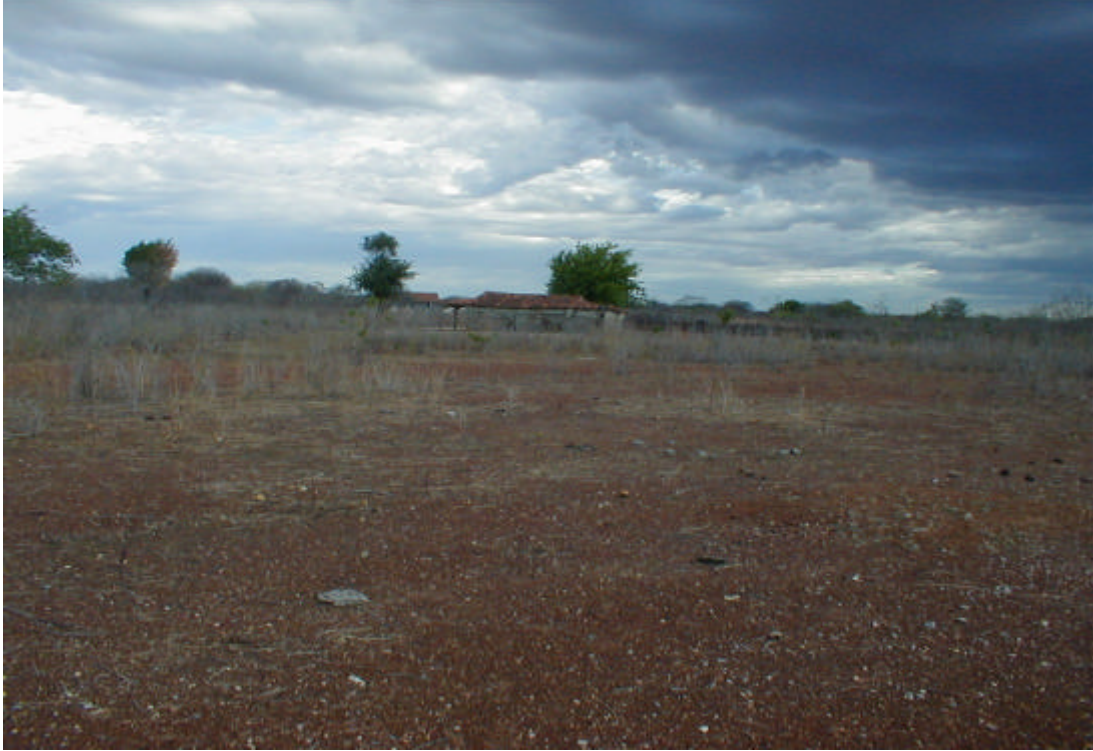
Foto 2 (Poço 1-FF-1-RN)

- Localização em caatinga arbustiva, próxima a modesta residência rural.
- Poço abandonado e sem vestígio qualquer.
- Energia a cerca de 500 m e água, provavelmente salobra, em açude próximo provido de bombeamento por catavento.
- Acesso muito precário com afloramentos rochosos e porteira.

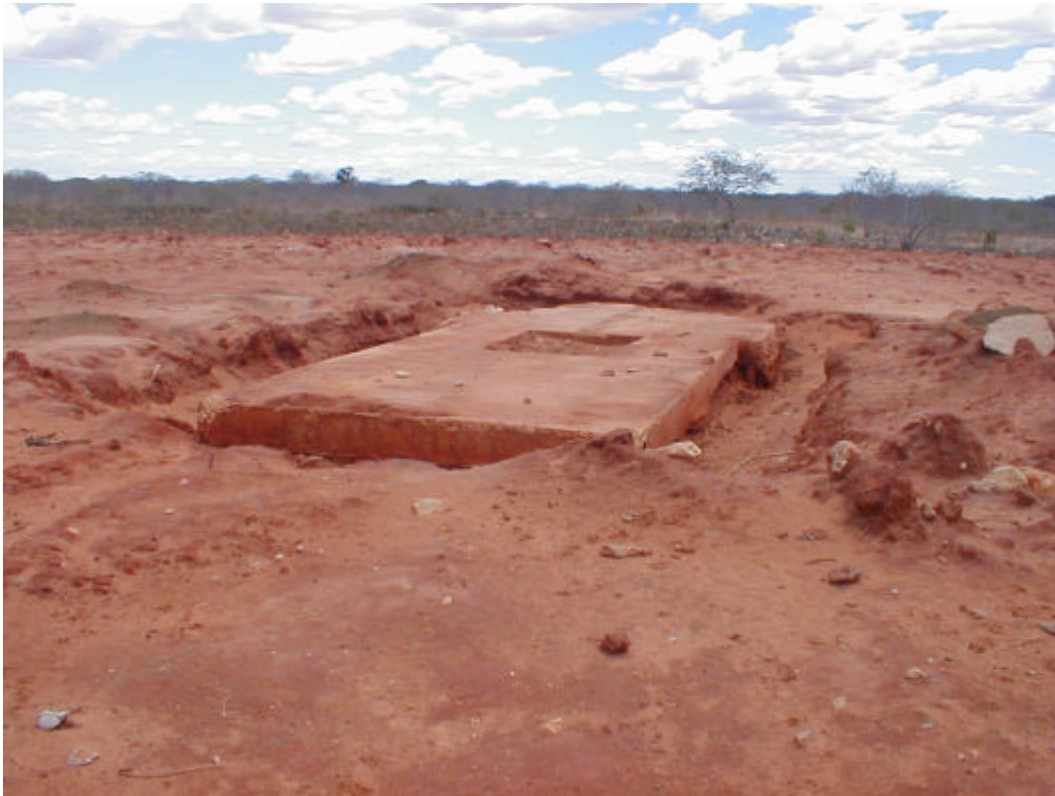
Foto 3 (Poço 1-BRSA-276-RN)

- Localização em área de caatinga com terra de cultivo próxima.
- Base em processo de arrasamento, com escarificação da área e tentativa infrutífera de retirada da base de concreto.
- Na base de concreto resta o antepaço e o revestimento foi cortado no respectivo fundo.
- Sem evidências de água próxima.
- Energia a cerca de 1 km.
- Acesso precário.
