Ofício DIREG LM N° 02696/2016
Referência: Ofício 299/SSM/2016

Cumprimentando-o cordialmente e em resposta a solicitação de V.Sa, encaminhamos em anexo Parecer Técnico com a manifestação do INEMA e as diretrizes para o futuro licenciamento ambiental da Áreas Inativas com Acumulações Marginais na Bacia do Recôncavo: Araçás Leste, Fazenda Sori, Gamboa, Itaparica, Jacumirim e Vale do Quiricó.

1. Identificação

3. Caracterização da Atividade

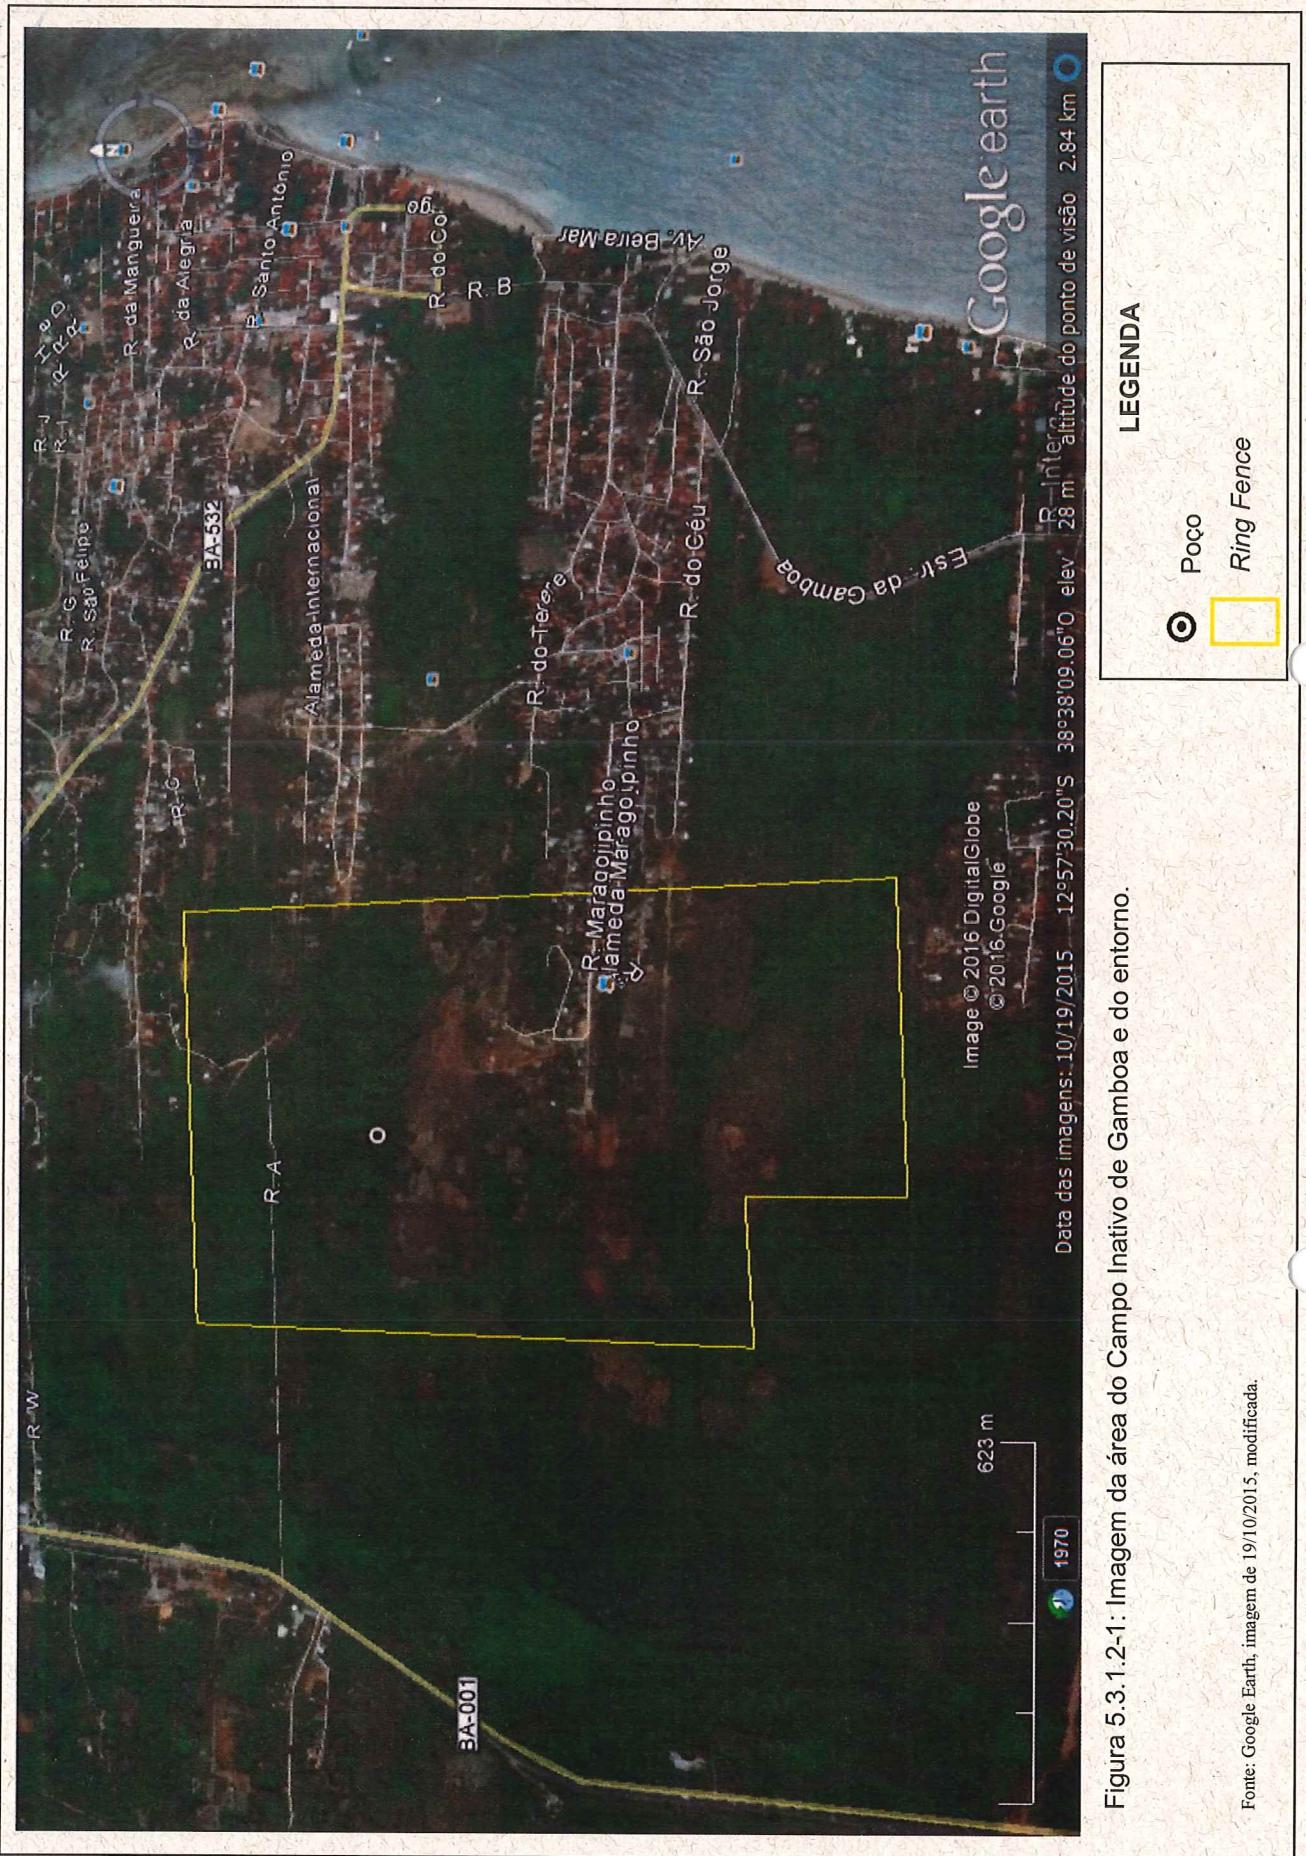
Figura 5.3.1.2-1: Imagem da área do Campo Inativo de Gamboa e do entorno.

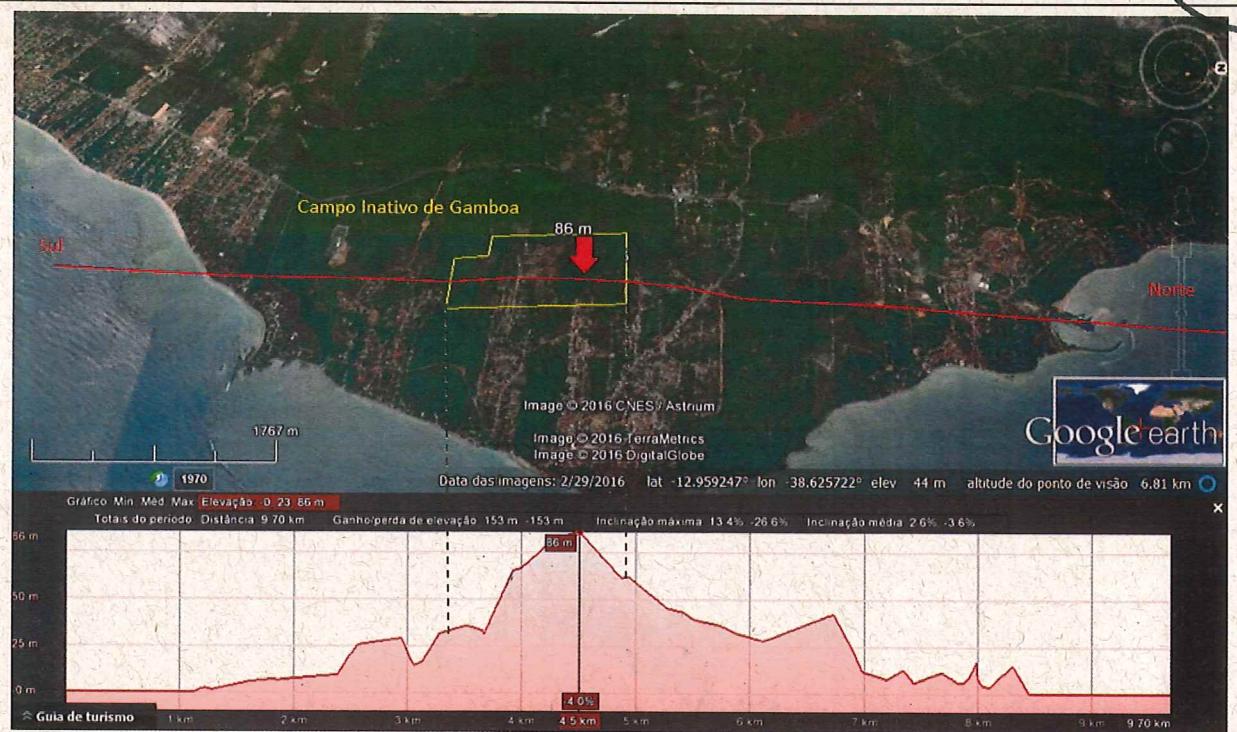
Figura 5.3.1.2-2: Perfil do relevo Sul – Norte indicado na imagem, com delinearção da poligonal do Campo Inativo de Gamboa.

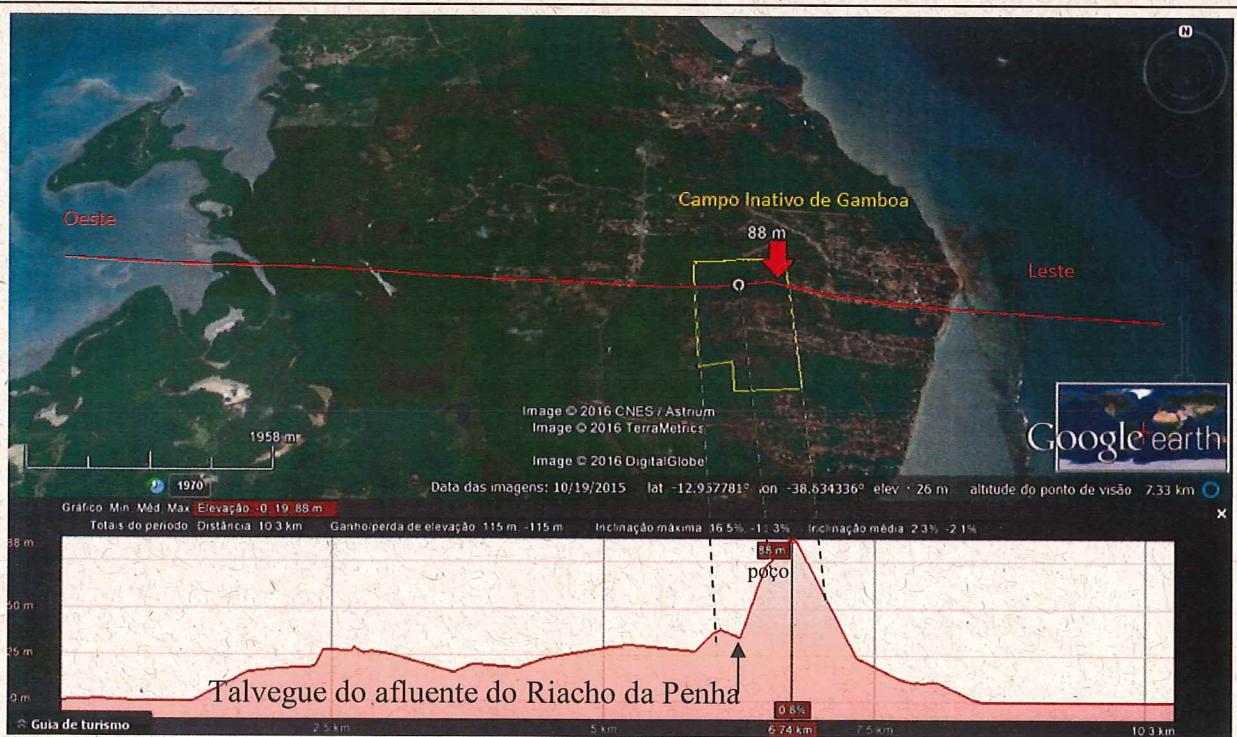
Figura 5.3.1.2-3: Perfil do relevo Oeste–Leste indicado na imagem, com delineação da poligonal do Campo Inativo de Gamboa.

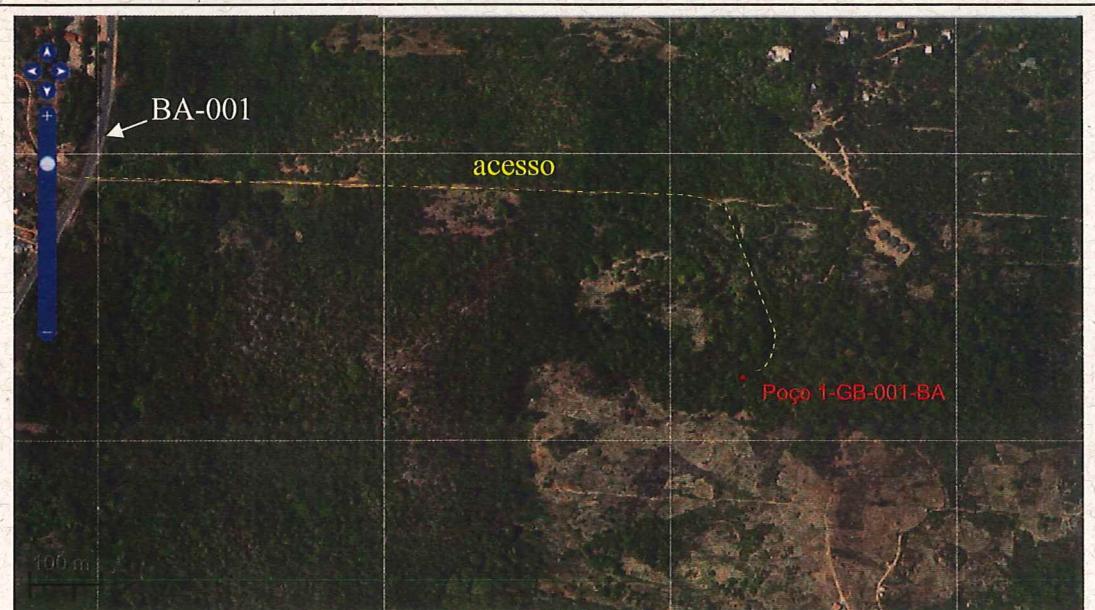
Figura 5.3.1.2-4: Ortofoto 2009-2010 SEI indicando a BA-001, acesso e locação do poço 1-GB-001-BA.

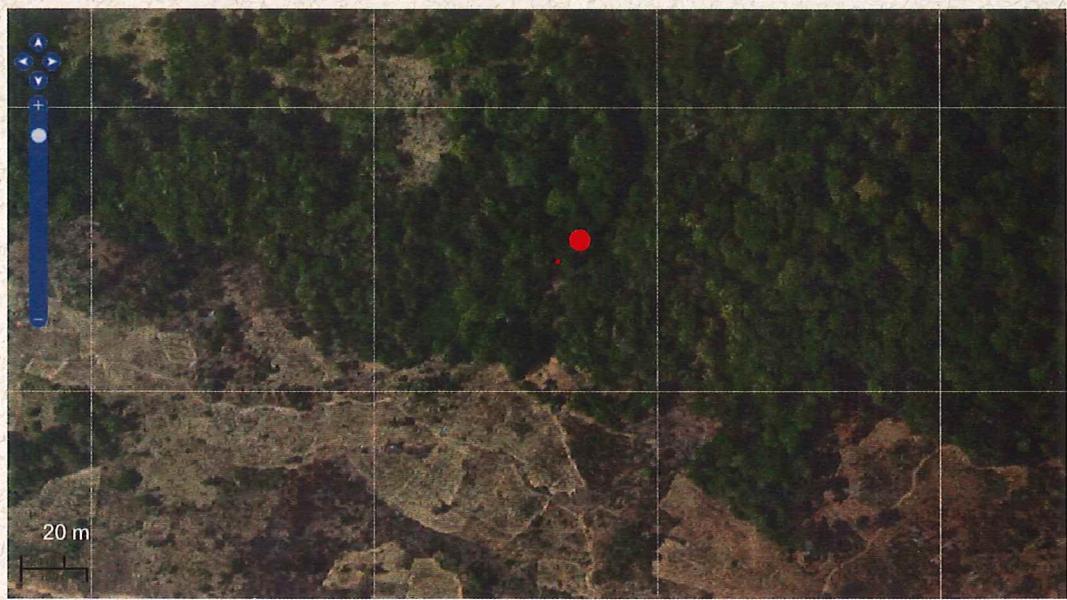
De acordo com o Relatório de Fiscalização em Áreas de Acumulações Marginais da Bacia do Recôncavo, apresentado pela ANP, o acesso ao poço **1-GB-001-BA** pode ser realizado pela faixa de servidão, da adutora, a 1 Km da BA-001, que abastece a cidade de Mar Grande, que esta ilustrado na figura 5.3.1.2-4, na qual mostra a ortofoto 2009-2010 do SEI. A localização encontra-se em zona rural, está isolada, com a base do poço e, apresenta coberta pelo fragmento de vegetação, conforme mostrado em registro fotográfico na figura 05, da página 07 do referido relatório e, ratificado na ortofoto SEI da figura 5.3.1.2-5.

Figura 5.3.1.2-5: Ortofoto 2009-2010 SEI indicando a locação do poço 1-GB-001-BA (ponto vermelho).

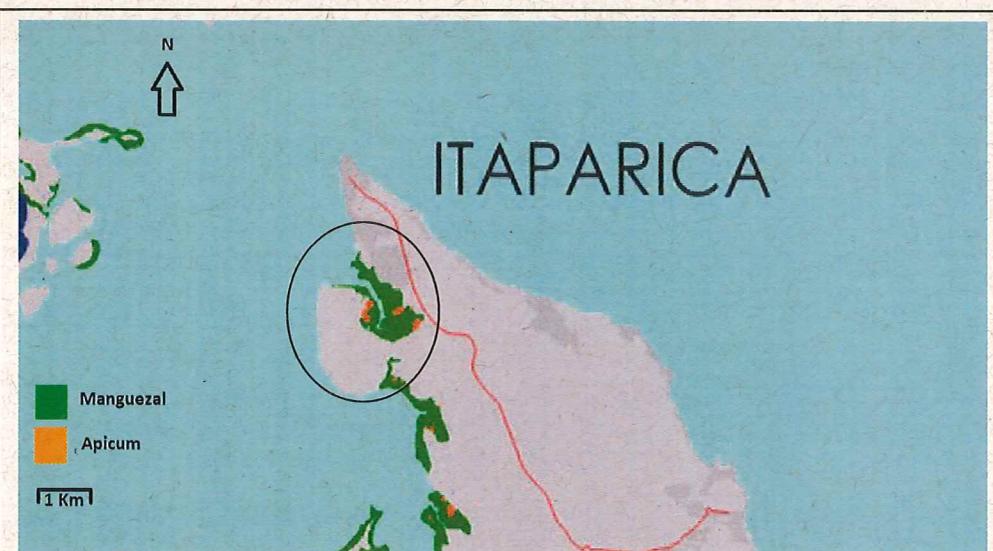
Confere-se, que quatro das locações dos poços indicados pela proponente estão próximas dos manguezais, uma inserida no manguezal, cinco próximas das praias e três inseridos na zona urbana (sendo dois comuns a proximidade do manguezal), conforme descrito no campo de "Atributos Ambientais Relevantes" da planilha 5.3.2.1-1.

Figura 5.3.2.2-2: Detalhe do mapa ampliado de Manguezais e Apicuns na Baía de Todos os Santos (QUEIROZ, 2008), no qual o Campo Inativo de Itaparica está sobreposto aos que estão inseridos na circunferência.

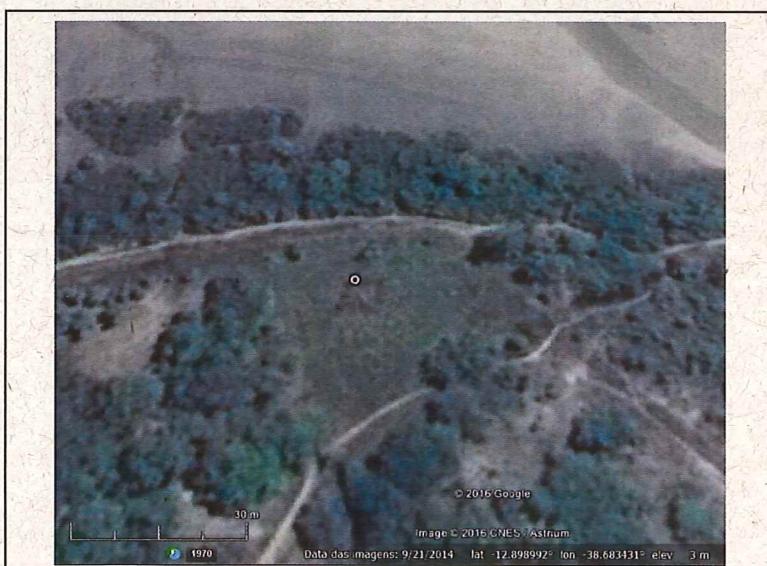
O poço 7-I-0022-BA, perfurado em 1946, com 1920,2 m de profundidade, canhoneado na Formação Água Grande, classificado como produtor comercial de gás natural, encontra-se equipado para gás. O registro fotográfico da figura 06 do Relatório de Fiscalização em Áreas de Acumulações Marginais da Bacia do Recôncavo, apresentado pela ANP, indica o solo impregnado de óleo próximo à cabeça do poço e o ante-poço preenchido por sedimentos. A cabeça do poço está 20 m do manguezal ao Norte e, inexiste sistema de drenagem e de contenção na borda da locação. O restante do entorno apresenta-se com fragmento de vegetação nativa. A figura 5.3.2.2-3 mostra a imagem da área.

Figura 5.3.2.2-3: imagem da área da locação da base do poço 7-I-0022-BA, indicado pelo ponto.

Os poços **7-I-0022-BA**, **7-I-0030-BA**, **7-I-0032-BA**, **7-I-0040-BA**, **7-I-0057-BA** e **7-I-0069P-BA**, são antigos, não foram abandonados definitivamente e se encontram próximos das praias ou do manguezal. O ponto crítico dessa situação se encontra no potencial de risco de vazamento, que pode ser mitigado.

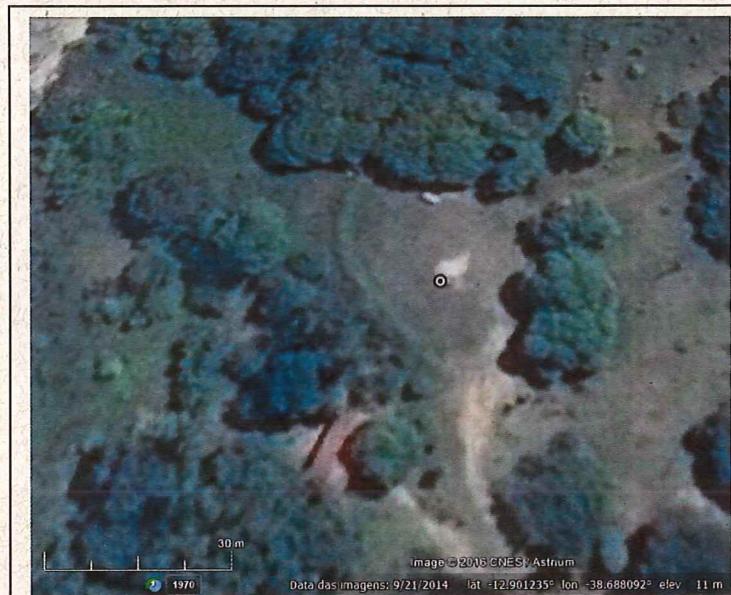
O poço **7-I-0030-BA**, perfurado em 1952, com 775,7 m de profundidade, canhoneado na Formação Sergi, classificado como produtor comercial de óleo, encontra-se arrasado. A partir deste, em 2007, foi perfurado o poço particonado **7-I-0069P-BA**, que se encontra equipado com BCP, linha de produção e ante-poço. O entorno apresenta fragmento de vegetação. Existe uma casa a 29 m de distância. A borda da locação da base do poço dista 82 m da praia, em terreno de inclinação suave. A figura 5.3.2.2-4 mostra a imagem da área.

Figura 5.3.2.2-4: imagem da área da locação da base dos poços 7-I-0030-BA e 7-I-0069P-BA, indicado pelo ponto.

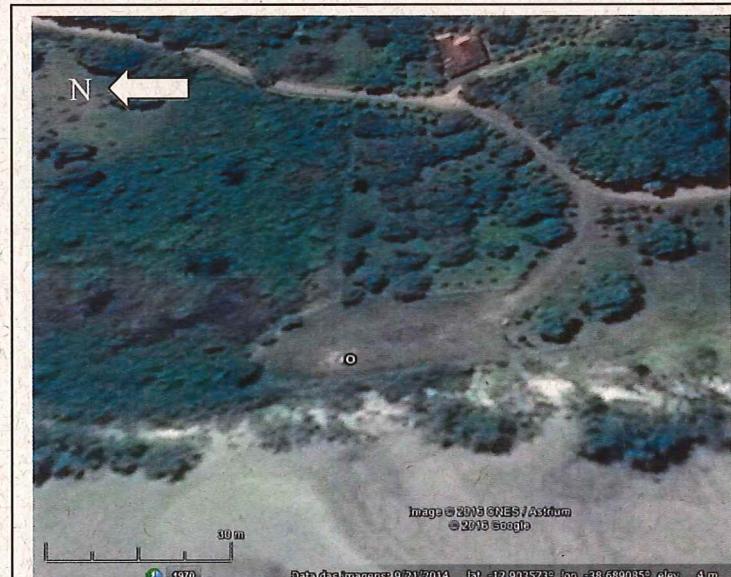
Figura 5.3.2.2-5: imagem da área da locação da base do poço 7-I-0032-BA, indicado pelo ponto.

O poço 7-I-0032-BA, perfurado em 1952, com 754,4 m de profundidade, canhoneado na Formação Sergi, classificado como produtor comercial de óleo, se encontra equipado com BCP, linha de produção e ante-poço, fica próximo da borda da locação e, dista 11 m da praia. Inexiste sistema de drenagem e de contenção nas bordas da locação. O entorno apresenta fragmento de vegetação. A figura 5.3.2.2-5 mostra a imagem da área.

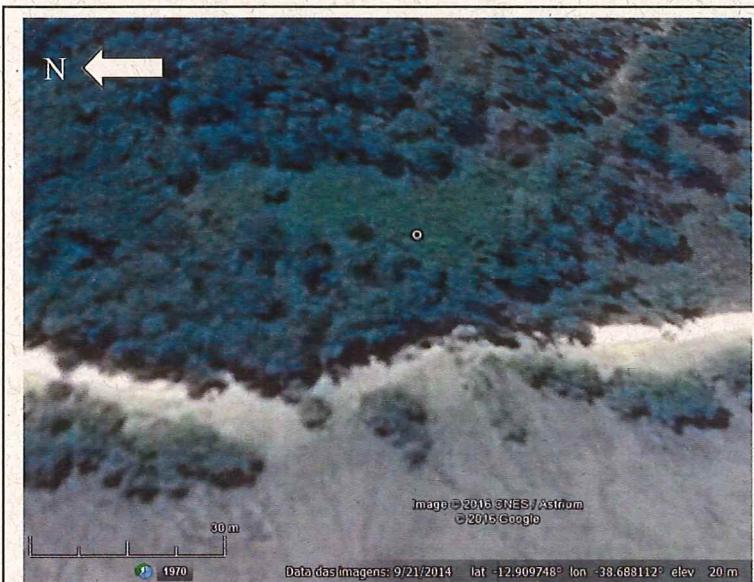
Figura 5.3.2.2-6: imagem da área da locação da base do poço 7-I-0040-BA, indicado pelo ponto..

O poço 7-I-0040-BA, perfurado em 1953, com 774,2 m de profundidade, canhoneado na Formação Sergi, classificado como produtor comercial de gás natural, encontra-se equipado para produção de gás natural, fica próximo da borda da locação e, dista 37 m da praia. Inexiste sistema de drenagem e de contenção nas bordas da locação. O entorno apresenta fragmento de vegetação. A figura 5.3.2.2-6 mostra a imagem da área.

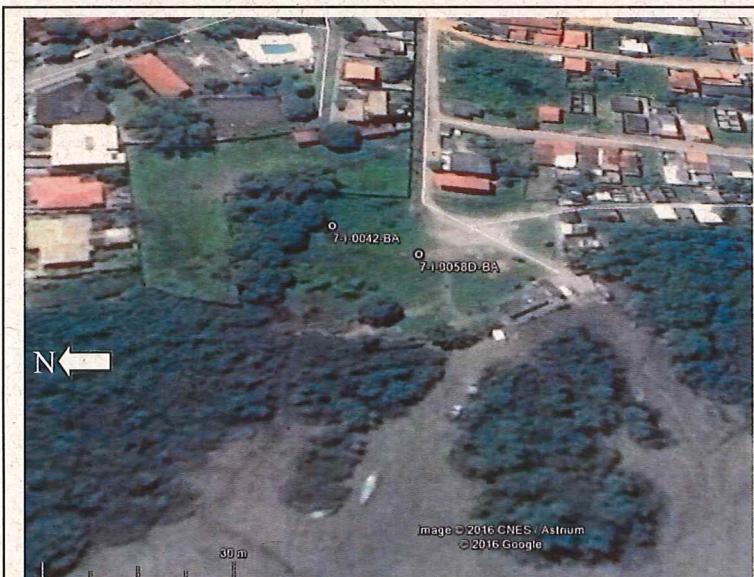
Figura 5.3.2.2-7: imagem da área da locação das bases dos poços 7-I-0042-BA e 7-I-0058D-BA.

O poço **7-I-0042-BA**, perfurado em 1953, com 765,1 m de profundidade, canhoneado na Formação Sergi, classificado como produtor comercial de gás natural, encontra-se equipado para produção de gás natural, apresenta alvenaria de proteção em torno da cabeça do poço, mantendo um espaço bastante reduzido internamente. O registro fotográfico da figura 10 do Relatório de Fiscalização em Áreas de Acumulações Marginais da Bacia do Recôncavo, apresentado pela ANP, indica um terreno impregnado de óleo próximo da cabeça do poço. A locação contém pequeno fragmento de vegetação que se interliga com o manguezal, que fica a 37 m a Leste do poço. A locação localiza-se em área adjacente a Zona Urbana de Itaparica. A Fonte da Bica, suprareferenciada, dista 430 m ao Norte deste poço. A figura 5.3.2.2-7 mostra a imagem da área.

O poço **7-I-0058D-BA**, perfurado em 1983, com 856,6 m de profundidade, canhoneado na Formação Sergi, classificado como produtor comercial de óleo, encontra-se equipado para produção de gás natural. A locação da base é a mesma do poço anterior, contendo as mesmas características denotadas. O manguezal dista 21 m a Leste do poço.

A locação da base dos poços **7-I-0042-BA**, produtor de gás natural, e **7-I-0058-BA**, produtor de óleo, está adjacente ao manguezal e a Zona Urbana da cidade de Itaparica. O ponto crítico dessa situação se encontra no potencial de risco de vazamento e da segurança da população circunvizinha. A análise de risco, circunstanciada tecnicamente, indicará as medidas que deveram ser adotadas.

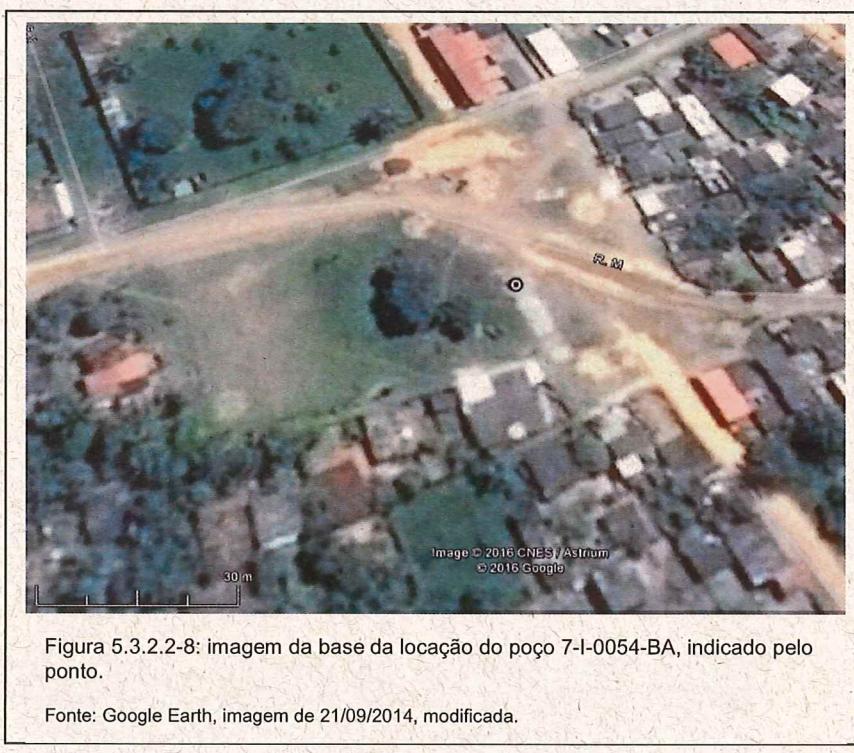
O poço **7-I-0054-BA**, perfurado em 1980, com 695,2 m de profundidade, canhoneado na Formação Água Grande, classificado como produtor comercial de óleo, encontra-se equipado para produção de gás natural, apresenta alvenaria de proteção em torno da cabeça do poço, mantendo um espaço bastante reduzido internamente. A locação da base do poço está inserida na cidade de Itaparica, cortada pela Rua "M", com residências nas proximidades a partir de 16 m de distância do poço, conforme evidenciado nas fotos das figuras 5.3.2.2-9 e 5.3.2.2-10. A figura 5.3.2.2-8 mostra a imagem da área.

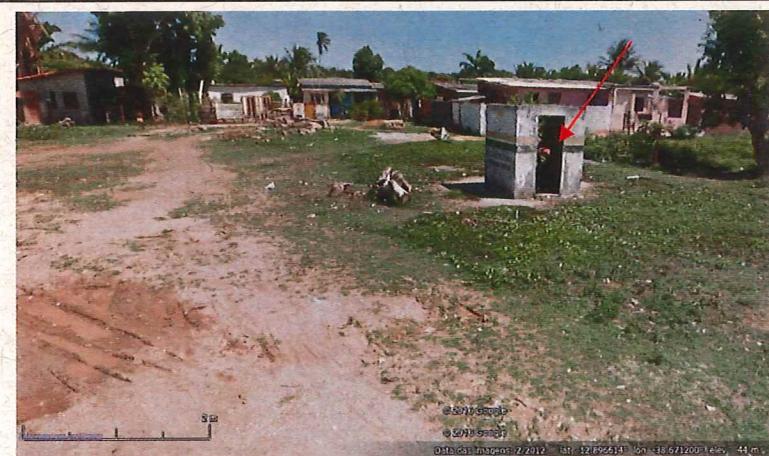
Figura 5.3.2.2-9: foto indicando a estrutura de alvenaria ao redor da cabeça do poço 7-I-0054-BA, com as residências próximas do entorno.

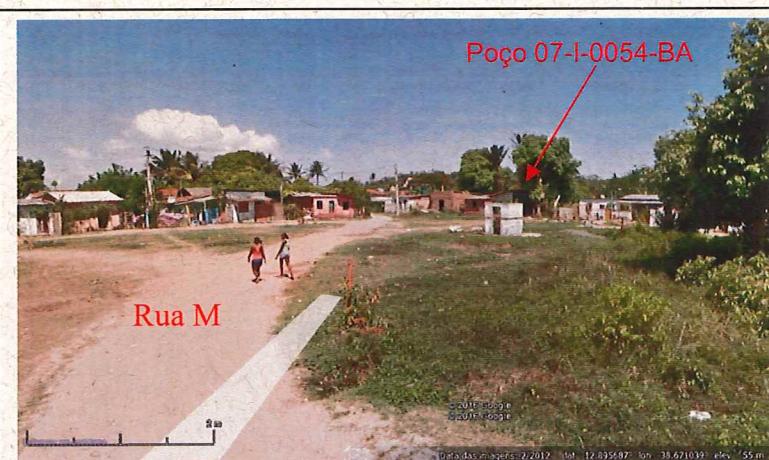
Figura 5.3.2.2-10: foto da área da locação da base do poço 7-I-0054-BA inserida na Zona Urbana da cidade de Itaparica. A Rua M corta a área.

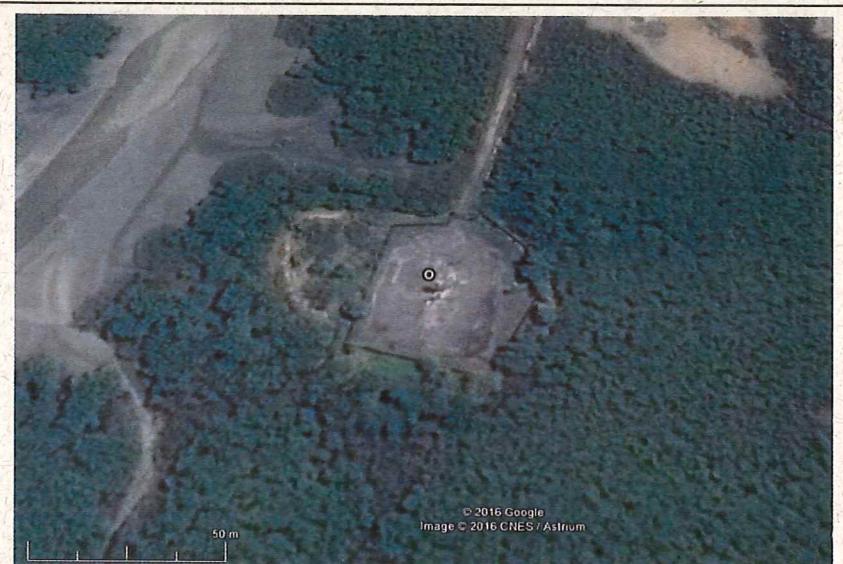
O poço 7-I-0056DB-BA, perfurado em 1980, com 805 m de profundidade, canhoneado na Formação Sergi, classificado como produtor comercial de óleo, está com cavalo de pau. O registro fotográfico da figura 12 do Relatório de Fiscalização em Áreas de Acumulações Marginais da Bacia do Recôncavo, apresentado pela ANP, indica vestígios de óleo sobre terreno próximo ao poço. A locação da base do poço foi construída sobre o manguezal, tendo sido necessário realizar supressão de vegetação e aterro, juntamente, com a construção do trecho de acesso e, encontra-se cercada. A figura 5.3.2.2-11 mostra a imagem da área.

Figura 5.3.2.2- 11: Imagem da locação do poço 7-I-0056DB-BA, indicado pelo ponto.

A locação da base do poço **7-I-0056DB-BA**, produtor de óleo, encontra-se em área de 2.784 m², dentro do manguezal, que sofreu intervenção na década de 80, perdendo a sua função ecossistêmica. O ponto crítico dessa situação se encontra no potencial de risco de vazamento de óleo, que pode ser mitigado. Após o término da atividade, a área deverá ser recuperada para sua condição de origem.

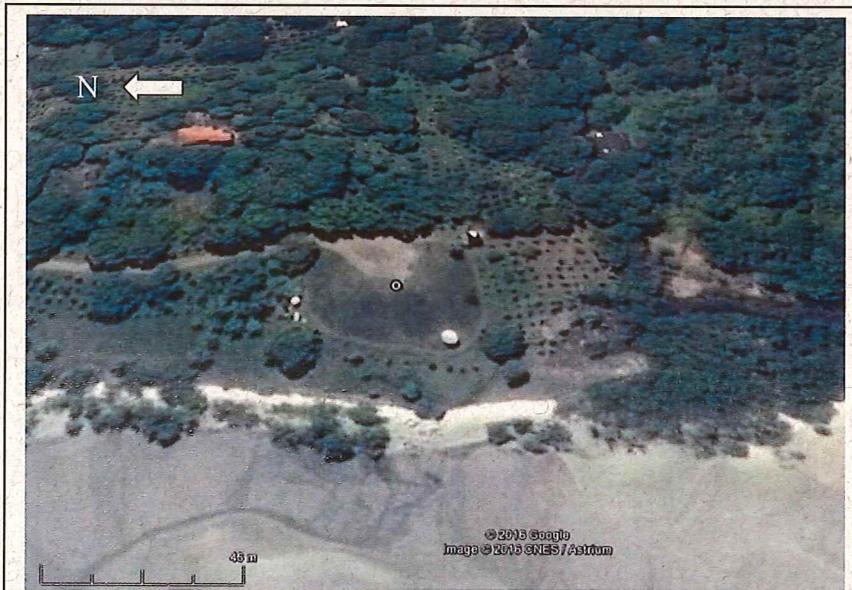
O poço **7-I-0057-BA**, perfurado em 1983, com 798,4 m de profundidade, canhoneado na Formação Sergi, classificado como produtor comercial de óleo, encontra-se equipado com BCP e dista 42 m da praia. Existe um tanque, sem dique de contenção, próximo da borda, com uma distância de 21 m da praia. O entorno apresenta fragmento de vegetação. A figura 5.3.2.2-12 mostra a imagem da área.

Figura 5.3.2.2- 12: Imagem da locação do poço 7-I-0057-BA, indicado pelo ponto.

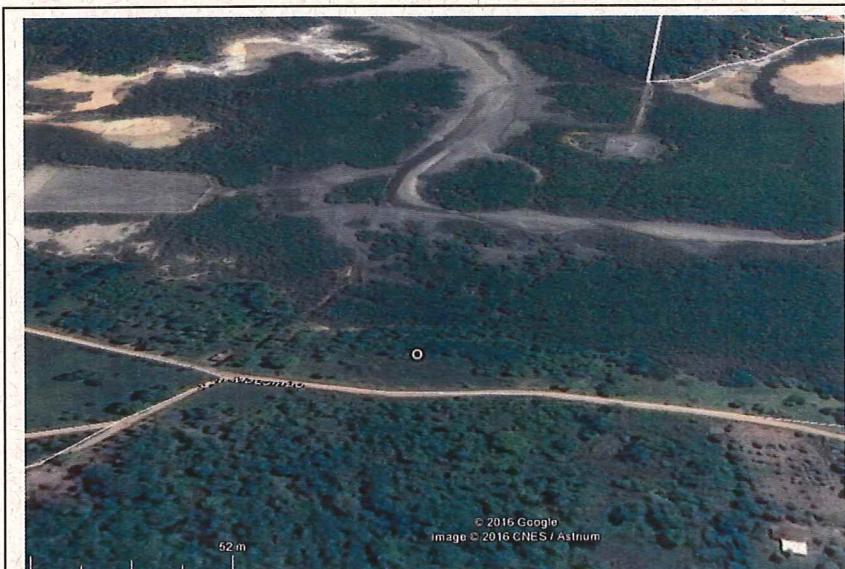
O poço **7-I-0060-BA**, perfurado em 1983, com 803,8 m de profundidade, canhoneado na Formação Sergi, classificado como produtor comercial de óleo, foi arrasado e abandonado definitivamente. O registro fotográfico da figura 15 do Relatório de Fiscalização em Áreas de Acumulações Marginais da Bacia do Recôncavo, apresentado pela ANP, ilustra o avanço da

vegetação sobre a base do poço. O ante poço foi preenchido. O poço está 47 m d'água e entre os dois, encontra-se fragmento de vegetação nativa. A figura 5.3.2.2-13 mostra a imagem da área.

Figura 5.3.2.2- 13: Imagem da locação do poço 7-I-0060-BA, indicado pelo ponto, e do entorno.

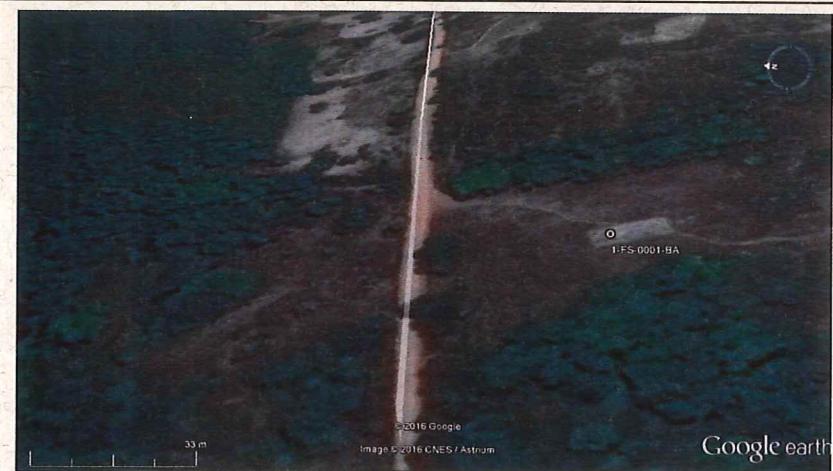
Figura 5.3.3.2-2: Imagem da locação do poço 1-FS-0001-BA.

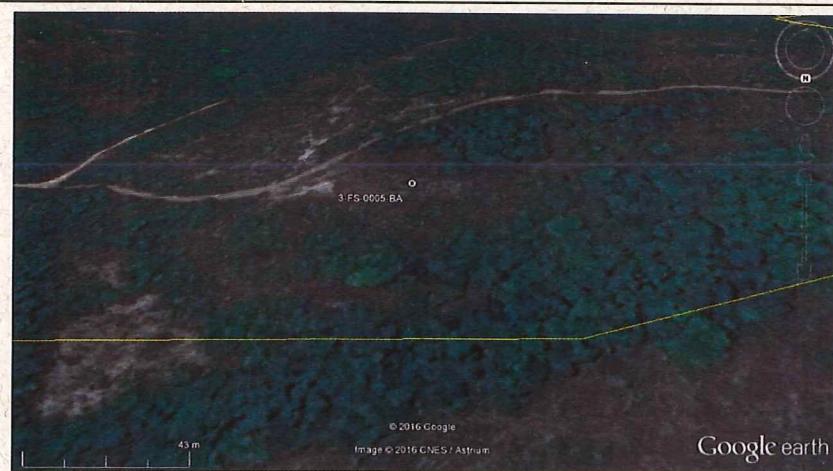
Figura 5.3.3.2-3: Imagem da locação do poço 3-FS-0005-BA.

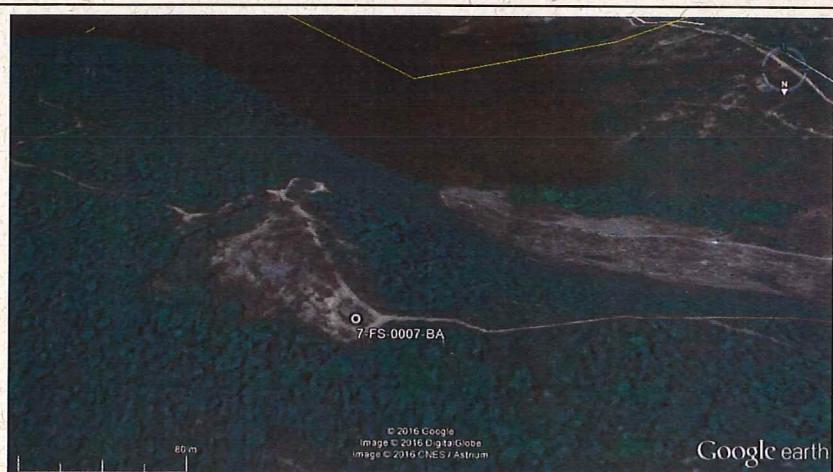
A locação do poço 7-FS-0007-BA encontra-se na linha de cumeada, na cota de 120 m, de dois morros, cujos cumes estão nas cotas 134 e 132 m. Com a base de referência sendo o Rio Jacumirim, na cota de 54 m, verifica-se uma altura de 50 m do Morro, com inclinação acentuada de 20% (11°), não configurando área de APP. O entorno da locação apresenta-se fragmento de vegetação de Mata Atlântica denso. A imagem da figura 5.3.3.2-4 ilustra o contexto.

Figura 5.3.3.2-4: Imagem da locação do poço 7-FS-0007-BA.

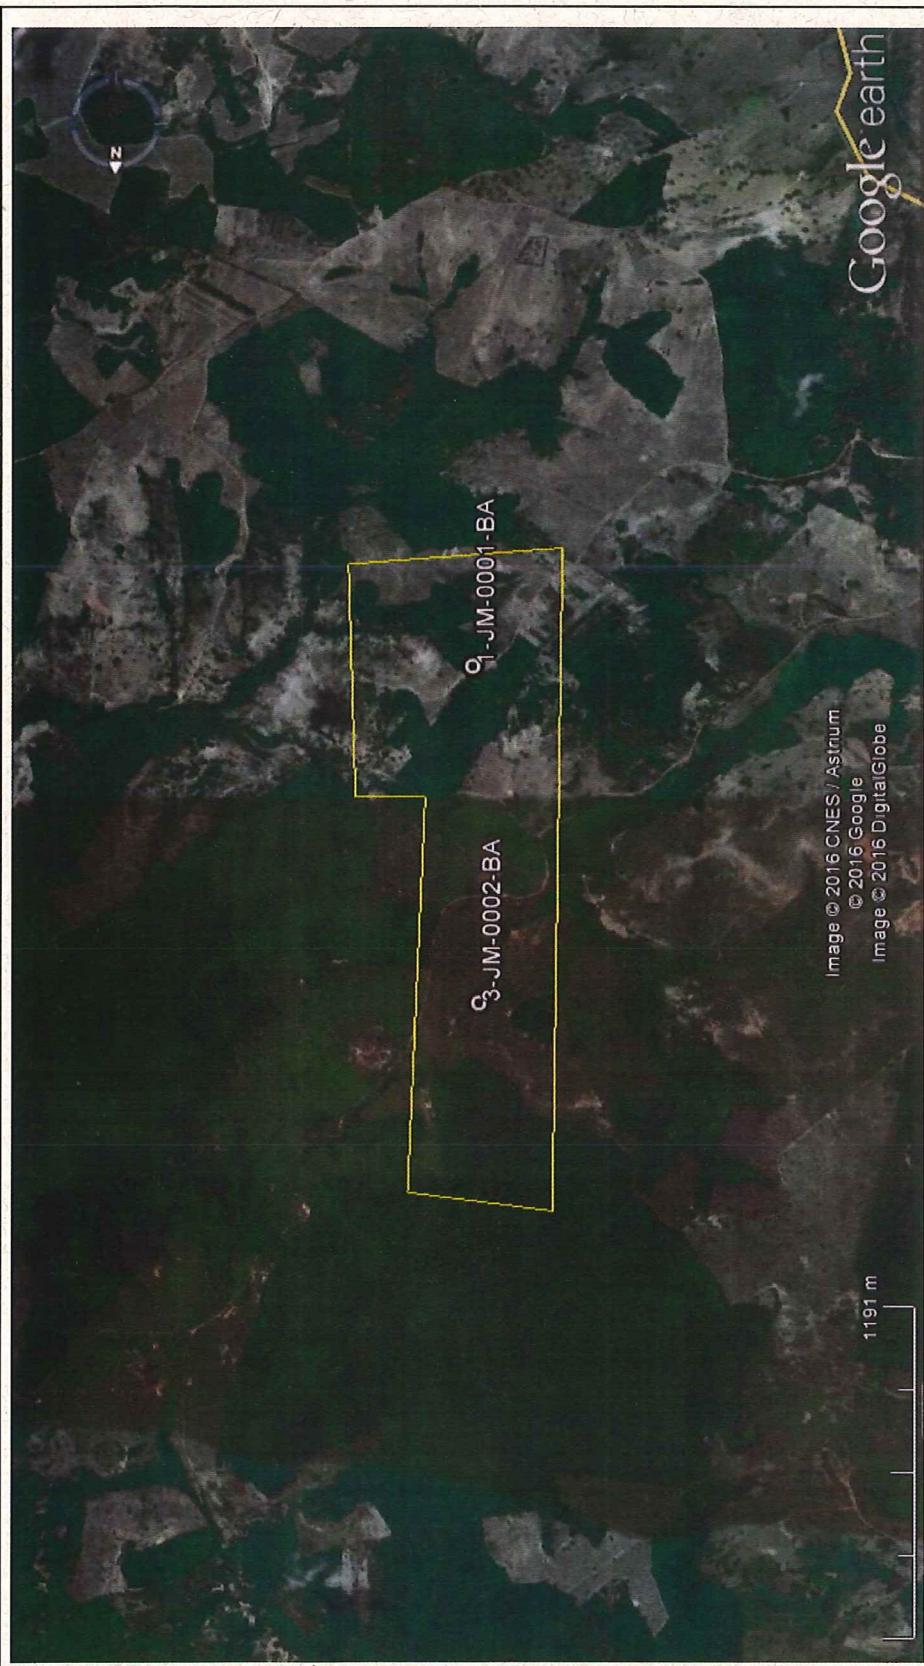
Figura 5.3.3.2-1: Imagem da Área de Acumulação Marginal de Jacumirim.

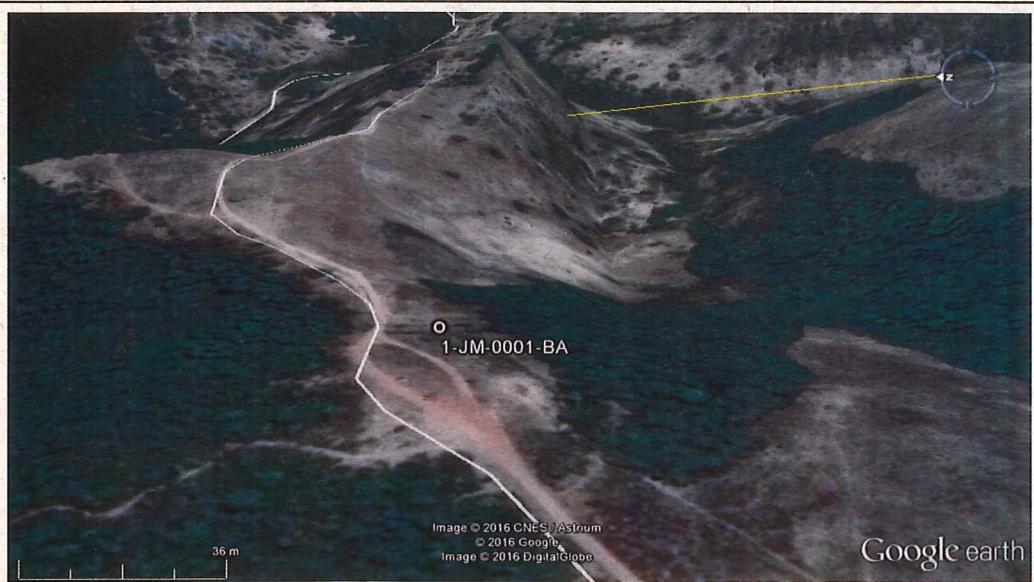
A locação do poço **1-JM-0001-BA** encontra-se próxima a linha de cumeada, na cota de 142 m, de dois morros, cujos cumes estão nas cotas 149 e 138 m. Com a base de referência sendo o Rio Jacumirim, na cota de 80 m, verifica-se uma altura de 69 m do Morro, com inclinação acentuada de 23% (13°), não configurando área de APP. O entorno da locação apresenta-se com pastagem e fragmento de vegetação. Existe uma drenagem natural, ao Sul, que se inicia na vertente do poço, cerca de 80 m, coberta por fragmento de vegetação, podendo haver nascente, que contribui para o Rio Jacumirim. A imagem da figura 5.3.4.2-2 ilustra o contexto.

Figura 5.3.4.2-2: Imagem da locação do poço 1-JM-0001-BA.

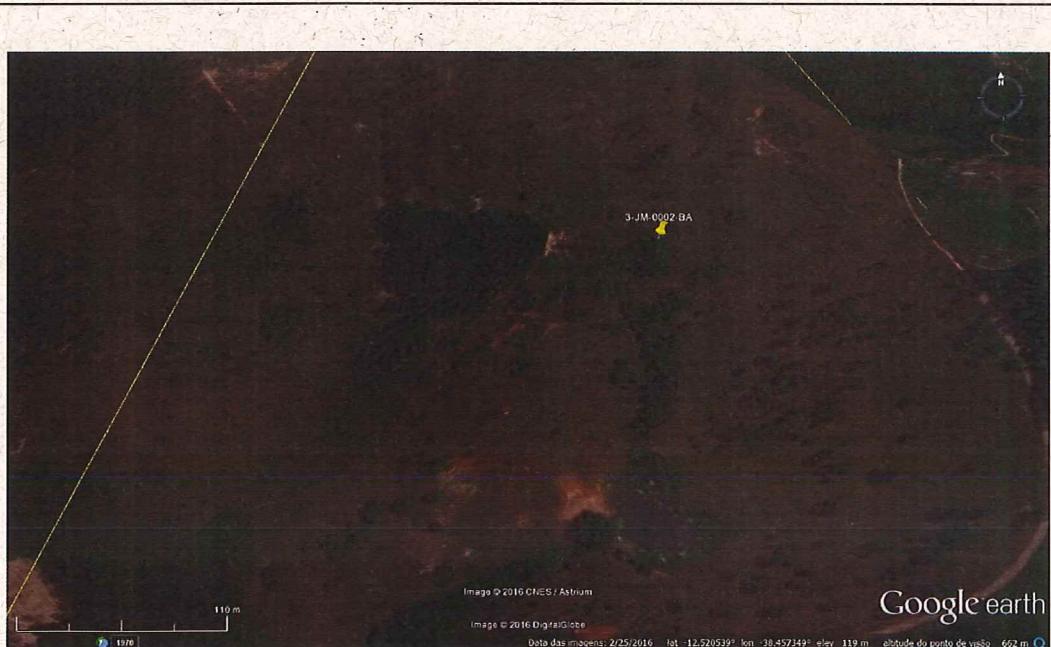
O poço **3-JM-0002-BA** encontra-se na vertente, com inclinação média acentuada de 20% (11°), em cota 94 m, de um morro, cujo cume está na cota 161 m. Com a referência de base sendo o Rio Jacumirim na cota de 80 m, a altura do morro é de 81 m. Consequentemente, esses parâmetros de altura e inclinação média da vertente do morro não se configuram APP. Um fragmento de vegetação de 0,23 hectares avançou sobre a locação. O entorno apresenta área de pasto e, a locação fica entre duas drenagens naturais iniciadas em cotas inferiores. A mais próxima, no lado Leste, apresenta alinhamento de vegetação, indicando a possibilidade de existência de nascente, esta direcionada para uma feição de acúmulo de água, aparentando ser devido a barramento, na cota 94 m, a 230 m do poço, seguindo a jusante para o Rio Jacumirim. A outra, do lado Oeste se origina de um fragmento de vegetação de 1,9 hectares, existindo a possibilidade de existência de nascente, segue com drenagem esparsa de 60 m de largura média, caracterizada pelos indícios de área úmida, para o Rio Jacumirim. A imagem da figura 5.3.4.2-3 evidencia o contexto.

Figura 5.3.4.2-3: Imagem da locação do poço 3-JM-0002-BA.

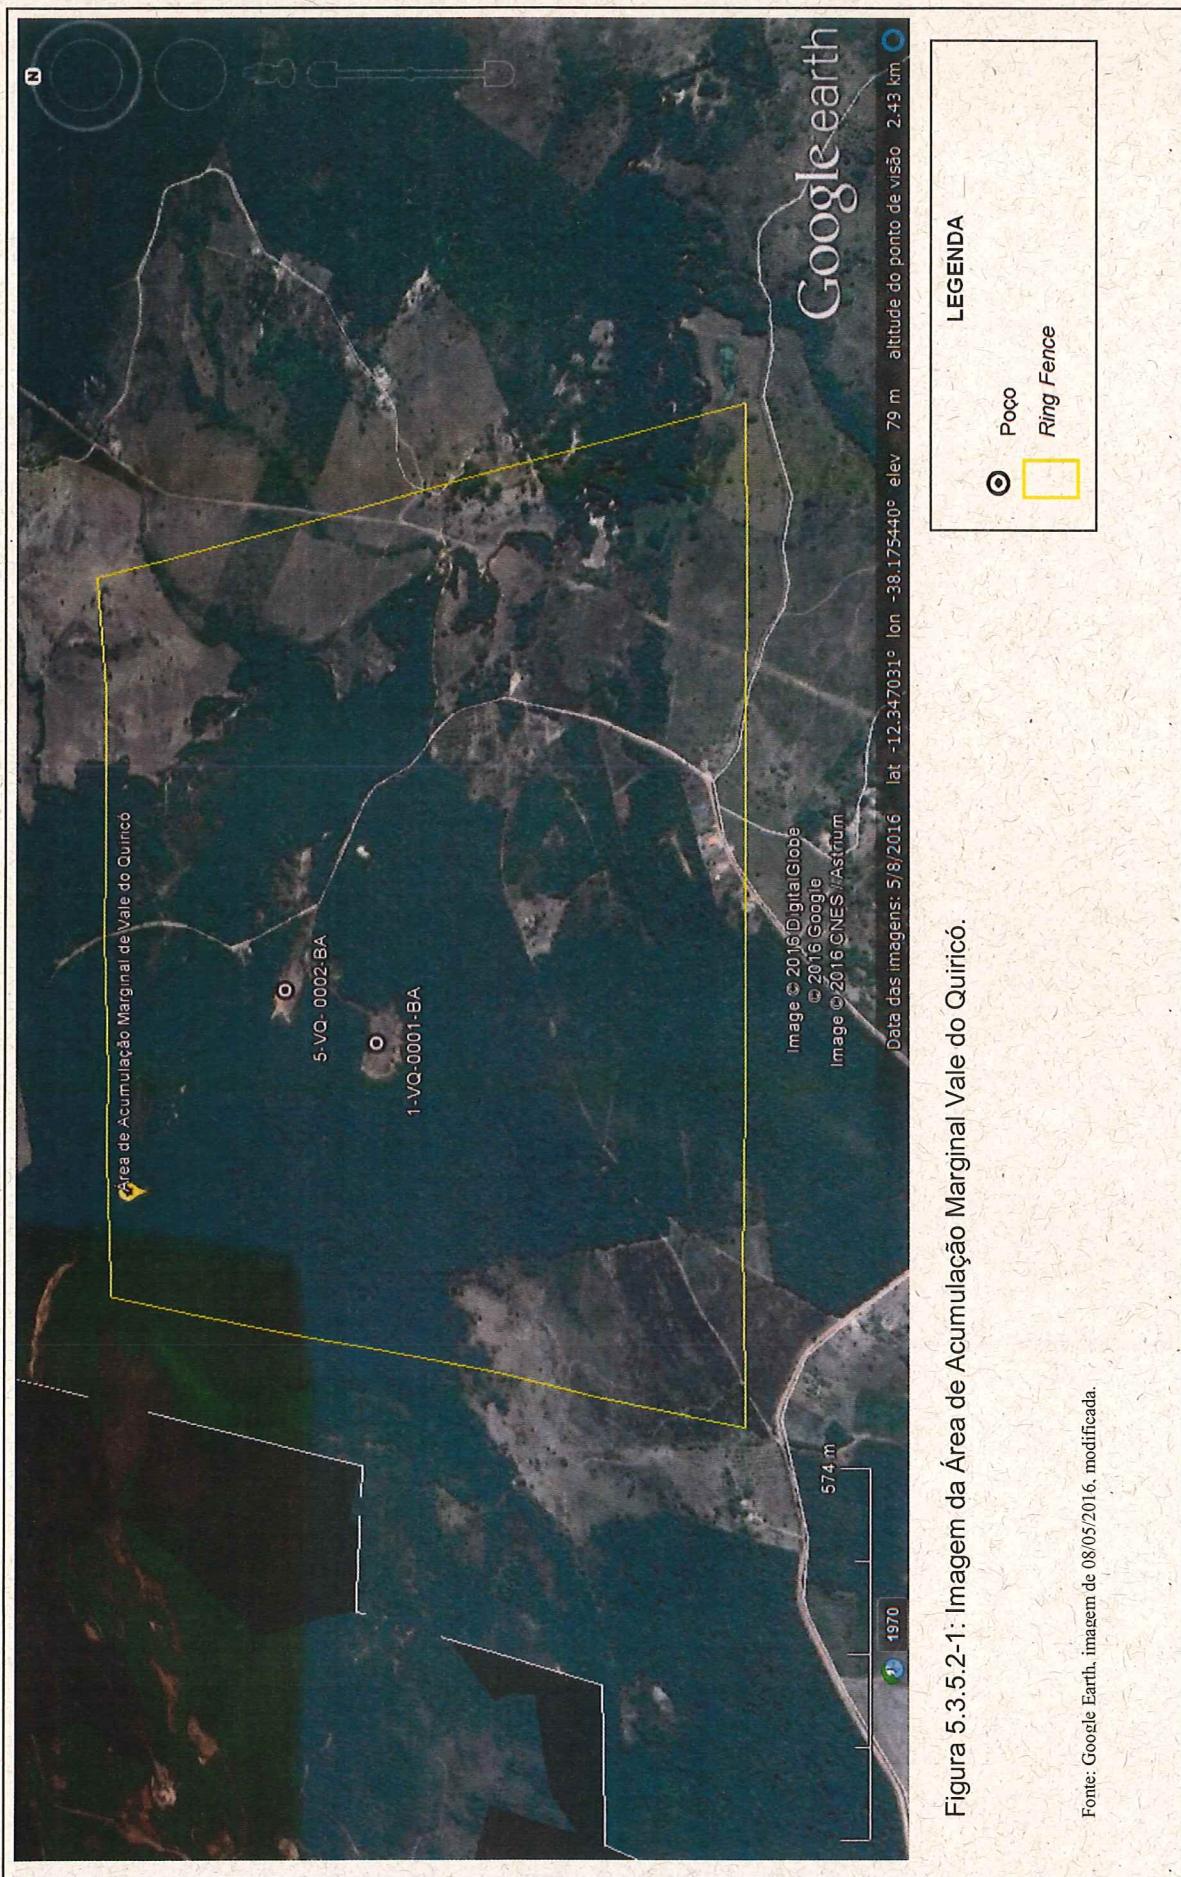
Figura 5.3.5.2-2: Imagem da Área de Acumulação Marginal Vale do Quiricó e o Campo de Miranga.

A geomorfologia caracteriza-se, de acordo com o sistema GEOBAHIA pela região de acumulação, com pequenas parcelas nas pontas nordeste e sudoeste da poligonal configuradas como formas de dissecação e aplanações embutidos, tendo o padrão de drenagem dendrítica esparsa. Entretanto, a imagem (fonte Google Earth Pro) evidência que 66% (195 hectares) da área se apresenta em dois morros com linha de cumeada, denotando geomorfologia de formas de dissecação e aplanações embutidos.

O Campo de Miranga, com 49 Km², encontra-se a cerca de 250 m a Oeste. A Imagem da figura 5.3.5.2-2 ilustra as áreas de Miranga e Vale do Quiricó. Verifica-se que a área do Campo se apresenta agudamente degradada, com a formação de grandes taludes e saias de aterros desprovidas de vegetação e expostos às intempéries, formadas com a construção dos acessos, locações das bases dos poços e das dutovias, apresentando grandes processos de erosão e de assoreamento das drenagens naturais. Linhas de produção e de injeção bastante corroídas. Tais fatos foram registrados durante as Inspeções Técnicas para instrução dos processos de licenciamento ambiental. Constatase que não são realizadas ações efetivas para eliminação desses passivos e potenciais de riscos de vazamentos. Apesar do referido Campo não ser objeto de análise, foi reportado para evidenciar o efeito sinergético, com possível desenvolvimento da atividade de E&P no fragmento de vegetação supracitado e, servir de alerta.
