Ofício DIREG LM N° 02696/2016
Referência: Ofício 299/SSM/2016

Cumprimentando-o cordialmente e em resposta a solicitação de V.Sa, encaminhamos em anexo Parecer Técnico com a manifestação do INEMA e as diretrizes para o futuro licenciamento ambiental da Áreas Inativas com Acumulações Marginais na Bacia do Recôncavo: Araçás Leste, Fazenda Sori, Gamboa, Itaparica, Jacumirim e Vale do Quiricó.

1. Identificação

3. Caracterização da Atividade

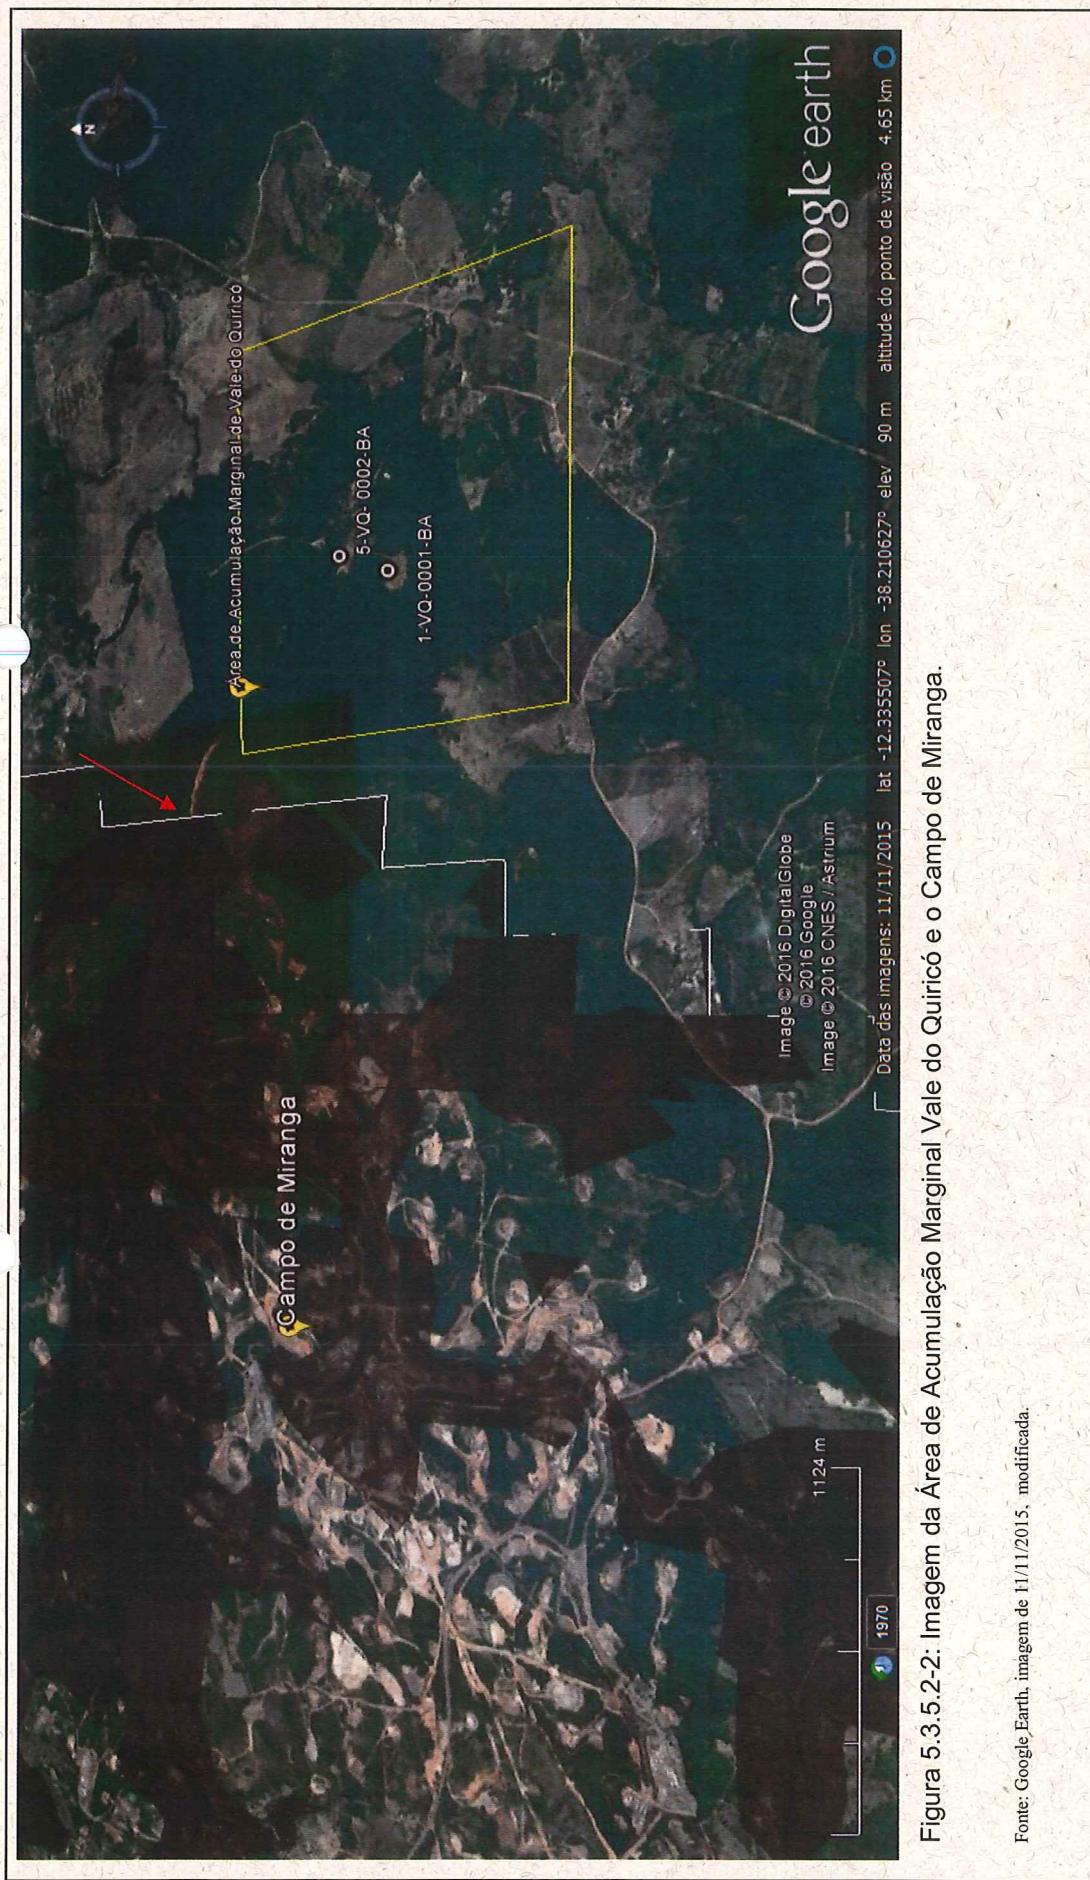
Figura 5.3.5.2-2: Imagem da Área de Acumulação Marginal Vale do Quiricó e o Campo de Miranga.

O Campo de Miranga, com 49 Km², encontra-se a cerca de 250 m a Oeste. A Imagem da figura 5.3.5.2-2 ilustra as áreas de Miranga e Vale do Quiricó. Verifica-se que a área do Campo se apresenta agudamente degradada, com a formação de grandes taludes e saias de aterros desprovidas de vegetação e expostos às intempéries, formadas com a construção dos acessos, locações das bases dos poços e das dutovias, apresentando grandes processos de erosão e de assoreamento das drenagens naturais. Linhas de produção e de injeção bastante corroídas. Tais fatos foram registrados durante as Inspeções Técnicas para instrução dos processos de licenciamento ambiental. Constatase que não são realizadas ações efetivas para eliminação desses passivos e potenciais de riscos de vazamentos. Apesar do referido Campo não ser objeto de análise, foi reportado para evidenciar o efeito sinergético, com possível desenvolvimento da atividade de E&P no fragmento de vegetação supracitado e, servir de alerta.

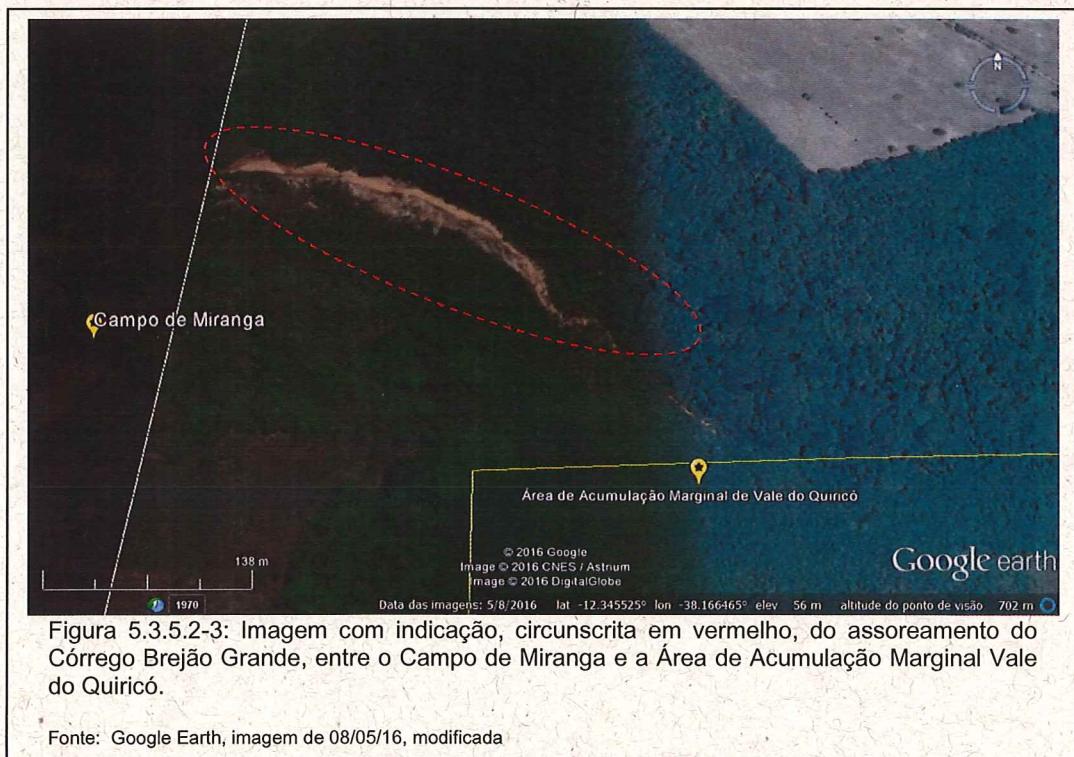
Na zona central do referido Campo, as drenagens naturais formam os Córregos Rodete e Brejão Grande, sendo o primeiro contribuinte do segundo. O Córrego Brejão Grande sai do *ring fence* do Campo Miranga, indicado pela seta vermelha da figura 5.3.5.2-2, entra na área de Acumulação Marginal Vale do Quiricó, encontra o Rio Quiricó Grande, que atravessa a porção Leste da referida área e, desagua no Rio Pojuca, cerca de 2 km. A imagem da figura

5.3.5.2-3 evidencia o assoreamento do Córrego Brejão Grande, com a grande quantidade de sedimentos e, a mostra.

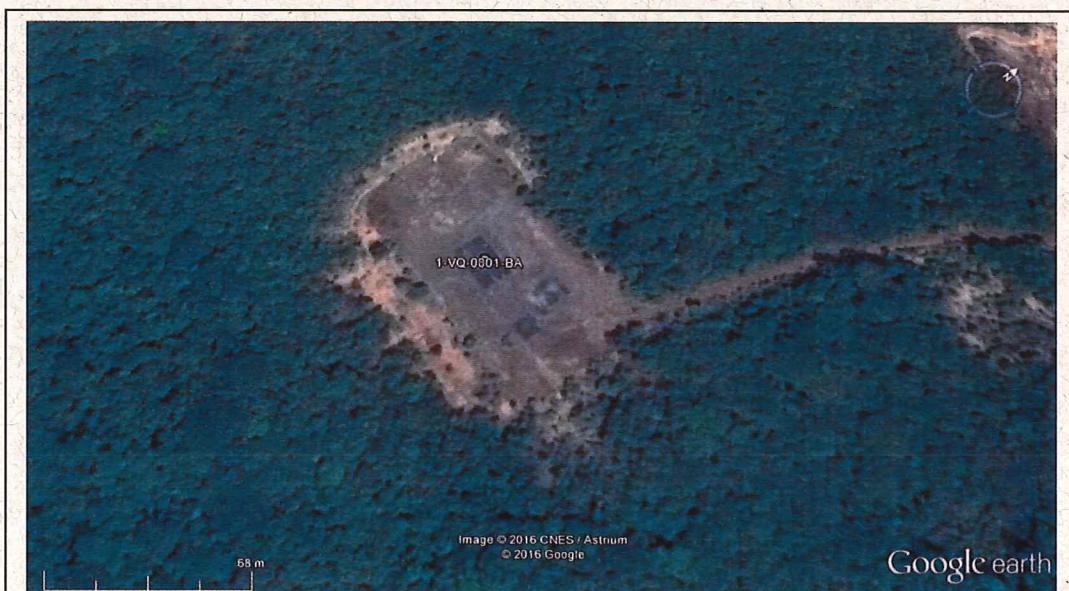
A locação da base do poço **1-VQ-0001-BA**, com uma área de 1,1 hectares, encontra-se na vertente do morro, na cota de 85 m, cujo cume está na cota de 121 m. Com a base de referência sendo o Rio Quirucó Grande, na cota de 44 m, verifica-se uma altura de 77 m do Morro, com inclinação média de 10% (6°). Consequentemente, esses parâmetros de altura e inclinação média da vertente do morro não se configuram APP. Os taludes e saias de aterros formados com a construção da locação e uma pequena área adjacente apresentam-se sem cobertura de vegetação, potencializando a formação de processo erosivo e assoreamento das drenagens naturais. O entorno é constituído pelo fragmento de vegetação. A 200 m sudeste do poço passa uma drenagem natural, na cota de 67 m, para o referido rio. A imagem da figura 5.3.5.2-4 ilustra o contexto.

Figura 5.3.5.2-4: Imagem da locação do poço 1-VQ-0001-BA.

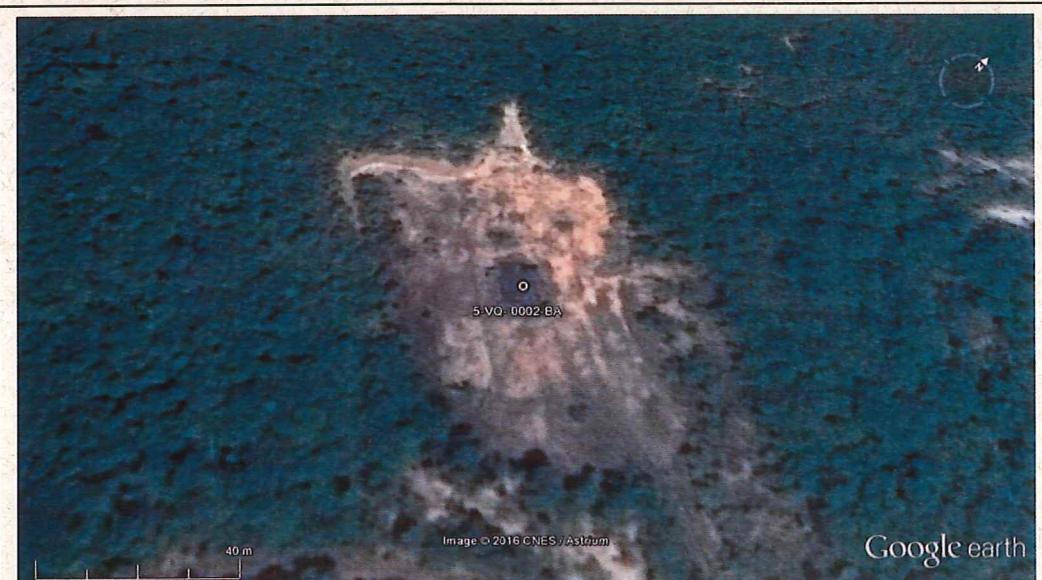
O poço **5-VQ-0002-BA** encontra-se na vertente, na cota de 74 m, do mesmo morro do poço anterior. Os taludes e saias de aterros formados com a construção da locação da base do poço, com 0,8 hectares, apresentam-se sem cobertura de vegetação, potencializando a formação de processo erosivo e assoreamento das drenagens naturais. O entorno da locação é constituído pelo fragmento de vegetação. A 350 m nordeste do poço passa o Córrego Brejão Grande, na cota de 67 m. A imagem da figura 5.3.5.2-5 ilustra o contexto.

Figura 5.3.4.2-5: Imagem da locação do poço 5-VQ-0002-BA.

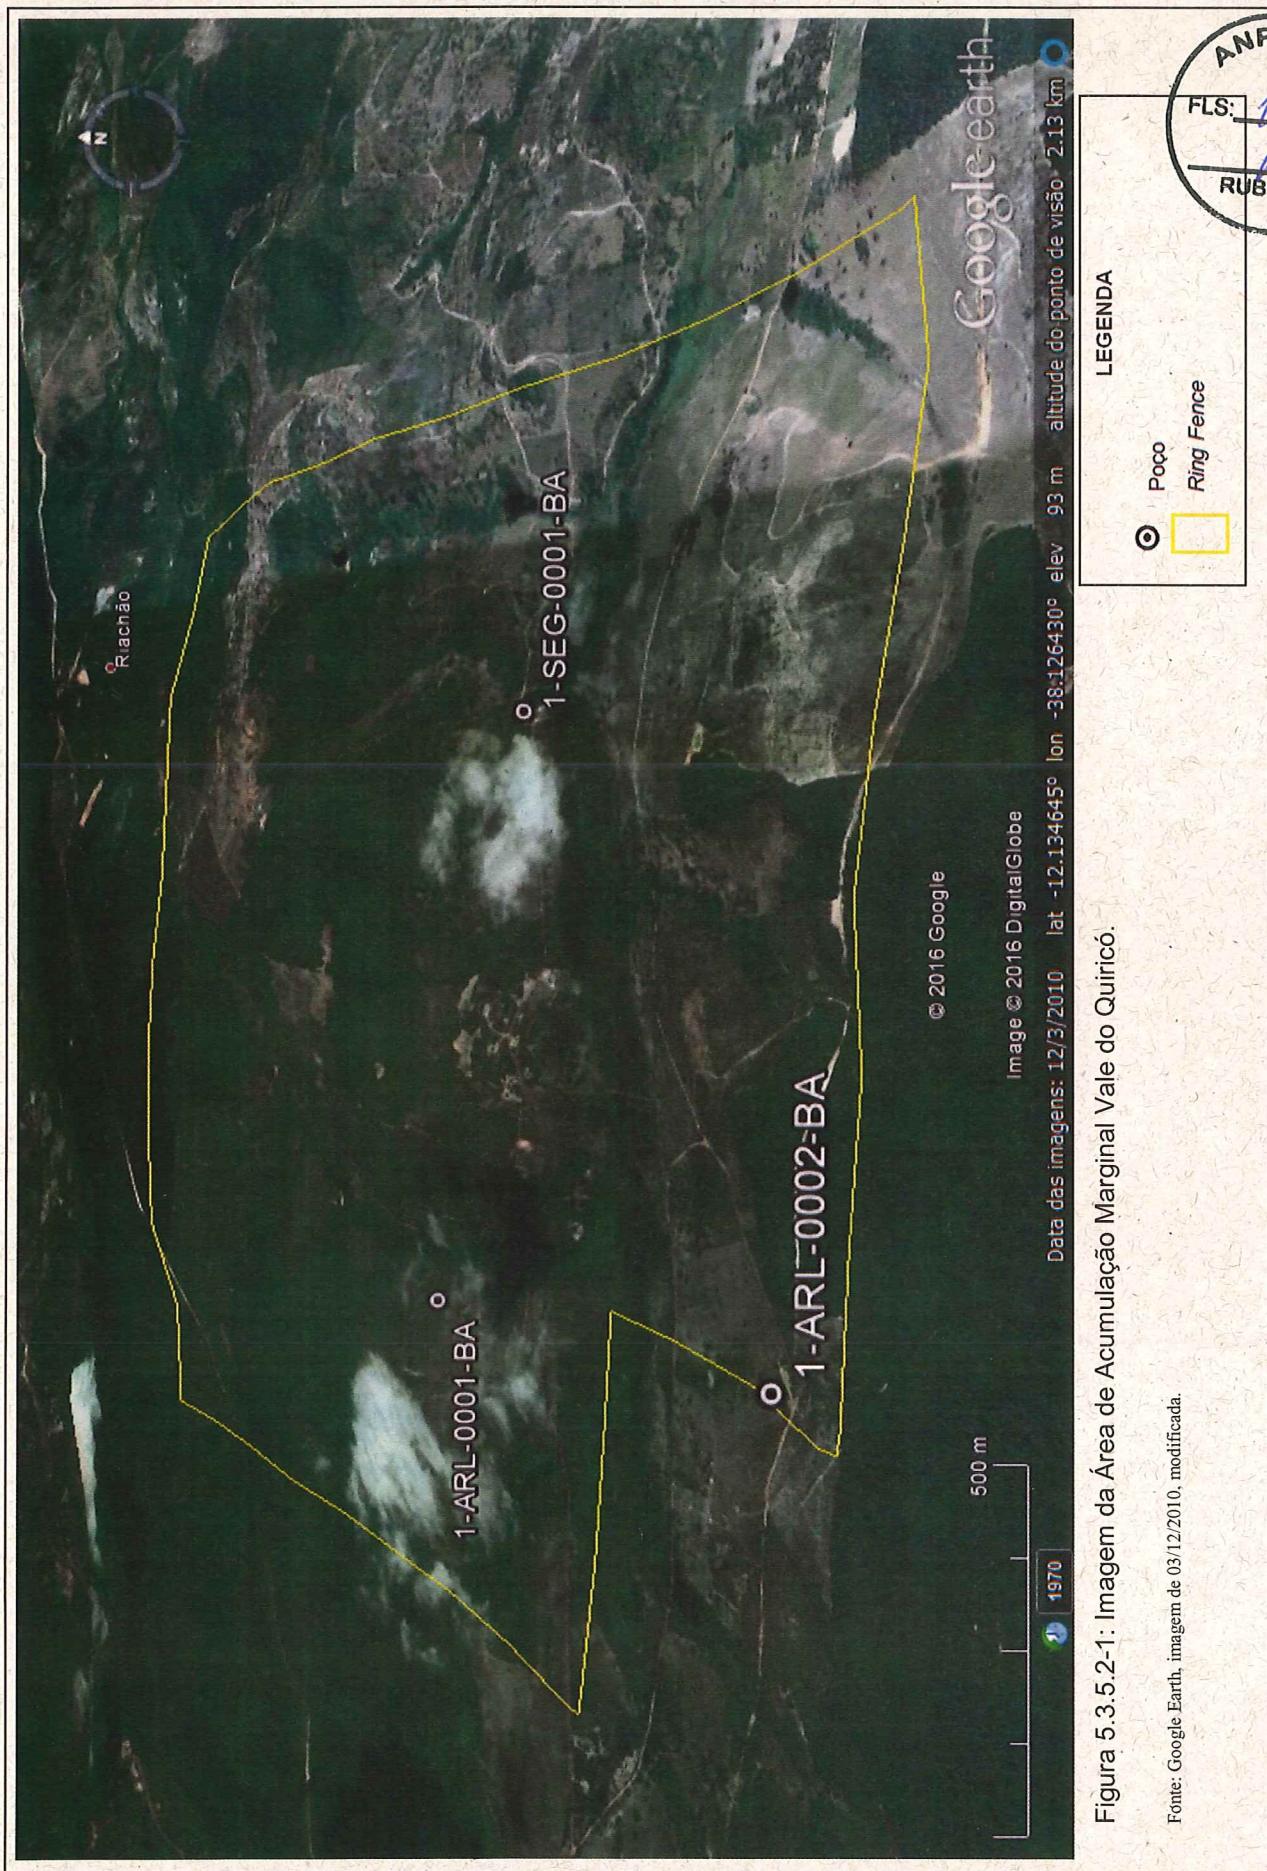
Figura 5.3.5.2-1: Imagem da Área de Acumulação Marginal Vale do Quiricó.

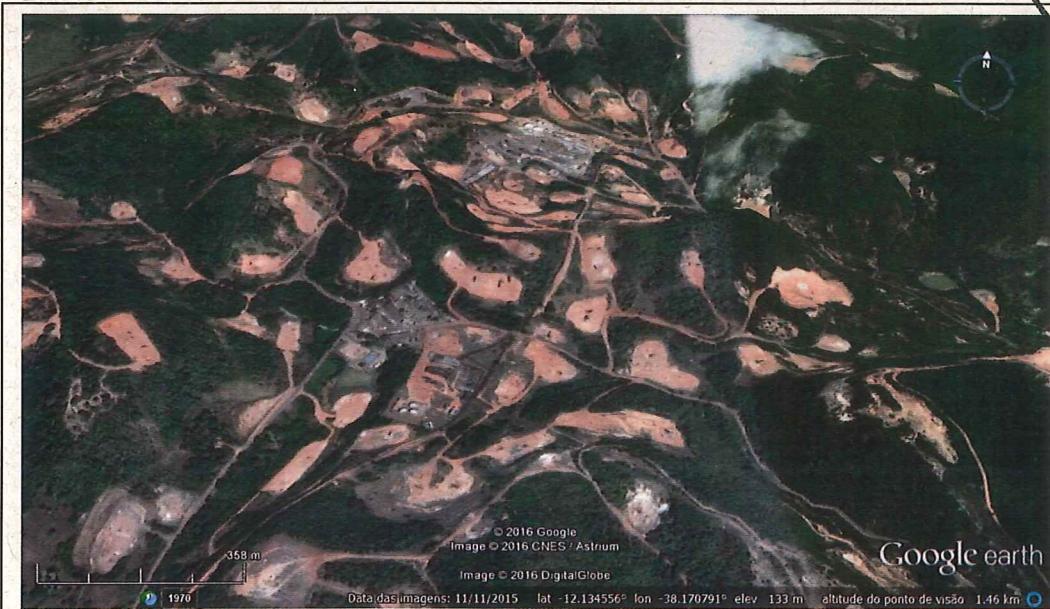
O Campo de Araçás, com 53,6 Km², encontra-se a cerca de 1.150 m a Oeste. A Imagem da figura 5.3.6.2-2 mostra o Campo de Araçás. Verifica-se que a área do Campo se apresenta agudamente degradada, com a formação de grandes taludes e saias de aterros desprovidas de vegetação e expostos às intempéries, formadas com a construção dos acessos, locações das bases dos poços e das dutovias, apresentando grandes processos de erosão e de assoreamento das drenagens naturais. Constatase que não são realizadas ações efetivas para eliminação desses passivos. Apesar do referido Campo não ser objeto de análise, foi reportado para evidenciar o efeito sinergético, com possível desenvolvimento da atividade de E&P da área em análise e, servir de alerta.

Figura 5.3.6.2-2: Imagem do Campo de Araçás.

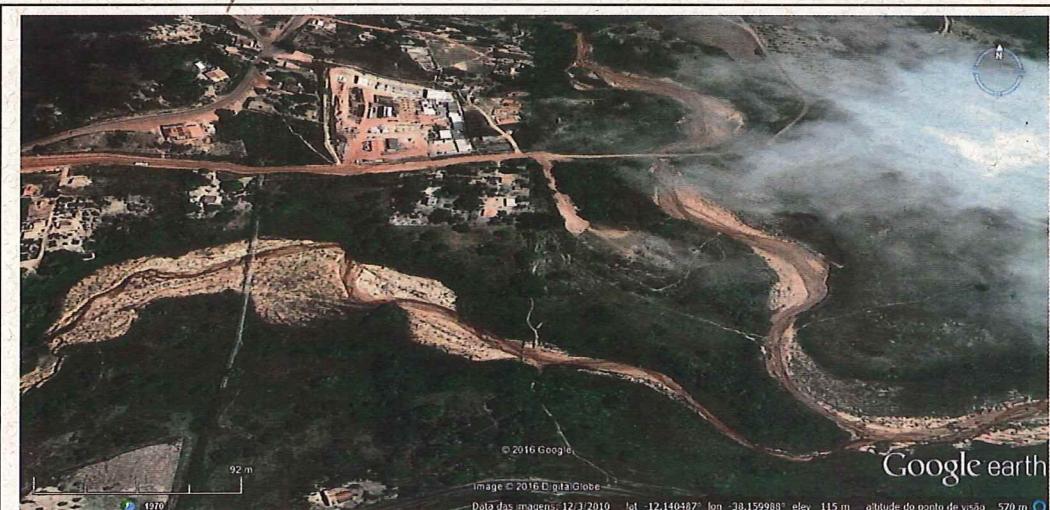
Na zona central do referido Campo, as drenagens naturais formam o Riacho Sete Galhos, que se encontra assoreado, passando apenas filete de água, conforme ilustração da figura 5.3.6.2-3. A Jusante o referido recurso hídrico passa pela Área de Acumulação Marginal de Araçás Leste.

Figura 5.3.6.2-3: Assoreamento do Riacho Sete Galhos - Campo de Araçás.

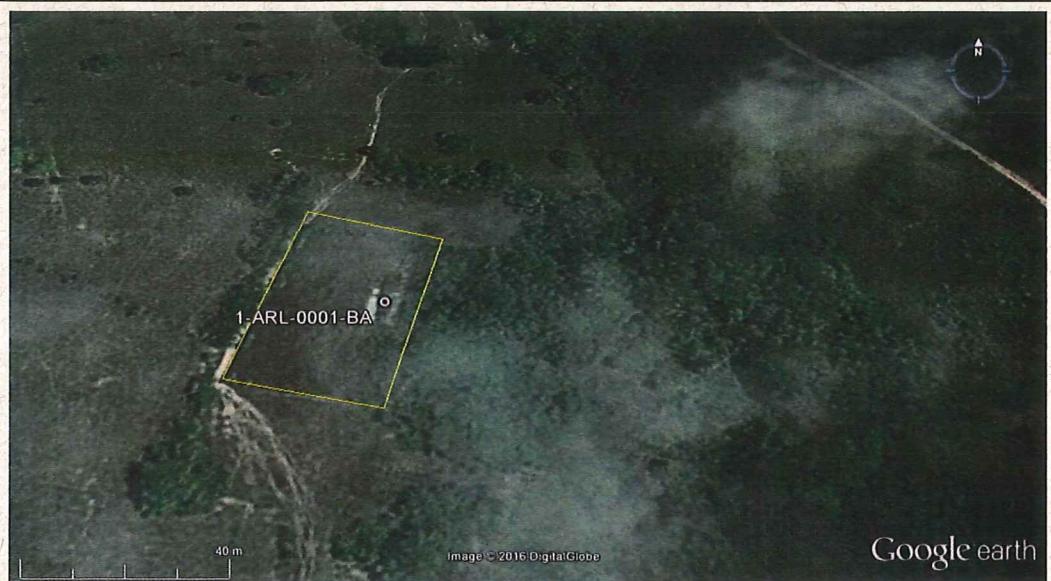
A locação da base do poço **1-ARL-0001-BA**, com 0,27 hectares, encontra-se na base de uma vertente, na cota de 87 m. O entorno é constituído, pelo acesso vicinal adjacente de uma das bordas da locação do eixo maior, pelo pasto e pelos fragmentos de vegetação. A cerca de 60 m da borda Leste, passa uma drenagem natural, na cota 83 m, direcionada para o Riacho Sete Galhos, constituída por Mata Ciliar. A imagem da figura 5.3.6.2-4 ilustra o contexto.

Figura 5.3.6.2-4: Imagem da locação do poço 1-ARL-0001-BA.

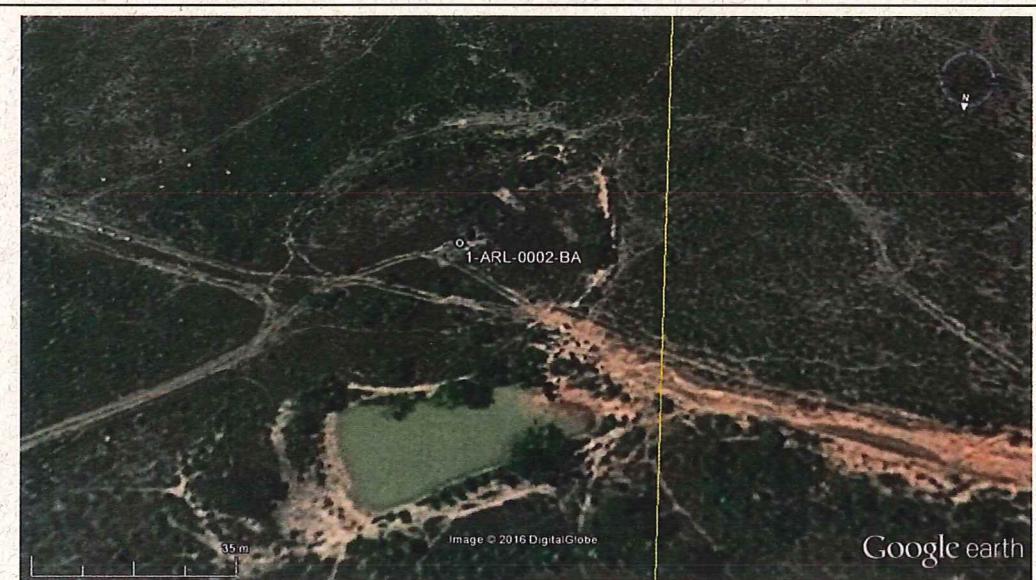
Figura 5.3.6.2-5: Imagem da locação do poço 1-ARL-0002-BA.

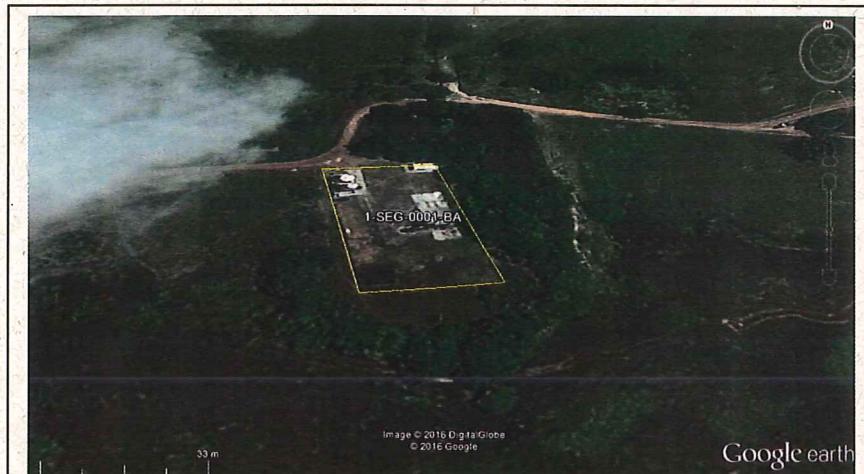
A locação da base do poço **1-SEG-0001-BA**, com 0,28 hectares, encontra-se no vale do Riacho Sete Galhos, na cota de 73 m, com várias estruturas. O entorno é constituído, pelo fragmento de vegetação e uma área úmida, na cota de 71 m, cuja distância mínima se dá no vértice sudeste da poligonal da locação com 23 m e, 45 m em relação ao Riacho de Sete Galhos. A imagem da figura 5.3.6.2-6 ilustra o contexto.

Figura 5.3.6.2-6: Imagem da locação do poço 1-SEG-0001-BA.
