AGÊNCIA NACIONAL DE TRANSPORTES AQUAVIÁRIOS

Nota Técnica nº 2/2022/GREMN/SFC

Assunto: Definição dos técnico-operacionais para seleção de embarcação para operar na travessia do Reio Autaz Mirim

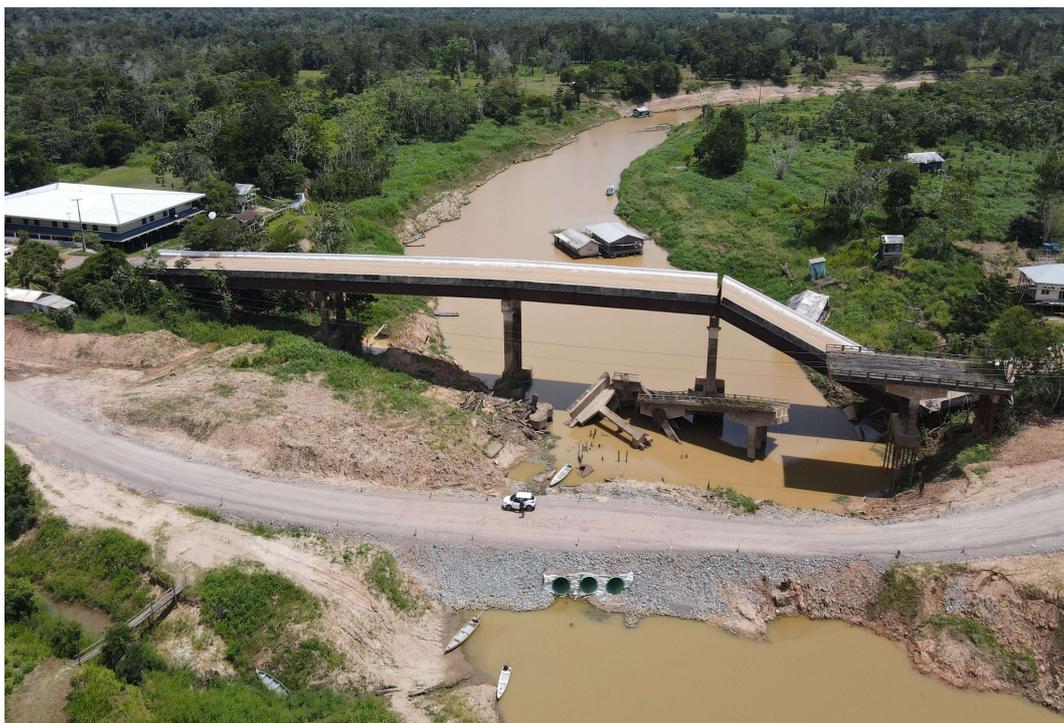
1. Com o desabamento da ponte sobre o Rio Autaz Mirim, localizada no Km 25 da BR 319, a Superintendência Regional do DNIT no Amazonas declarou Situação de Emergência (SEI 12689209), ratificado pela Declaração de Situação de Emergência (SEI 12702825 e 12722077). Em virtude da situação, o tráfego no local foi restabelecido, de forma emergencial, por meio de uma passagem seca, construída pelo DNIT no local.

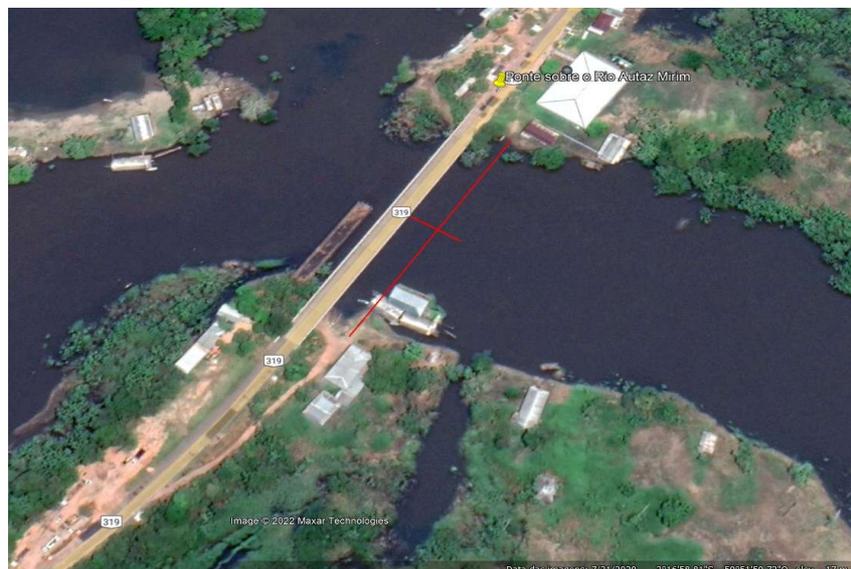
1.2.

1.1. O Rio Autaz Mirim, no trecho do Km 24,60 da BR 319 no enchente (fevereiro a julho) pode atingir ate 200 metros entre as margens e calado superior à 15 metros.

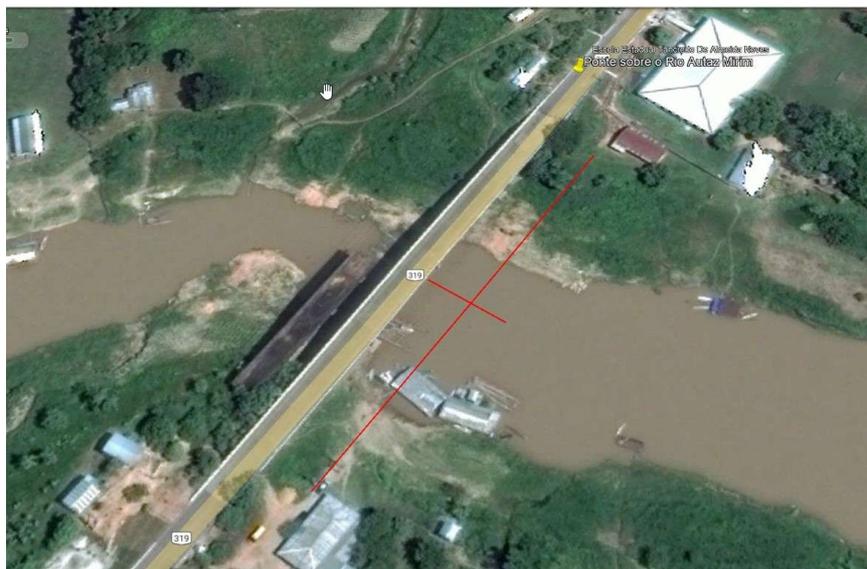
1.3. Durante o período de vazante(agosto a janeiro) atinge um comprimento entre margens menor que 60 metros, com calado médio entre 1,8 a 2,20

b) as dimensões do equipamento devem estar entre 35 (trinta e cinco metros) e máximo de 50 (cinquenta) metros, uma vez que, a área em questão, durante o período

de vazante, tem a distância entre as margens reduzidas para 50 a 60 metros. Equipamentos menores que esta dimensão teriam baixa capacidade-hora de travessia gerando filas e atrasos. Embarcações maiores do que 50 metros, não seriam capazes de realizar o transporte no período de seca

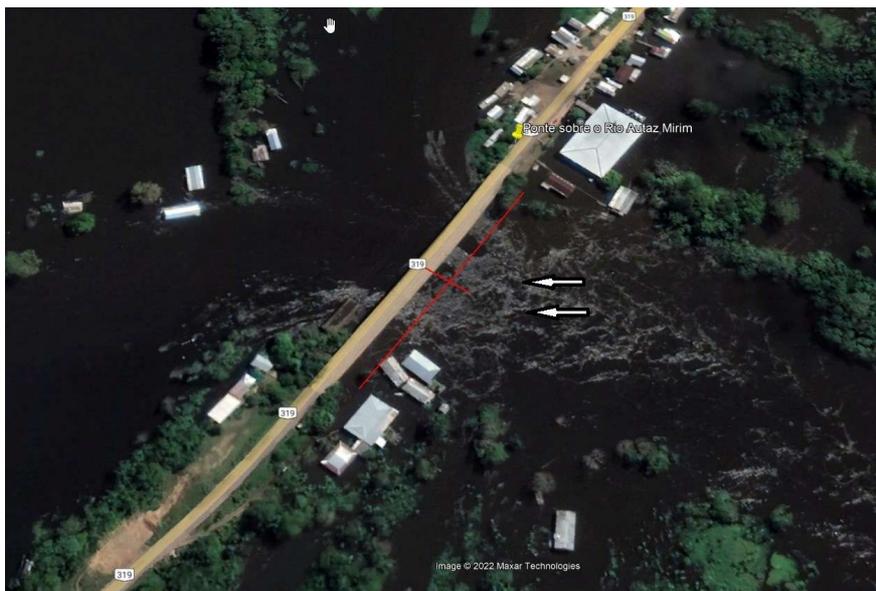
1.4. Outro ponto importante levantado pela equipe que vistoriou o local é de velocidade das águas e da correnteza no local,. Os escombros existentes da antiga ponte e da atual no local geram grande turbilhonamento do curso d'água no local, como pode ser verificado na imagem abaixo extraída do Google earth:

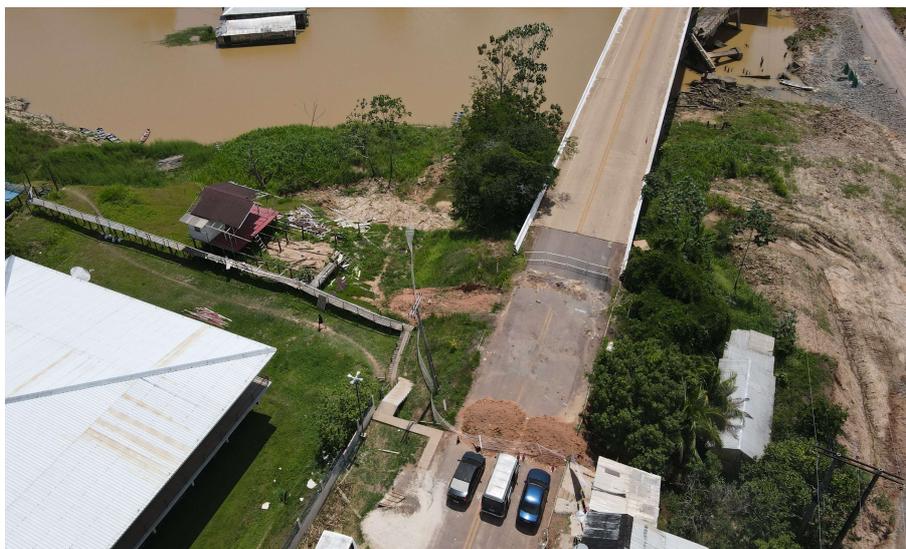
6. Não obstante, a área disponível para embarque e desembarque dos veículos é exígua, que inviabiliza a utilização de equipamentos que não possam embarcar e desembarcar veículos "de frente", conforme pode ser observado abaixo:

a) O equipamento disponibilizado deve embarcar/desembarcar os veículos de frente, considerando a exígua área disponível para manobras em terra bem como a grande dificuldade de manobra fluvial no período de seca. Além disso, a realização de embarque e desembarque com os veículos "de frente" diminui o tempo de operação, não gerando gargalos ou filas na travessia;
