RELATÓRIO TRIMESTRAL

AMBIENTE REGULATÓRIO EXPERIMENTAL (SANDBOX REGULATÓRIO)

HIGH SPEED WEIGHT-IN-MOTION - HS-WIM

Setembro a Novembro de 2023

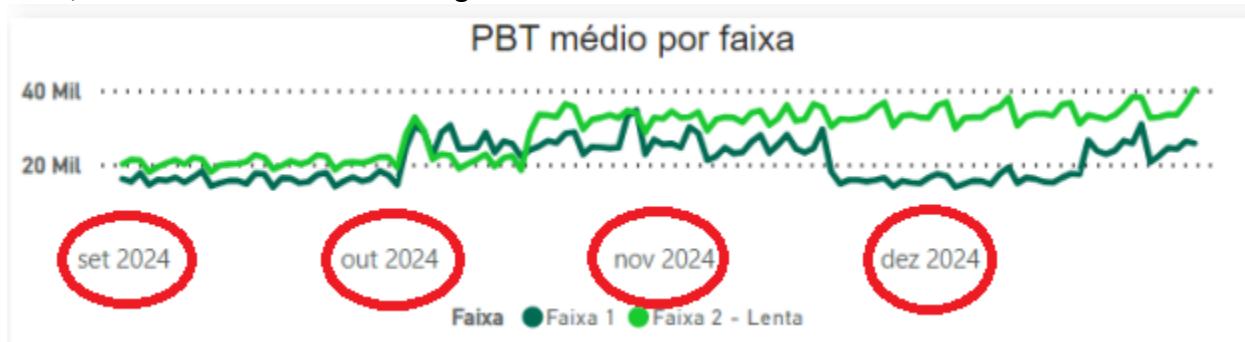
Um equívoco recorrente nos gráficos é o uso do ano 2024 quando deveria referir-se ao ano de 2023, conforme demonstrado a seguir:

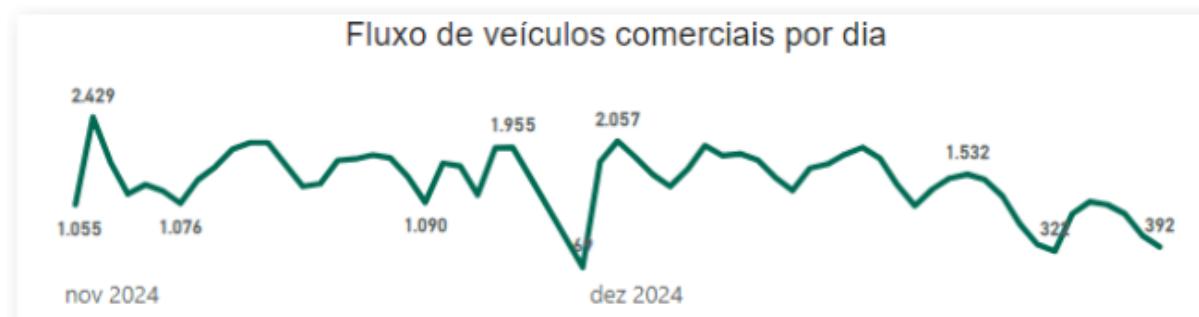
Analizando os dados referente aos equipamentos instalados na rodovia BR 364 KM 110 a primeira informação que chama atenção é a data de início da operação do equipamento no mês de outubro, a ANTT só passou a receber os dados brutos desses equipamentos em 11 de dezembro. Por este motivo não será possível validar os dados apresentados.
