RELATÓRIO FOTOGRÁFICO DE OBRA

Obra: Projeto de restauração e reforma da Estação Ferroviária de Serraria

Objeto de obra: Estação Ferroviária de Serraria

Local: Serraria, Santana do Deserto - MG

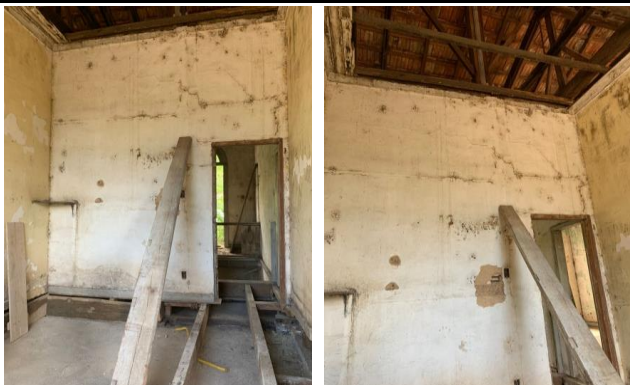
FOTO 01 E 02

Nas imagens, observa-se as alvenarias internas do pavimento superior comprometidas estruturalmente. As alvenarias, construídas sobre o assoalho de madeira, com o apodrecimento das peças do mesmo ficaram sem base/sustentação. As alvenarias representam parte da estrutura do engradamento do telhado.

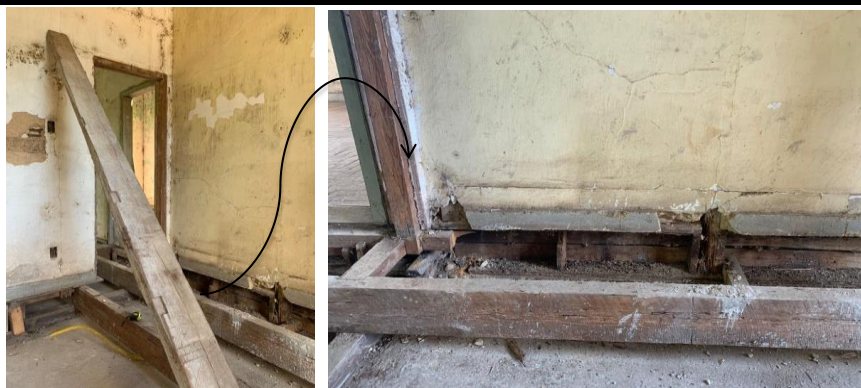
FOTO 03 E 04

Nas imagens, destaque para a situação em que se encontram as peças de madeira que compõe o assoalho e representam parte da estruturação das alvenarias internas e, conseqüentemente do engradamento da cobertura.

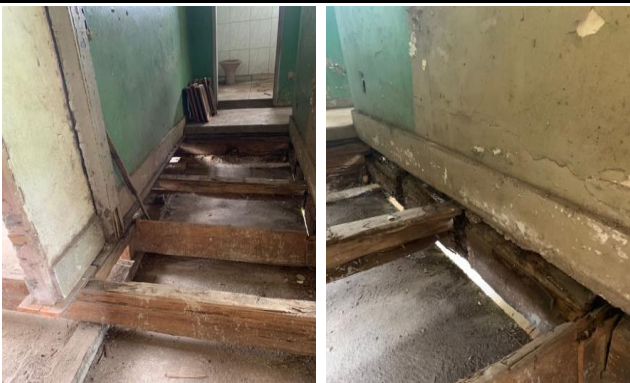
FOTO 06 E 07

No corredor do pavimento superior, constata-se as peças de madeira que, apodrecidas e fendilhadas perdem a resistência comprometendo a estrutura geral das alvenarias internas do pavimento.
