**Rodovia BR 381**

**Trecho Belo Horizonte – São Paulo**

**DESENVOLVIMENTO E APLICAÇÃO DE TÉCNICAS DE “STRUCTURAL HEALTH MONITORING” PARA  
AVALIAÇÃO ESTRUTURAL DE PONTES RODOVIÁRIAS**

**RELATÓRIO FINAL**

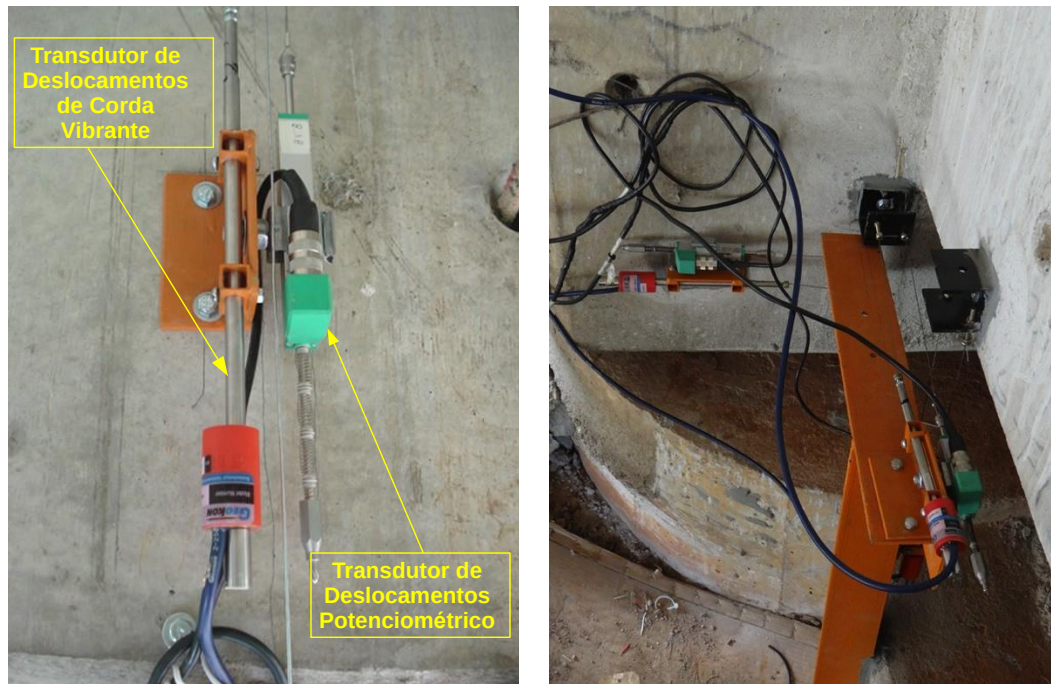
Figura 3 – Transdutores de deslocamento instalados no meio de vão e nos apoios da ponte.

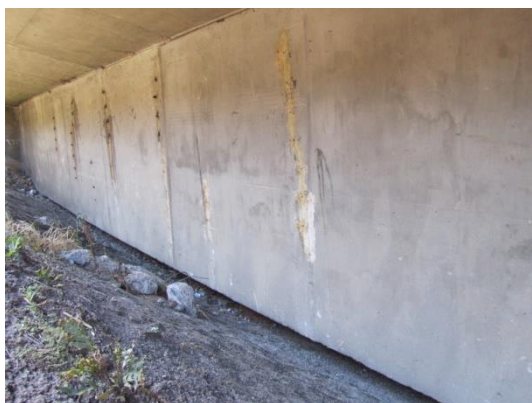
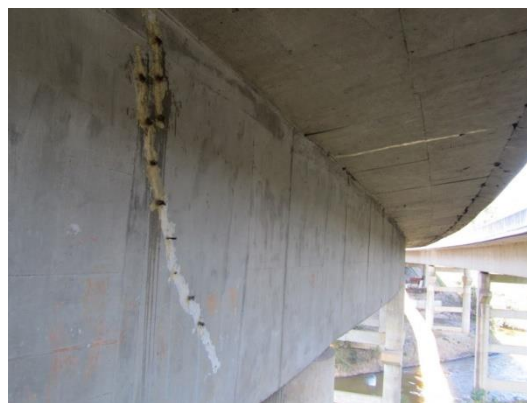
Cabe destacar o fato das fissuras existentes nas longarinas do vão entre os pares de pilares P1 e P2 terem passado por um processo de colmatagem, como pode ser visualizado na Figura A.4.

Figura A.4 – Fissuras colmatadas no vão entre os pilares P1 e P2.

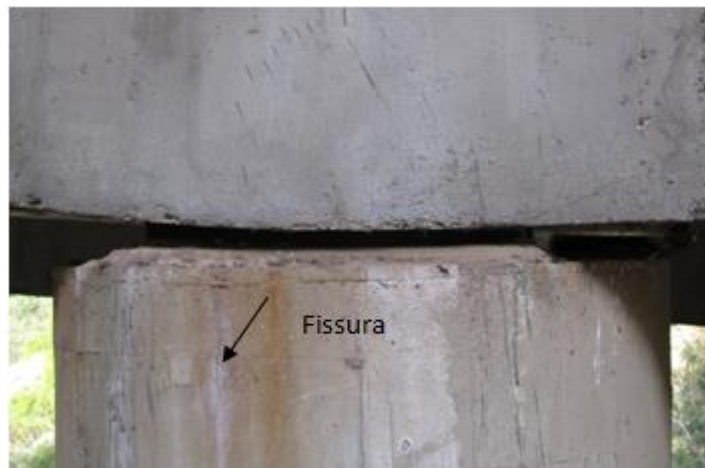
Observou-se um caso de fissura horizontal na parte superior do pilar P3B, conforme mostra a Figura A.5.

Figura A.5 – Fissura no pilar P3B.

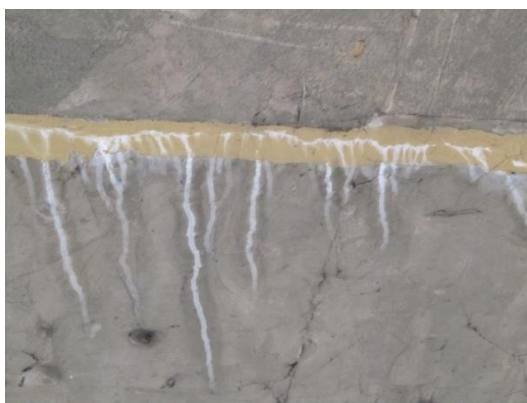
Lixiviação e manchas de umidade: nos pontos onde há fissuração na laje observou-se também o fenômeno de lixiviação, visualizado através da eflorescência (vide Figura A.7). A lixiviação ocorre devido à percolação da água através das fissuras, ocorrendo mesmo nas fissuras tratadas, o que demonstra que as fissuras estão ativas e o material usado na colmatação não está garantindo o fechamento das fissuras. Nas vizinhanças destas fissuras observaram-se manchas de umidade na superfície inferior da laje (vide Figura A.6).

Figura A.7 – Lixiviação do concreto através das fissuras na laje.

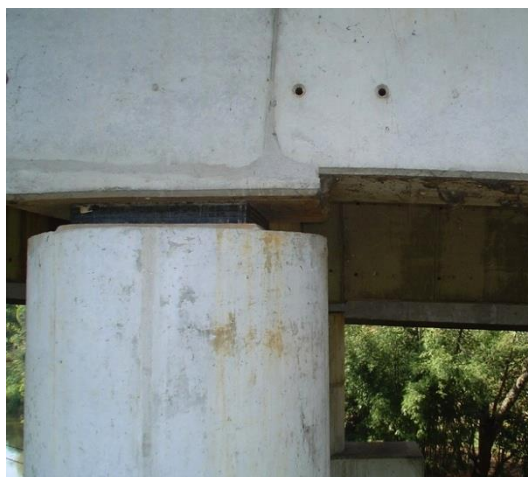
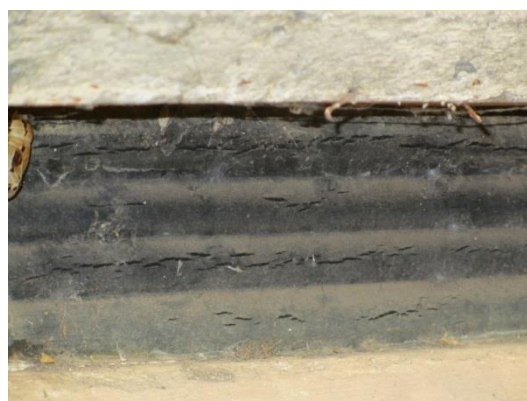
(a) Apoio sobre o pila P3B

(c) Fissura no apoio

Recomenda-se a sua substituição, sendo que, por ocasião da realização desta tarefa, recomenda-se também que uma nova vistoria em todos os aparelhos de apoio da ponte seja realizada.

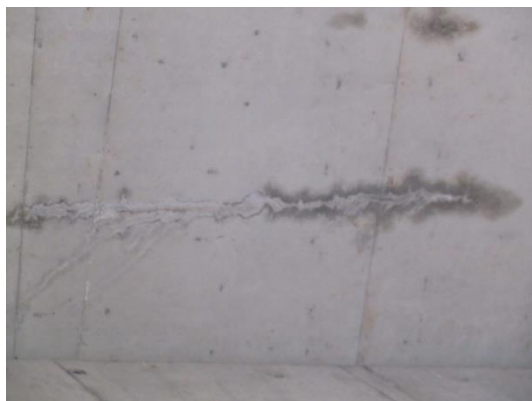
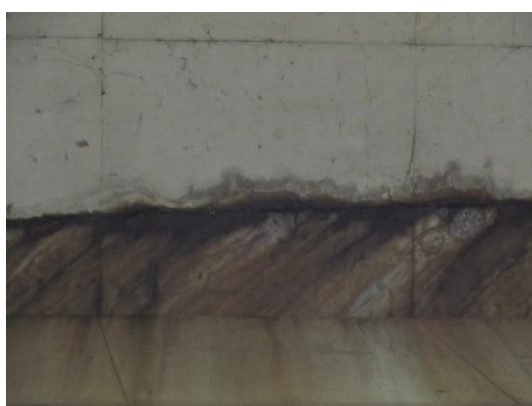
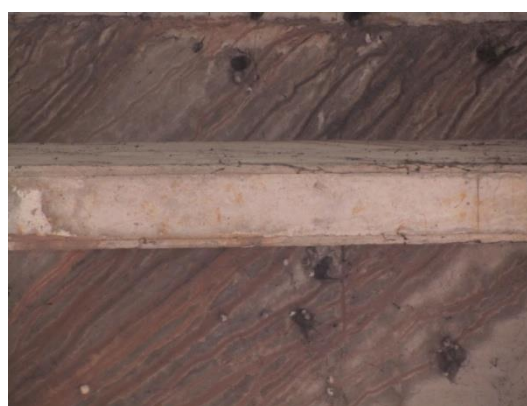
Lixiviação e manchas de oxidação: nos pontos onde há fissuração na laje, observou-se também o fenômeno de lixiviação, visualizado através de manchas de óxido de ferro e umidade (vide Figura A.9). A lixiviação ocorre devido à percolação da água através das fissuras, e como não houve tratamento das fissuras, os compostos da pasta de cimento foram dissolvidos e possivelmente a armadura está submetida a processo de corrosão.

(a) Eflorescência

(c) Fissura na laje

(d) Manchas de óxido de ferro

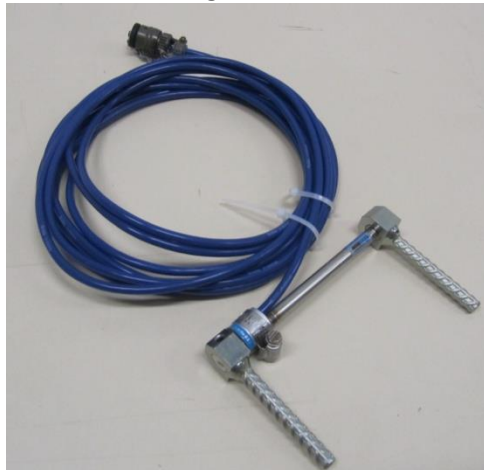
Figura D.3 – Sensor de deformação do concreto – corda vibrante.

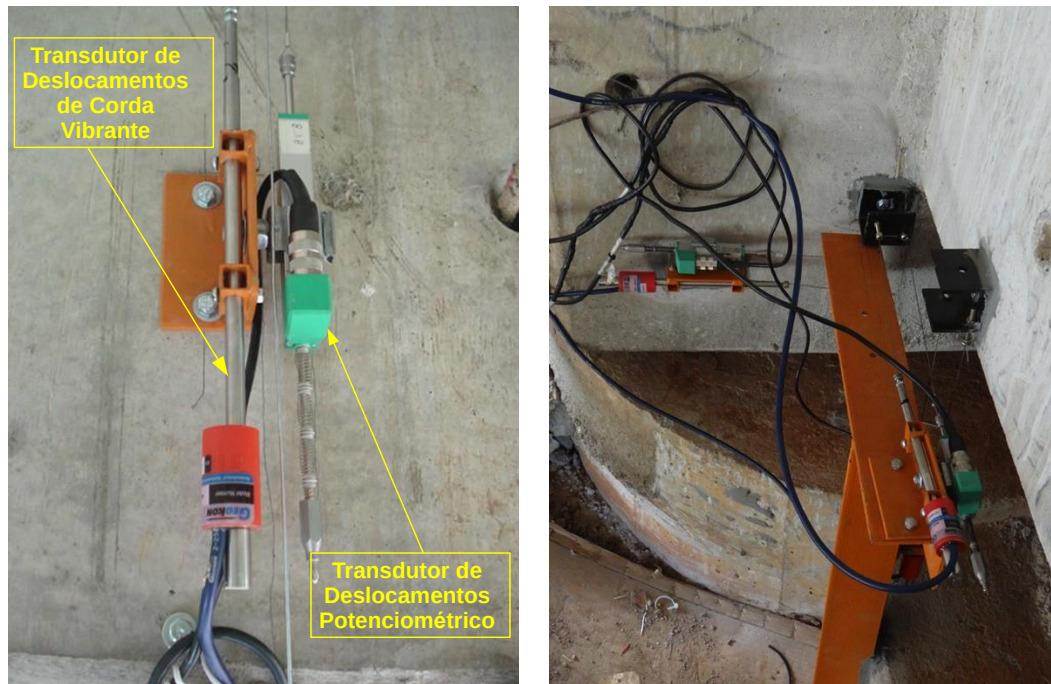
Figura D.8 – Transdutores de deslocamento instalados no meio de vão e nos apoios da ponte.

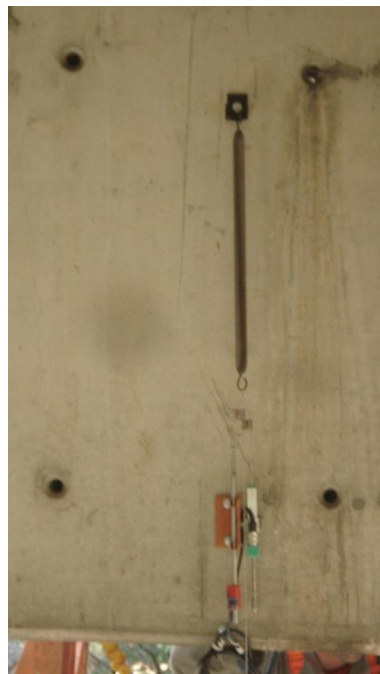
Figura D.50 – Mola e medidores de deslocamento empregados no meio de vão.

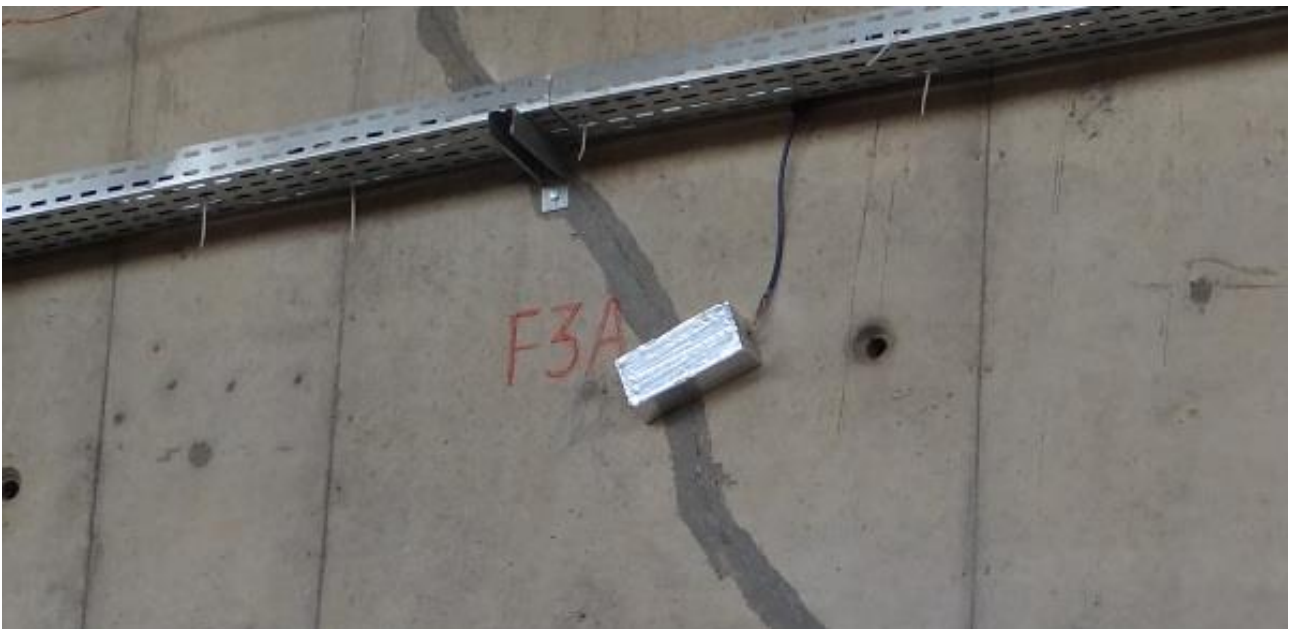
Durante a instalação dos sensores também foram instaladas caixas para proteção dos mesmos contra as intempéries (Figura D.56) e foram instalados os dispositivos para proteção contra descargas atmosféricas e o aterramento do mesmo (Figura D.57).

Figura D.56 – Caixa de proteção para sensor de abertura de fissuras.
