**Rodovia BR-381 – Trecho Belo Horizonte – São Paulo**

**PROJETO 1  
SGP/AFD\_01 REV.01**

**EXECUÇÃO DE UMA CAMADA DELGADA A FRIO COMO REDUTORA DA REFLEXÃO DE TRINCAS**

**RELATÓRIO FINAL**

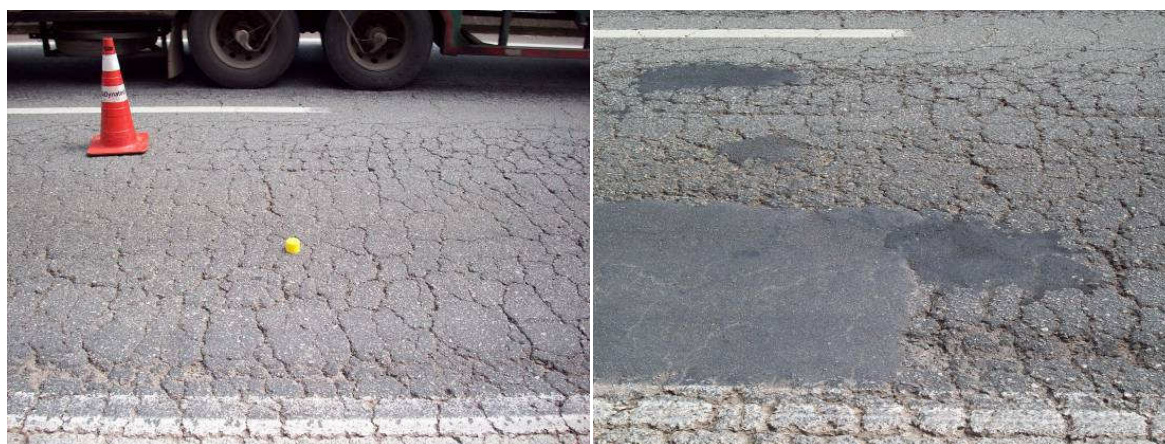
**Figura 7.1 – Condição dos Pavimentos no Início da Concessão**

No início da concessão da rodovia BR-381 Rodovia Fernão Dias, entre Belo Horizonte e São Paulo, datado de fevereiro de 2008, a equipe técnica da concessionária se deparou com o desafio de recuperar e manter um pavimento que em diversos locais se encontrava extremamente deteriorado, com a ocorrência de trincamento interligado erodido (trincas classe 3), como ilustrado nas figuras a seguir.

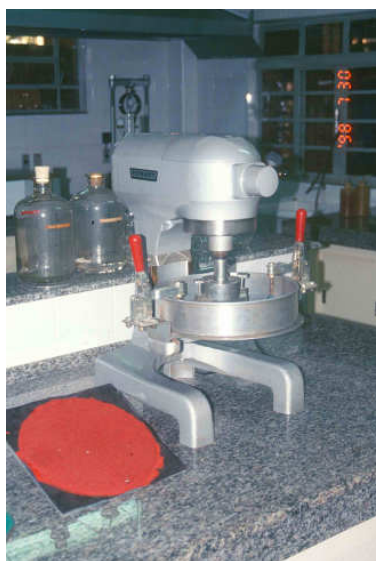
**Figura 7.3** – Equipamento de ensaio para abrasão por via úmida

No ensaio, ilustrado na figura 7.3, cada amostra curada de 6 mm de espessura e 280 mm de diâmetro, após a pesagem, é imersa por período de uma hora em água a 25°C e desgastada pela ação rotativa de um peso de 2,3 kg durante 5 minutos. Esta amostra é então seca a 60°C e pesada.

A ação do peso sobre a amostra implica no desgaste do micro revestimento e na conseqüente perda de material, o que pode ser determinado pela diferença de peso do corpo de prova antes e após o ensaio.

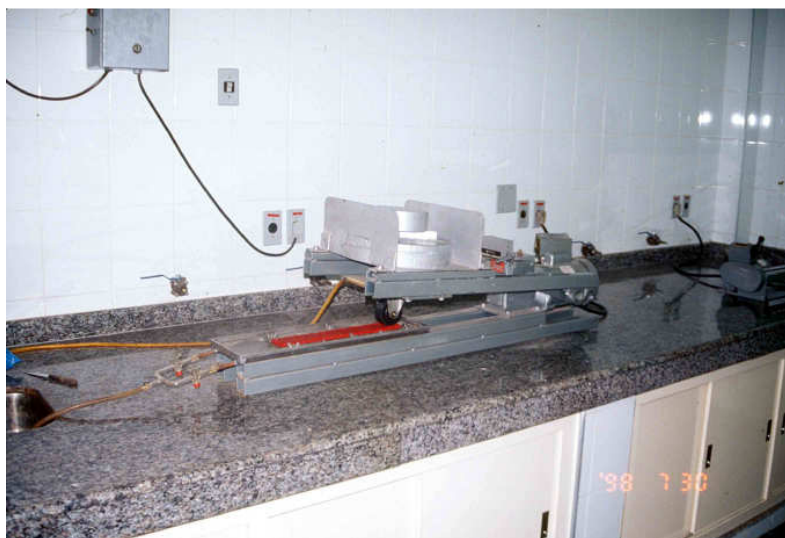
**Figura 7.4** – Ensaio de excesso de asfalto por LWT e adesão de areia

Este ensaio, ilustrado na figura 7.4, consiste na medição da quantidade de areia fina que é aderida na amostra após a ação do carregamento de roda padronizado. Quanto maior a quantidade de areia aderida no corpo de prova, maior é o grau de exsudação da mistura.

Molda-se um corpo de prova de 50 mm de largura e 375 mm de comprimento com a espessura de projeto (em geral 25% acima da dimensão máxima do agregado). O mesmo é fixado no prato de montagem e compactado com 1000 ciclos de 57 kg a 25°C (sendo que os ciclos se dão em uma única linha). Ao final da compactação a amostra é lavada, seca a 60°C e pesada. Uma quantidade conhecida de areia é então lançada sobre a amostra e o ciclo de compactação é repetido. A amostra é novamente removida e pesada. A taxa de peso acrescida é a adesão de areia verificada.

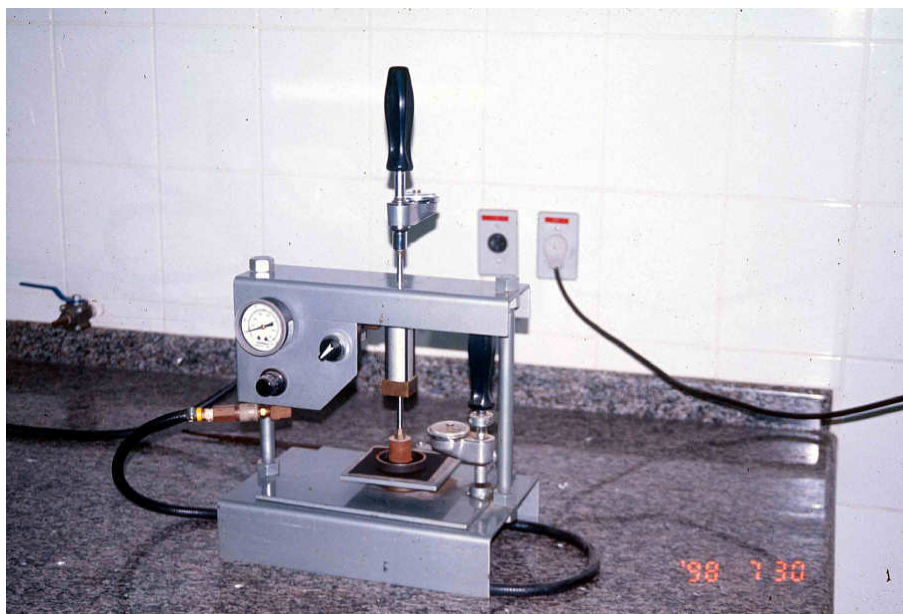
**Figura 7.5 – Ensaio de coesão**

O teste de coesão é utilizado para classificar o micro revestimento pelo tempo de ruptura e de tráfego. Este é um teste de força em que se determina o torque requerido para a rotação de um pistão de 32 mm de diâmetro (cujo pé é revestido de borracha) carregado a 200kPa sobre um corpo de prova de 8 mm de espessura (ou 6 mm) por 60 mm de diâmetro. As leituras são realizadas em equipamentos similares ao da figura 7.5 a intervalos de 20, 30, 60, 90, 150, 210 e 270 minutos após o lançamento.

Uma mistura de ruptura rápida atinge valores de 1,2 Nm de torque em um período de 20 a 30 minutos. De modo similar, uma mistura de pequeno tempo de tráfego, ou seja, cuja liberação do tráfego após a execução se dá em pouco tempo, atinge valores de 1,96 Nm em 60 minutos.

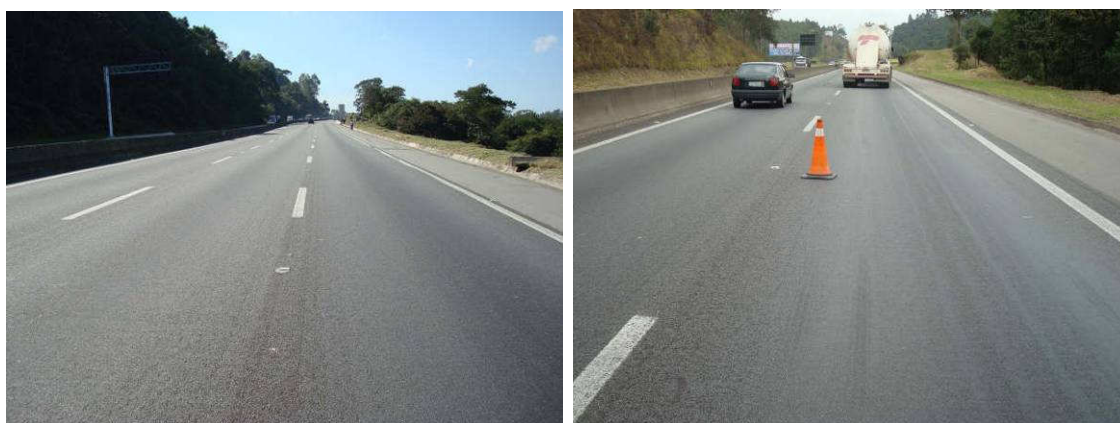
**Figura 7.6 - Condição dos Pavimentos Após as Obras de Recuperação**

A figura a seguir ilustra a condição do pavimento após a execução das obras de recuperação, com superfície uniforme, regularizada e sem ocorrências de defeitos na superfície.
