**Recursos para Desenvolvimento Tecnológico - RDT,
Capítulo XX do Edital 03, Lote 07, item 10 do PER
Rodovias BR 116/376 PR e BR 101
Trecho Curitiba - Florianópolis**

**PROJETO 04
SGP/ALS_04 REV.00**

**RISCOS GEOLÓGICO-GEOTÉCNICOS EM TALUDES RODOVIÁRIOS:
DESENVOLVIMENTO DE UMA METODOLOGIA DE MAPEAMENTO E
GERENCIAMENTO DIGITAL DE INFORMAÇÕES PARA A BR-376, TRECHO DA
SERRA DO MAR (PR-SC) - FASE 2**

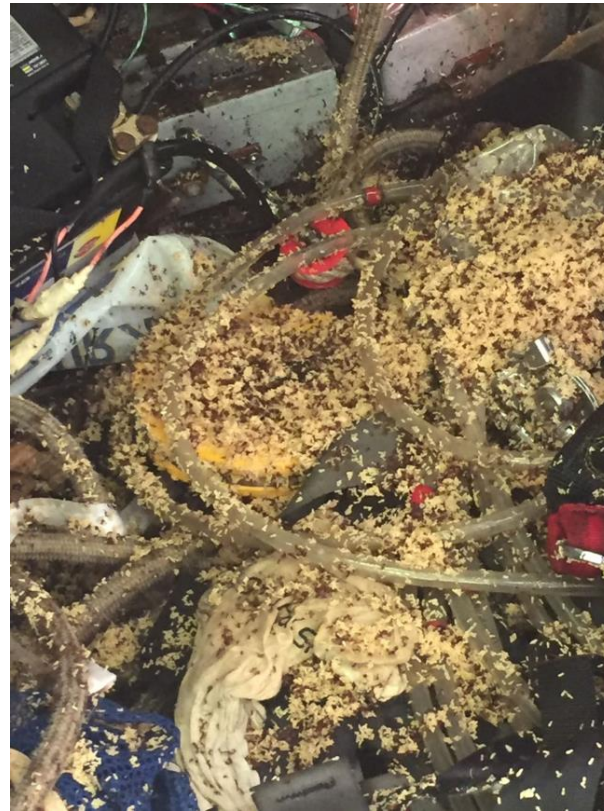
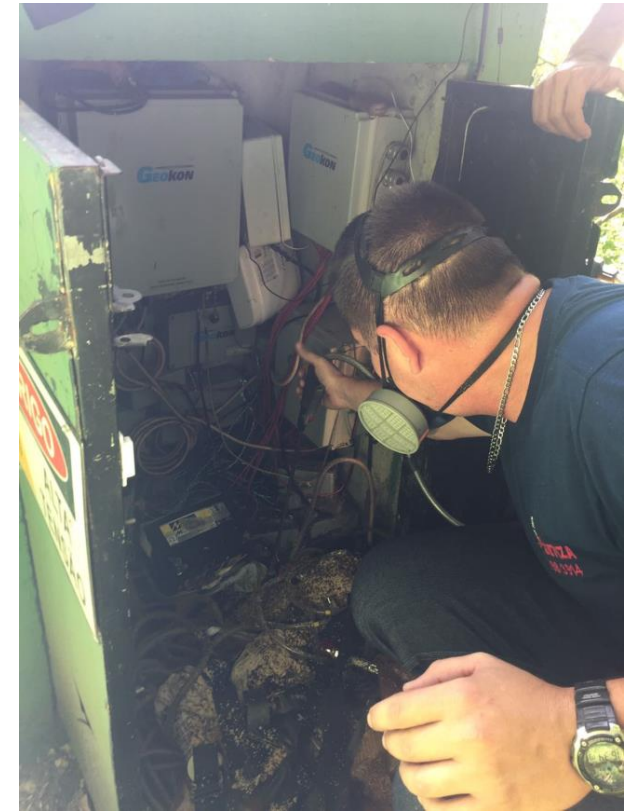
Figura 1 - (a) e (b): Identificação da presença de formigas na casa de leituras e nos equipamentos de proteção individual e corda utilizados para o acesso às ilhas intermediária e inferior e (c) Procedimento de dedetização realizado

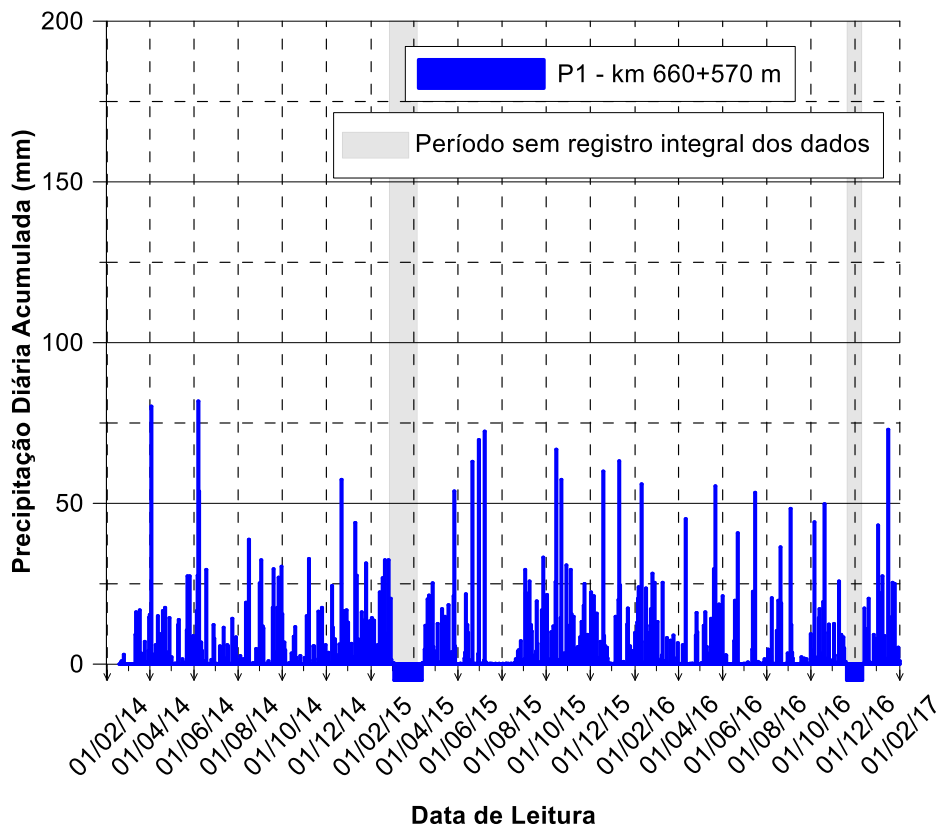
Figura 3 - Precipitação diária acumulada registrada no posto de monitoramento P1

Na sequência serão apresentados os dados de instrumentação registrados desde o início de operação de cada instrumento até o dia 31/01/2017. As Figuras Figura 3 a 8 apresentam os volumes de precipitação acumulados, em 24 horas, para cada um dos instrumentos instalados. Na Figura 9 apresenta-se um comparativo da precipitação mensal acumulada ao longo de todo o período monitorado, estando os dados classificados em ordem crescente de altitude com a finalidade de expor a dinâmica pluviométrica da região.

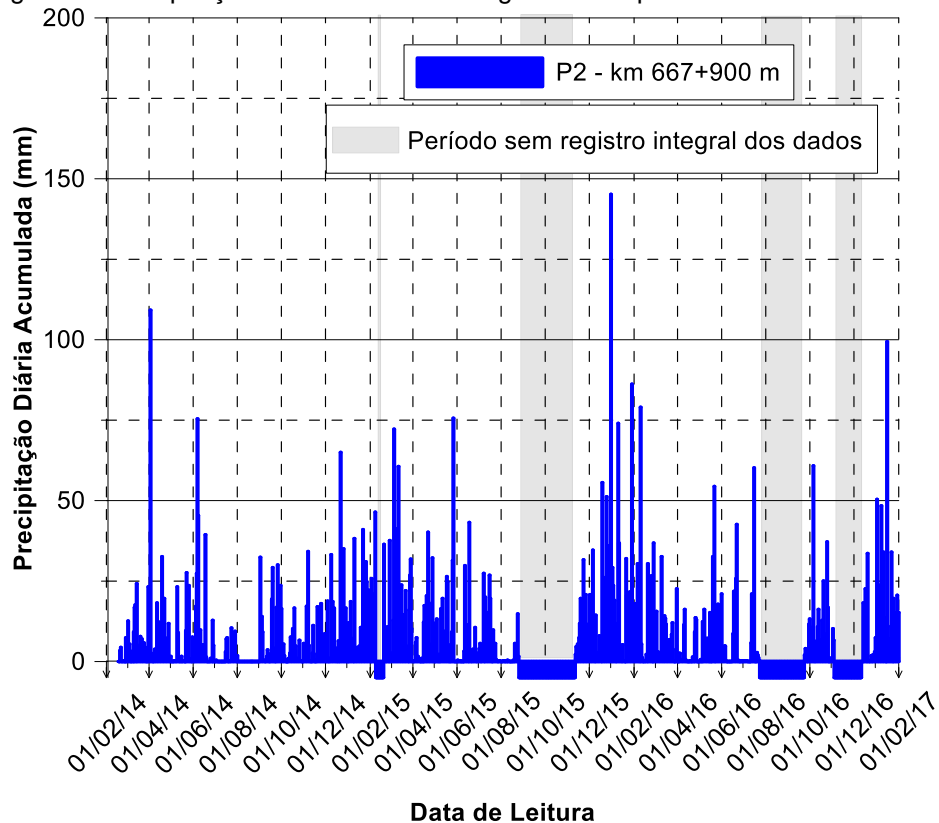
Figura 4 - Precipitação diária acumulada registrada no posto de monitoramento P2

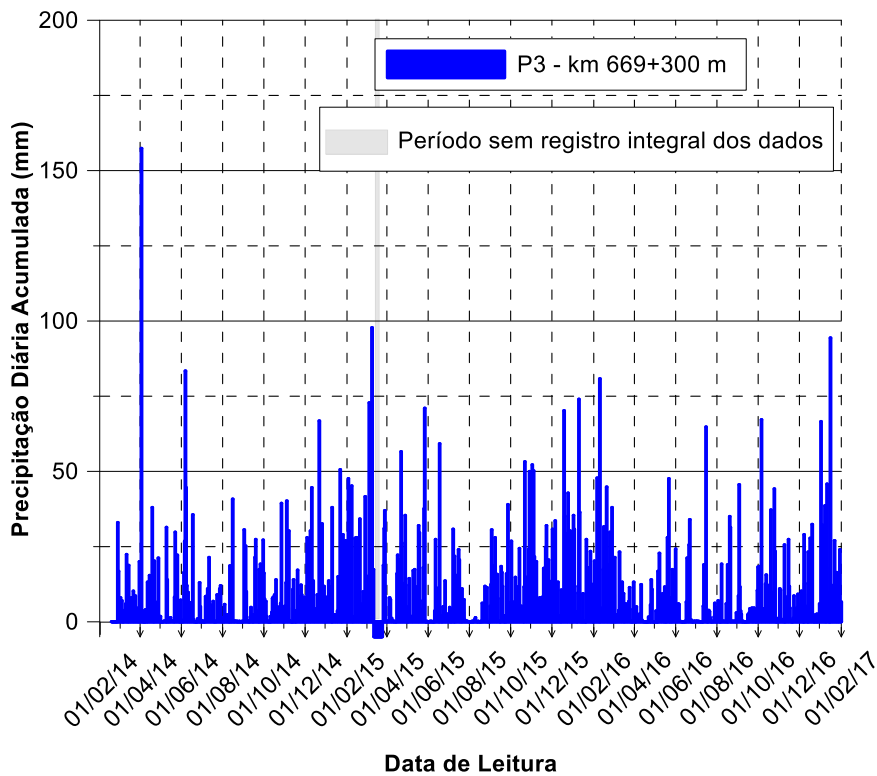
Figura 5 - Precipitação diária acumulada registrada no posto de monitoramento P3

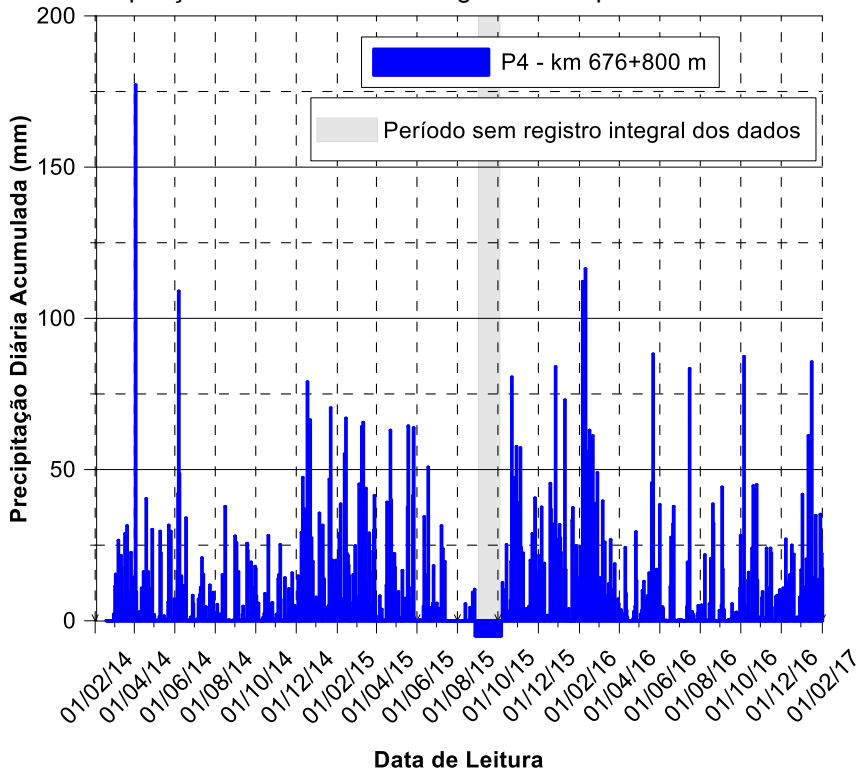
Figura 6 - Precipitação diária acumulada registrada no posto de monitoramento P4

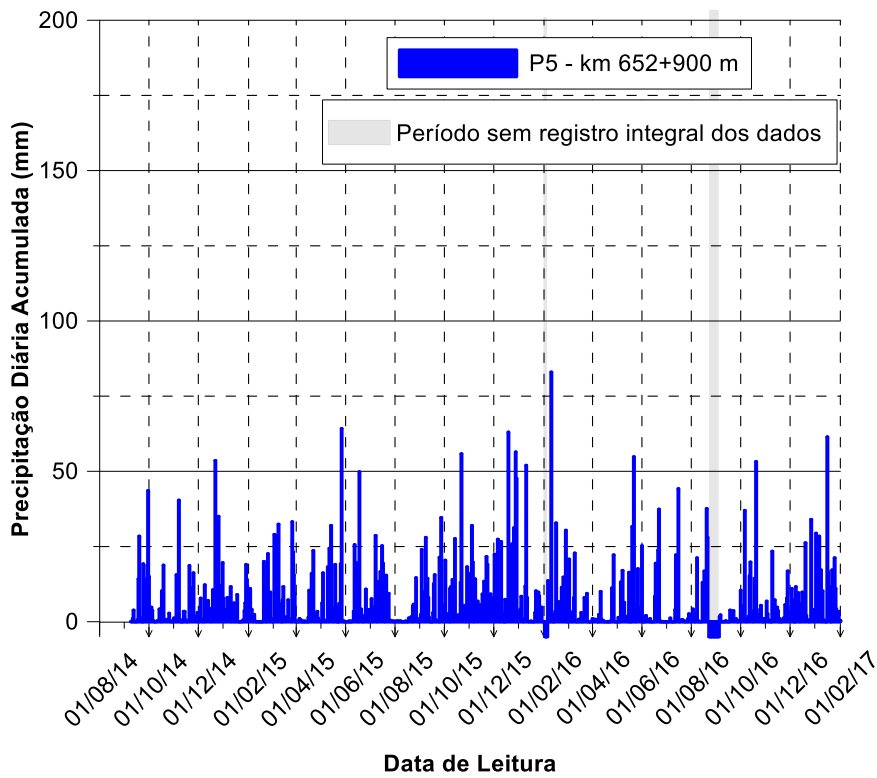
Figura 7 - Precipitação diária acumulada registrada no posto de monitoramento P5

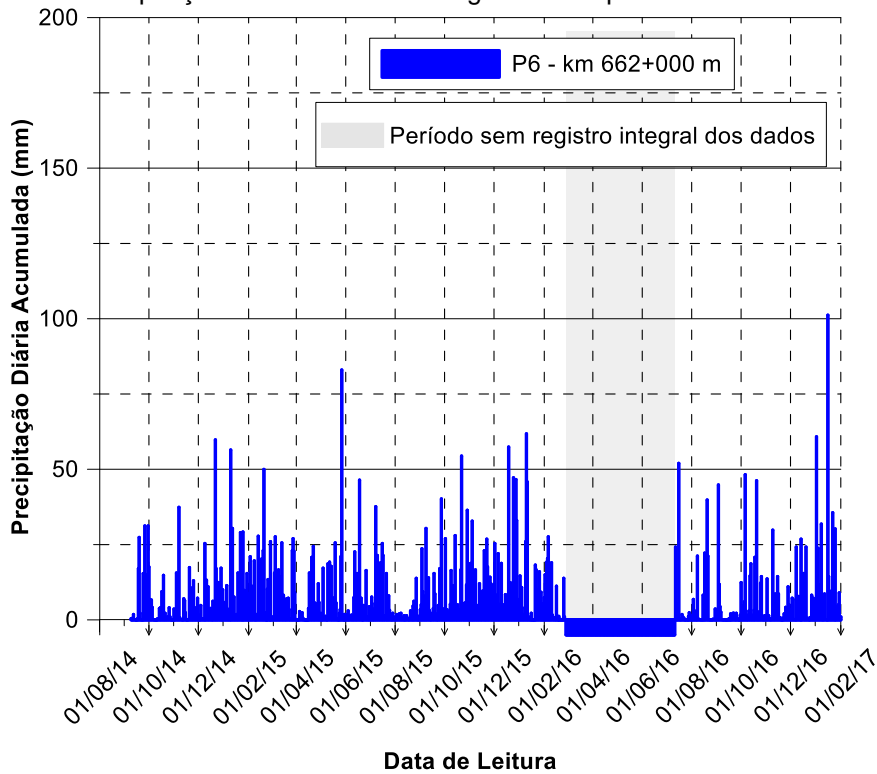
Figura 8 - Precipitação diária acumulada registrada no posto de monitoramento P6

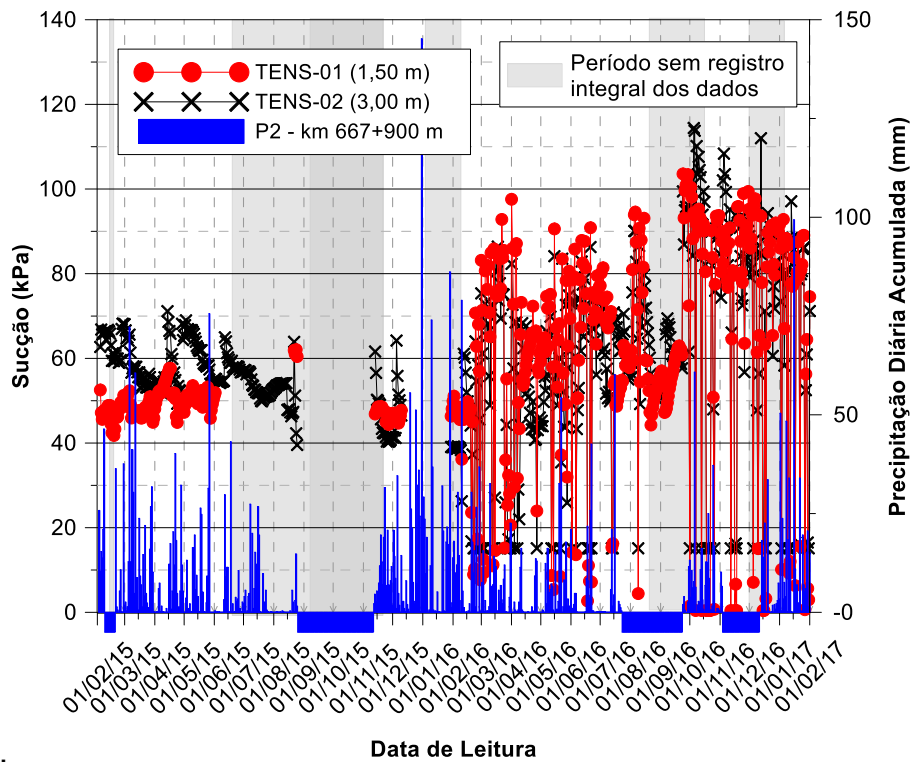
Figura 13 – Precipitação acumulada diária no P2 e valores de sucção nos TENS-01 e TENS-02

Verifica-se que os tensiômetros instalados no mesmo local que o pluviógrafo P2 apresentam grandes variações e dispersão nas leituras, especialmente o TENS-01, instalado a 1,5 m de profundidade. Em contato realizado com o fabricante para esclarecer dúvidas quanto ao funcionamento dos mesmos, propôs-se uma revisão das conexões dos instrumentos com o *data logger* principal, de forma a se eliminar qualquer problema de corrosão e falha na conexão dos *plugs* (conectores) utilizados nestes pontos. Tal procedimento foi realizado em fevereiro de 2017 e novas interpretações poderão ser realizadas com o aumento da série histórica de dados.

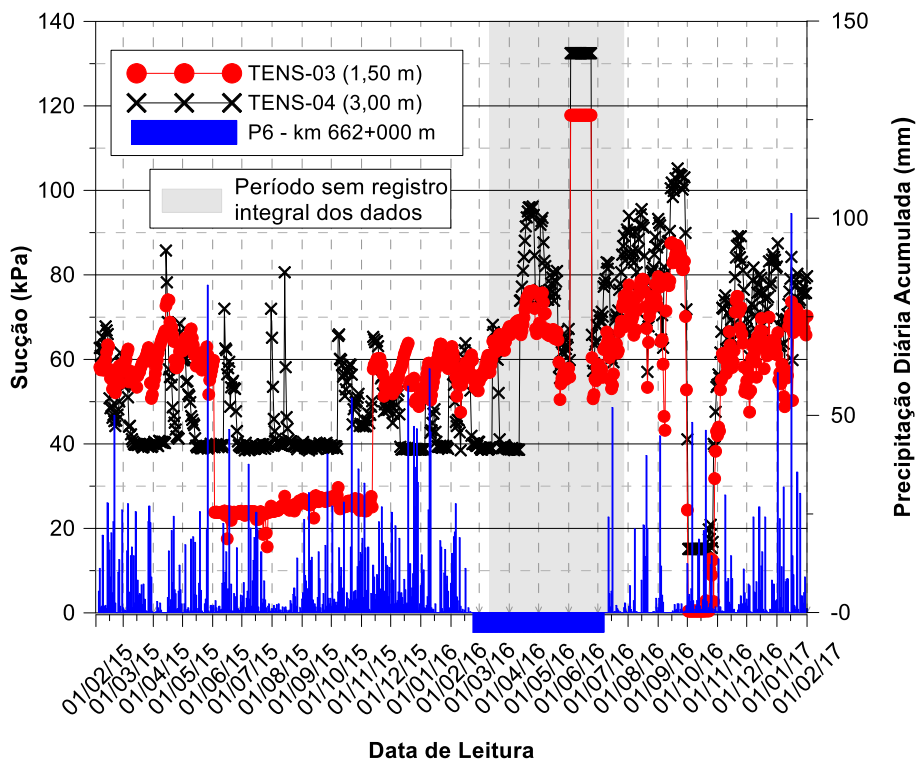
Figura 14 - Precipitação acumulada diária no P6 e valores de sucção nos TENS-03 e TENS-04

Quanto aos tensiômetros TENS-03 e TENS-04, instalados com o pluviógrafo P6, observou-se que durante o primeiro ano de funcionamento as leituras não apresentaram grandes dispersões como nos instrumentos citados anteriormente, embora nos últimos meses as leituras tenham apresentado variações consideráveis. Assim como descrito para o ponto do P2, um procedimento de limpeza e revisão das conexões foi realizado e permitirá uma reavaliação do comportamento das leituras futuras.

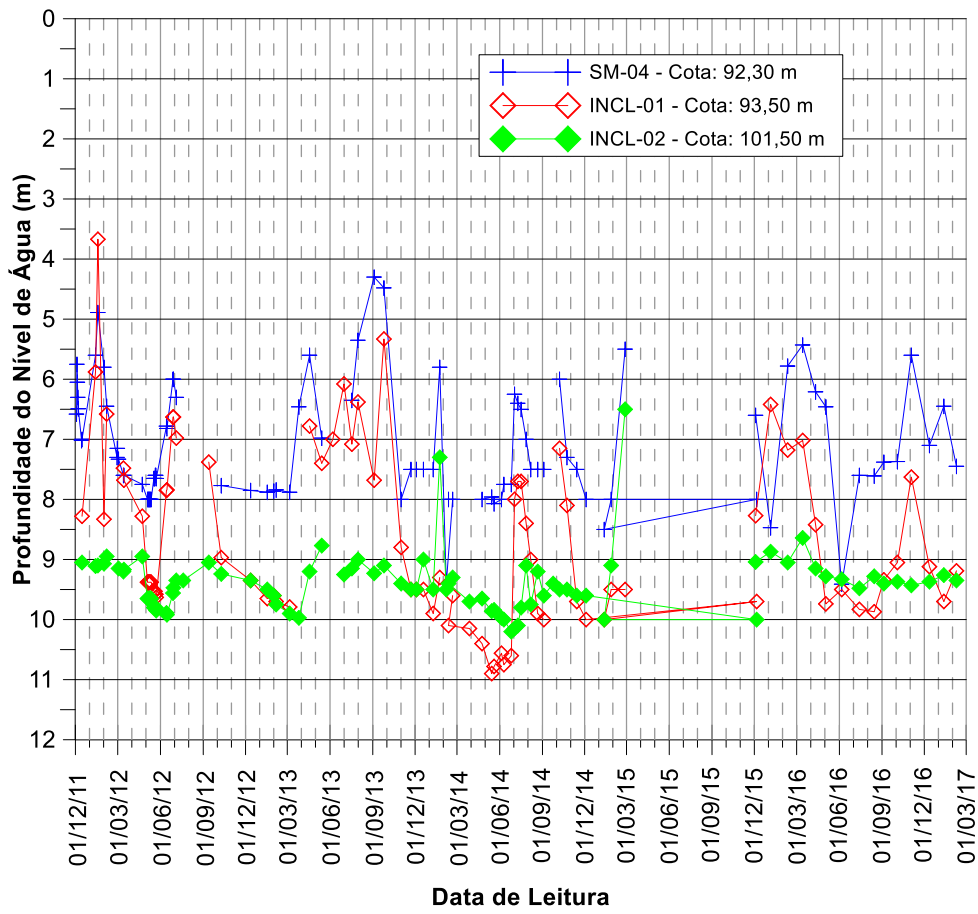
Figura 16 - Variações da profundidade do nível d'água

As informações obtidas com esses instrumentos permitiram definir uma profundidade de variação média do lençol freático entre 6 e 8 metros, sendo possível observar ainda uma pequena diferença para as duas regiões monitoradas (INCL-01 e INCL-02).

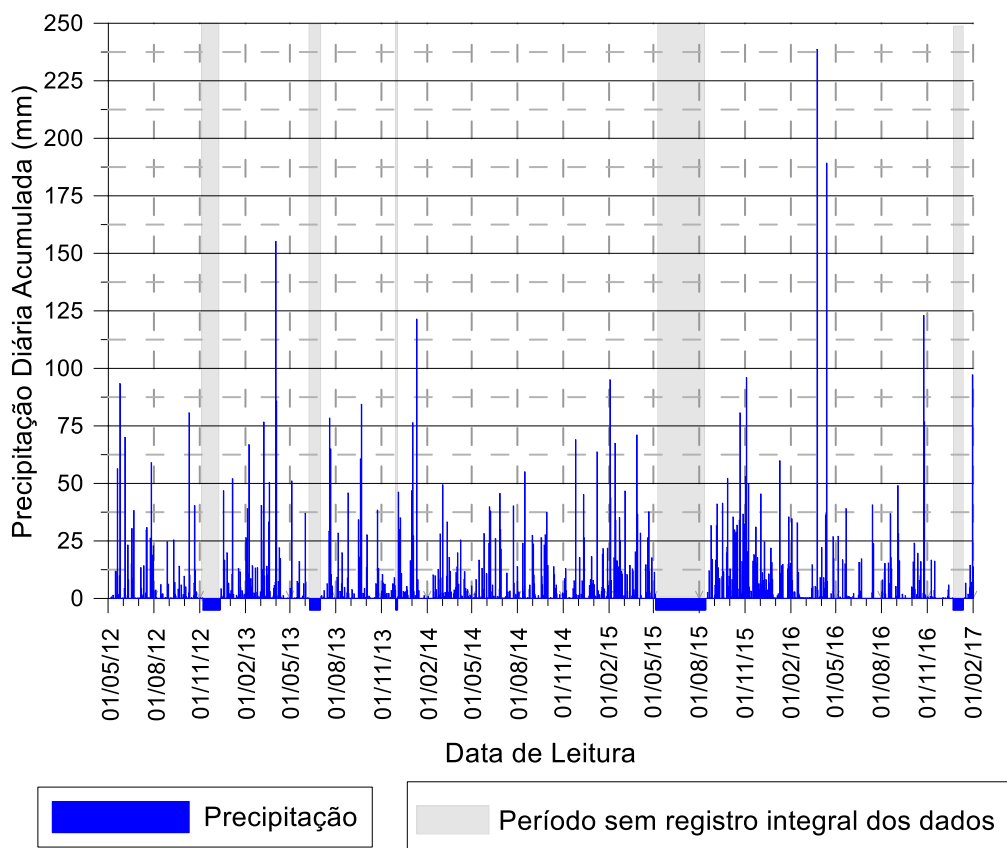
Figura 17 - Precipitação acumulada diária (mm) para o pluviógrafo do Morro do Boi

De modo a aumentar o entendimento sobre o regime pluviométrico local, as precipitações vêm sendo registradas através de um pluviógrafo que realiza leituras a cada 0,20 mm de chuva. A Figura 17 apresenta a série histórica completa desse instrumento, desde o dia 01/05/2012 até o dia 01/02/2017. No intuito de identificar períodos sem registros de leituras, causados por problemas técnicos como por exemplo obstruções no equipamento, optou-se por incluir hachuras cinza no gráfico.

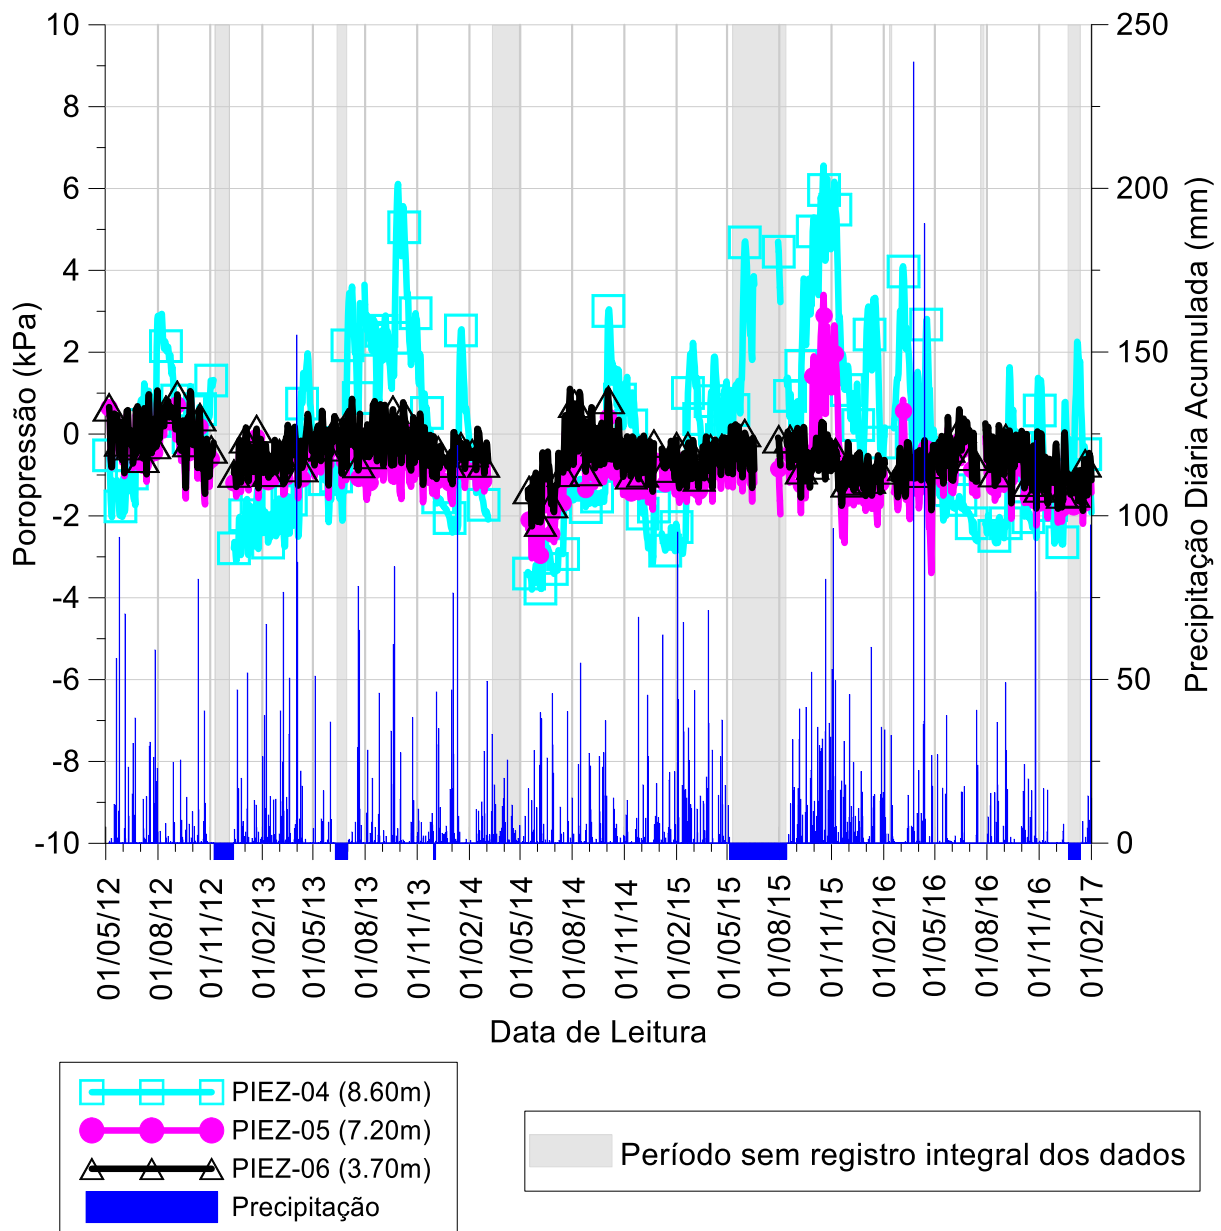
Figura 21 - Comparativo entre precipitações e variações de poropressão ao longo do monitoramento-PZE-04 a PZE-06 - Ilha 01

Em concordância com os valores de precipitação observados durante o ano de 2015, observa-se que as maiores variações medidas pelos instrumentos instalados em maior profundidade (PZE-01 e PZE-04) ocorrem ao longo desse período. Além disso, verifica-se que em 2016 e janeiro de 2017, a ocorrência de acumulados de chuva inferiores àqueles observados em 2015, refletiu em menores variações nos níveis de poropressão na encosta.

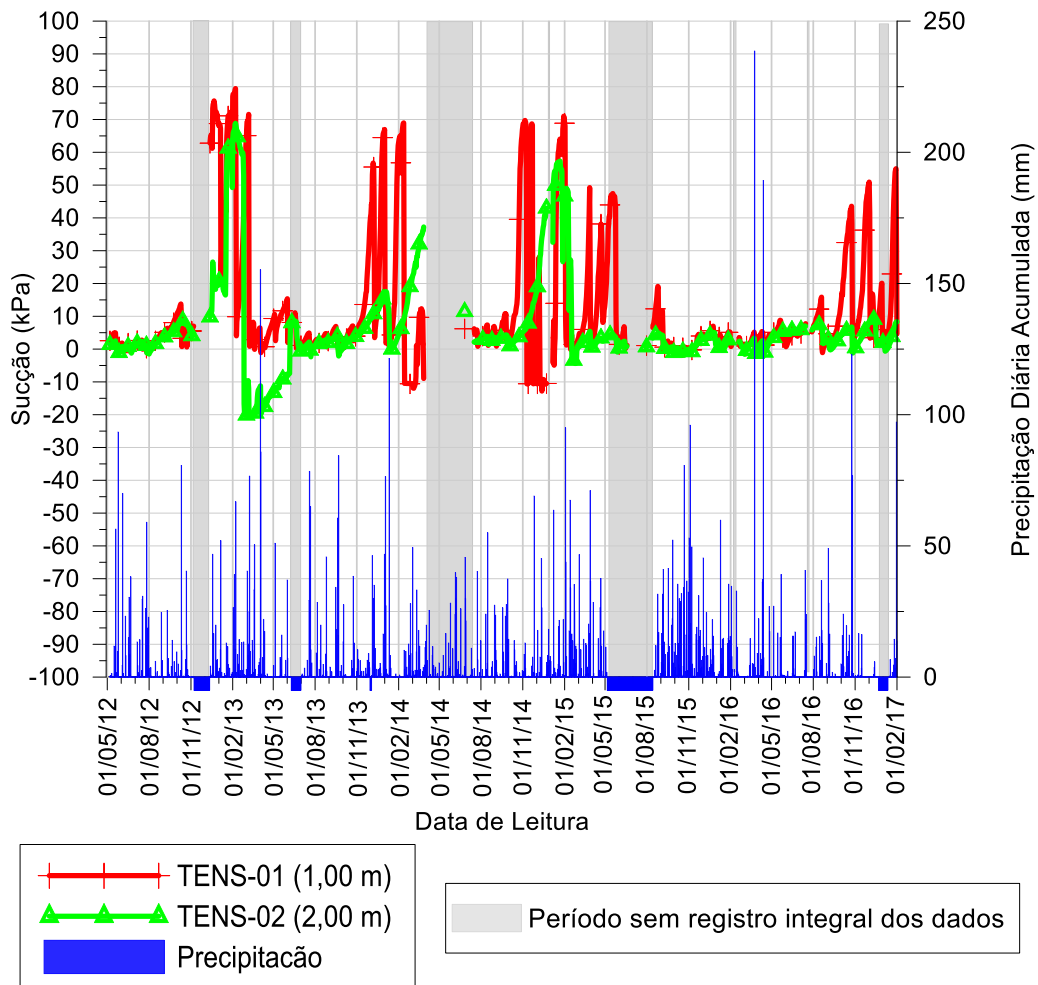
Figura 22 - Comparativo entre precipitações e a variação da sucção - TENS-01 e TENS-02

Verifica-se que os instrumentos mais superficiais, instalados em 0,5 m e 1,0 m de profundidade (TENS-01, TENS-03, TENS-05 e TENS-07) apresentaram variações mais significativas que aqueles instalados em 2,0 m de profundidade (TENS-02, TENS-06 e TENS-08). Tal comportamento pode estar associado a processos de infiltração e ainda às variações de temperatura a que o solo mais superficial está exposto.

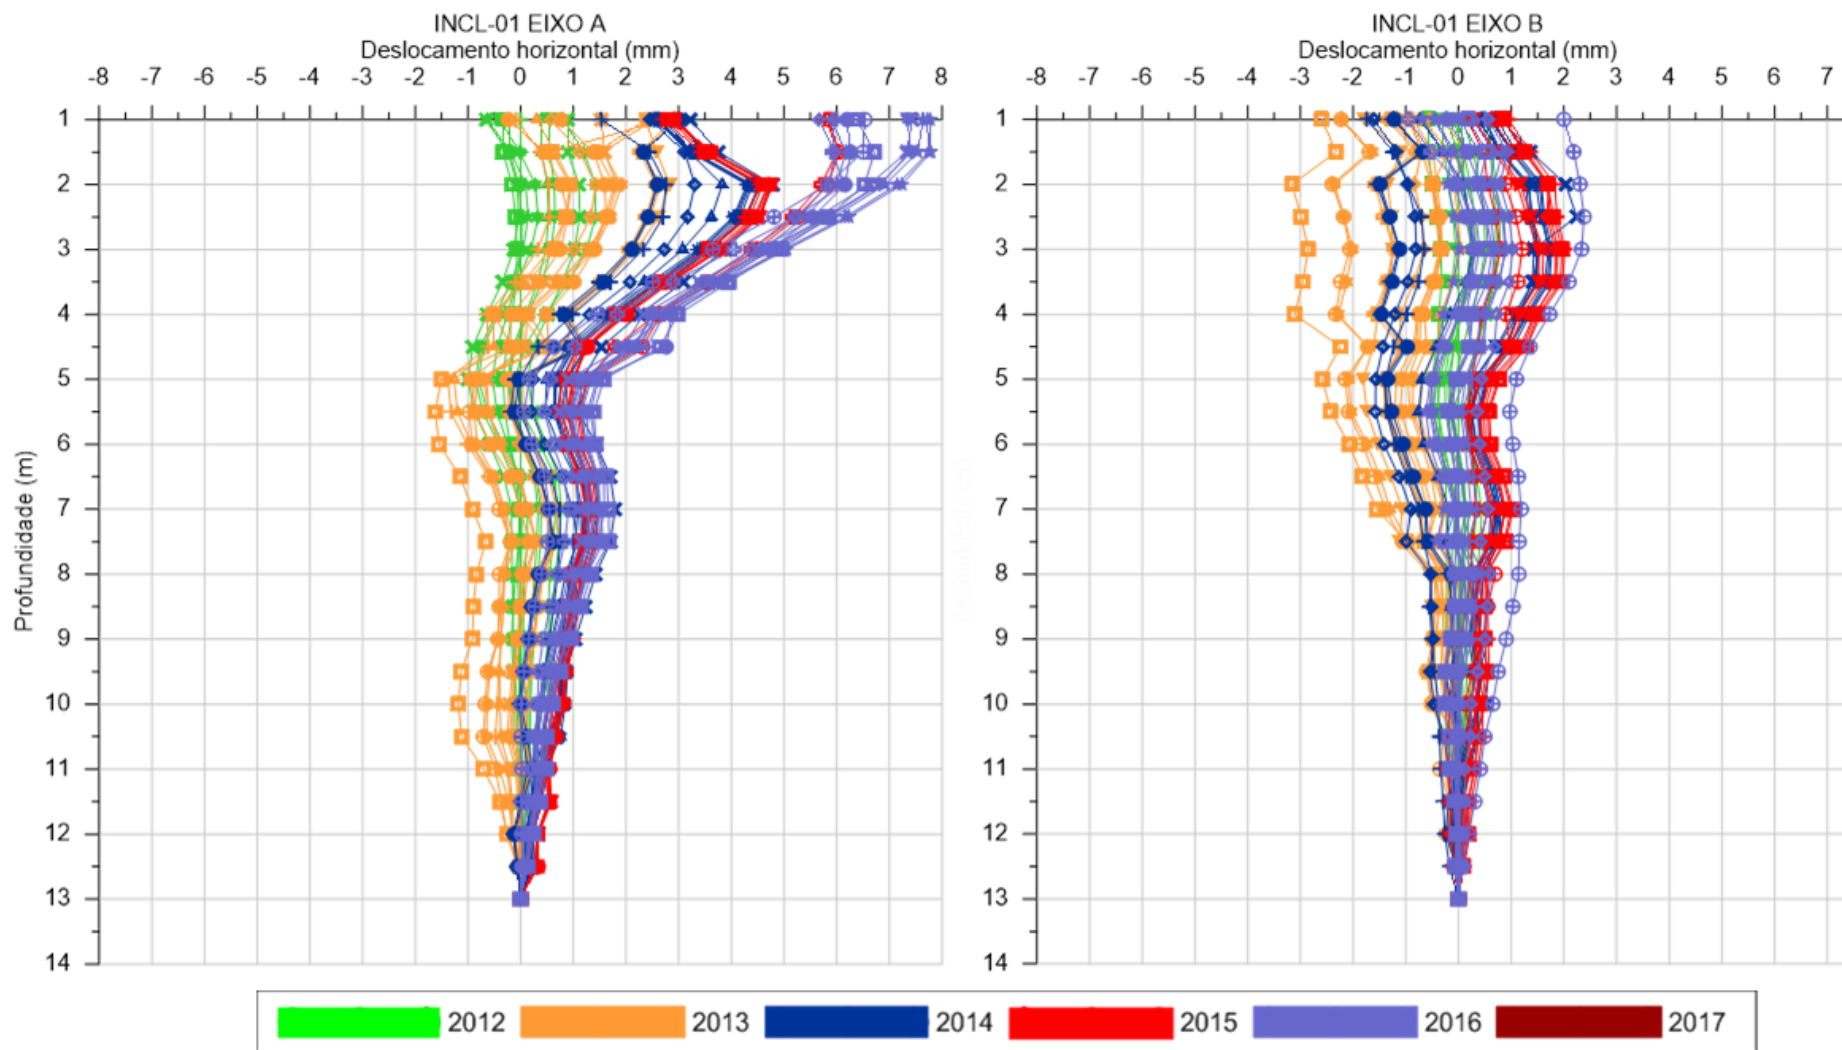
Figura 27 - Leituras de deslocamentos acumulados do INCL-01 - Eixos A e B.

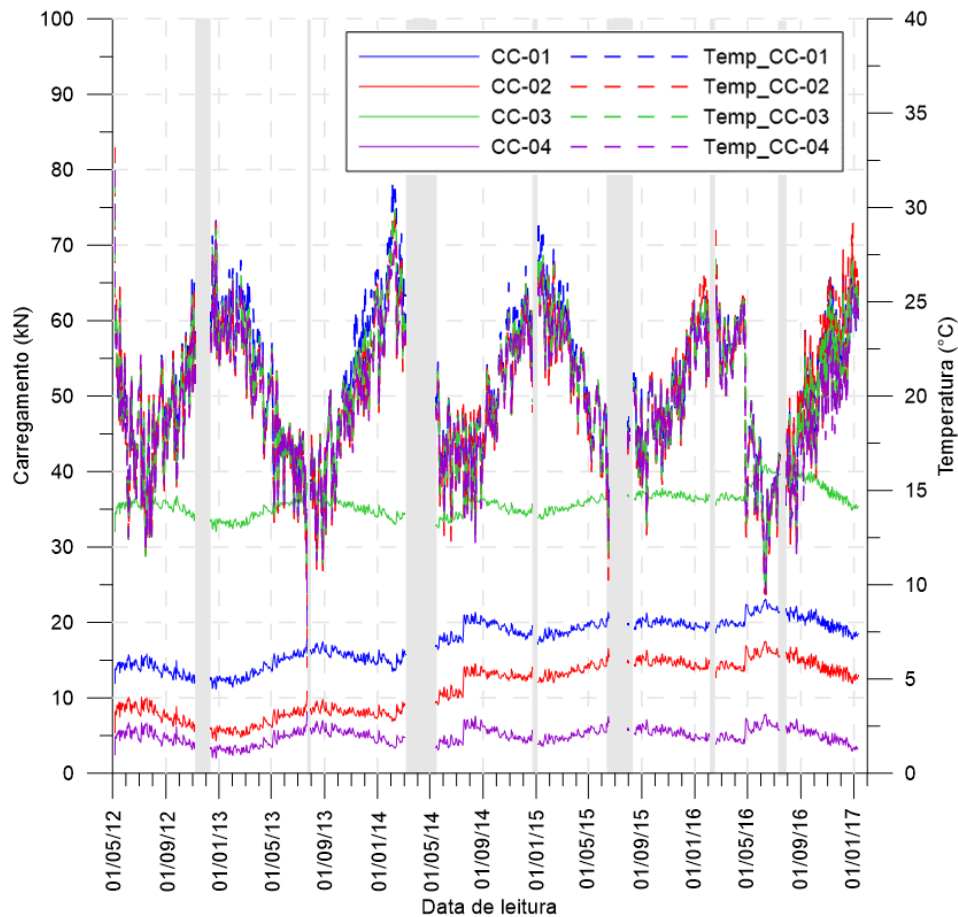
Figura 30 - Comparativo entre as leituras de temperatura e carregamento das células de carga

encosta aumenta. Tal característica pode ser associada a processos de contração e retração do maciço como consequência de variações no nível de sucção e consequentemente do volume de água contido no solo.

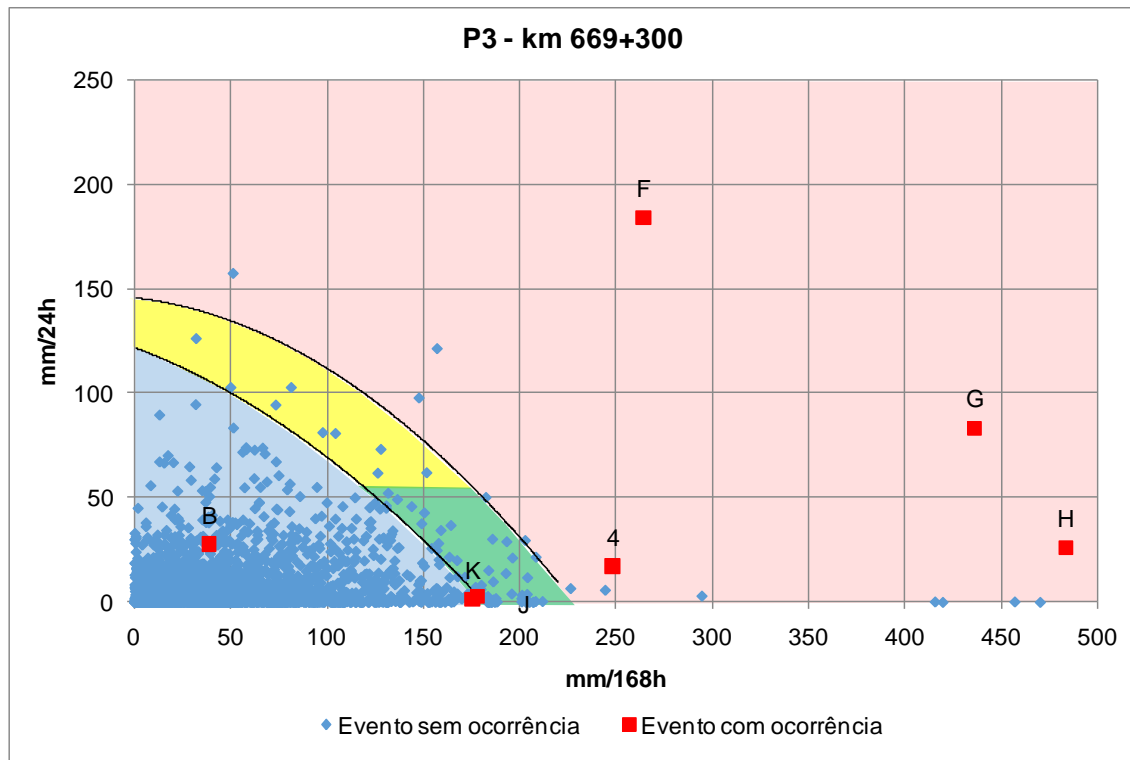
Figura 40 - Correlação mm/168h x mm/24h para pluviômetro P3.

precipitação acumulada em 24 horas em função do volume acumulado em 168 horas (7 dias) é a que melhor representa o comportamento da região (Figura 40).

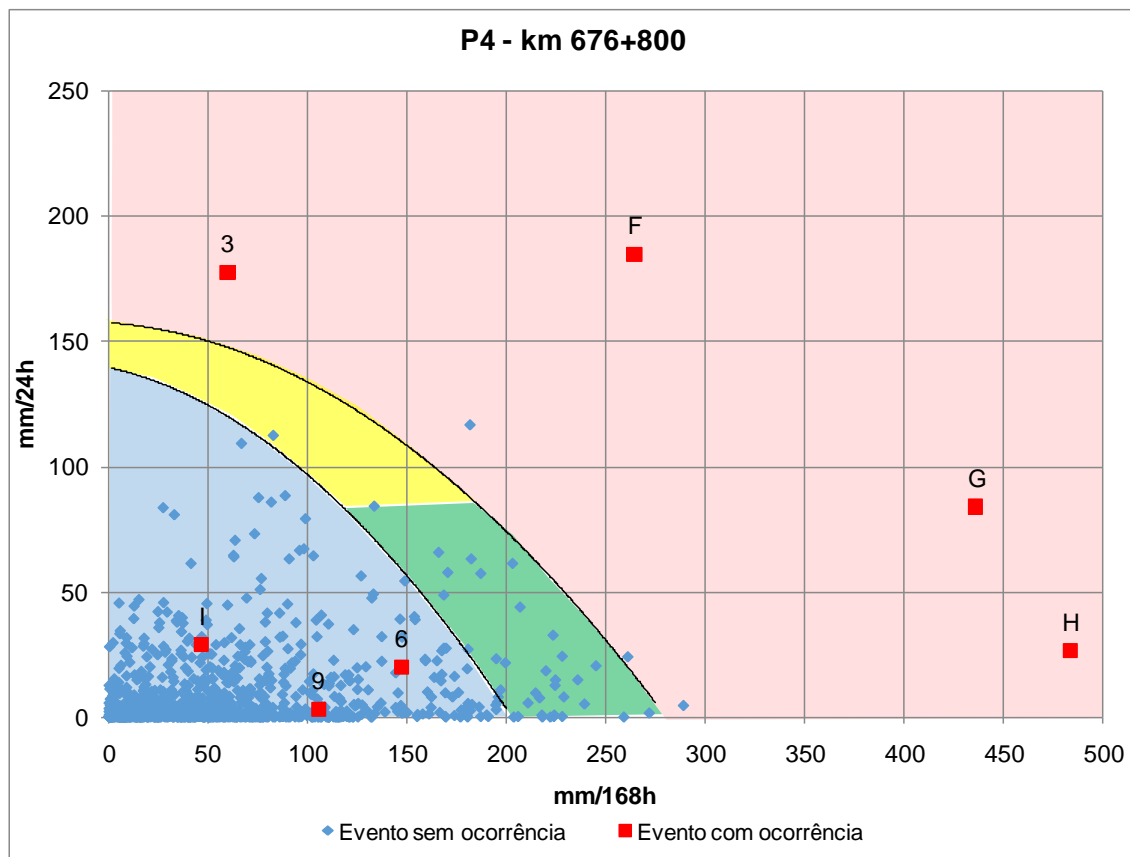
Figura 44 - Correlação mm/24h x mm/72h para pluviômetro P4.

volumes de chuva acumulados e encostas de menores declividades por estar em uma área mais próxima ao nível do mar, situada no pé da Serra do Mar. Contudo, é possível que a ocorrência de deslizamentos nessa área esteja associada a acumulados de chuvas acima daqueles definidos para os equipamentos instalados em cotas superiores. Processos de infiltração de água por longos períodos de tempo também podem influenciar o comportamento das encostas nessa região.

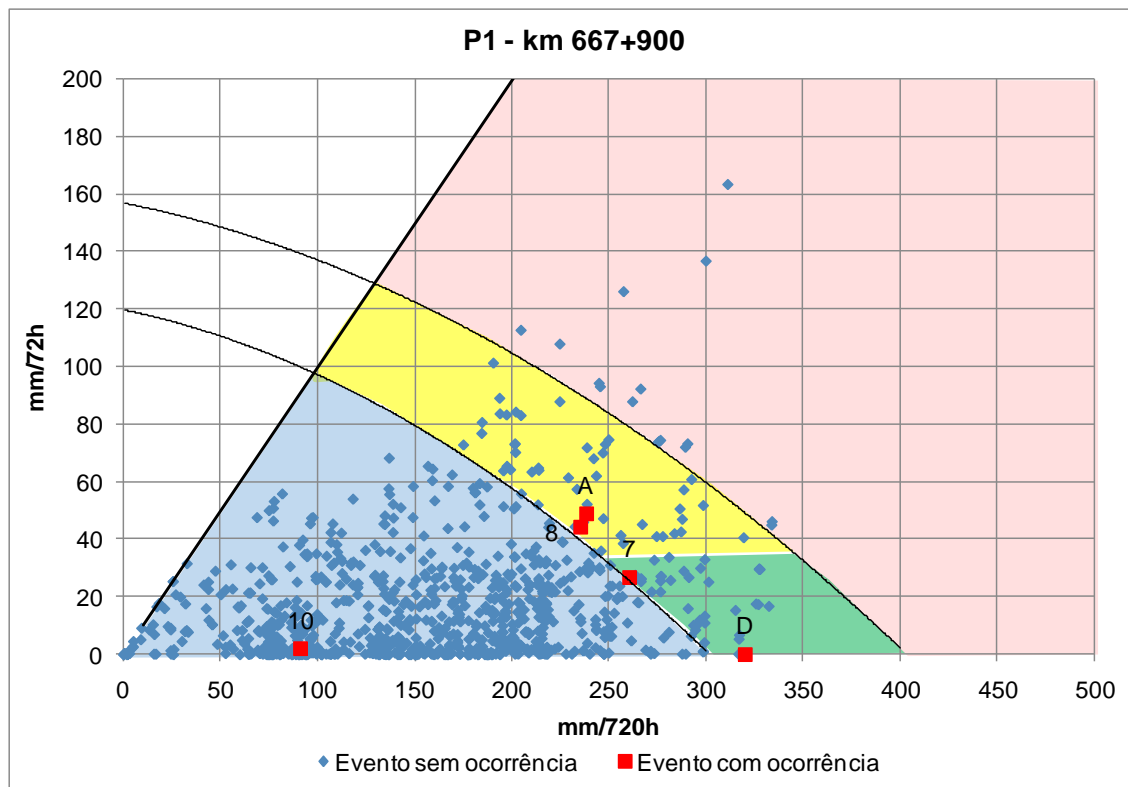
Figura 46 - Correlação mm/720h x mm/72h para pluviógrafo P1.

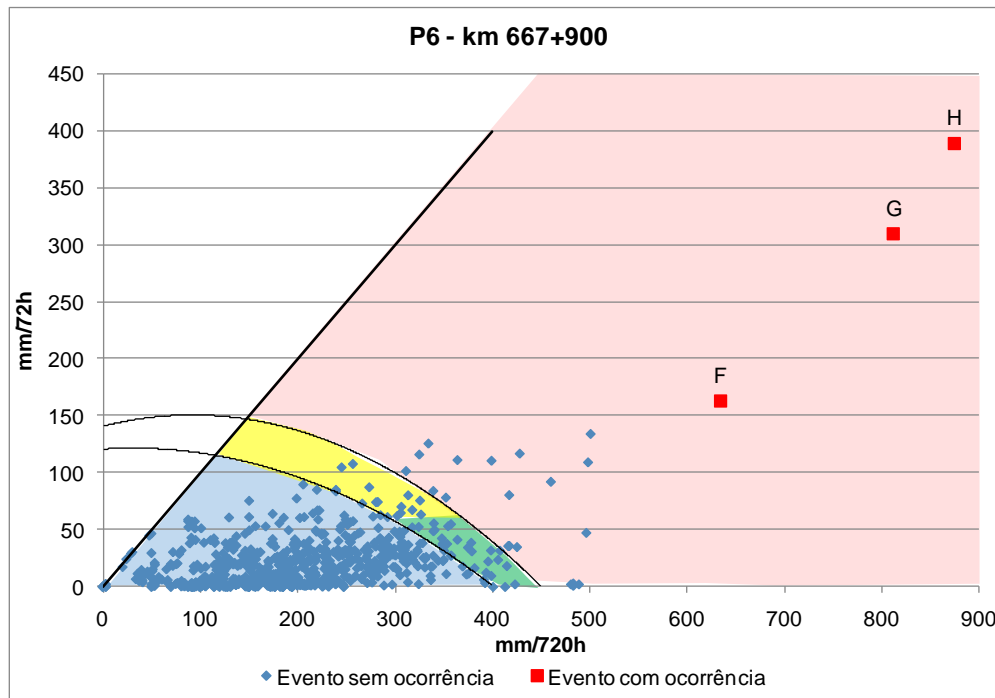
Figura 50 - Correlação mm/720h x mm/72h para pluviógrafo P6.

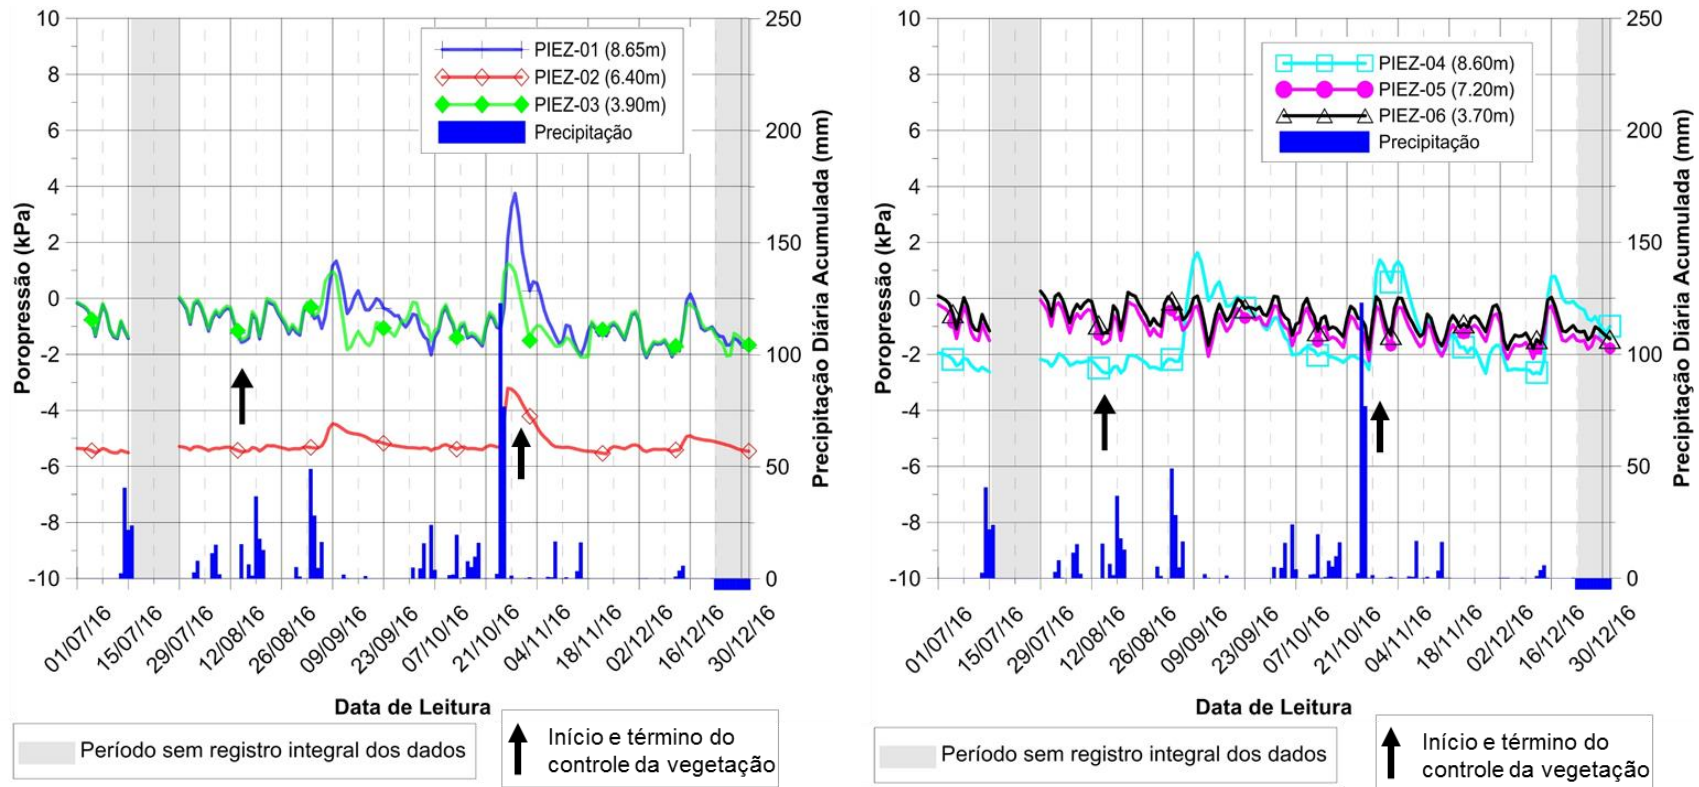
Figura 52 - Gráfico comparativo entre as respostas dos piezômetros

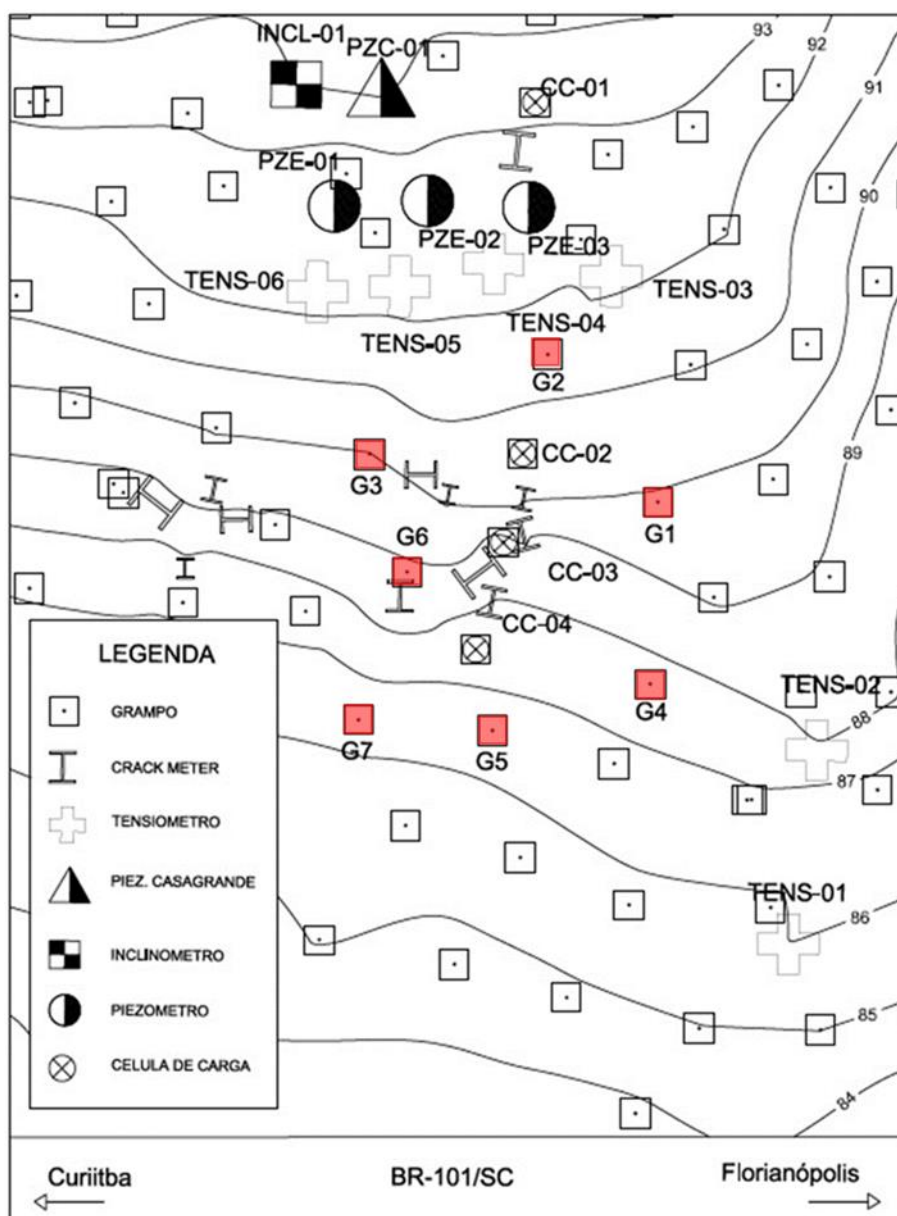
Figura 54 - Croqui com a delimitação dos grampos modificados

Na presente etapa das pesquisas, buscou-se analisar fisicamente as tendências sugeridas pelo modelo tensão-deformação. Para tanto, isolou-se a parcela de contribuição dos grampos e da tela metálica, executando-se um procedimento de soltura (afrouxamento) dos grampos próximos às células de carga que compreendem o plano de monitoramento do local. No total, 7 elementos circundantes às células de carga e *crackmeters* situados abaixo da ilha intermediária foram modificados, conforme pode observado na Figura 54.

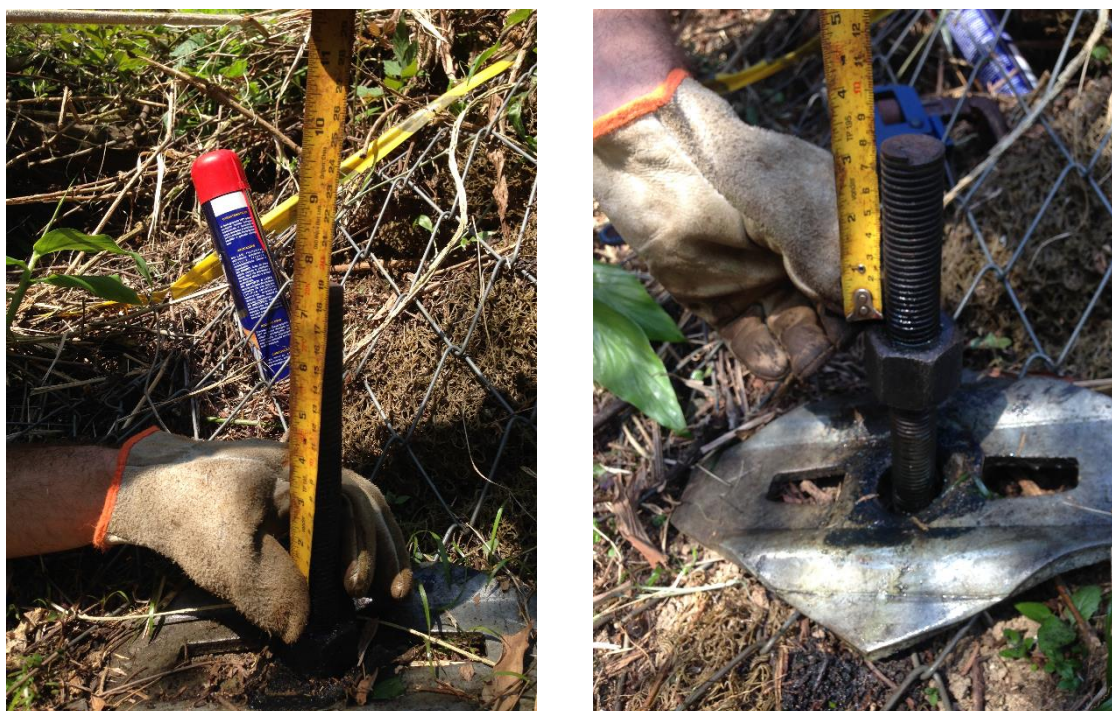
Figura 55 - Soltura (afrouxamento) dos grampos

Cabe salientar que alguns grampos apresentavam processos corrosivos dificultavam a operação de “afrouxamento”. Além disso, ressalta-se que até o momento os grampos não foram reapertados.

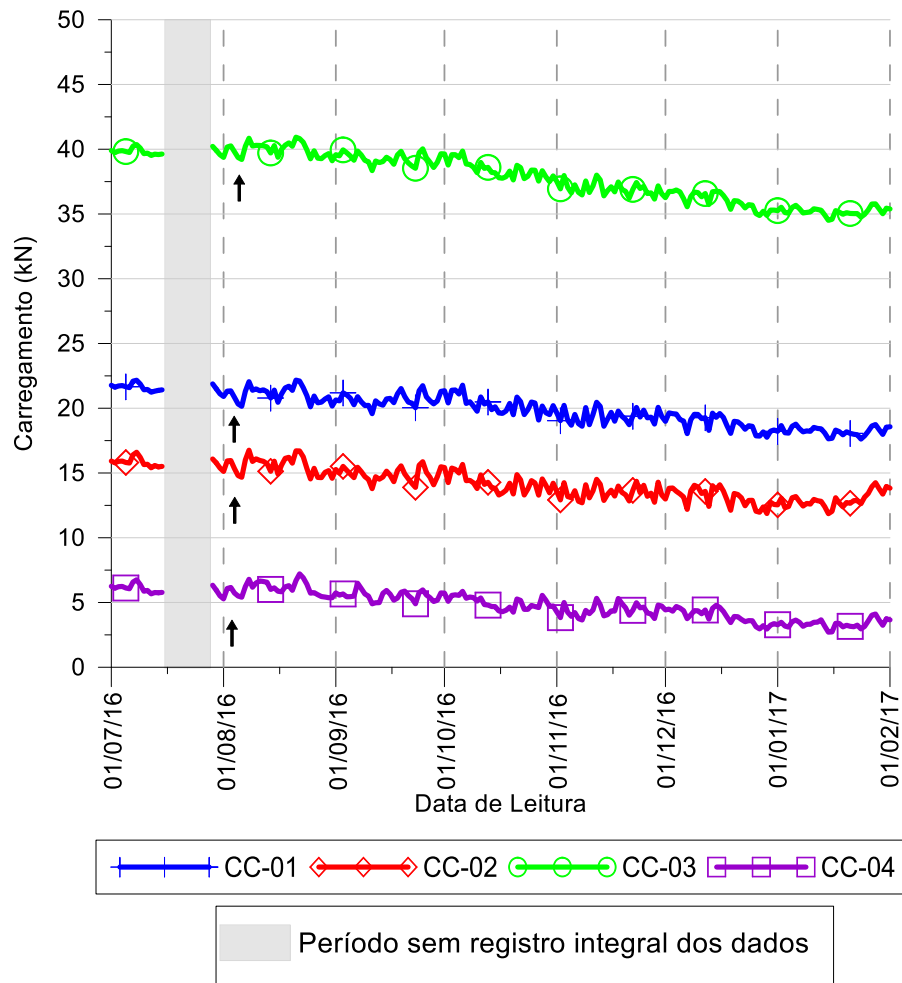
Figura 56 - Gráfico comparativo das leituras das células de carga após a soltura dos grampos (data de alívio/afrouxamento indicado pelas setas).
