**Recursos para Desenvolvimento Tecnológico - RDT,
Capítulo XX do Edital 03, Lote 07, item 10 do PER
Rodovias BR 116/376 PR e BR 101
Trecho Curitiba - Florianópolis**

**PROJETO 04
SGP/ALS_04 REV.00**

**RISCOS GEOLÓGICO-GEOTÉCNICOS EM TALUDES RODOVIÁRIOS:
DESENVOLVIMENTO DE UMA METODOLOGIA DE MAPEAMENTO E
GERENCIAMENTO DIGITAL DE INFORMAÇÕES PARA A BR-376, TRECHO DA
SERRA DO MAR (PR-SC) - FASE 2**

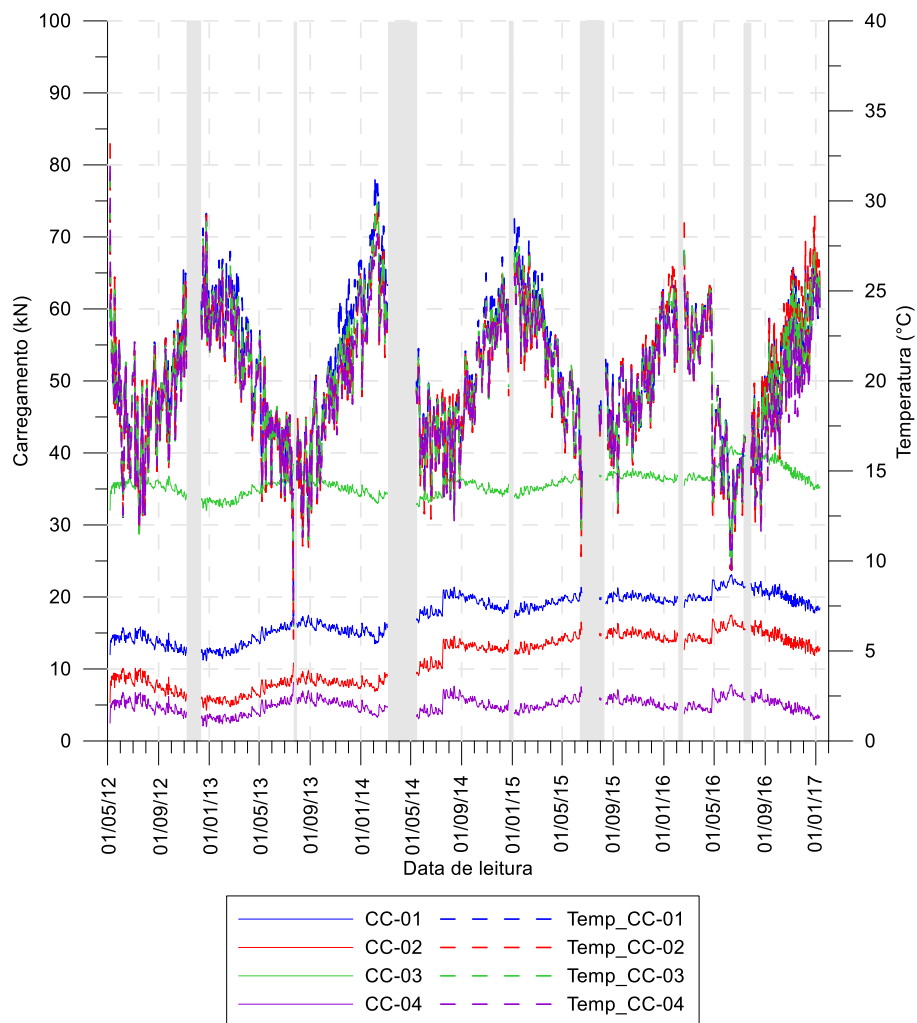
Figura 57 - Gráfico comparativo da série histórica completa das células de carga em função das variações de temperatura medidas

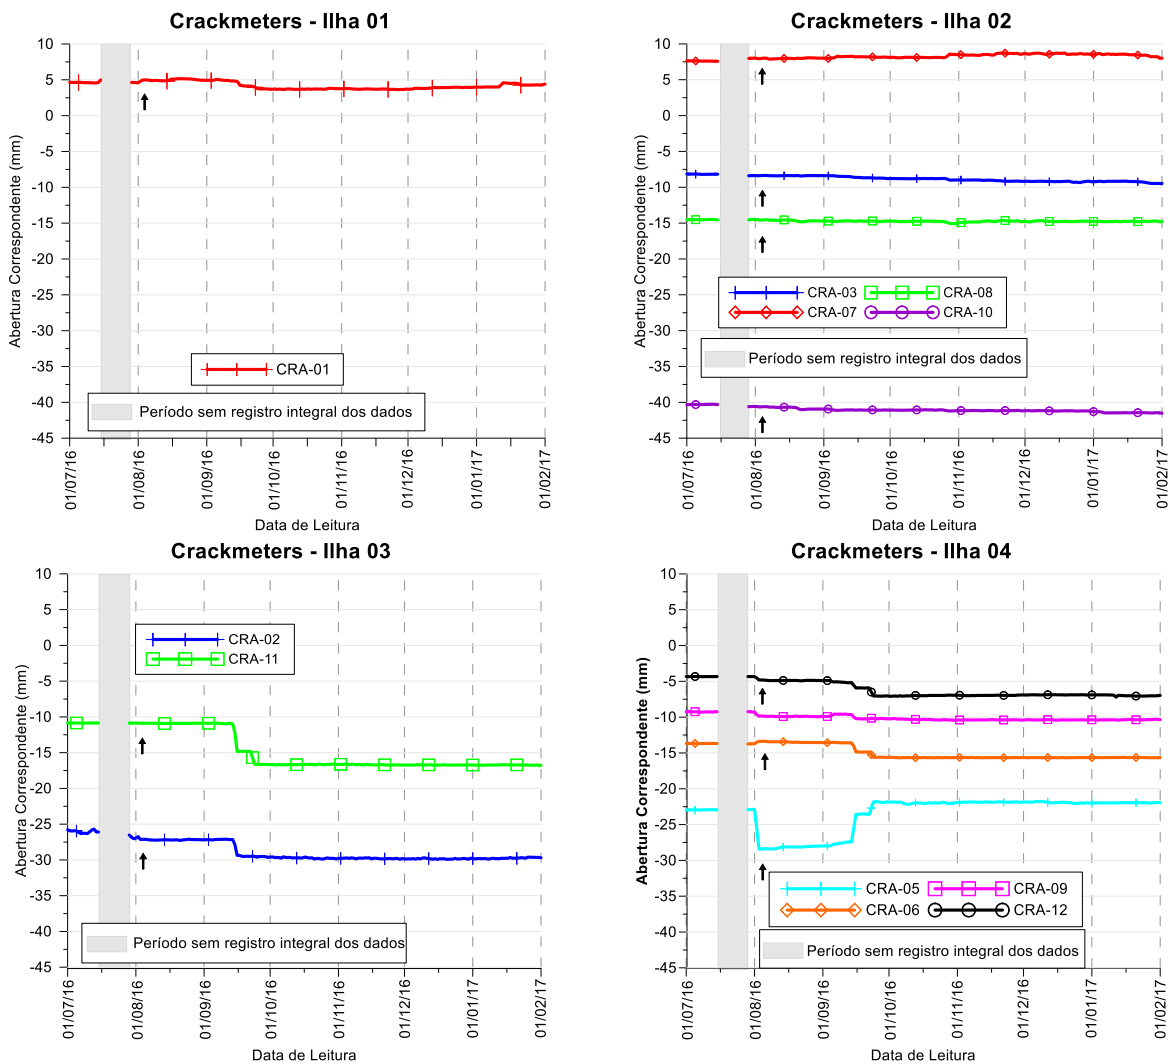
Figura 58 - Gráfico comparativo entre as respostas dos crackmeters (data de alívio/afrouxamento indicado pelas setas).

Buscou-se ainda identificar possíveis alterações no comportamento medido pelos *crackmeters* (Figura 58). Verifica-se, entretanto, a ausência de variações significativas durante os registros obtidos ao longo do último semestre onde, de modo geral, os registros mantiveram-se estáveis. Cabe salientar que a ocorrência de deslocamentos abruptos em outubro de 2016 nas ilhas 3 e 4 estão associados a movimentações de pessoal sobre a tela metálica, durante a realização de procedimento de roçada.

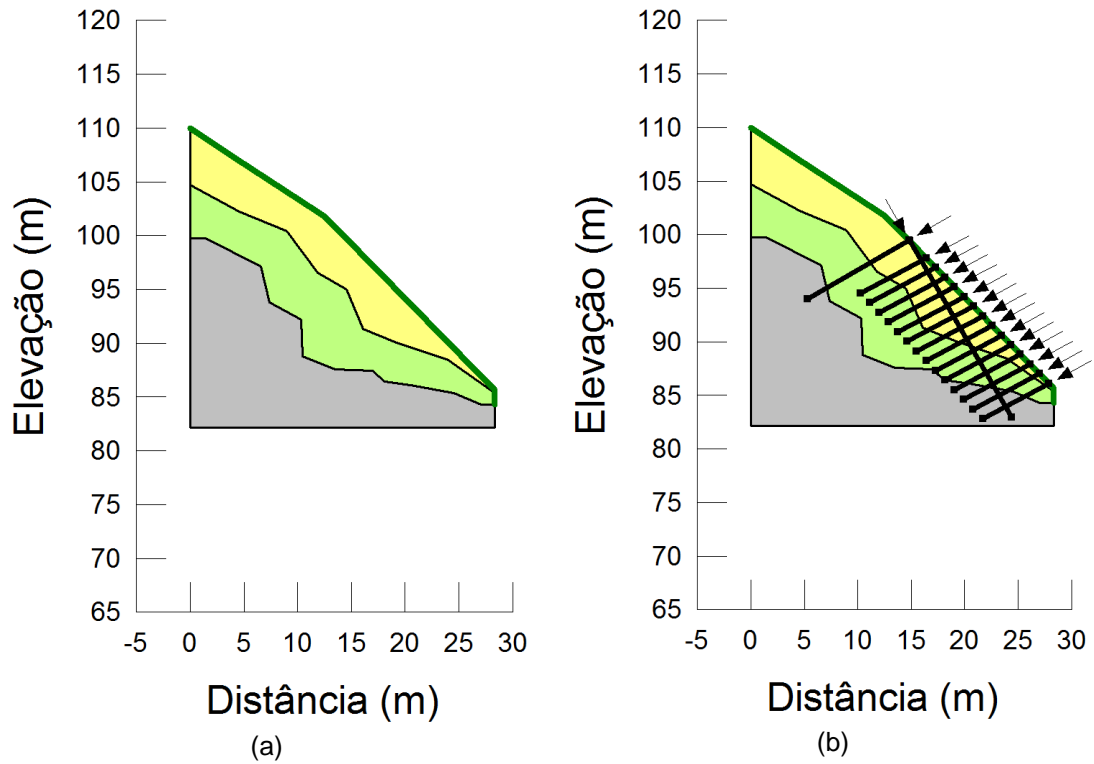
Figura 66 - Seção de análise: (a) natural (b) estabilizada

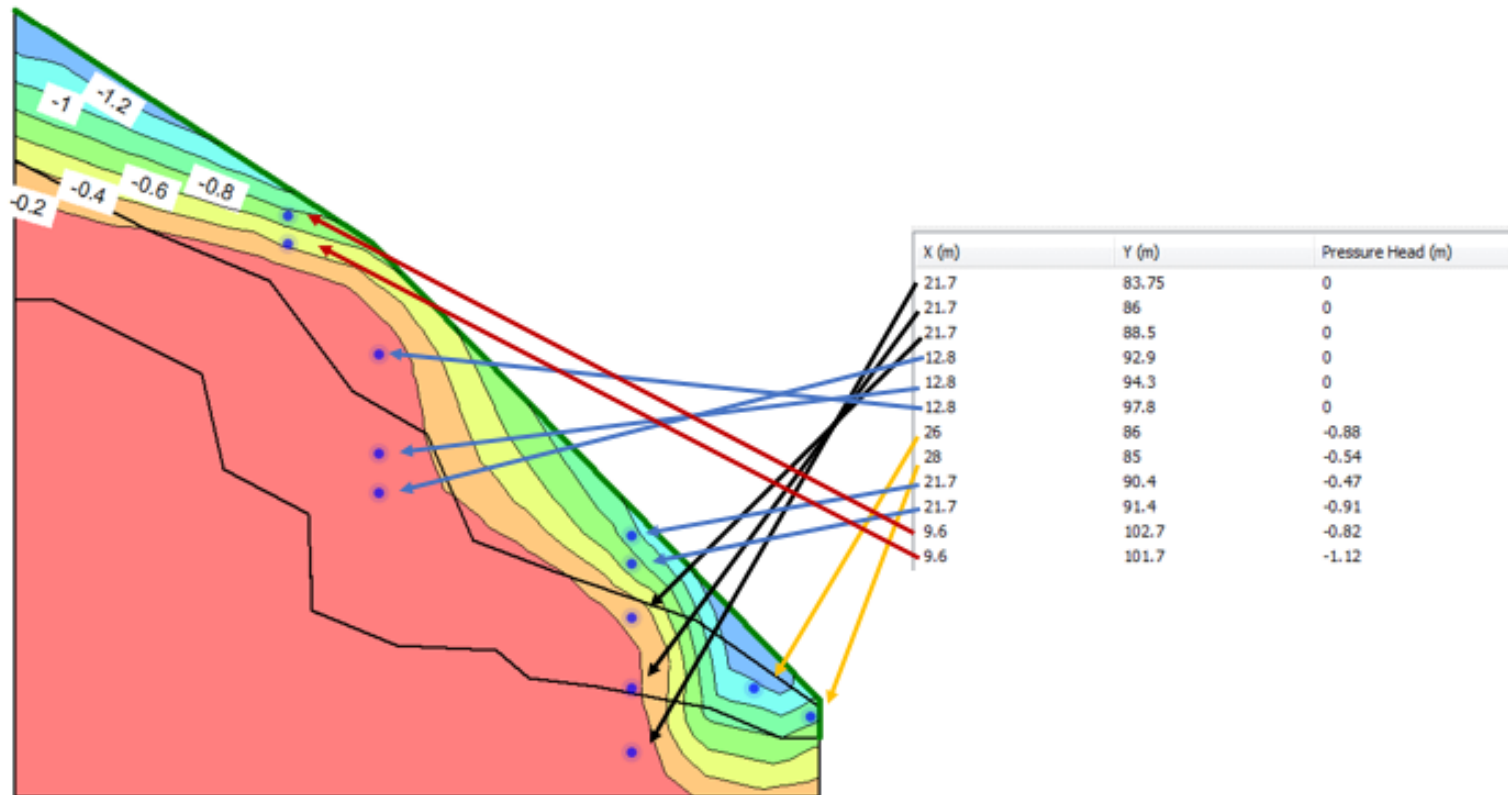
Figura 67 - Seção de análise com inclusão dos pontos de monitoramento

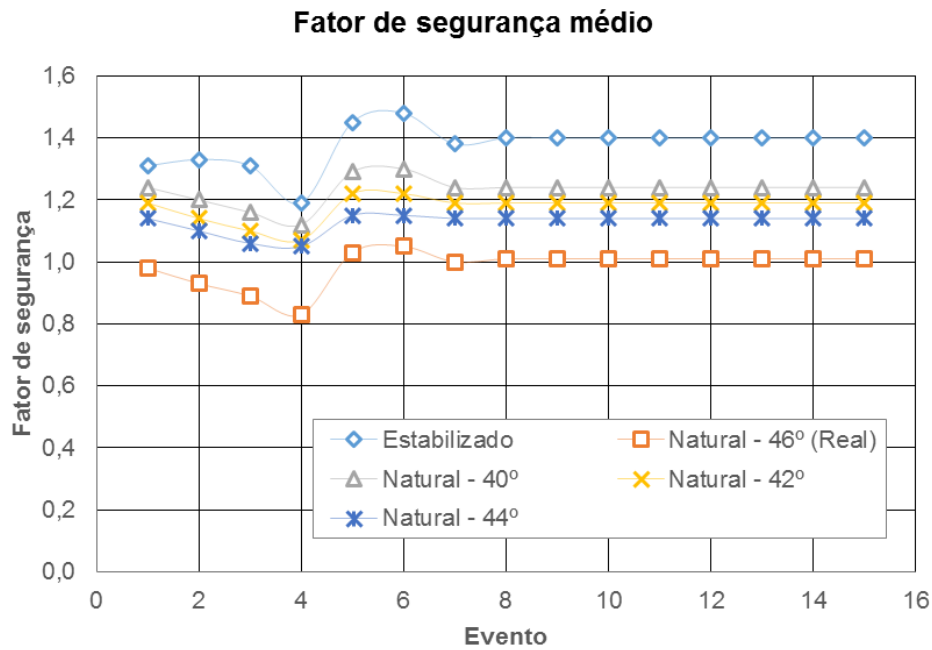
Figura 75 - Fator de segurança obtido a partir de diferentes declividades
