## **PLANO DE TRABALHO**

**PROJETO 06 - SGP/ARB\_06**

**AVALIAÇÃO DA SINALIZAÇÃO VIÁRIA ATRAVÉS DO USO DE SIMULADOR DE DIREÇÃO**

**RELATÓRIO FINAL**

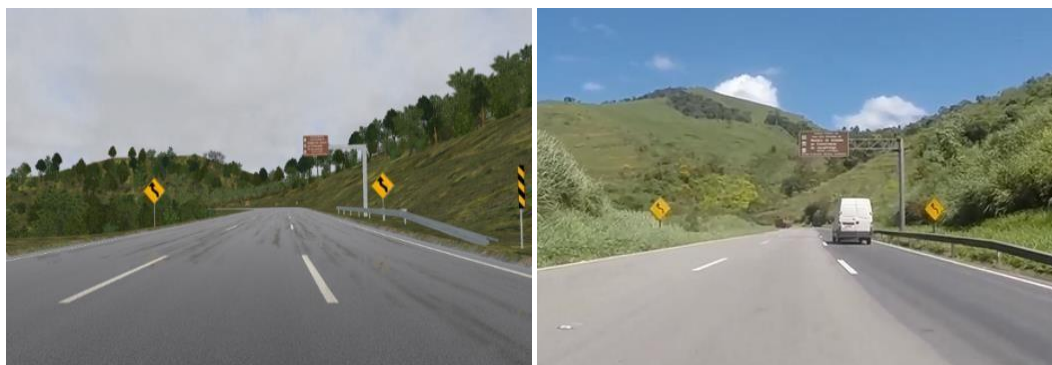
Figura 1. Visualização da sinalização vertical para testes em simulador de direção. Comparação do cenário virtual (esquerda) e o cenário real (direita)

O objetivo precípua desta pesquisa é avaliar a dimensão e posicionamento físico da sinalização implantada através da análise estatística e testes de cognição, a partir das reações dos condutores em testes no simulador de direção (Figura 1). Esta avaliação será realizada em trechos em curvas da pista Sul da Rodovia Régis Bittencourt, compreendidos entre o km 509+000 e km 518+400.

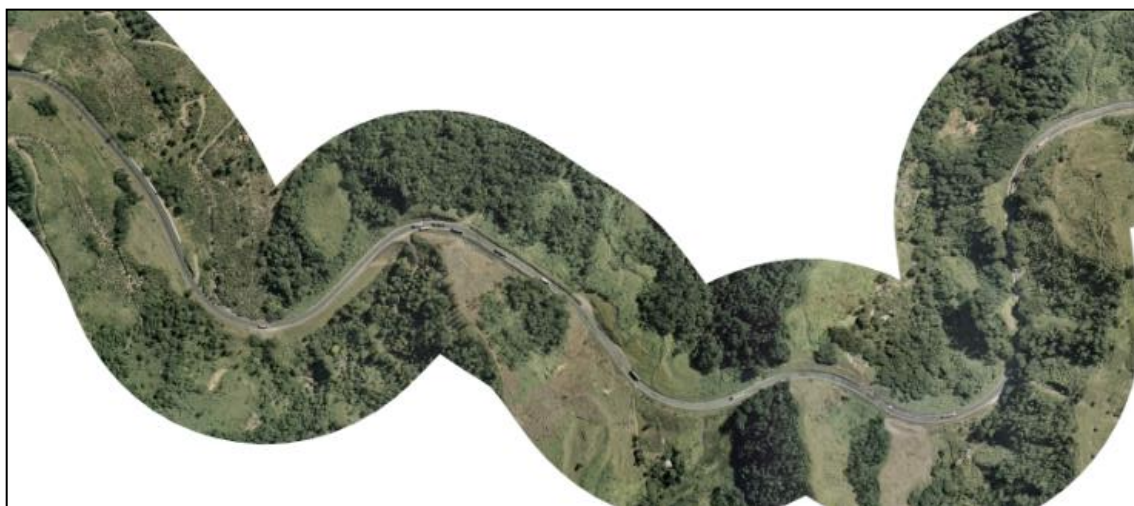
Figura 2. Trecho de estudo – Levantamento aerofotogramétrico

O alinhamento horizontal, vertical e a seção transversal do trecho foram caracterizados a partir do projeto geométrico existente para a rodovia, do levantamento aerofotogramétrico disponível para a região e de medições realizadas *in loco* para conferir e/ou complementar esses dados. A Figura 2 apresenta o traçado do trecho observado no levantamento aerofotogramétrico.

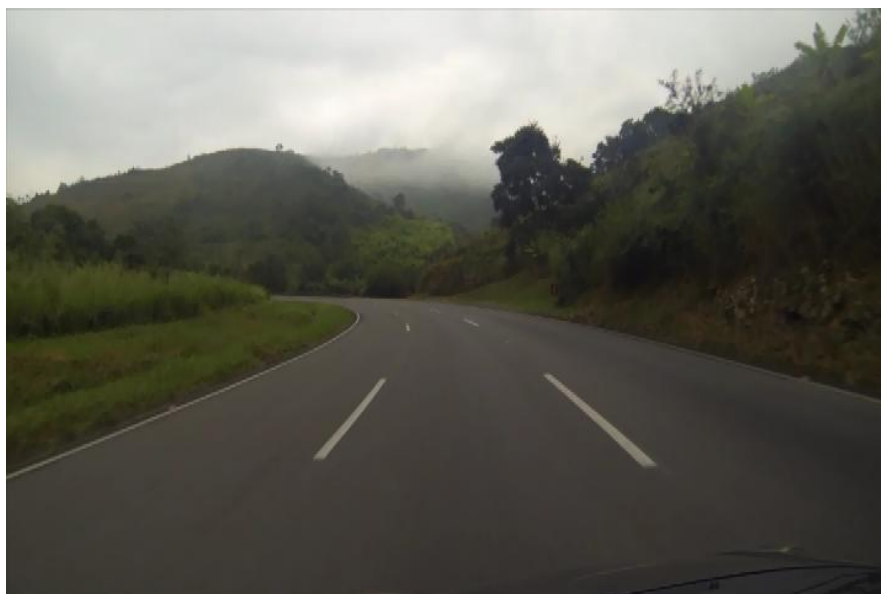
Figura 3. Seção transversal tipo do trecho em estudo

com medições diretas, obtendo valores semelhantes aos reportados no projeto geométrico da rodovia. A Figura 3 mostra a seção transversal tipo do trecho de estudo.

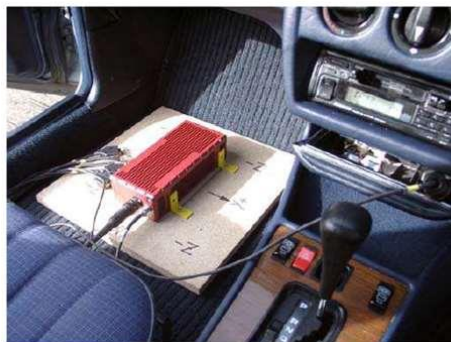
O sensor inercial acoplado ao veículo percorreu a faixa central da plataforma do trecho de estudo, com velocidade média de 60 km/h, num total de três passagens. A Figura 5 exibe o equipamento instalado no veículo.

Figura 5. Sensor inercial acoplado ao veículo

É importante ressaltar que as informações coletadas no projeto geométrico em relação ao alinhamento vertical foram conferidas *in loco* através de medições com veículos equipados com sensores inerciais. O levantamento realizado com esse equipamento permitiu determinar o perfil da via com precisão milimétrica. Adicionalmente, o uso do sensor inercial permitiu complementar os dados de inclinação da plataforma da pista.

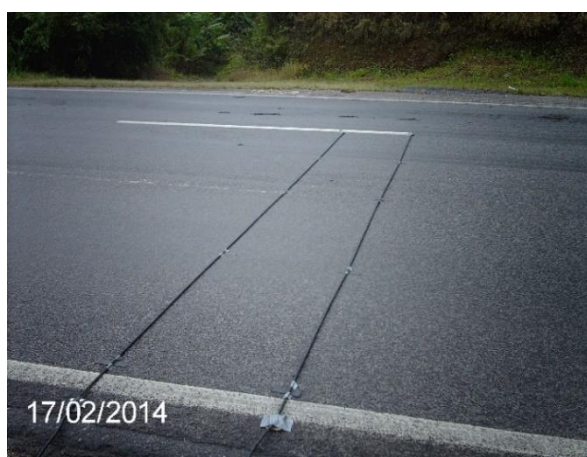
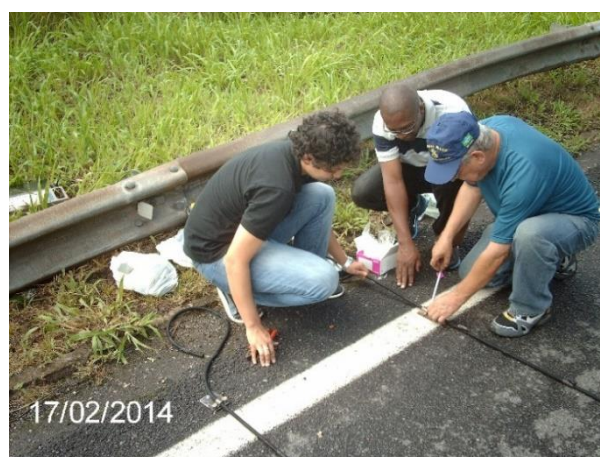
As velocidades de operação foram registradas *in loco* utilizando equipamento de medição eletrônica Metro Count MC-5600, de operação automática, composto por duas mangueiras fixadas no pavimento distantes um metro entre si. O equipamento estima a velocidade dos veículos através da diferença de tempo de acionamento da primeira e da segunda mangueira pela pressão dos pneus. As mangueiras (Figura 7) são conectadas ao dispositivo de aquisição de dados, chamado *Road Side Unit* (Figura 8), que fica posicionado na lateral da pista e armazena os dados da contagem.

Figura 7 - Mangueiras fixadas no pavimento e equipe instalando o equipamento

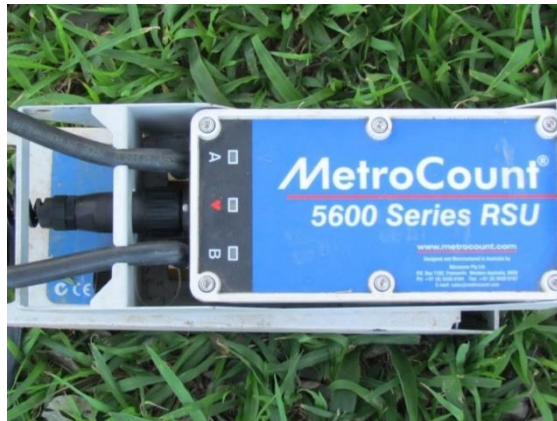
Figura 8 – Road Side Unit - MC-5600

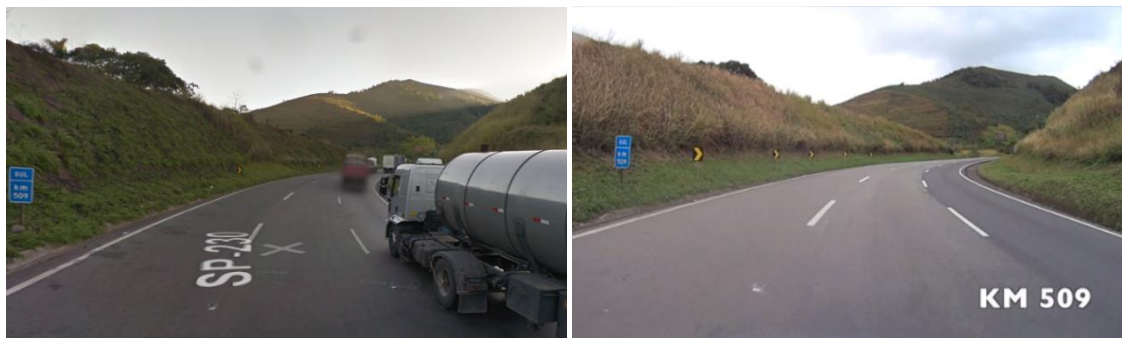
A partir dos resultados obtidos é possível concluir que a distância mínima de frenagem é maior para os veículos de passeio porque a velocidade de operação também é maior. Para condições de máxima legibilidade, o posicionamento das placas nesse momento garantia que o condutor conseguisse diminuir a sua velocidade de forma segura. Porém, para condições de menor visibilidade – como pode acontecer frequentemente em trecho sinuoso, sujeito a neblina e com tráfego intenso de caminhões – o posicionamento de algumas placas não é o adequado para garantir a distância mínima de frenagem dos veículos de passeio, isto é, a distância mínima de percepção-reação é menor que a distância mínima de frenagem; essas placas estão ressaltadas na tabela anterior. A Figura 21 ilustra o mesmo local em duas condições diferentes de visibilidade em função do fluxo de caminhões, comprovando que nem sempre pode-se garantir as condições de máxima legibilidade da sinalização.

Figura 21. Dois cenários diferentes de visibilidade em função do fluxo de tráfego

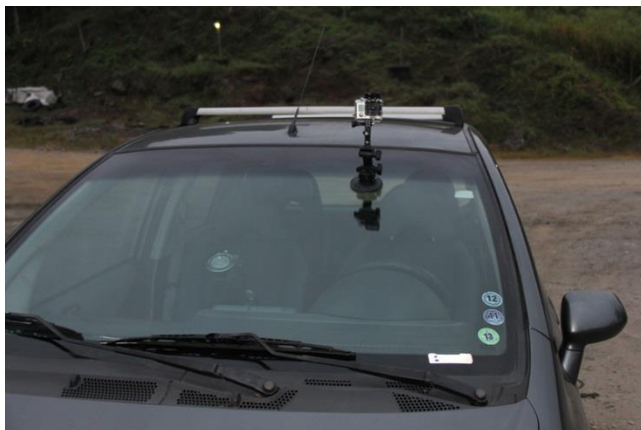
A filmagem ocorreu com filmadora acoplada no vidro dianteiro esquerdo do motorista para a geração de vídeo a partir do ponto de vista do motorista (ver Figura 22). A cada ano realizaram-se duas filmagens em cada faixa de rolamento, a uma velocidade constante de 60 km/h e em condições de tempo bom e sem chuva. No primeiro ano as filmagens ocorreram no período diurno e noturno, e posteriormente unicamente no período diurno. A Figura 23 ilustra o campo de visão obtido nas filmagens para o caso da faixa central de rolamento.

Figura 22. Filmadora acoplada ao veículo para execução de filmagem do trecho

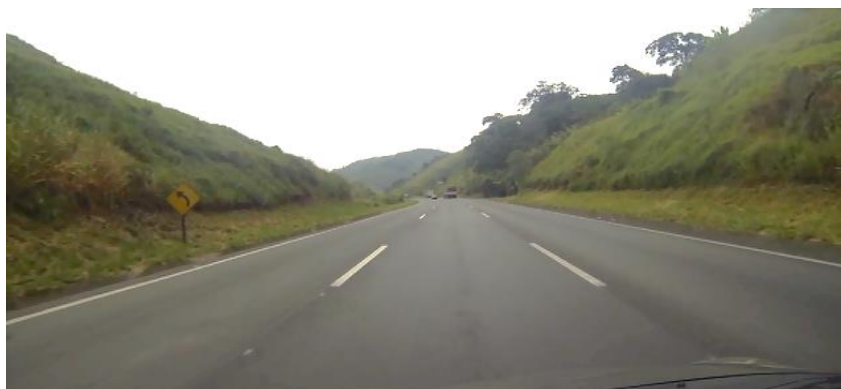
Figura 23. Filmagem de atualização do trecho de estudo (faixa central).

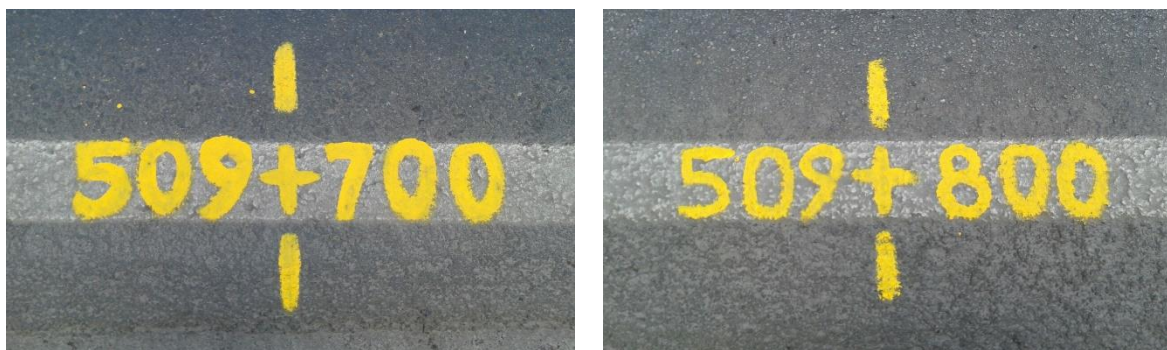
A demarcação foi realizada ao bordo direito no acostamento, repetindo-se sempre o quilômetro inteiro. Devido às intempéries, as marcações sofreram desgastes durante o desenvolvimento da pesquisa e foi necessário seu reforço e repintura a cada ano de projeto, conforme ilustra a Figura 27.

Figura 27. Detalhe da demarcação realizada no trecho em março de 2015

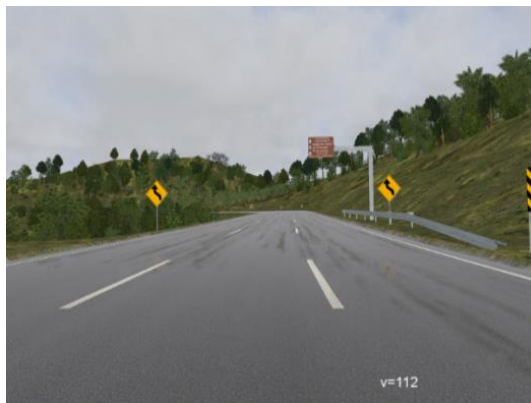
A modelagem e simulação do ambiente virtual do trecho realizou-se em três etapas: criação da cena virtual, criação do cenário virtual e simulação em tempo real. Em primeiro lugar, a criação da cena virtual compreendeu reproduzir no simulador os elementos existentes na rodovia real: relevo, faixas, placas, árvores, etc. A cena virtual do trecho da Régis Bittencourt foi desenvolvida a partir das seguintes informações: projeto geométrico em planta e perfil, cadastro da sinalização existente no trecho e filmagem do trecho. A filmagem permitiu identificar pontos do entorno com características específicas, como: taludes com vegetação, talude com rocha, textura do pavimento, elementos de segurança, obras de arte no trecho e outros itens relevantes para o realismo do cenário. A Figura 44 apresenta o ambiente virtual do trecho estudado e a comparação com a filmagem.

Figura 44. O ambiente virtual do trecho em estudo

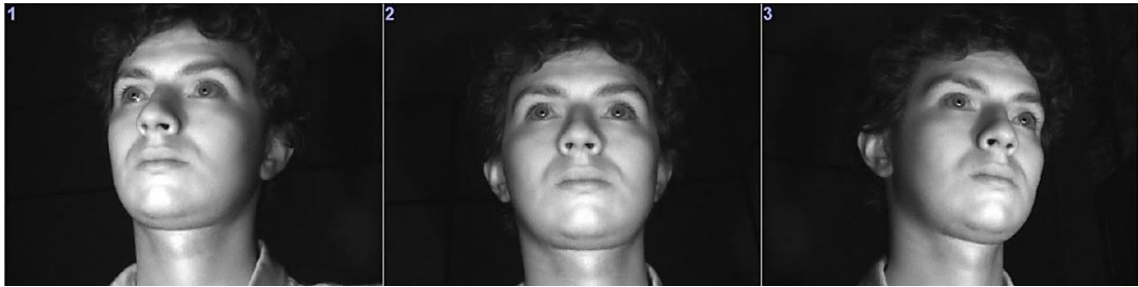
Para começar, posicionam-se três câmeras de vídeo monocromáticas na frente do condutor que detectam a posição e a orientação das pupilas. Duas dessas câmeras possuem luzes infravermelhas para garantir uma iluminação homogênea da face do condutor. As três câmeras utilizaram lentes de 8 mm e estavam posicionadas um metro a frente do condutor, 15° abaixo de seus olhos e com uma separação de 40 cm entre si. Esta configuração permitiu rastrear o olhar do condutor com uma exatidão de 2°, em pelo menos duas câmeras ao mesmo tempo, o tempo todo, para qualquer movimento dos olhos dos condutores dentro do campo de visão de 50° na horizontal e 30° na vertical. As Figuras 47 e 48 ilustram, respectivamente, o tipo de câmeras utilizadas e a imagem que elas capturam do rosto do motorista.

Figura 48. Imagem capturada pelas câmeras do sistema de rastreo do olhar

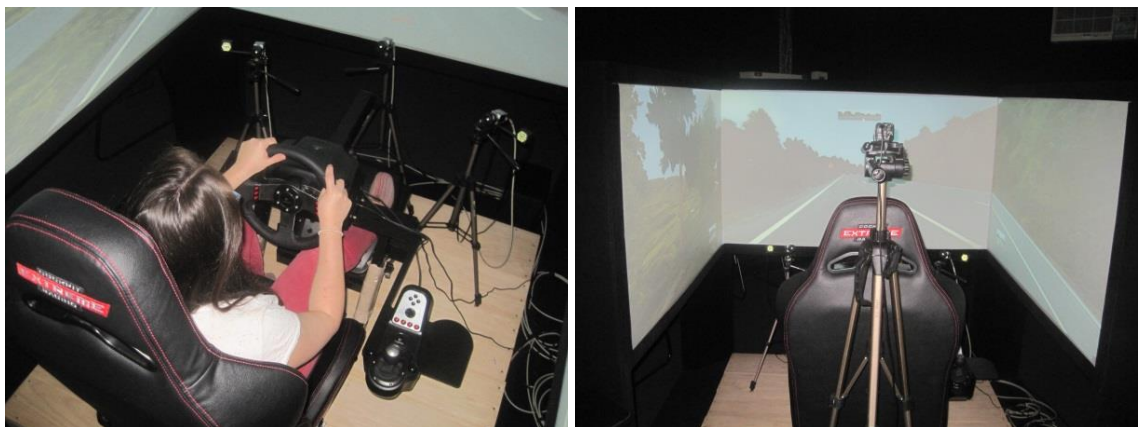
Figura 49. Configuração do sistema de rastreo do olhar

Adicionalmente, o sistema possui uma quarta câmera de vídeo, colorida, com resolução de 480p e taxa de aquisição de 25 Hz, a qual foi posicionada atrás do condutor e mirando a tela central do simulador, com o objetivo de simular o campo visual que tinha o condutor dentro do simulador. Na Figura 49 observam-se as quatro câmeras devidamente instaladas.

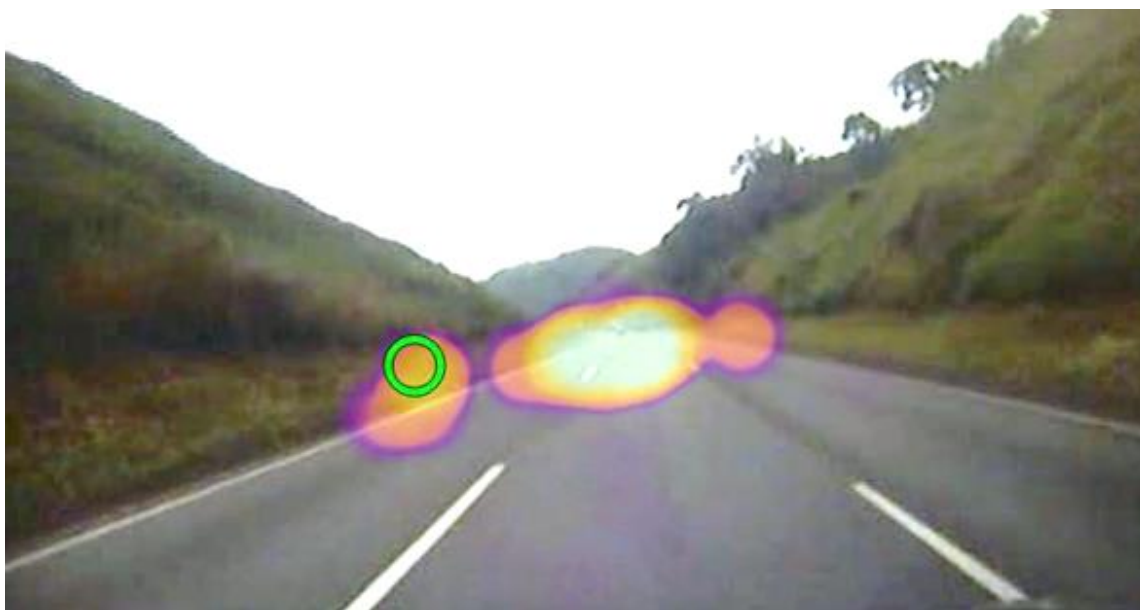
Figura 50. Uso do *SmartEye* durante a visualização da filmagem do trecho

Finalmente, analisou-se esse vídeo no programa MAPPS®, que permite definir regiões de interesse ao redor da sinalização vertical, para calcular se o motorista olhou essas regiões, quantas vezes, por quanto tempo e em que instante foram essas fixações – ver Figura 50.

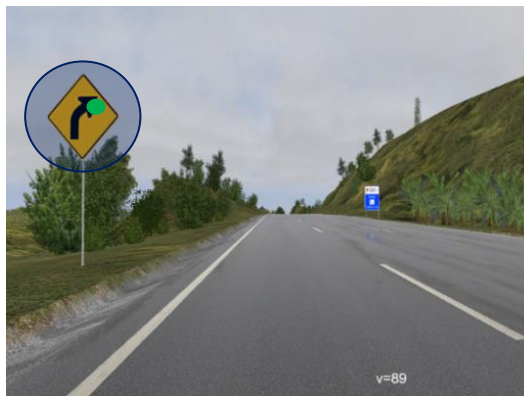
Com base na posição do olhar do condutor – círculo verde na Figura 51 – e na região de interesse – círculo azul na Figura 51, o software MAPPS calculou, a cada 0,016 segundos, se o condutor estava olhando essa região através de um cálculo simples de interseção de coordenadas. Como resultado dessa análise, para cada condutor gerou-se um arquivo de extensão ‘.csv’ com as seguintes informações: instante de tempo no qual começou cada fixação sobre cada região e intervalo de tempo de cada fixação. Todos os tempos expressaram-se de duas formas: no tempo da filmagem e no relógio do computador, sincronizado pela internet com um servidor internacional – denominado *timestamp*. A partir desse banco de dados determinou-se o número de fixações e o tempo total de observação de cada placa.

Figura 51. Determinação da detecção de uma placa no software MAPPS

Conforme mencionado anteriormente, o vídeo coletado pelo sistema de rastreamento do olhar foi analisado no software MAPPS, para avaliar a percepção da sinalização dentro do ambiente simulado de direção. A análise começou com a definição das regiões de interesse – círculos – entorno de cada placa no vídeo. O tamanho dessas regiões mudava a cada frame para adaptar-se à aproximação das placas e sempre foram maiores que as placas para considerar os erros de precisão do sistema *SmartEye*, conforme ilustra a Figura 61.

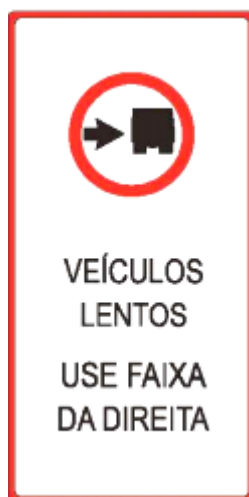
Por outro lado, chama a atenção o fato de que ao longo do quilômetro 514 não existia nenhuma placa R-27 apesar de que esse é o quilômetro que possui a rampa mais íngreme e longa do trecho, onde os caminhões perdem maior velocidade e podem afetar a operação dos outros veículos se não trafegam pela direita. Para atender essa necessidade foram implantadas duas placas R-27 de 2,00 m x 3,00 m uma de cada lado da pista no quilômetro 514+100 – ver Figura 69; o tamanho proposto já está sendo utilizado em outros locais do trecho e visa chamar ainda mais a atenção do condutor.

Figura 69. Placa R-27 a ser implantada no km 514+100

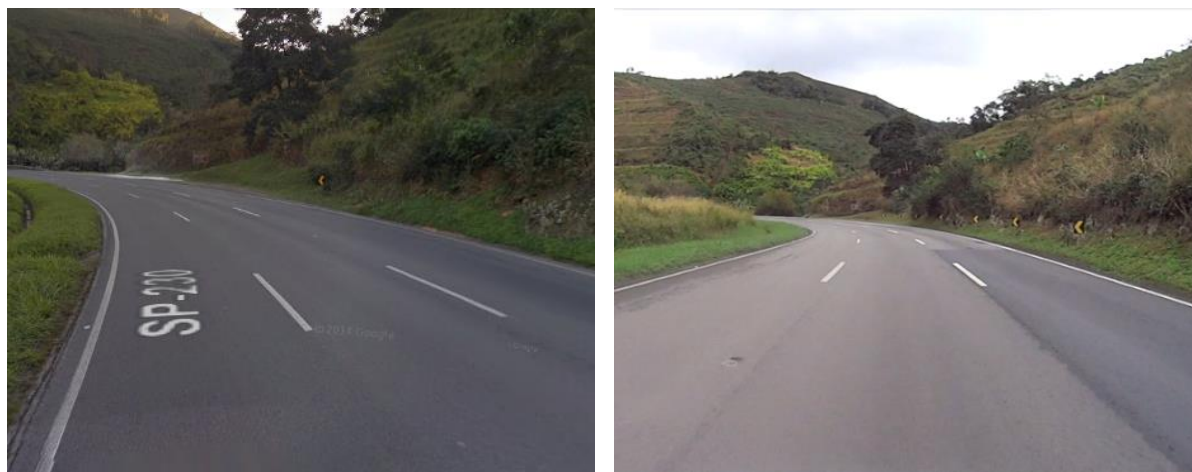
A Tabela 13 apresenta para cada curva o espaçamento recomendado pelo DNIT, o número de delineadores necessários para sinalizar a curva segundo esse espaçamento, o número de delineadores existentes e o número de delineadores que devem ser colocados para ajustar a sinalização às recomendações do DNIT. Sobre este assunto é importante ressaltar que no último ano a concessionária tem melhorado a sinalização das curvas (Figura 70) colocando aproximadamente 200 novos delineadores no trecho. Porém, segundo os cálculos feitos, ainda eram necessários 95 delineadores (de 0,50 x 0,60 m) para complementar a sinalização do trecho.

Figura 70. Alterações feitas pela concessionária no 2014 para colocar mais delineadores

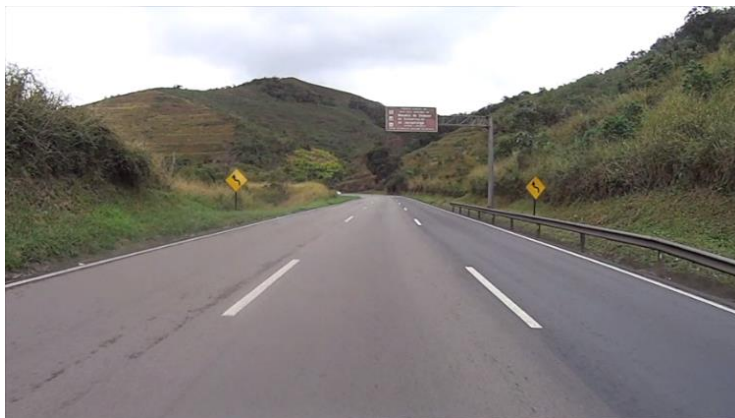
Por último, é importante mencionar que na tabela anterior aparecem algumas placas que foram relocadas sem estar mal posicionadas, isto foi feito porque estavam muito próximas de outras placas, como ilustra a Figura 73. Nesse sentido a literatura sugere que duas placas adjacentes devem estar separadas pela distância equivalente a 2,5 s – tempo de percepção/reação de cada placa – que no caso do trecho de estudo é aproximadamente 60 m; com as relocações das placas foi garantida essa separação mínima entre todas as placas adjacentes no trecho.

Figura 73. Duas placas muito próximas entre si dividindo inadequadamente a atenção do condutor

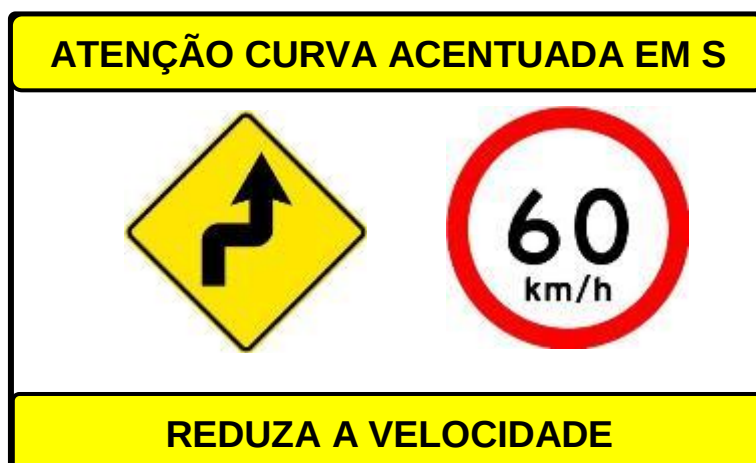
1. Complementar as placas de advertência de curva e limite de velocidade do cenário base com uma placa aérea composta com os dois sinais. A placa aérea tem dimensões de 3,00 x 4,00 m, com sinais de 1,20 m de lado/diâmetro e está fixada em um pórtico metálico

protegido por defensas metálicas e sinalizado de cada lado da pista com um marcador de perigo de 0,30 x 0,90 m. A altura livre do pórtico é de 5,50 m e seu afastamento lateral com respeito ao bordo da pista é maior que 1,80 m. Com esta alternativa a sinalização seria mais conspícua pelo tamanho maior dos sinais e pela posição central e elevada que teria sobre a pista. Adicionalmente, pelo fato de ser uma sinalização diferente à empregada em outros locais, o condutor pode identificar facilmente a diferença de relevância do local e da sinalização. A Figura 74 ilustra uma placa composta semelhante à proposta.

Figura 74. Exemplo de uma placa composta

Nesse sentido, a sinalização existente no cenário base para a curva C6 é complementada com uma placa composta de 4,00 x 3,00 m, semelhante à ilustrada na figura 74, suspensa num pórtico metálico localizado no km 510+740. O posicionamento do pórtico garante a distância mínima de frenagem para um tempo de percepção/reação de 5,0 s, maior ao padrão de 2,5 s porque a placa composta contém dois sinais e duas mensagens.

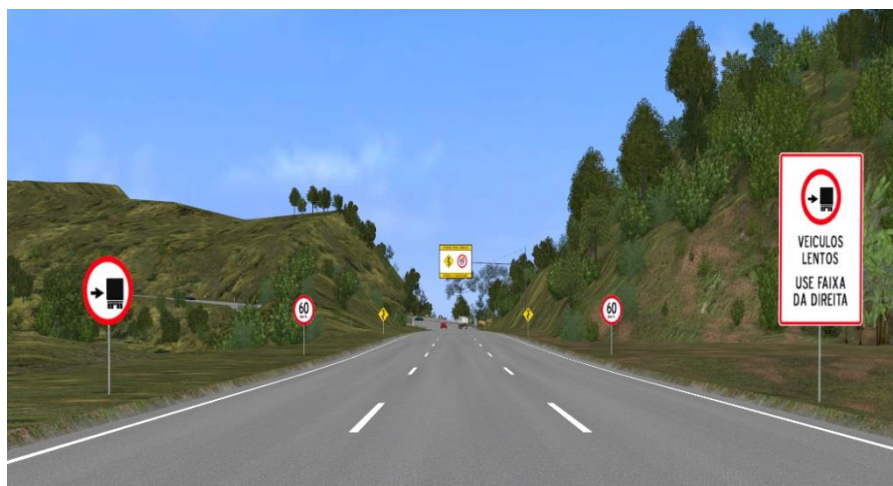
Figura 76. Sinalização cenário A na curva 6: km 510+875

Relembra-se que o primeiro cenário, denominado Cenário A, compreendeu implantar uma placa aérea composta do sinal de limite de velocidade e advertência de curva; o Cenário B compreendeu implantar os marcadores de alinhamento numerados (MAN) e as linhas de estímulo à redução da velocidade (LERV); enquanto que o Cenário C era a combinação dos dois cenários anteriores, isto é, implantar a placa composta aérea junto com os MAN e as LERV. As Figuras 76 a 81 ilustram a reprodução virtual dos três cenários testados nas duas curvas críticas do trecho.

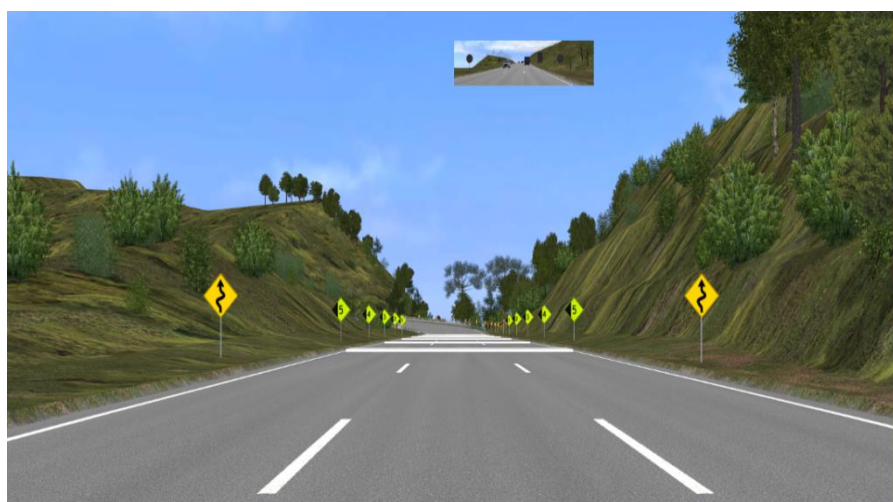
Figura 77. Sinalização cenário B na curva 6: km 510+875

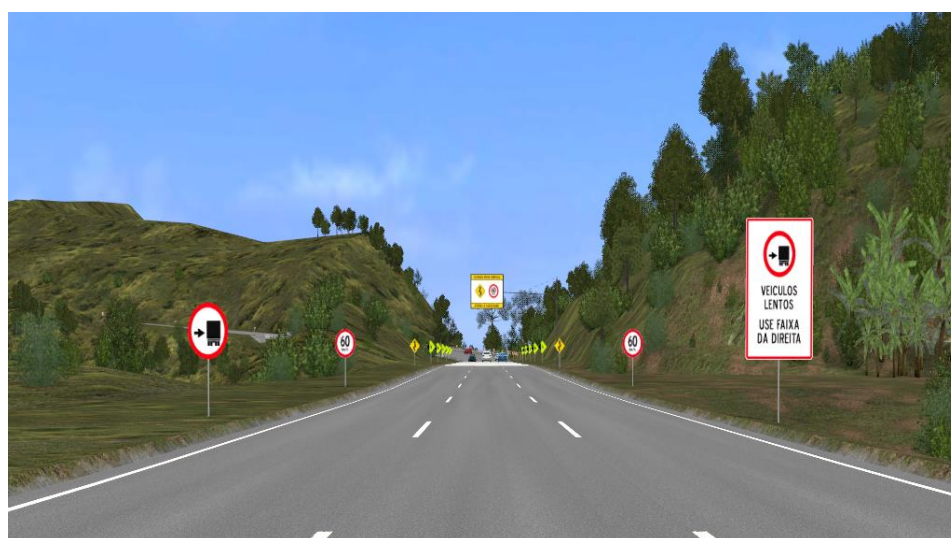
Figura 78. Sinalização cenário C na curva 6: km 510+875

Bella e D'Agostini (2010) afirmam que a velocidade no começo da curva está associada à percepção de risco da curva. Nesse sentido, afirma-se que a sinalização proposta no cenário C gerou a maior percepção de risco nos condutores e, por conseguinte, as velocidades de operação foram as menores.

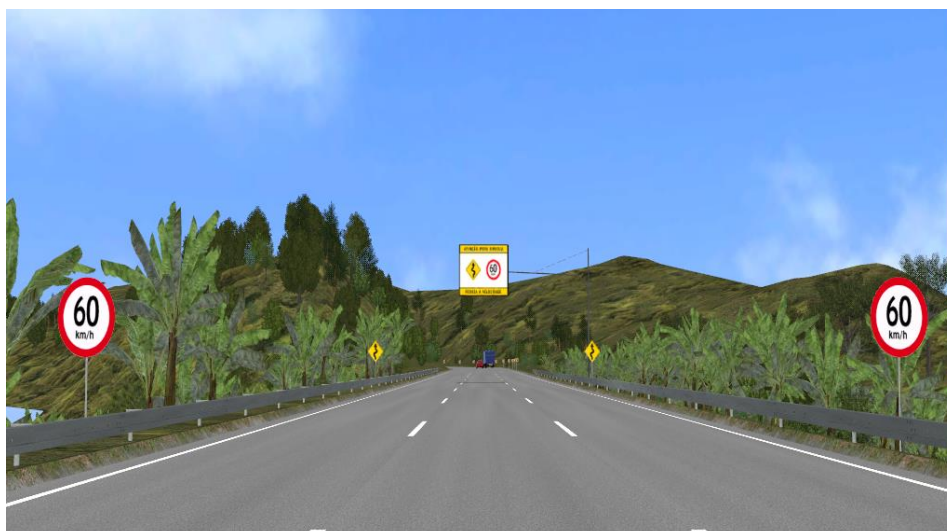
Figura 79. Sinalização cenário A na curva 14: km 514+640

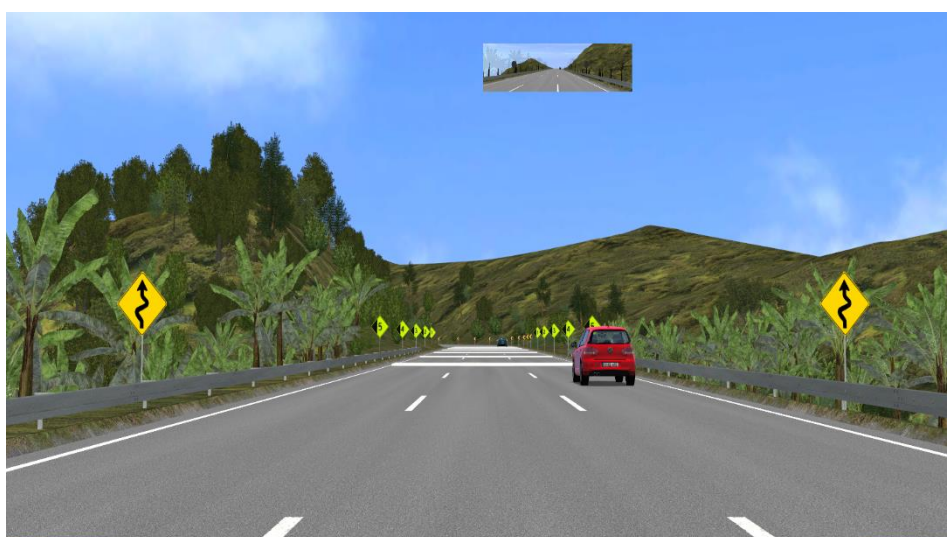
Figura 80. Sinalização cenário B na curva 14: km 514+640

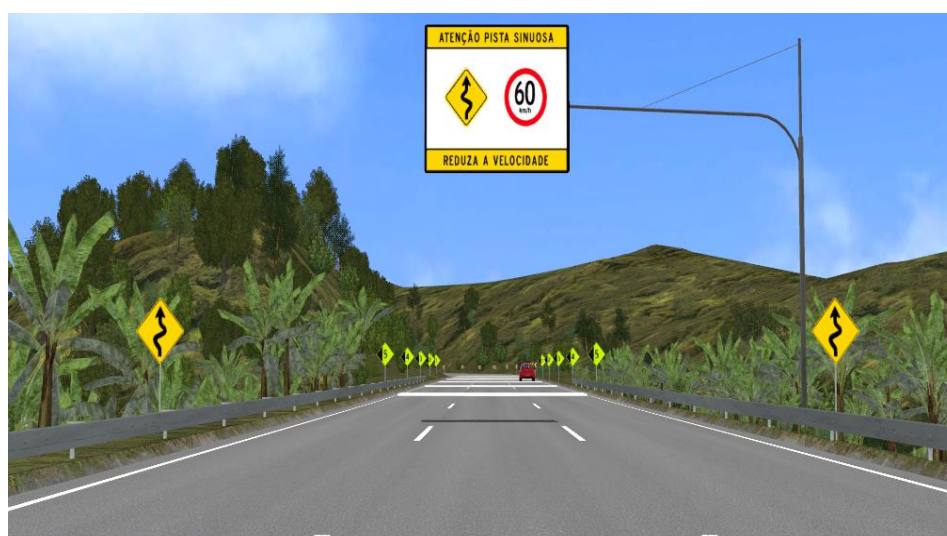
Figura 81. Sinalização cenário C na curva 14: km 514+640

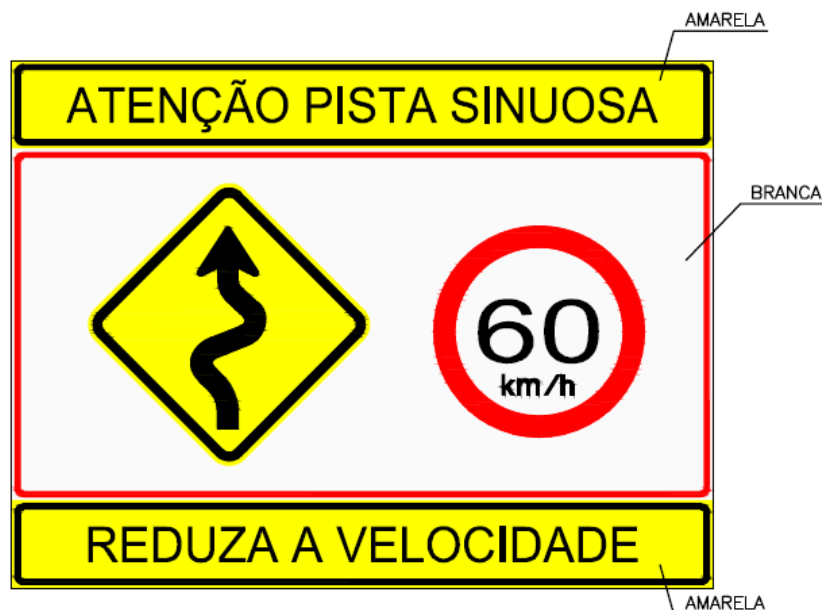
No caso da curva do km 510+875, a placa aérea implantada tem dimensões de 4,00 x 3,00 m e combina o uso dos sinais de advertência de curva A-3a e limite de velocidade R-19 – ambos de 1,20 m – junto com duas mensagens com altura de letra de 200 mm: “ATENÇÃO PISTA SINUOSA” e “REDUZA A VELOCIDADE” - ver Figura 86 e diagramação da placa C-1 no Anexo 12.

Figura 86. Ilustração da placa aérea C-1

O semipórtico está localizado no km 510+740 – ao lado das placas de advertência A-3a de solo – tem 8,00 m de comprimento e altura livre de 5,50 m. A placa foi confeccionada em chapa modulada de alumínio de 2 mm (NBR-16179), com película de alta intensidade prismática tipo III (NBR-14644) para o fundo e as orlas dos sinais, e película preta fosca não refletiva tipo IV (NBR-14644) para as letras, números e símbolos dos sinais. Os dois sinais formam um único conjunto composto por fundo branco e orla vermelha, conforme regulamentado pela Resolução Nº 160 de 2004 do CONTRAN, item 1.1.5, para sinais de regulamentação com informações complementares.

Além das alterações propostas nas duas curvas críticas, complementou-se a sinalização existente em outros locais do trecho, conforme estabelecido no item 5.5. Por exemplo, no km 508+450 implantou-se a mesma placa aérea do km 510+740 que combina os sinais A-3a e R-19 (Figura 86). Inicialmente foi proposto o local km 508+600 para esta placa, mas em razão de dificuldades de execução da base do semipórtico a mesma foi remanejada para o km 508+450, sem prejuízo de sua visualização e conspicuidade. A placa implantada no km 508+450 visa ressaltar que as primeiras três curvas do trecho são sinuosa, com raios de 130 m e tangente curta (menos de 120 m) entre si. Neste caso não se implantaram os MAN e os LERV, pois esses elementos foram destinados unicamente para as curvas mais críticas do trecho. As placas A-4a existentes no km 508+264 foram retiradas do local e substituídas por duas placas A-3a no km 508+450, ao lado do semipórtico. A Figura 91 ilustra a sinalização proposta na curva do km 508+450 dentro do ambiente virtual do simulador.

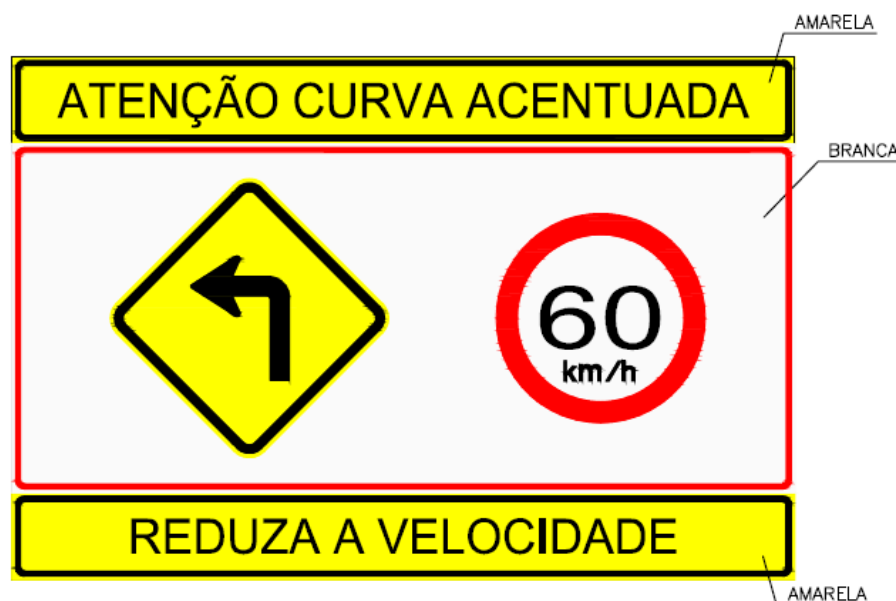
Já no caso da curva do km 514+640, a placa aérea implantada tem dimensões de 4,50 x 3,00 m e combina o uso dos sinais de advertência de curva A-1a e limite de velocidade R-19 – ambos de 1,20 m – junto com duas mensagens de 200 mm de altura cada uma: “ATENÇÃO CURVA ACENTUADA” e “REDUZA A VELOCIDADE” – ver Figura 87 e diagramação da placa C-3 no Anexo 11. A placa foi colocada em um semipórtico metálico no km 514+484 – do lado das placas de advertência A-1a no solo – e tem as mesmas especificações técnicas da placa descrita no parágrafo anterior.

Figura 87. Ilustração da placa aérea C-3

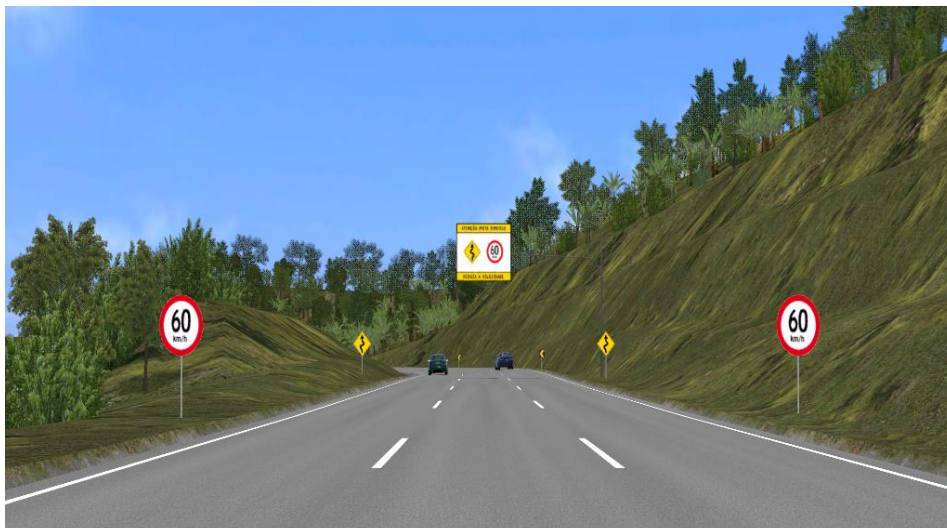
Figura 91. Sinalização proposta no km 508+450

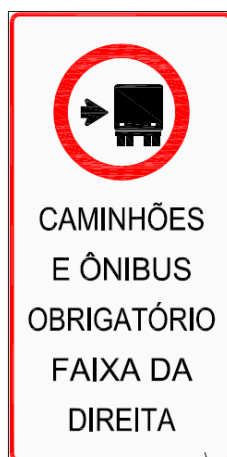
Conforme mencionado no item 5.5, no km 514+400 implantaram-se duas placas R-27 compostas de 2,00 x 4,00 m com sinal de Ø 1,20 m e a seguinte mensagem com altura de letra de 200 mm: “CAMINHÕES E ÔNIBUS OBRIGATÓRIO FAIXA DA DIREITA”. A placa foi confeccionada em chapa plana modulada de aço zincado com 1,25 mm de espessura (NBR-11904). As películas do fundo e as orlas foram de alta intensidade prismática tipo III, enquanto que os símbolos e as letras foram em preto fosco não refletivo tipo IV (NBR-14644). A Figura 92 ilustra a placa implantada; para maior detalhe ver a diagramação da placa C-2 no projeto executivo do Anexo 12.

Figura 92. Ilustração da placa C-2 (R-27 composta) implantada no km 514+100

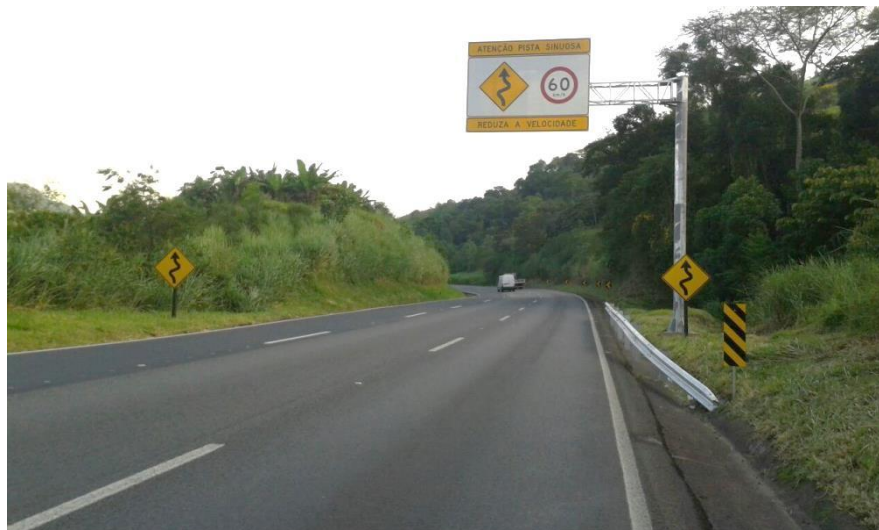
Figura 93. Implantação da placa aérea C-1 no km 508+450

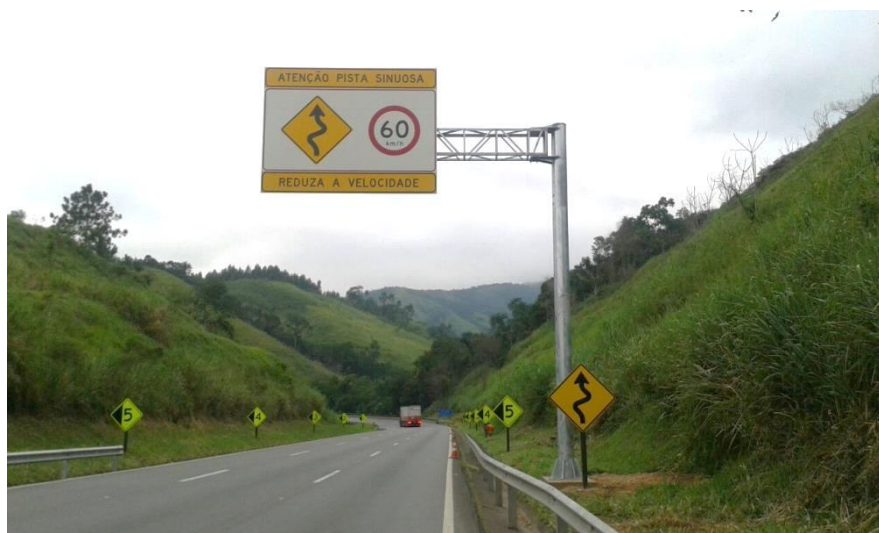
Figura 94. Implantação da placa aérea C-1 no km 510+740

A equipe de assessoramento técnico do projeto acompanhou a implantação da sinalização proposta no trecho de estudo, para garantir que as especificações elaboradas fossem cumpridas e que as placas fossem implantadas nos locais indicados no projeto executivo. As Figuras 93 a 100 ilustram o processo de implantação da sinalização.

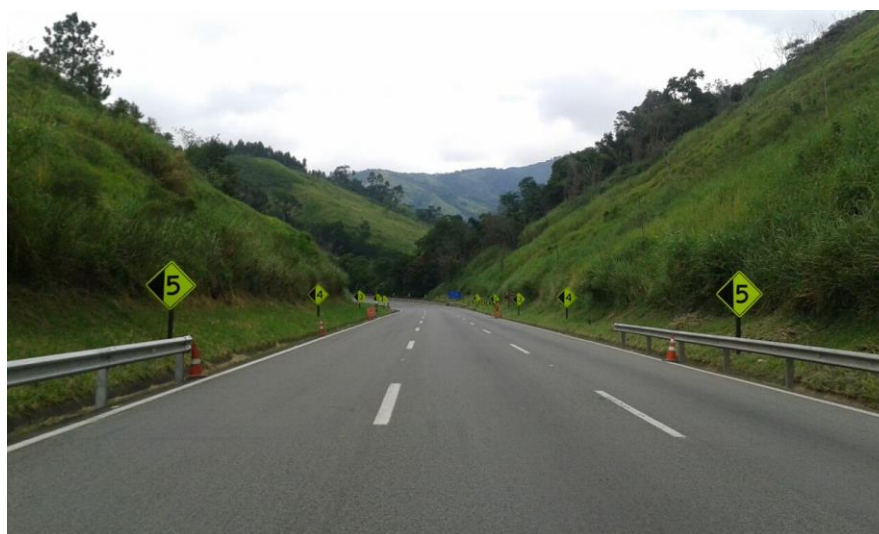
Figura 95. Implantação dos marcadores de alinhamento numerado (MAN) no km 510+776

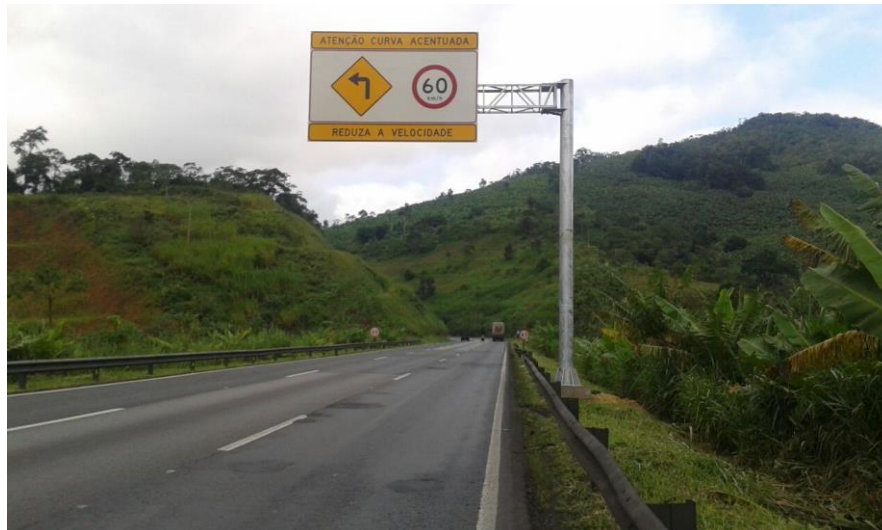
Figura 96. Implantação da placa aérea C-3 no km 514+484

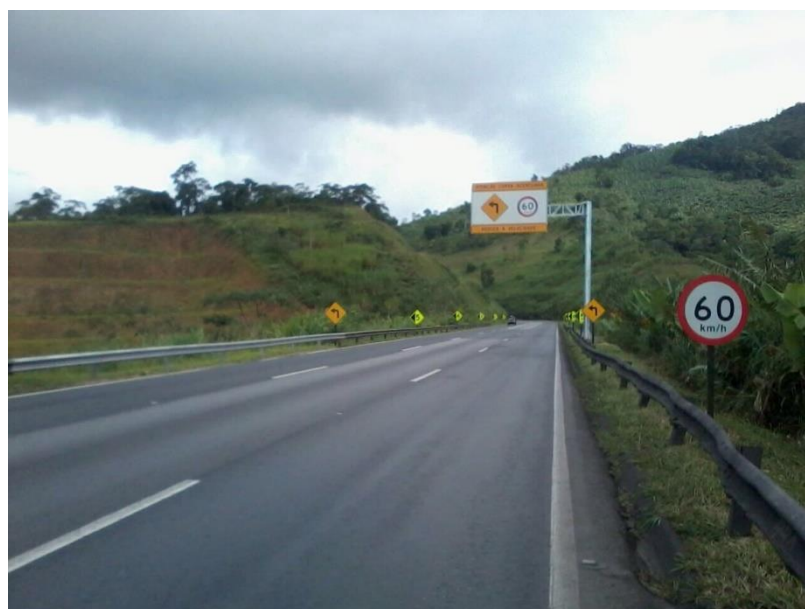
Figura 97. Implantação dos marcadores de alinhamento numerado (MAN) no km 514+541

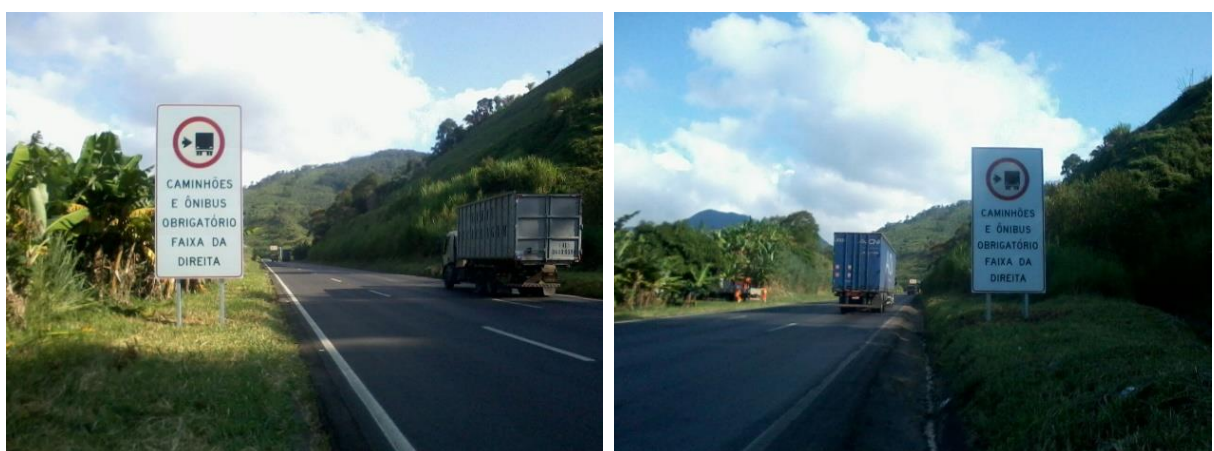
Figura 98. Implantação das placas C-2 (R-27 composta) no km 514+100 – bordo esquerdo e bordo direito

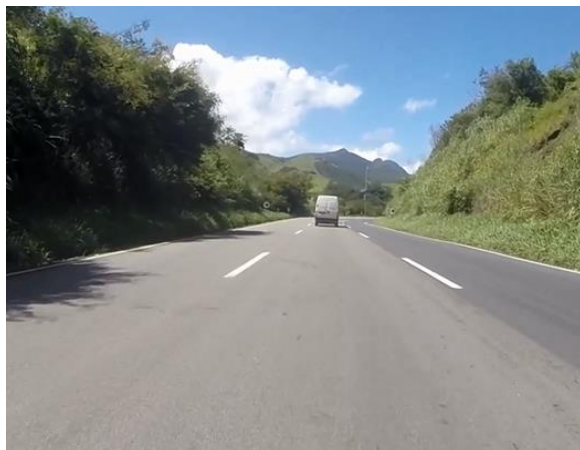
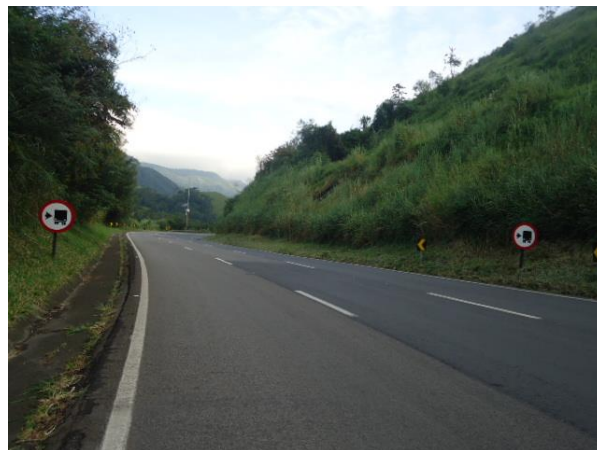
Figura 99. Exemplo de local onde se remanejaram as placas: km 509+100

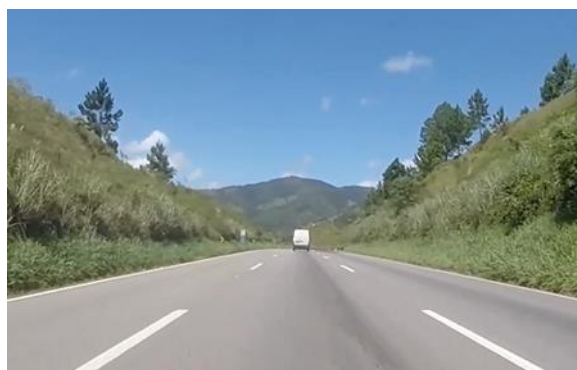
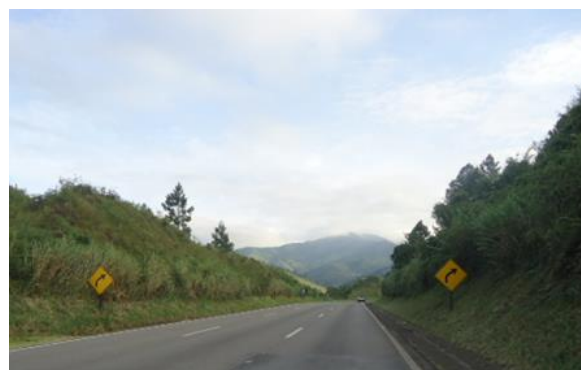
Figura 100. Exemplo de local onde não existia sinalização antes da implantação do projeto: km 509+900

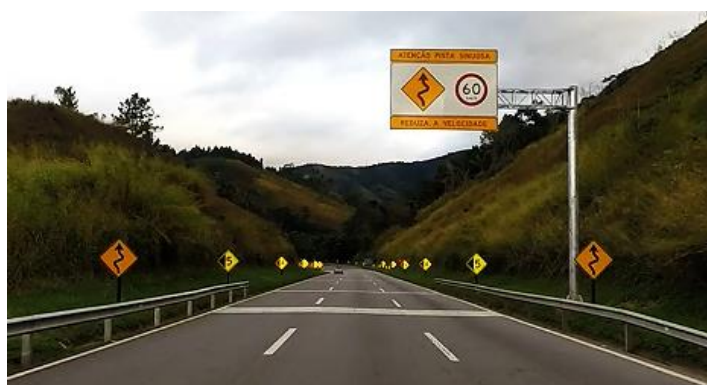
Após implantação do projeto de sinalização, realizou-se uma nova filmagem do trecho com o intuito de registrar as alterações realizadas na sinalização e visualizar como é percebida a mesma desde o ponto de vista dos condutores que percorrem o trecho. A filmagem seguiu o mesmo procedimento realizado das filmagens realizadas nos dois anos anteriores: percorrer o trecho com um veículo posicionado na faixa central e com a câmera posicionada no pára-brisa do automóvel, visando obter o ponto de vista do condutor durante o percurso do trecho – ver Figura 101.

Figura 101. Filmagem do trecho realizada em junho/2015

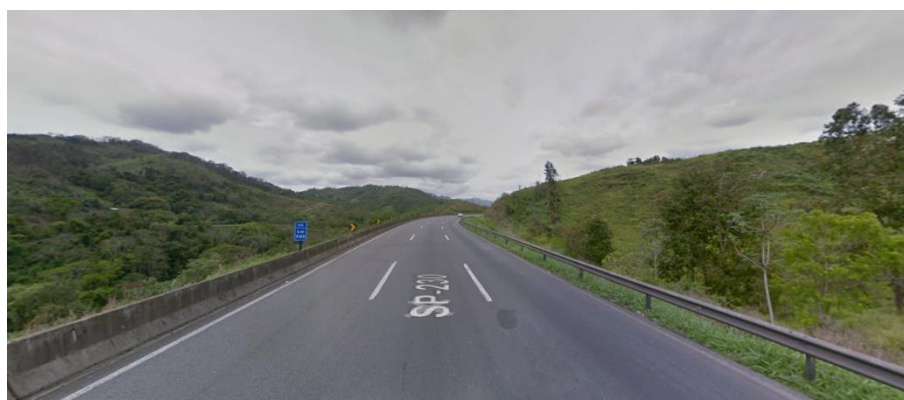
Figura 103. Seção transversal tipo do trecho # 1: km 500+000 – km 509 + 000 (Pista Sul)

acostamento; o quarto trecho possui características semelhantes, porém, com duas faixas de rolamento; enquanto que o terceiro trecho de comparação possui melhores especificações técnicas que os outros três. As Figuras 103 a 106 ilustram a seção transversal dos quatro trechos de comparação.

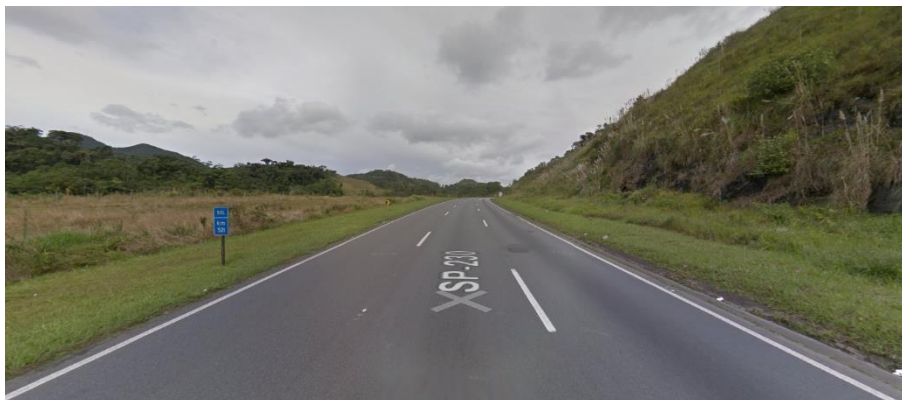
Figura 104. Seção transversal tipo do trecho # 2: km 518+400 – km 523 + 000 (Pista Sul)  
Fonte: Google Maps, foto do dia 15 de maio de 2015

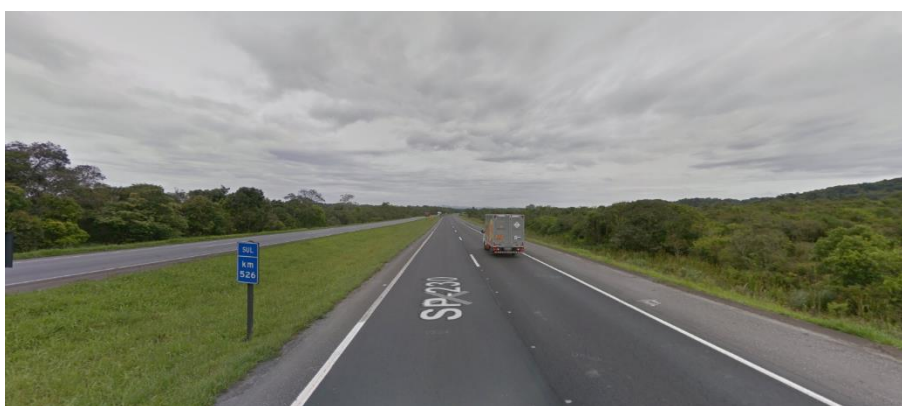
Figura 105. Seção transversal tipo do trecho # 3: km 523+000 – km 540 + 000 (Pista Sul)  
Fonte: Google Maps, foto do dia 15 de maio de 2015

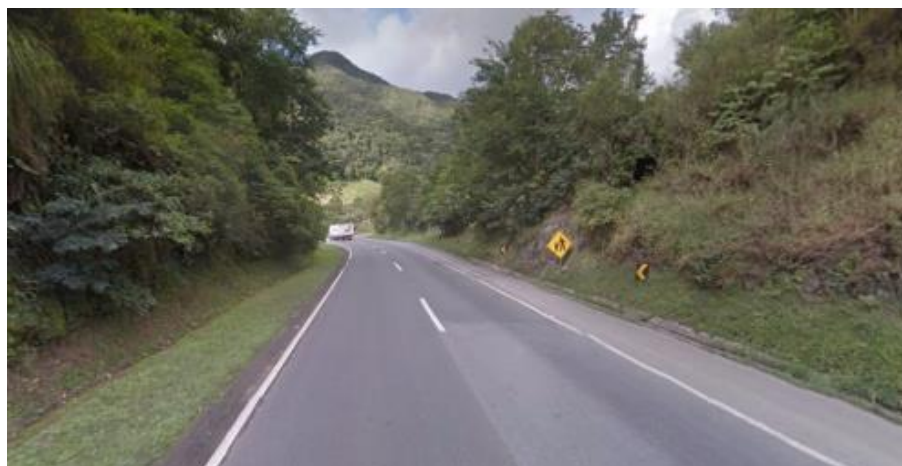
Figura 106. Seção transversal tipo do trecho # 4: km 509+000 – km 519 + 000 (Pista Norte)  
Fonte: Google Maps, foto do dia 15 de maio de 2015
