## **PLANO DE TRABALHO**

**PROJETO 06 - SGP/ARB\_06**

**AVALIAÇÃO DA SINALIZAÇÃO VIÁRIA ATRAVÉS DO USO DE SIMULADOR DE DIREÇÃO**

**RELATÓRIO FINAL**

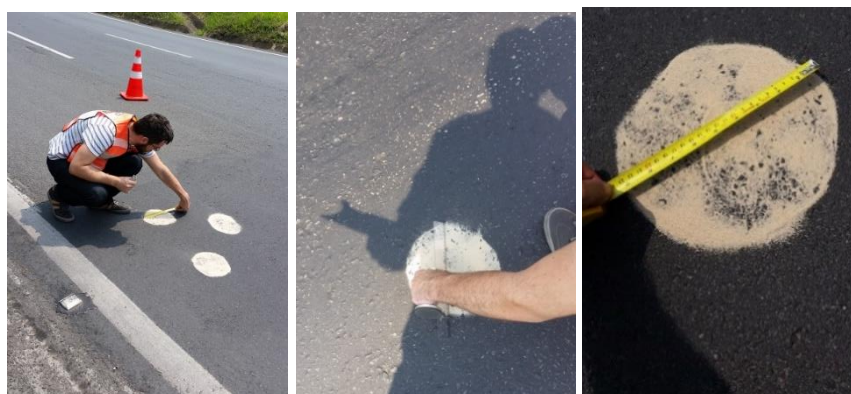
Para realizar o ensaio (ver Figura 134) seguiram-se as disposições da norma ASTM E965-15 e o Manual de Restauração de Pavimentos Asfálticos, publicado no IPR-720 pelo DNIT em 2006, conforme segue:

1. Encontrar uma região cujo pavimento não contenha fissuras ou patologias aparentes,
2. Limpar a área escolhida para remover resíduos não desejáveis, como graxa, folhas e areia,
3. Despejar sobre o ponto escolhido o volume de areia padronizado de 25.000 mm<sup>3</sup> ± 150 mm<sup>3</sup>, com granulometria cujos grãos passem na peneira de abertura nominal 0,30 mm e fiquem retidos na peneira de abertura nominal de 0,15 mm,

4. Espalhar a areia pela superfície do pavimento, com movimentos contínuos e circulares até o início do surgimento dos agregados, com o auxílio de um instrumento cuja base tem o formato de um disco de borracha, o mesmo é apresentado na figura abaixo,
5. Medir então quatro diâmetros diferentes dessa mancha formada, e fazer a média das mesmas. Através do volume de areia e do diâmetro médio, encontra-se o valor da profundidade média da mancha de areia (MTD pelas siglas em inglês), conforme segue:

Figura 134. Ensaio do cone de areia nas curvas críticas do trecho de estudo

A Tabela 32 apresenta o resultado das medições do diâmetro das manchas de areia enquanto que a Tabela 33 apresenta o resultado do cálculo do diâmetro médio e o valor do MTD correspondente.
