## **PLANO DE TRABALHO**

**Rodovia BR 116 – Trecho São Paulo - Curitiba**

**ESTUDO DA RELAÇÃO ENTRE O MÓDULO DE RESILIÊNCIA E O CBR DE SOLOS COMO PARÂMETRO  
DE PROJETO DE PAVIMENTOS**

## **RELATÓRIO FINAL**

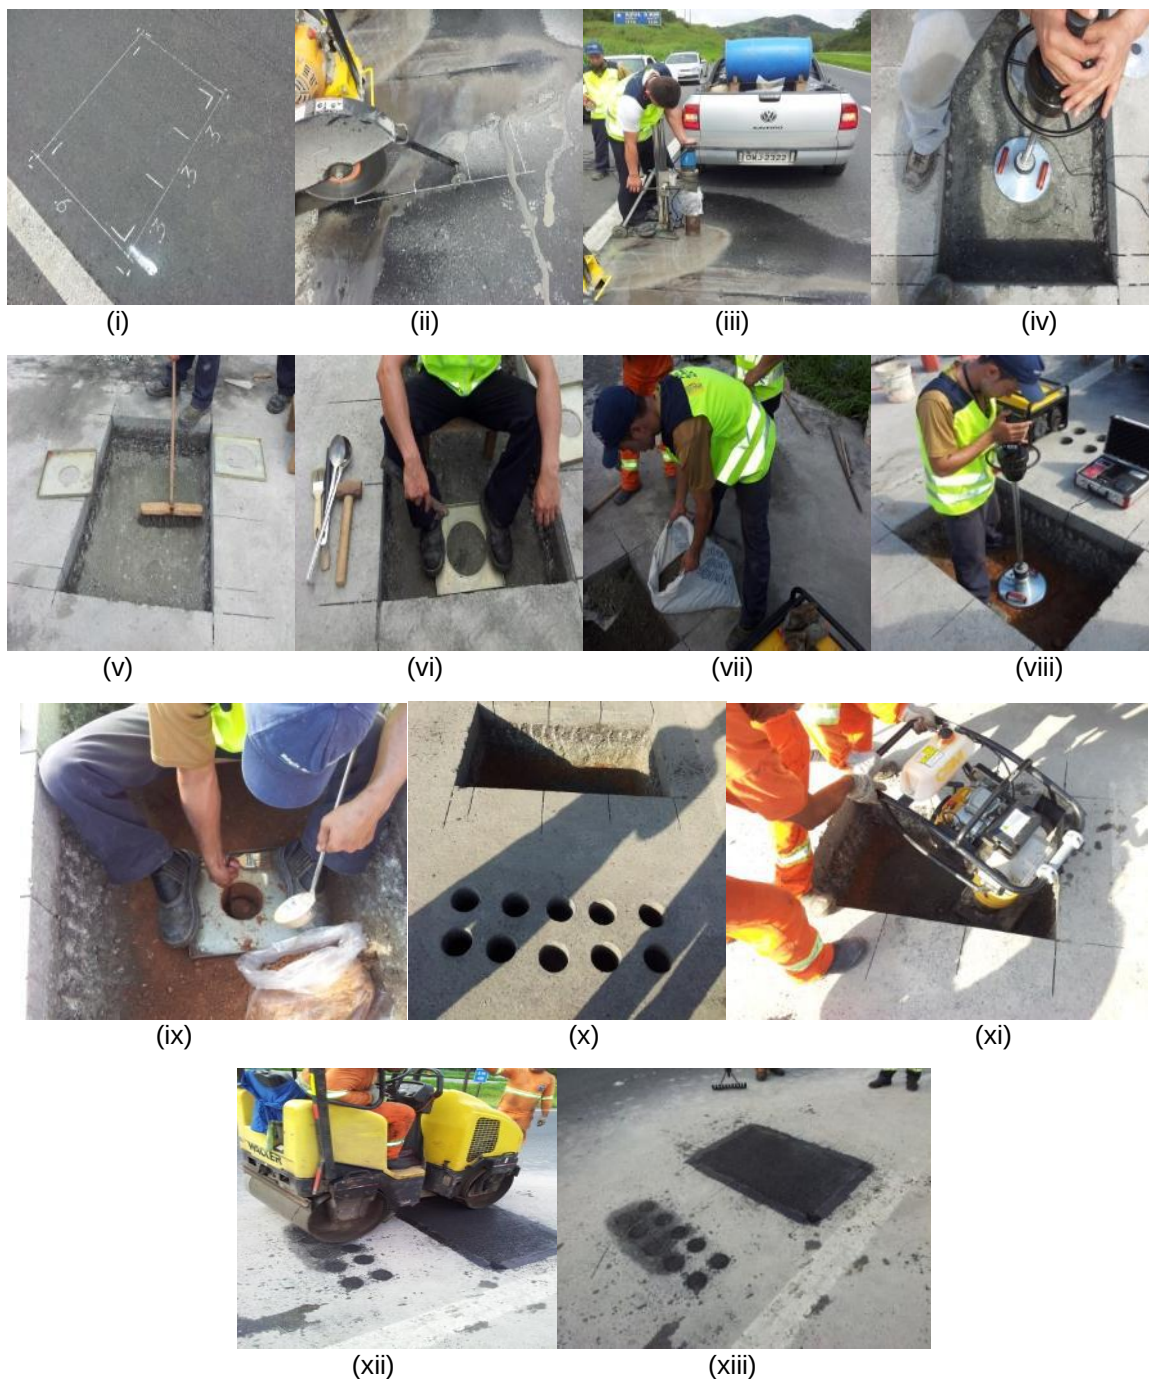
Nas fotos a seguir é apresentado o registro fotográfico das etapas de trabalho realizadas para abertura do poço de inspeção do km 418 (pista norte), ensaios de campo e a coleta de materiais para ensaios de laboratório, com ensaios complementares, incluindo LWD.

Etapas de trabalho do poço de inspeção km 418 (Pista Norte)

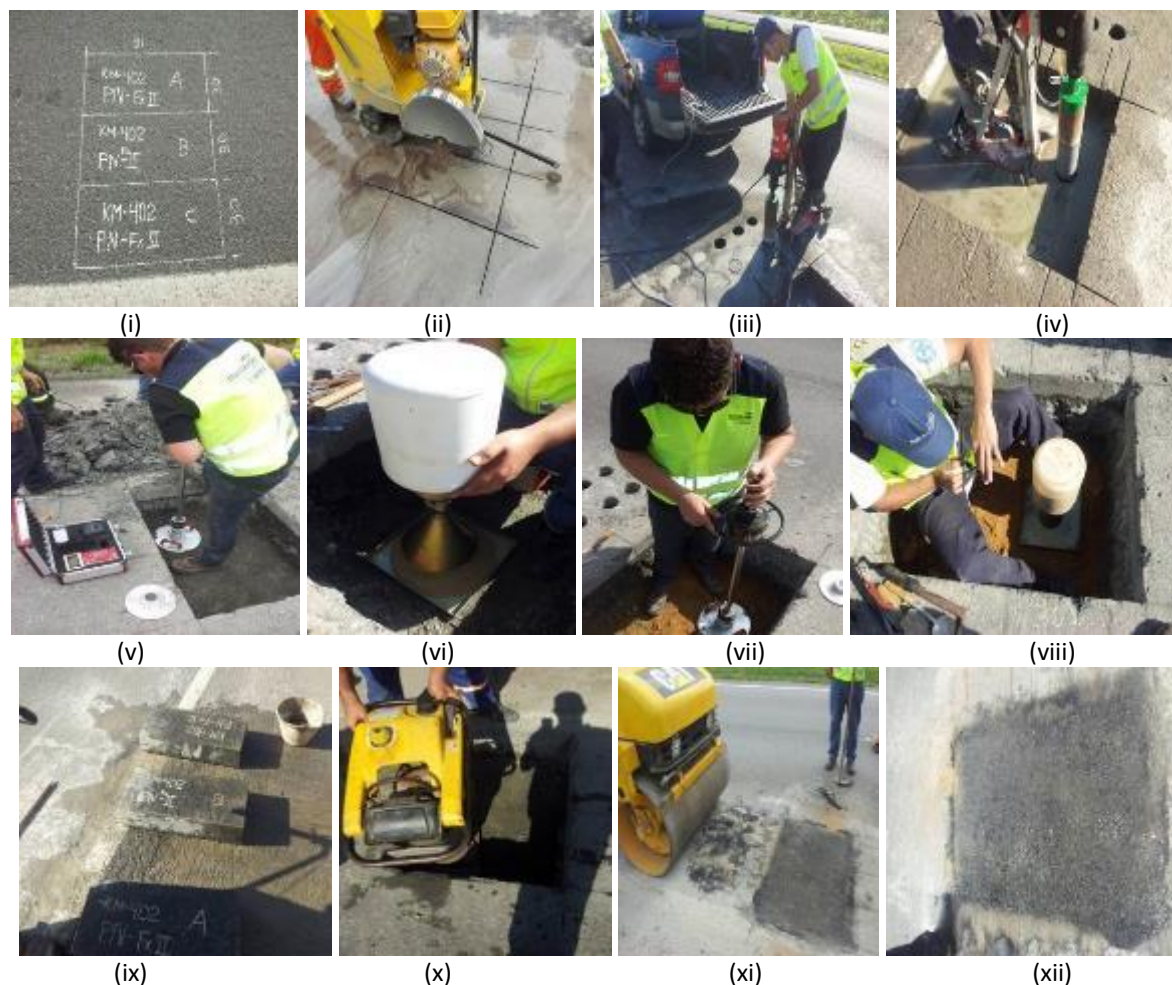
Figura 156: Etapas de trabalho do poço de inspeção km 402 (Pista Norte)

- (i) Marcação para abertura das janelas;
- (ii) Corte das placas;
- (iii) Extração de corpos de prova;
- (iv) Extração de CP's em base cimentada;
- (v) Ensaio LWD da camada de BGS;
- (vi) Ensaio de massa específica camada de BGS;
- (vii) Ensaio LWD da camada subjacente;
- (viii) Ensaio de massa específica camada subjacente;
- (ix) Placas extraídas;
- (x) Fechamento com a primeira camada de BGS;
- (xi) Fechamento final com CBUQ;
- (xii) Trabalho concluído.

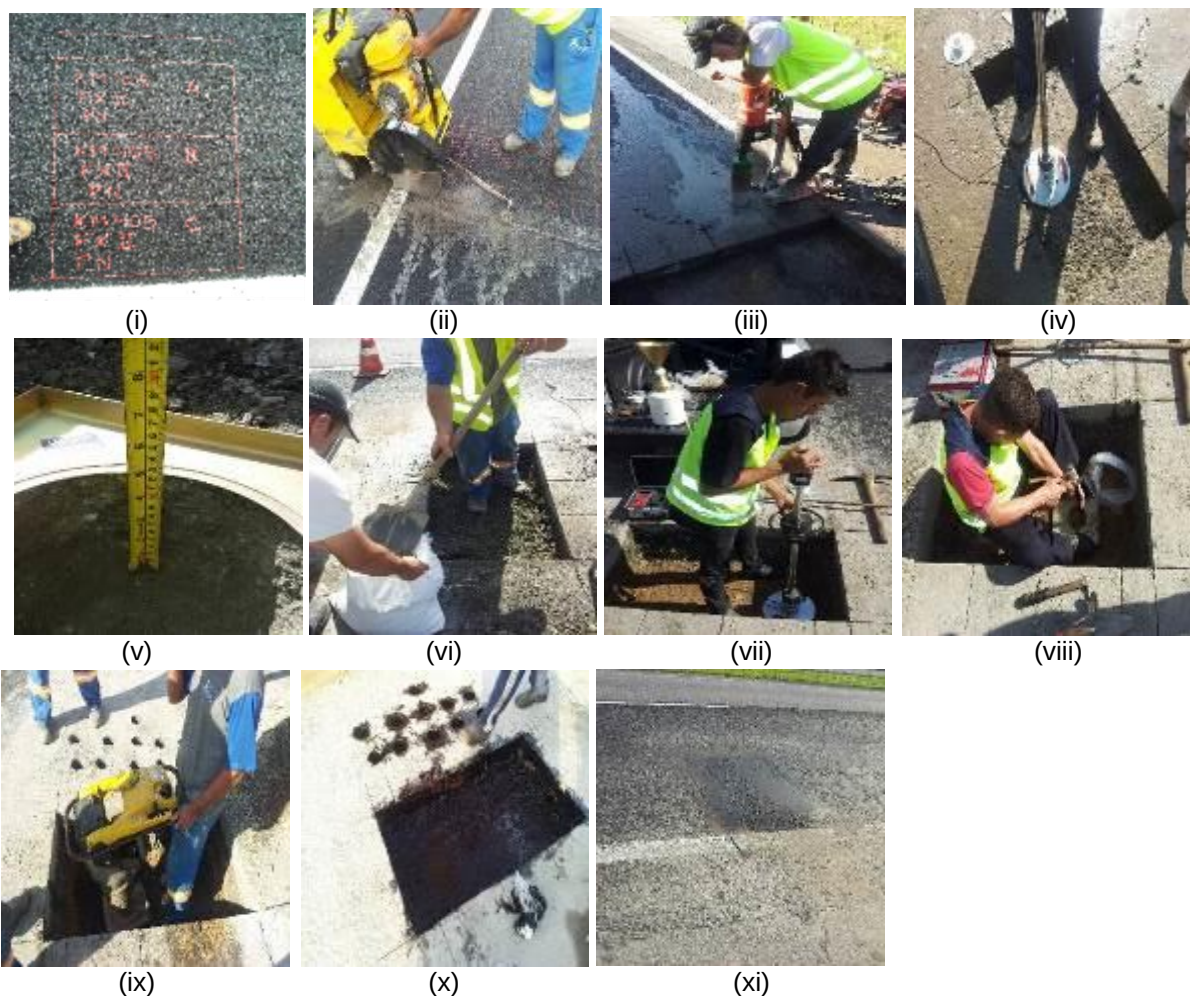
Figura 157: Etapas de trabalho do poço de inspeção km 405 (Pista Norte)

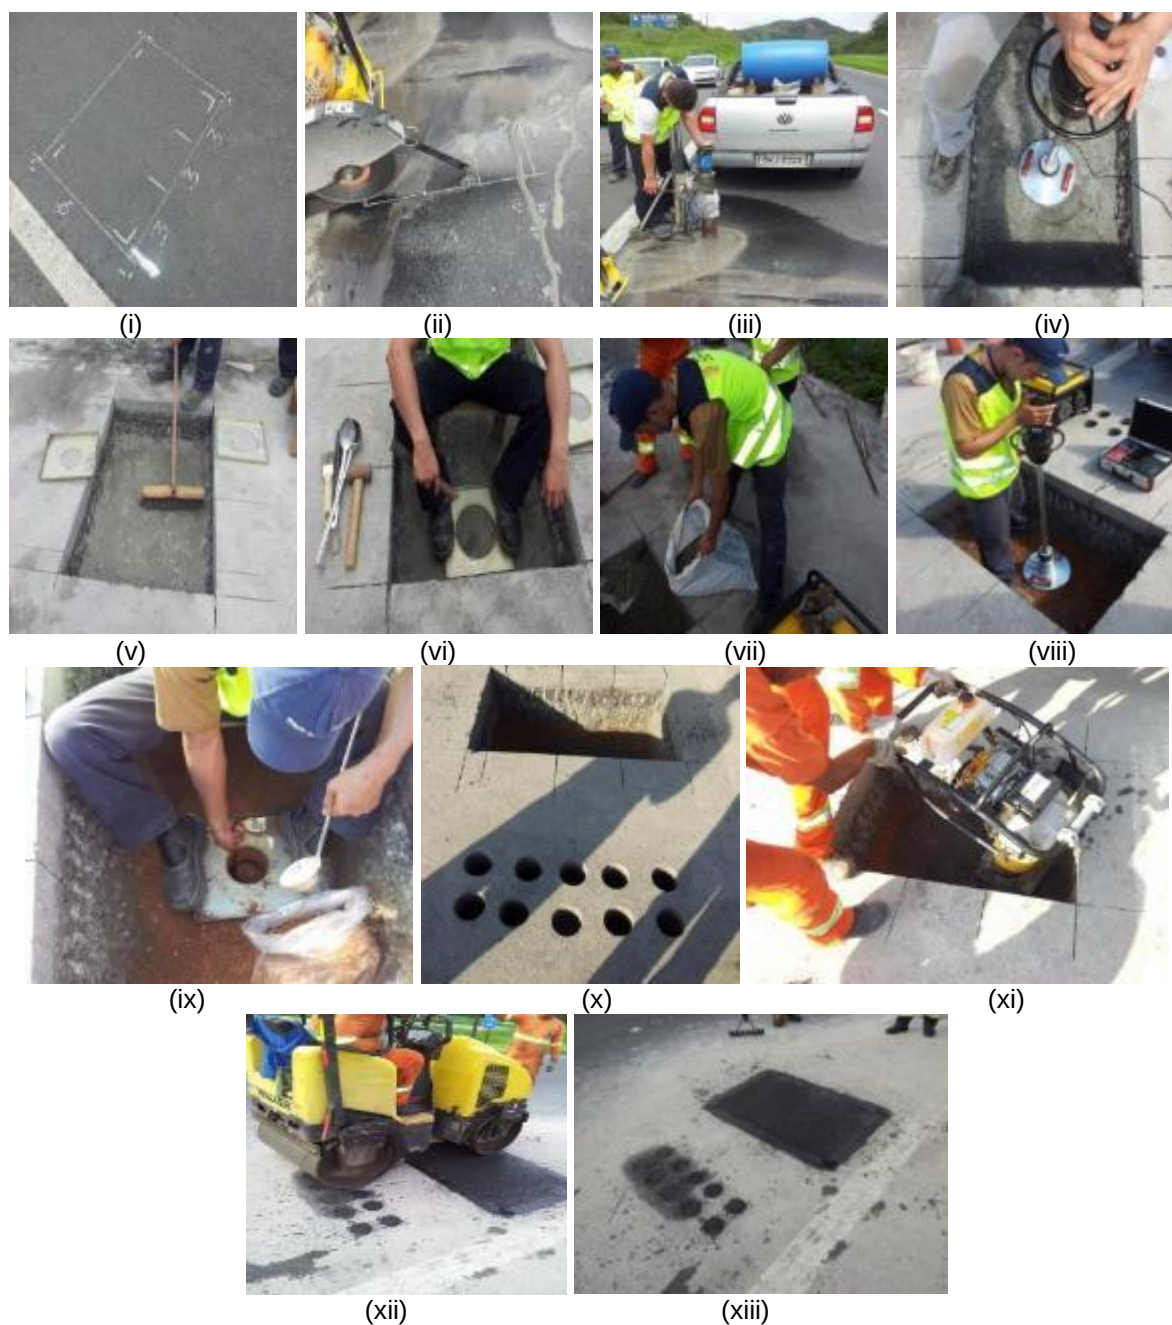
Figura 159: Etapas de trabalho do poço de inspeção km 418 (Pista Norte)
