MATERIAIS DE SINALIZAÇÃO HORIZONTAL: AVALIAÇÃO COMPARATIVA DE DESEMPENHO

ESCOLA POLITÉCNICA DA UNIVERSIDADE DE SÃO PAULO

RELATÓRIO DE ATIVIDADES FINAL

Junho de 2017

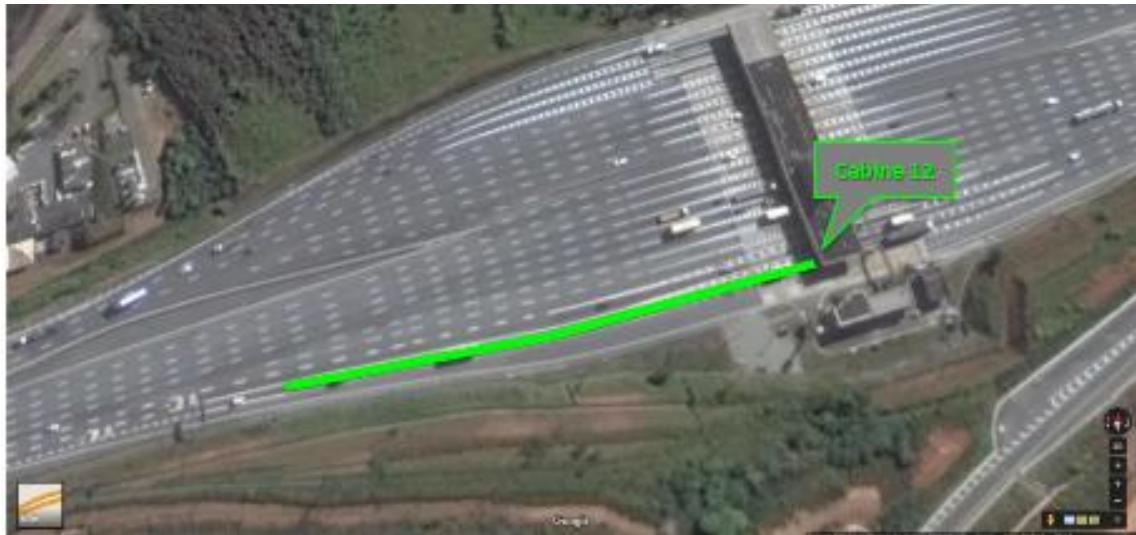
Figura 2 – Local selecionado: praça de pedágio Arujá, situado na rodovia Presidente Dutra - km 204, SP

Na figura 2 abaixo destaca-se a praça de pedágio Arujá. O experimento foi realizado na cabine 12, na faixa mais à direita, com velocidade máxima de passagem de veículos prevista de 40 km/h.

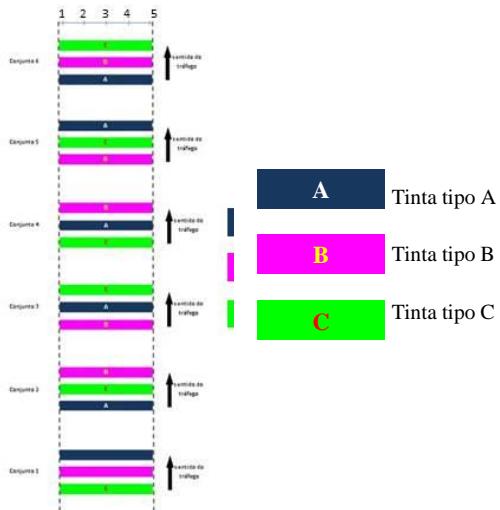
Figura 3 – Configuração física da sinalização horizontal do experimento

Adotaram-se linhas transversais de sinalização horizontal para o experimento, visando obter resultados de desgastes acelerados se comparados com as linhas longitudinais da pista.

A configuração física ficou como a da Figura 3 a seguir.

Em virtude do sentido único do tráfego, presumiu-se que a solicitação dos pneus sobre cada linha seria diferente, conforme a posição da linha, sendo que a primeira receberia constantemente o maior impacto do tráfego. Para tanto, foram aplicadas várias linhas transversais com cada material, em sequências variadas dentro do mesmo conjunto de materiais A, B, C, de modo a evitar a repetição da mesma sequência. Os arranjos dos materiais foram de três em três, resultando em seis conjuntos. Dessa forma, a configuração de implantação ficou como apresentada na figura 3.

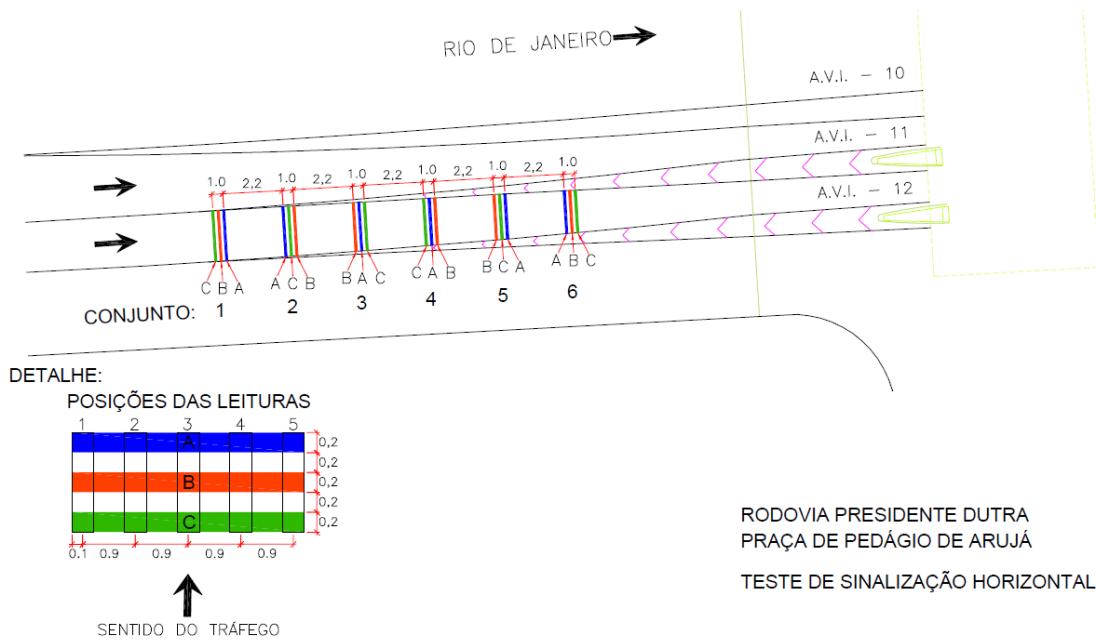
Figura 4 – Distâncias entre as linhas e posições de leitura

Cada um dos seis conjuntos é composto por um trio de linhas, sendo que cada linha foi demarcada com um tipo de material “A”, “B” ou “C”. No total, foram 18 linhas transversais. Em cada linha transversal foram definidas 5 posições de leitura da retrorrefletividade, considerando a heterogeneidade dos esforços solicitantes (pneus) ao longo da mesma linha. As posições 1 (hum) e 5 (cinco) são extremas, a posição 3 corresponde ao centro da faixa de tráfego, e as posições 2 (dois) e 4 (quatro) são intermediárias e aproximadamente coincidentes com as trilhas de roda dos veículos. A configuração mais detalhada, com as distâncias longitudinais e transversais, é apresentada no croqui a seguir – Figura 4.

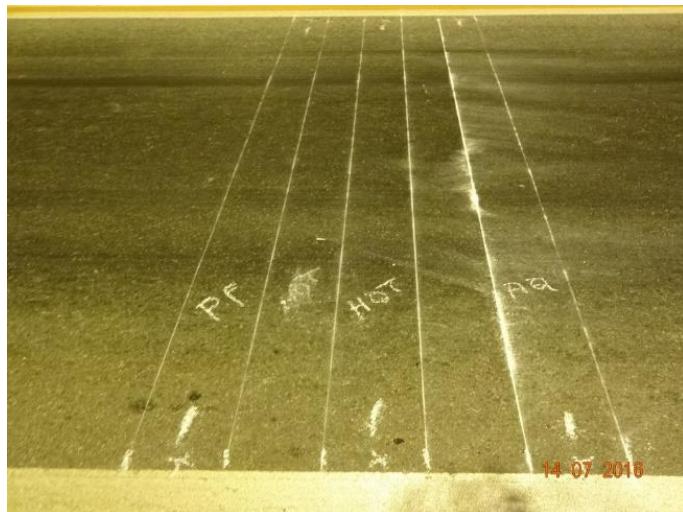
Figura 5 – Pré-demarcação Material A: HOT = termoplástico aplicado por aspersão (hotspray); Material B: PF = plástico a frio (multimetacrilato bi-componente); Material C: AQ = acrílica à base d'água

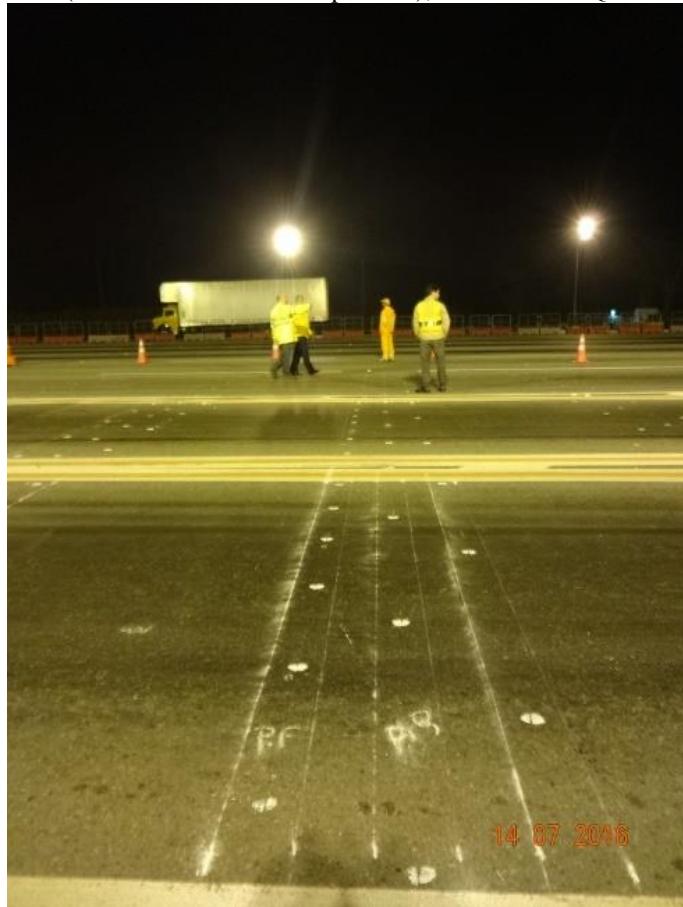
Figura 6 – Pré-demarcação nas faixas de tráego nº 11 e nº 12

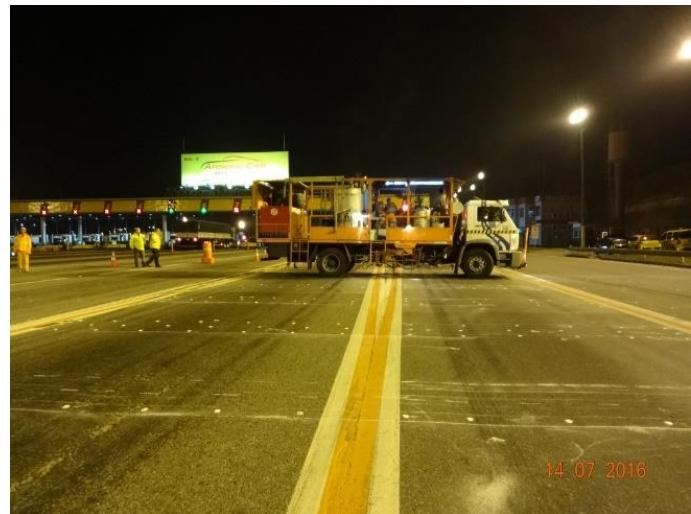
Figura 7 – Veículo e equipamentos de aplicação da Material A. Posteriormente o mesmo veículo foi utilizado na aplicação da Material C

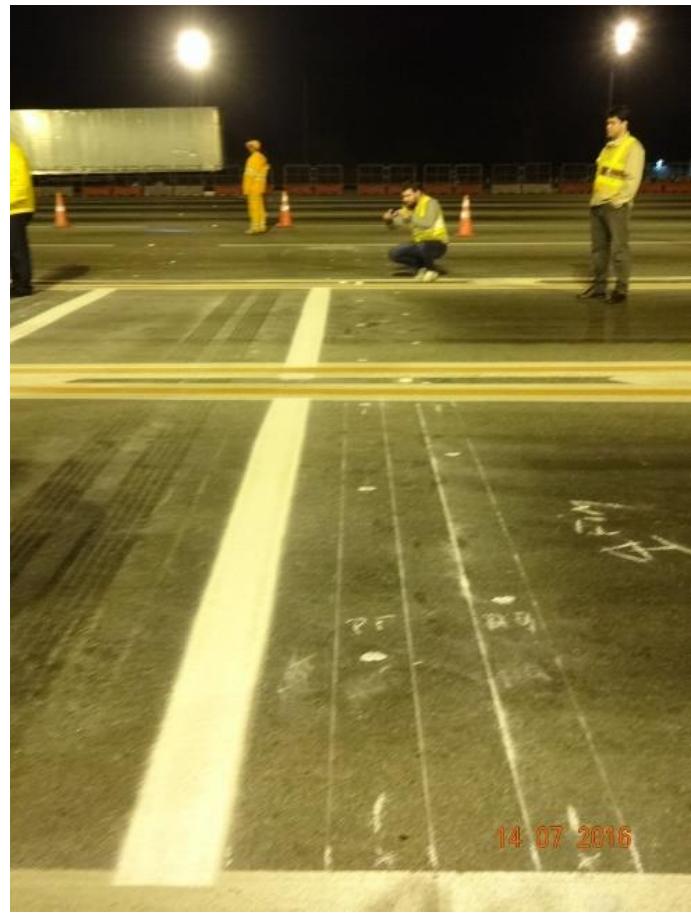
Figura 8 – Material A aplicada nas faixas de tráfego nº 11 e nº 12

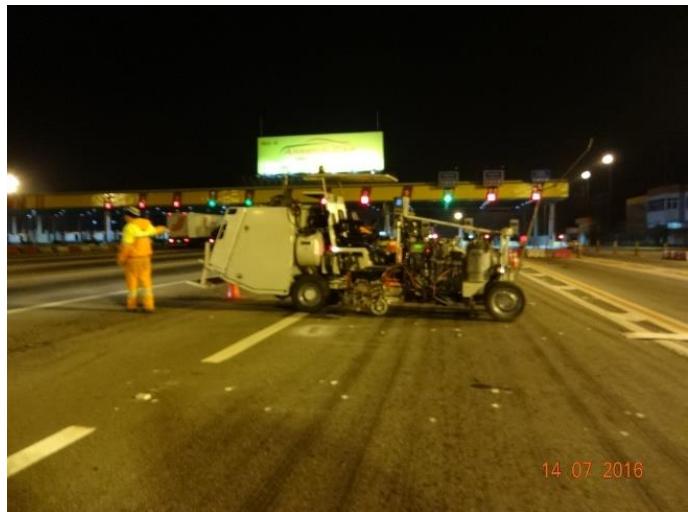
Figura 9 – Veículo e equipamentos de aplicação da Material B

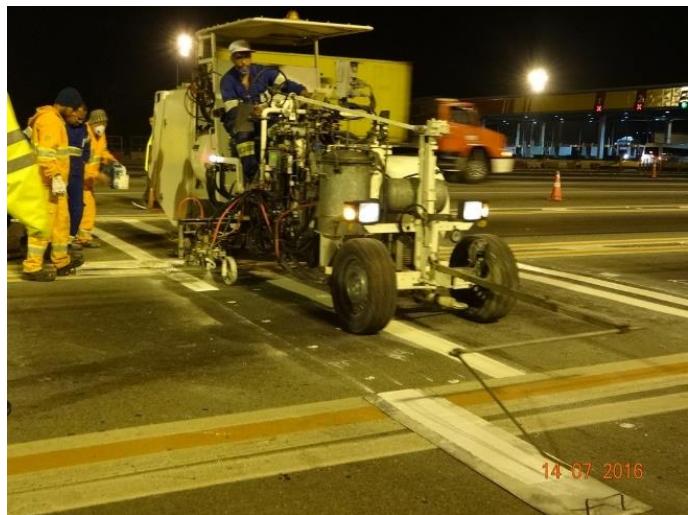
Figura 10 – Aplicação da Material B

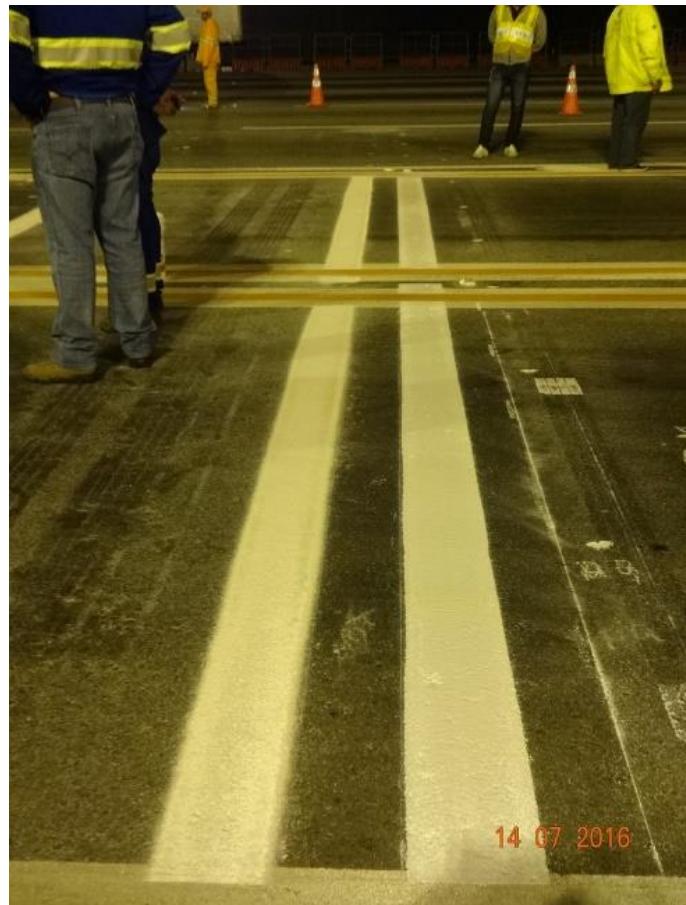
Figura 11 – Materiais A e B aplicados nas faixas de tráfego nº 11 e nº 12

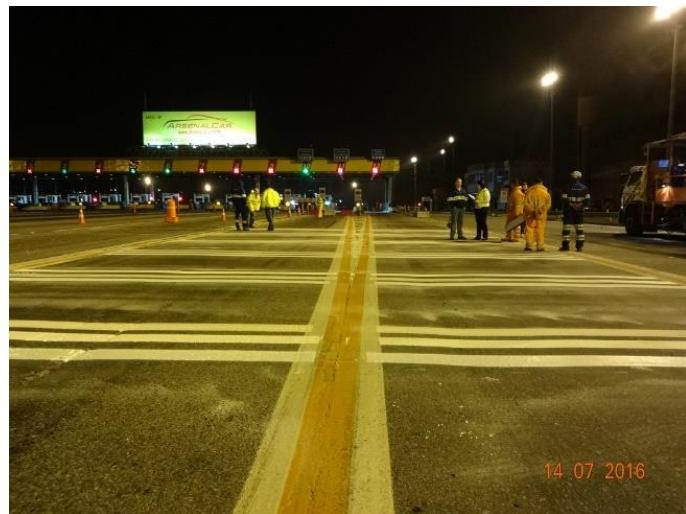
Figura 12 – Materiais A, B e C aplicadas nas faixas de tráfego nº 11 e nº 12

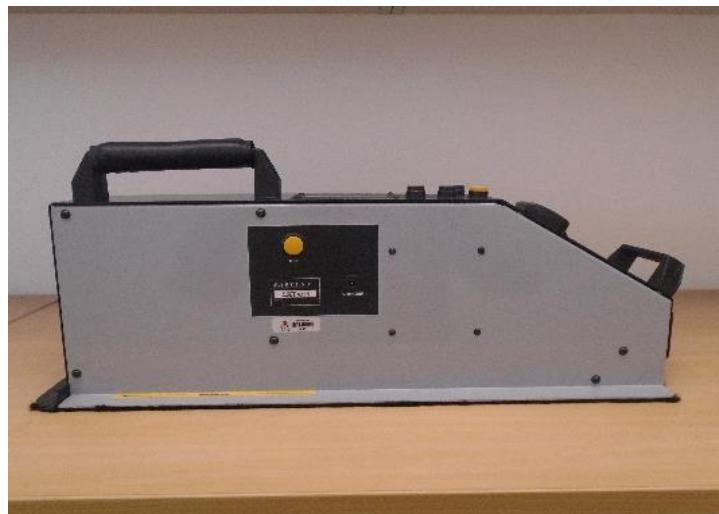
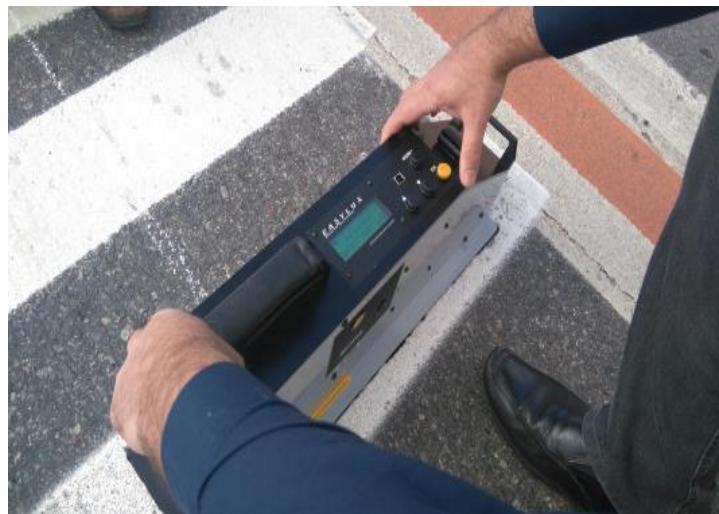
O levantamento da retrorrefletividade foi realizado por meio de retrorrefletômetro portátil como o das Figuras 3 e 4, sendo que a primeira leitura foi realizada após a aplicação e secagem da sinalização, apenas para verificação. Essas leituras iniciais foram descartadas da análise, como se verá adiante.

Figura 13 – Retrorrefletômetro horizontal

Figura 14 – Retrorrefletômetro horizontal

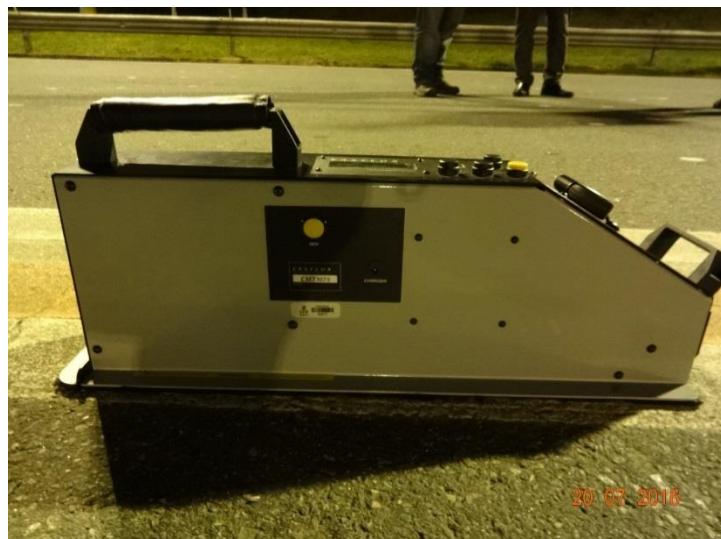
Após a conclusão das pinturas, a equipe de campo realizou o primeiro levantamento da retrorrefletividade, utilizando retrorrefletômetro horizontal da marca Easylux (nacional), seguindo a norma ABNT NBR 14723:2013, devidamente calibrado – Figuras 5 a 10. Estes valores não foram considerados na análise, pois de acordo com a mesma norma, a retrorrefletividade inicial da sinalização corresponde à leitura realizada entre 24 e 48 horas após a liberação do trecho da rodovia ao tráfego ou entre 24 e 48 horas após a aplicação da sinalização horizontal.

Figura 15 – Retrorrefletômetro horizontal

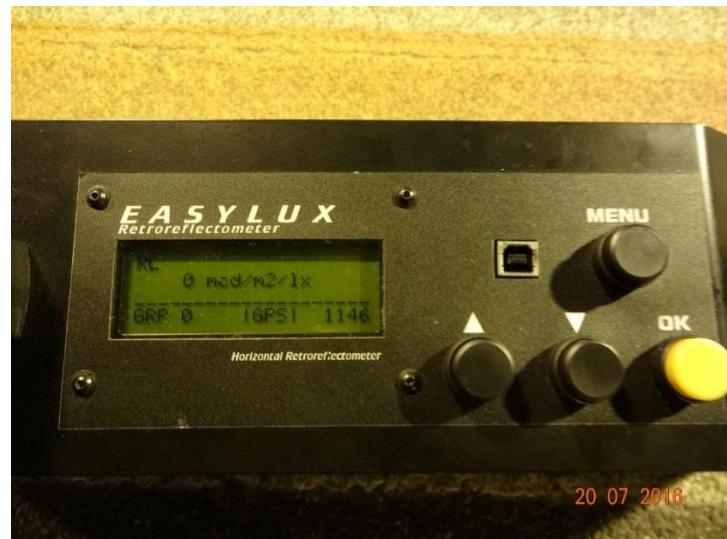
Figura 16 – Display do retrorrefletômetro horizontal

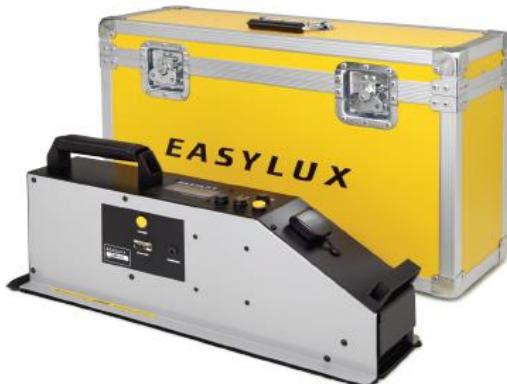
EN1436	RL Qd
ASTM E1710	RL
ASTM E2302	Qd
ASTM E2177	RL wet

- Geometria de 15 metros
- Geometria de 30 metros
- Dual 15/30 metros

Figura 17 – Retrorrefletômetro horizontal

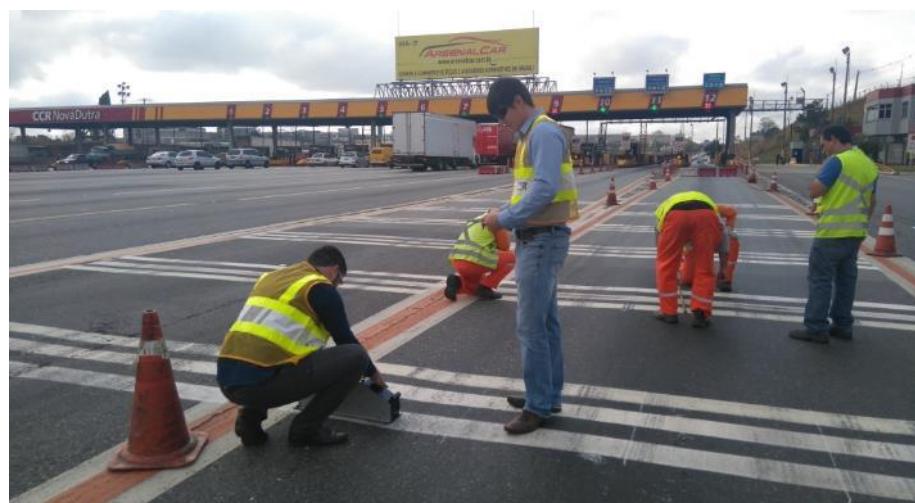
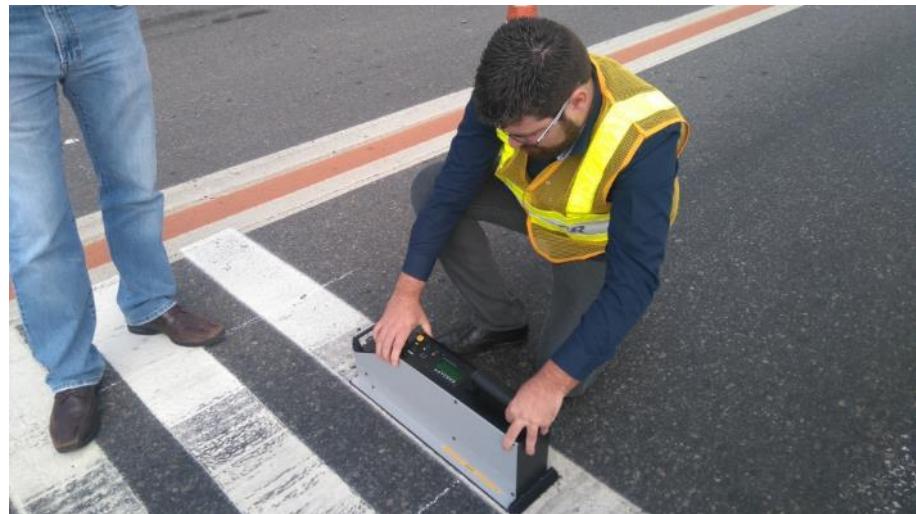
As monitorações subsequentes foram realizadas da mesma forma. – Figuras 19 e 20.

Figura 19 – Medição da retrorrefletividade com o uso de retrorrefletômetro horizontal

Figura 20 – Medição da retrorrefletividade com o uso de retrorrefletômetro horizontal

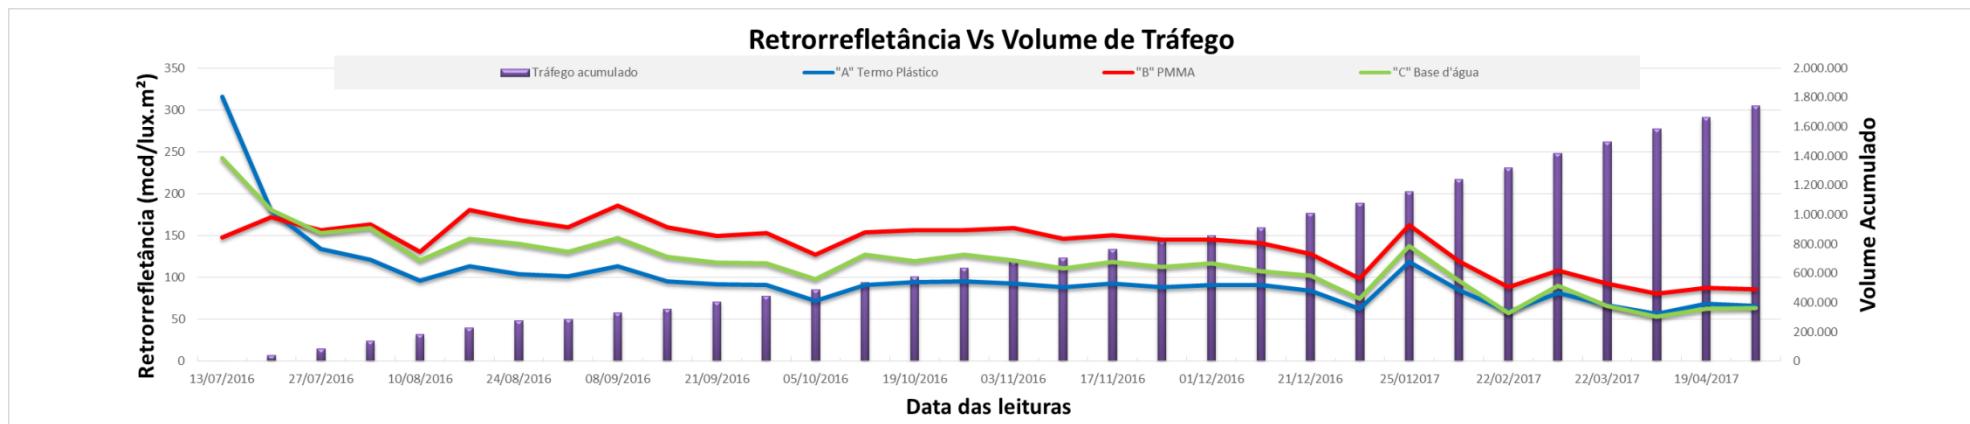
Foi gerado um gráfico inicial, mostrado na Figura 21 a seguir, para se obter o comportamento relativo dos três materiais no tempo. No eixo das abscissas está representado o tempo, medido em semanas, e no eixo das ordenadas, os valores referentes à retrorrefletividade média de cada material (de todas as 150 medidas de cada ponto y_{ij} , por material A, B, C), representados por seu valor original.

Figura 21 – Gráfico retrorefletividade versus volume observado de tráfego (conforme tabela 4)

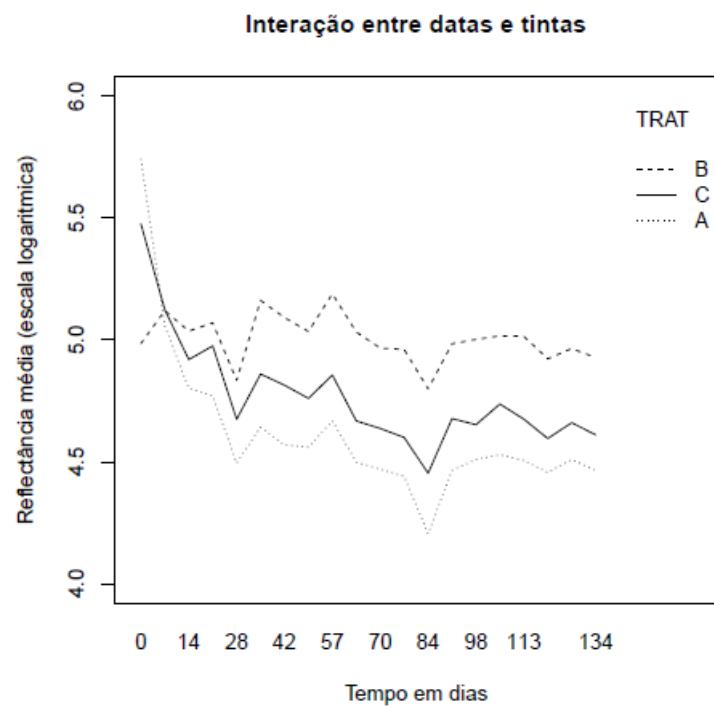
três materiais, considerando apenas os valores médios de cada material, sem distinção das posições de leitura. As quedas nas curvas do gráfico coincidem com períodos sem a ocorrência de chuva, enquanto os picos seguiram-se a ocorrência de chuva, sugerindo interação entre os fatores.

Figura 22 – Gráfico log retrorefletividade média por material *versus* tempo

No entanto, visando mostrar melhor as diferenças entre os materiais, a retrorrefletividade passou a ser tratada com o logaritmo de seu valor. Assim, foram obtidos outros gráficos, como aqueles das Figuras 22 e 23 adiante.

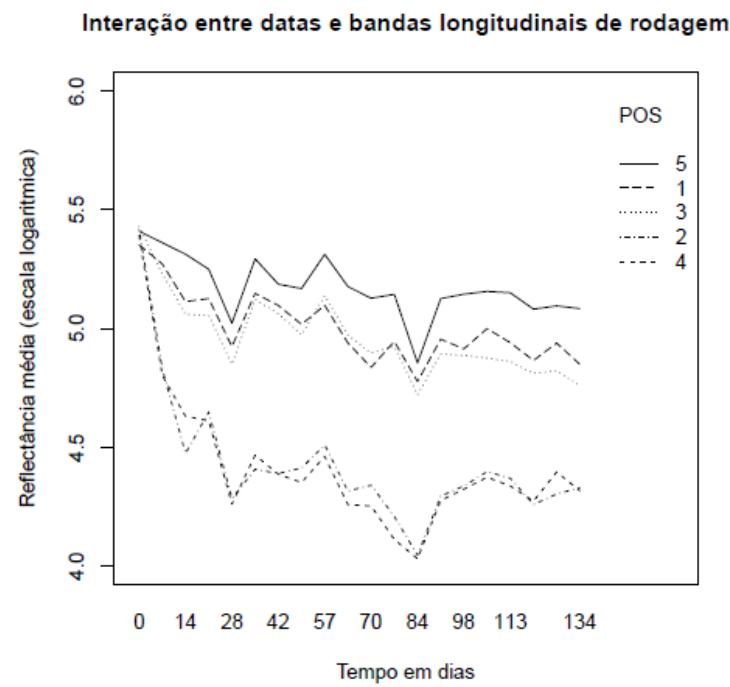
No gráfico da Figura 23, nota-se o efeito por posição transversal, considerando todos os materiais. Os valores de retorrefletividade se reduzem mais acentuadamente nas posições 2 e 4 do que nas demais. As posições 2 e 4 correspondem, fisicamente, à área de passagem dos pneus dos veículos, ou seja, sua trilha de roda, conforme já mencionado.

Figura 23 – Gráfico log retrorefletividade média por posição *versus* tempo

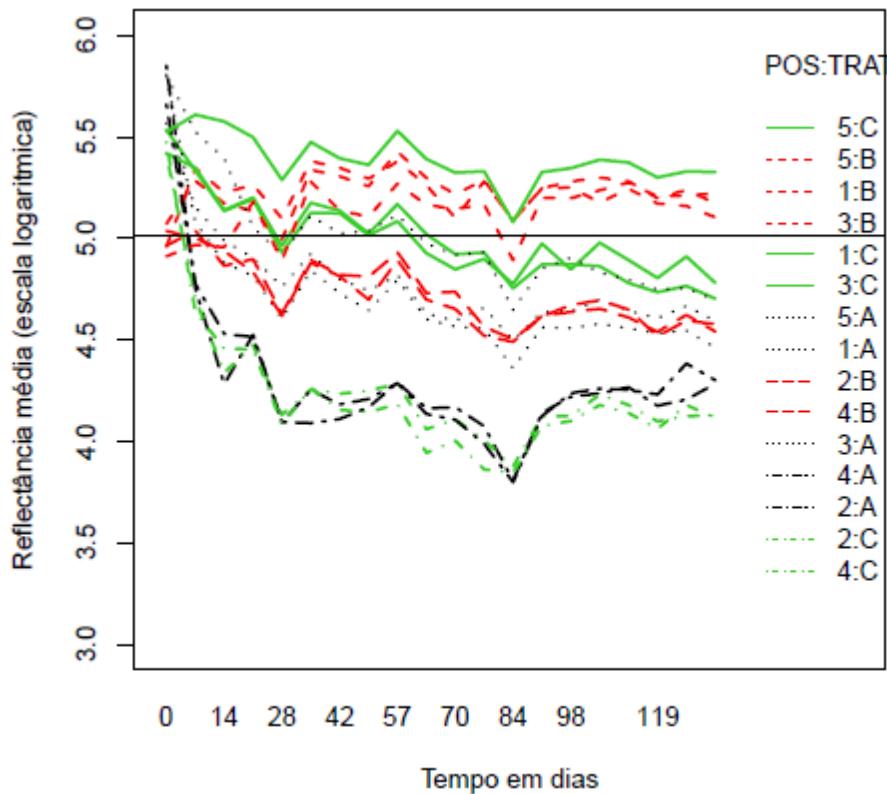
No gráfico da Figura 24, os valores no eixo das ordenadas referem-se à retrorrefletividade média de cada material (A, B, C), por posição (1, 2, 3, 4, 5), representados por seu logaritmo.

Figura 24 – Gráfico log retrorrefletividade média por material e posição versus tempo

É possível notar que os valores correspondentes às posições 5 (cinco), 1 (hum) e 3 (três) (extrema direita, extrema esquerda e central, respectivamente) apresentaram-se, ao longo do experimento, superiores à retrorrefletividade das demais posições. Essas posições foram menos utilizadas, ou seja, os veículos passaram, preferencialmente, nas posições 2 (dois) e 4 (quatro).

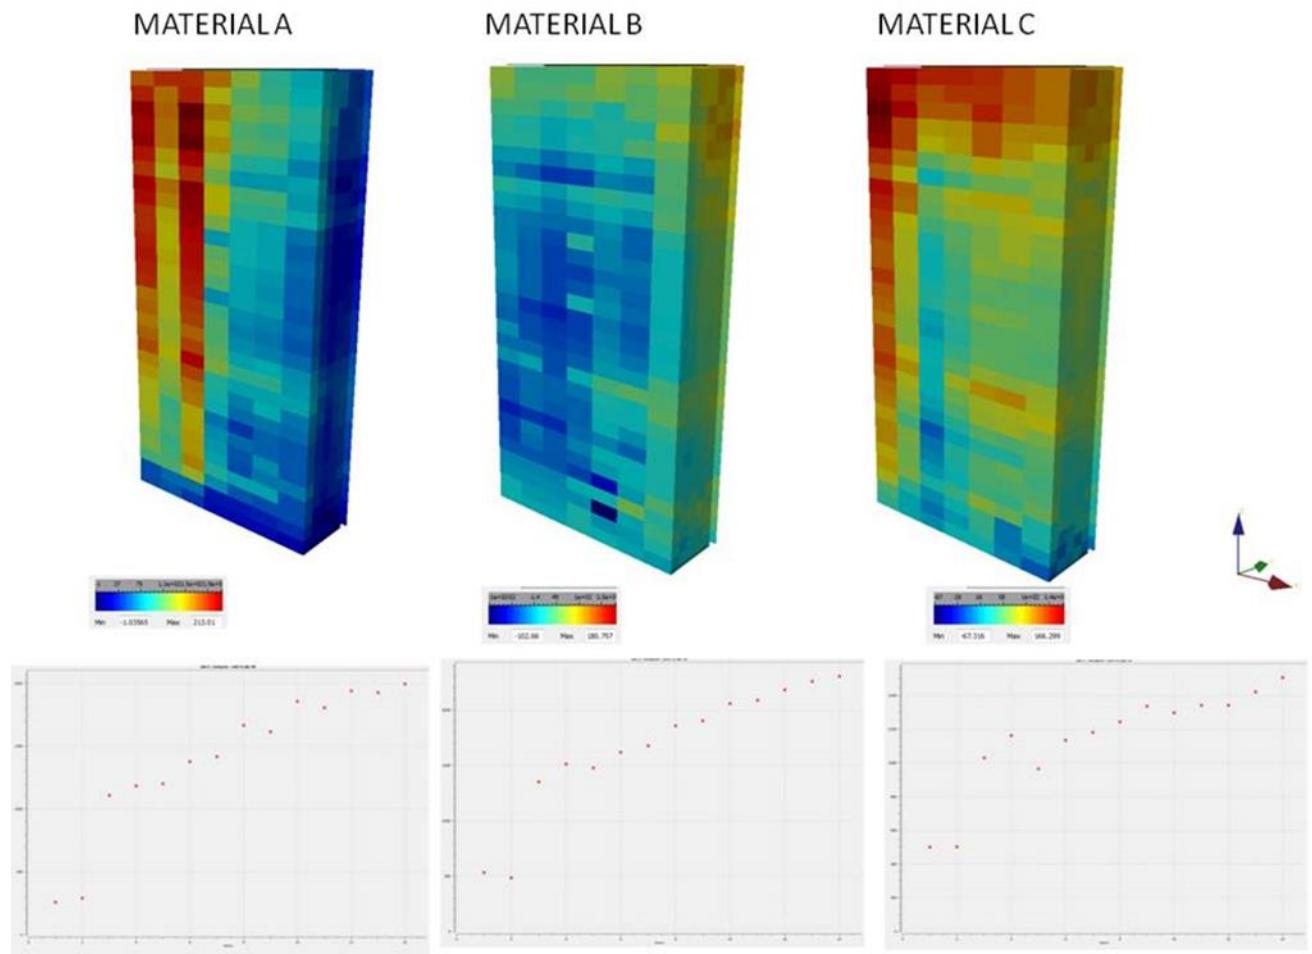
A Figura A1, que tem no eixo das abscissas o tempo, nas ordenadas (a profundidade no gráfico, indo da faixa para a 5) o comprimento de cada faixa e no eixo z, a altura no gráfico, o sentido de movimento dos carros com as 6 (seis) faixas. Observam-se na figura

resultados similares a outros anteriormente obtidos, mostrando um desgaste menor das tintas nas primeiras faixa e no ponto mais à direita do sentido do fluxo de tráfego. Percebe-se na figura, que a tinta B (Material B na Figura) é a que resistiu mais no decorrer do tempo.

Figura A1 - Resultado preliminar da krigagem ordinária nos três materiais.
