BR-381/MG/SP

Objeto: Relatório de Acompanhamento Ambiental (RAA) para a Agência Nacional de Transportes Terrestres (ANTT) como parte das exigências do Contrato de Concessão e do Programa de Exploração da Rodovia (PER)

30º Relatório de Acompanhamento Ambiental (RAA)

Período do relatório (18/07/2023 até 17/01/2024)

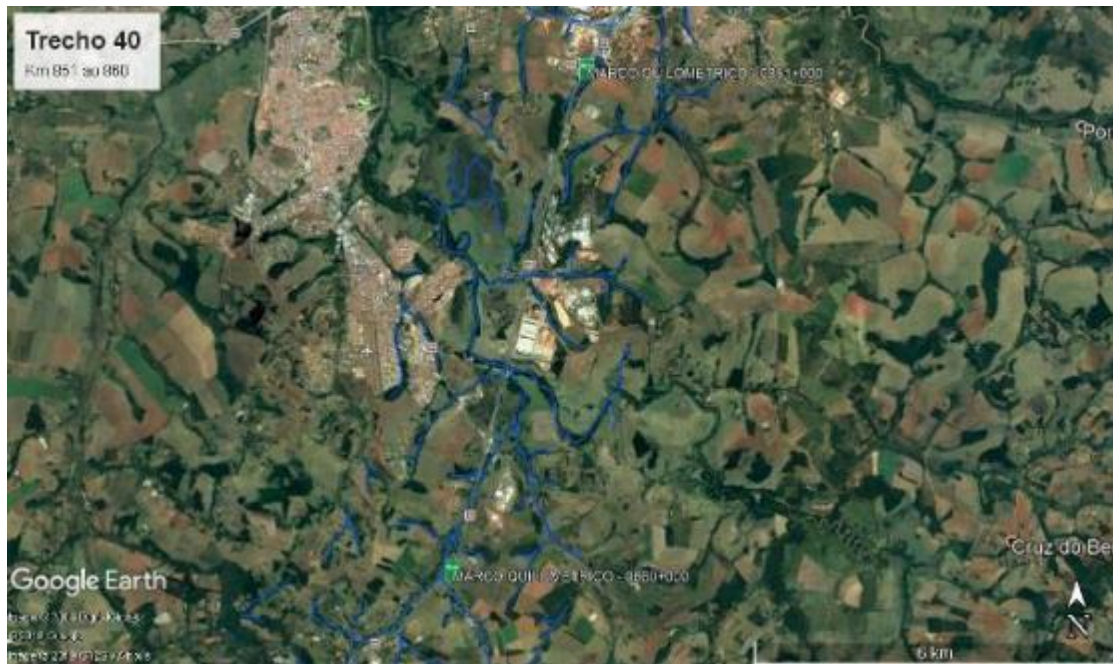
Figura 10. Foto de satélite destacando o trecho 40 onde são apontados (linhas azuis) os corpos d’água na área de influência da rodovia. Fonte – Autopista Fernão Dias, janeiro de 2024.

O trecho 40, considerado um dos mais críticos da rodovia nos relatórios anteriores, possui uma quantidade importante de mananciais e lagos artificiais ao longo de sua extensão (**Figura 10**), e é um habitat preferencial para mamíferos semiaquáticos como a capivara (*Hydrochoerus hydrochaeris*) que é a espécie predominantemente atropelada neste hotspot. O trecho 40 é caracterizado por alta frequência de atropelamento (**0,1400**), porém, baixa diversidade (**H' = 1,1438**).

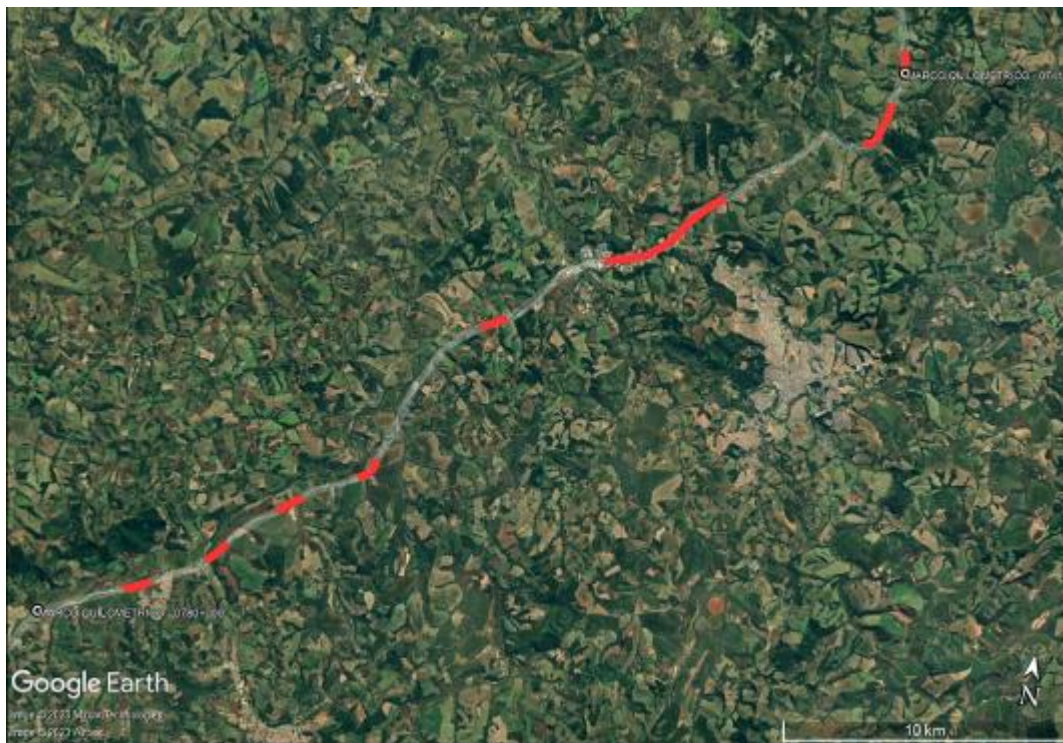
Figura 11. Foto de satélite dos trechos 29 ao 32 onde são destacados os hotspots calculados pelo software *Siriema 2.0*. A região apresenta alta biodiversidade e alta frequência de atropelamento de fauna. Fonte – Autopista Fernão Dias, janeiro de 2024.

Já dados compilados dos últimos anos e do Estudo do Atropelamento de Fauna (MPB, 2018) realizado em 2017 apontaram que trechos na região de Três Corações/MG e Campanha/MG possuem alta frequência de atropelamentos, alto índice de biodiversidade e ocorrência de espécies vulneráveis (**Figura 11**).

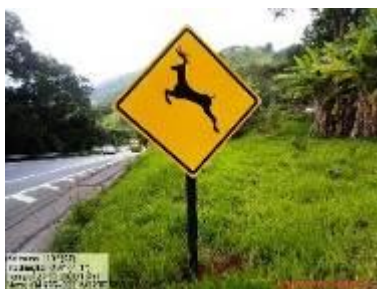
Em 2020 foram implantadas 38 placas indicando a presença de fauna silvestre nos 19 pontos de hotspots identificados pelo estudo da MPB realizado em 2017 (**Figura 15**).

Figura 15. Placa indicativa de presença de fauna. Fonte – Autopista Fernão Dias, janeiro de 2024.

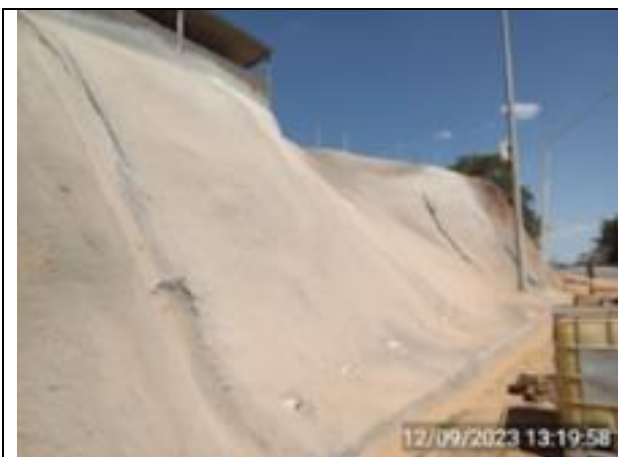
Figura 19. Passivo nº 21. Recuperado (Concreto projetado, barbacãs e drenagens).

Nº DO PASSIVO	KM	PISTA	STATUS
19	549+800	Norte	Em recuperação (vegetação implantada em estabelecimento)
21	556+000	Norte	Recuperado (Concreto projetado, barbacãs e drenagens)
23	559+900	Norte	No aguardo de recuperação (2026)
37	638+200	Norte	Em recuperação (Medidas de engenharia executadas, aguardando implantação de cobertura vegetal)
63	907+300	Norte	Em recuperação. Obra de Engenharia concluída, aguardando pega da cobertura vegetal
68	013+200	Norte	Em recuperação (vegetação implantada em estabelecimento)
75	517+950	Sul	Em recuperação. Obra em execução
76	518+000	Sul	Em recuperação. Obra em execução
77	525+500	Sul	No aguardo de recuperação (2024)
78	543+000	Norte	Em recuperação (vegetação implantada em estabelecimento)
79	547+300	Norte	Em recuperação. Obra em execução
80	548+010	Norte	No aguardo de recuperação (2026)
81	553+300	Norte	No aguardo de recuperação (2026)
133	890+500	Sul	Em recuperação (vegetação implantada em estabelecimento)

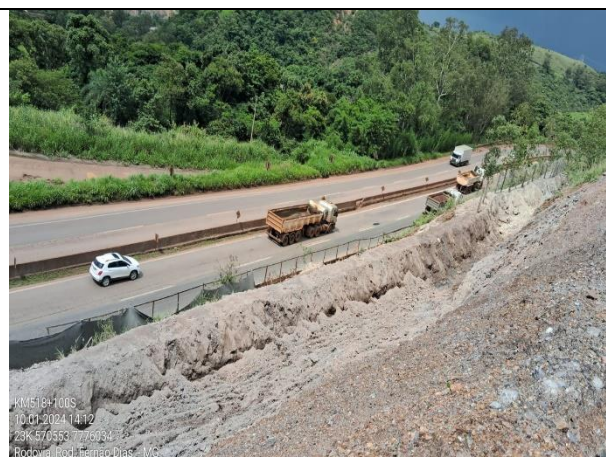
Figura 20. Passivo nº 75. Em recuperação. Obra em execução.

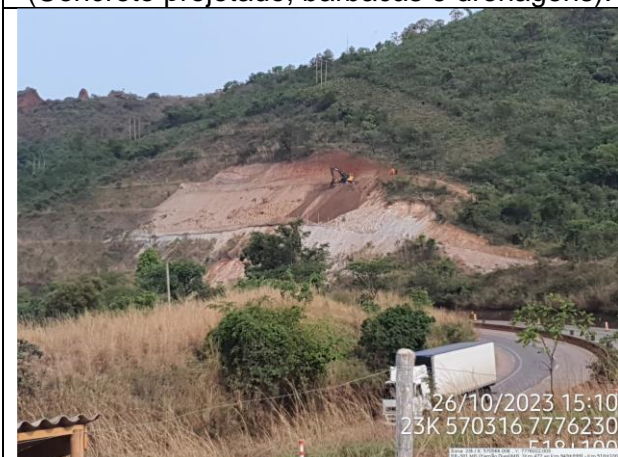
Figura 21. Passivo nº 76. Em recuperação. Obra em execução.

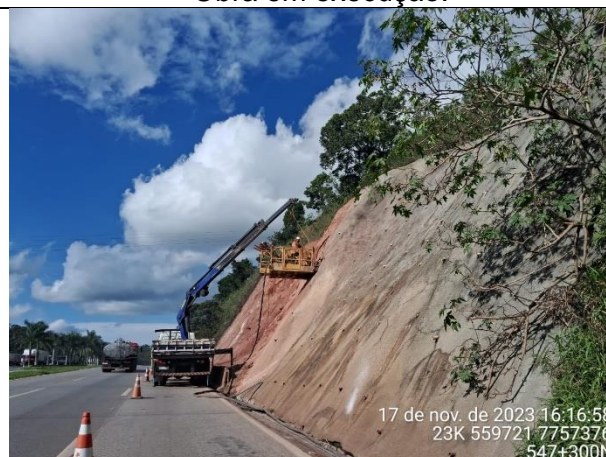
Figura 22. Passivo nº 79. Em recuperação. Obra em execução.

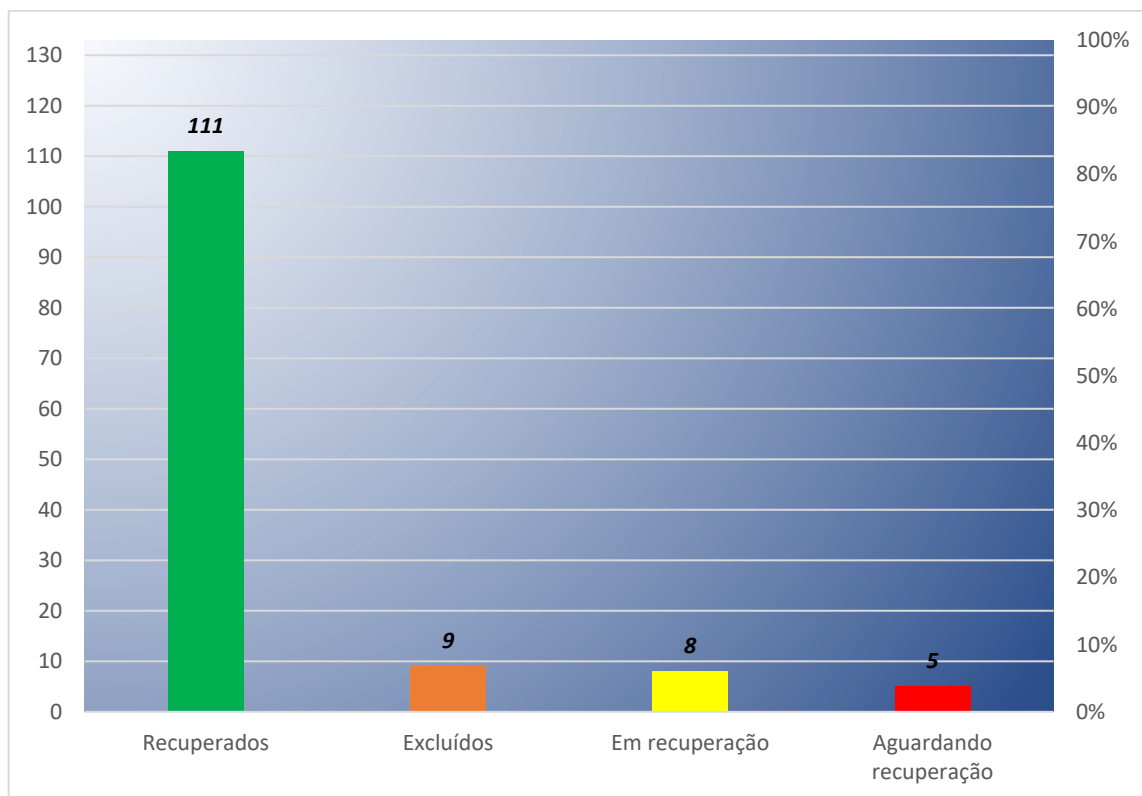
Conforme demonstra a **Figura 23**, deste quantitativo, 111 (cento e onze) passivos encontram-se recuperados (83,45% dos passivos monitorados), 9 (nove) foram excluídos (6,77% dos passivos), 8 (oito) estão em processo de recuperação (6,02% dos passivos), conforme prazos estipulados ou são recorrências por conta das precipitações anuais 2023/2024, e outros 5 (cinco) aguardam início das atividades de recuperação e representam 3,76% do quantitativo total.

Figura 23. Gráfico demonstrativo do número de passivos ambientais recuperados, em recuperação e excluídos da BR-381/SP/MG.

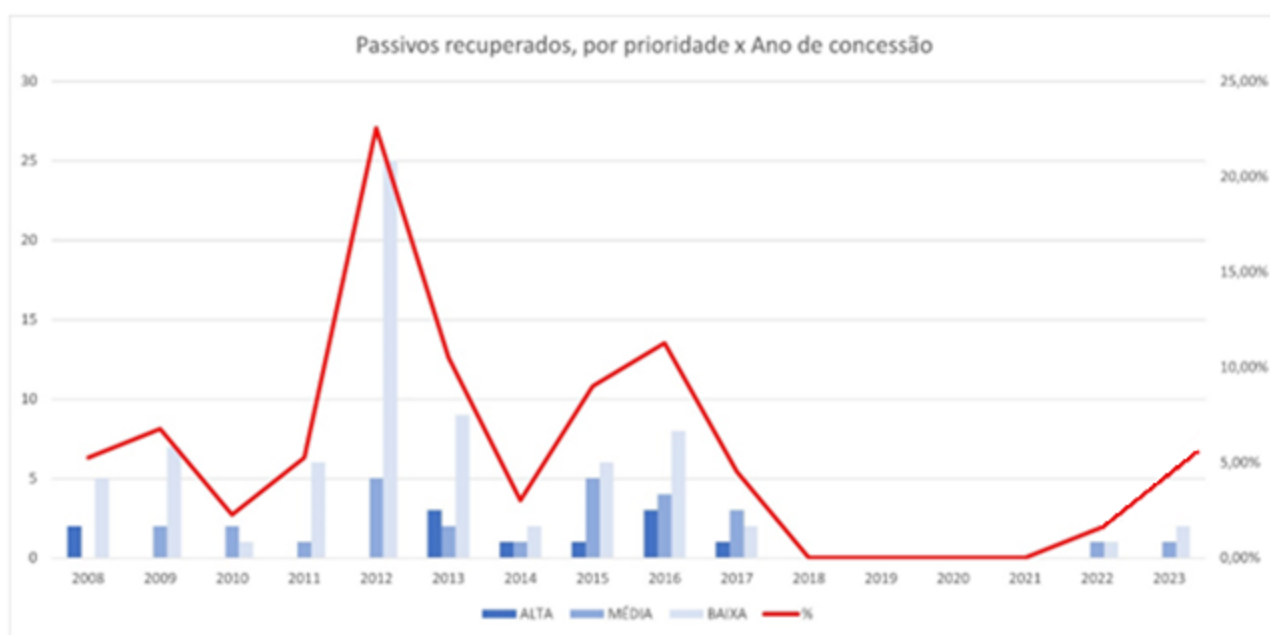
Ao analisar o histórico de passivos recuperados durante os anos de concessão (**Figura 25**) é possível verificar que o empreendimento dispendeu esforços para recuperar as áreas nos primeiros 9 (nove) anos de contrato, sendo que o ano de 2012 (dois mil e doze) agregou o maior número de ações relacionadas ao tema, totalizando 30 (trinta) passivos reconformados e revegetados no ano.

Figura 25. Quantidade de passivos ambientais recuperados, por prioridade, por ano de Concessão na BR-381/SP/MG.
