# 35° RELATÓRIO DE ACOMPANHAMENTO AMBIENTAL

Concessionária Triunfo Transbrasiliana BR 153/SP

Fevereiro/2026

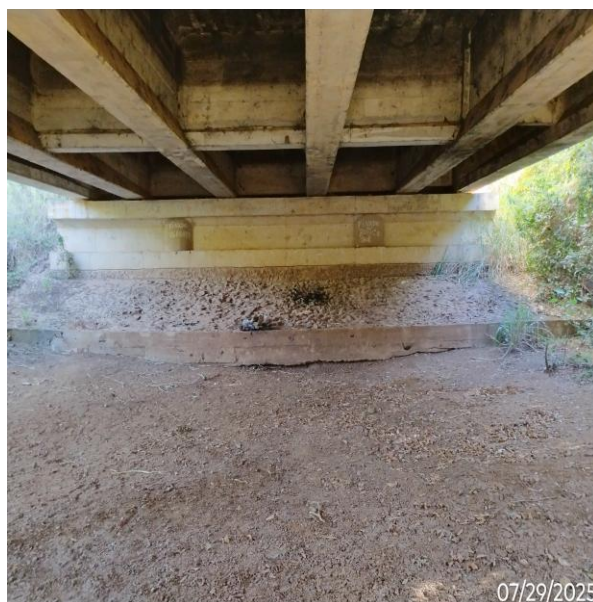
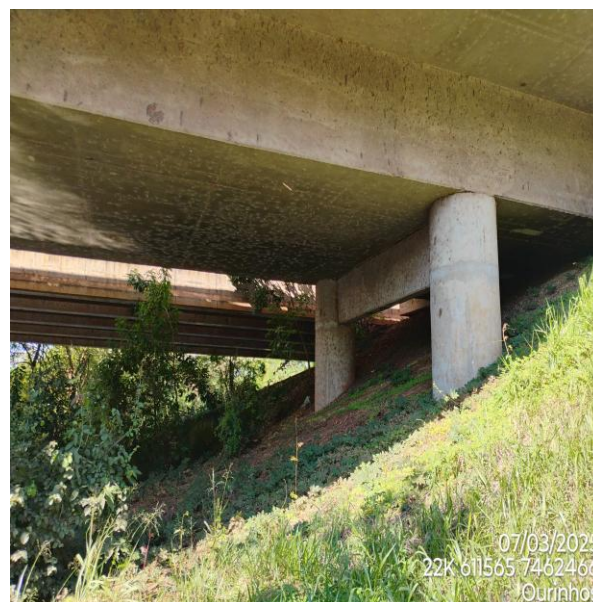
Figura 4: Passagens de fauna monitoradas km 190+200 e km 341+100.

Long 618006mE - Lat 7594958nN - MC -51°

Long 611592mE - Lat 7462479mN - MC -51°
