Código: AFD_32º RAA	Revisão: 00
Lote: 05	Rodovia: BR-381/MG/SP	Emissão: 18/02/2025	Folha: 1/50
Trecho: BELO HORIZONTE – SÃO PAULO		Firma Consultora: Concremat Eng. Tec. SA	
Objeto: Acompanhamento Ambiental (RAA) para a Agência Nacional de Transportes Terrestres (ANTT) como parte das exigências do Contrato de Concessão e do Programa de Exploração da Rodovia (PER)		Concessionária: ARTERIS FERNÃO DIAS	
Documentos de Referência: Portaria nº 283, de 22 de novembro de 2017			
Documentos Resultantes: 32º Relatório de Acompanhamento Ambiental (RAA)			
Observação: Período do relatório (18/07/2024 até 17/01/2025)			
0	27/12/2024	18/02/2025	-
REV.	FIRMA CONSULTORA	CONCESSIONÁRIA	ANTT

1 INTRODUÇÃO

O presente documento tem o objetivo de apresentar dados referentes ao item 3.2.3 do PER, a respeito das atividades realizadas na operação da rodovia entre as datas de 18 de julho de 2024 a 17 de janeiro de 2025, considerando como diretriz a Portaria nº 283 de 22 de novembro de 2017. As informações descritas acima são apresentadas de forma resumida na **Tabela 1**.

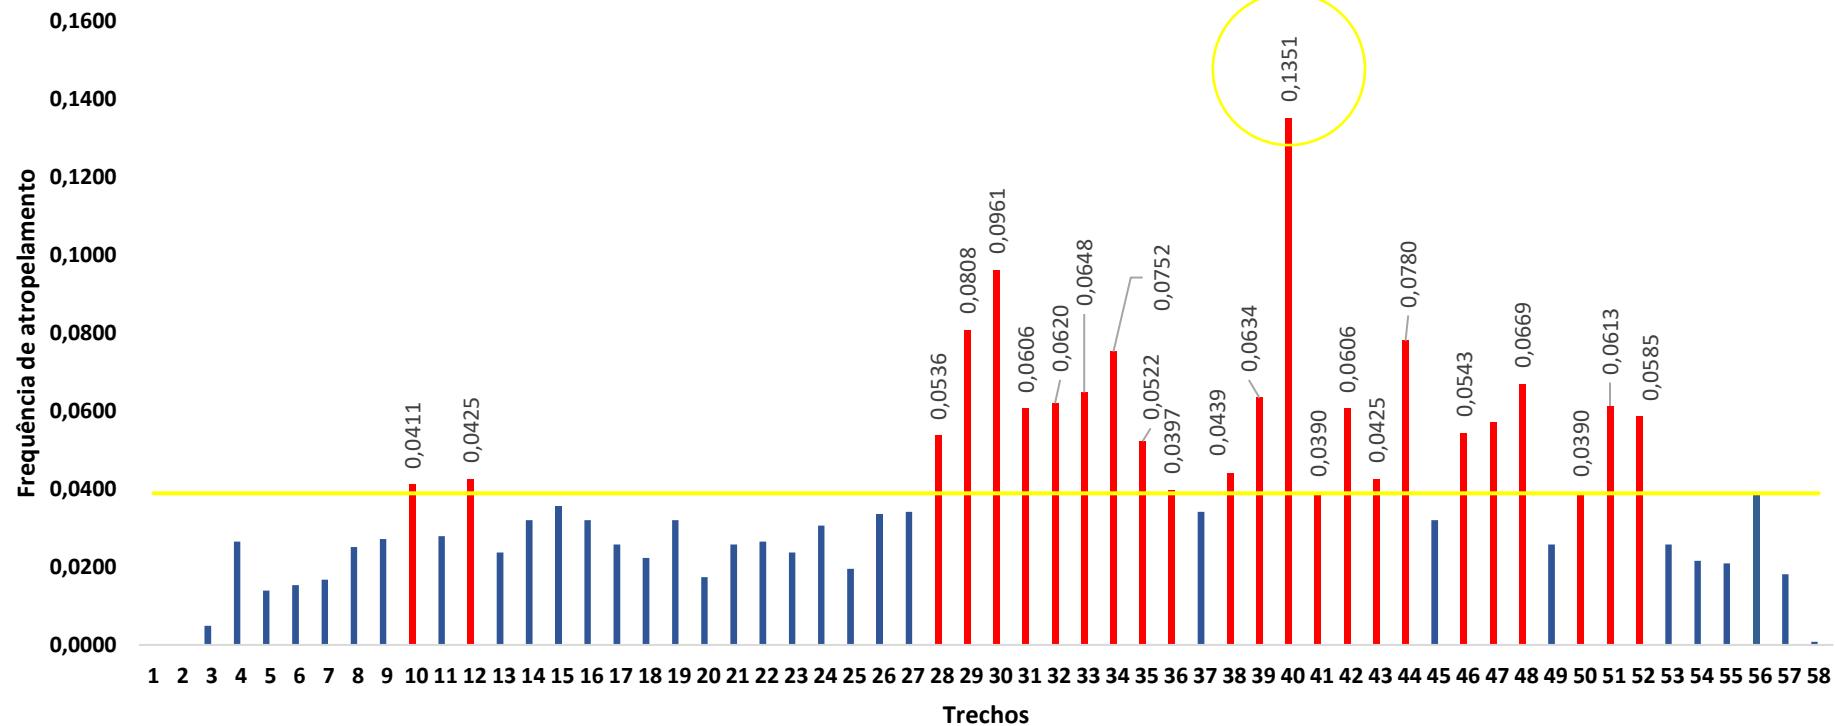
Em relação ao score de criticidade pelo Índice de Hierarquização (Bager e Rosa, 2010), considerando os dados levantados entre 2013 até a data de corte deste relatório, os trechos 4, 6 até 27, 33, 36 até 38, 40, 42, 44 até 46, 51, 52 e 57 foram considerados críticos pelo IH (pontuação entre 7 e 9). Os trechos 28 até 32, 34, 35 e 39 foram considerados muito críticos com score 10 (**Figura 05**).

Figura 03. Taxas de atropelamentos por trecho, referentes ao período de 2013 até a data de corte deste relatório. Média = **0,0389** e Desvio Padrão = **0,0245**. A taxa de ind/km/dia foi de **0,0005**. As barras em vermelho destacam os trechos com frequência acima da média geral de atropelamentos. O círculo amarelo destaca a barra referente ao trecho 40 da rodovia, localizado em Pouso Alegre/MG.

Analizando-se os mesmos dados usados para calcular os resultados ilustrados na **Figura 03** utilizando-se o software *Siriema 2.0*, foi possível destacar 39 pontos significativos de agregação de atropelamentos (95% significância). Estes resultados estão representados na **Figura 12**.

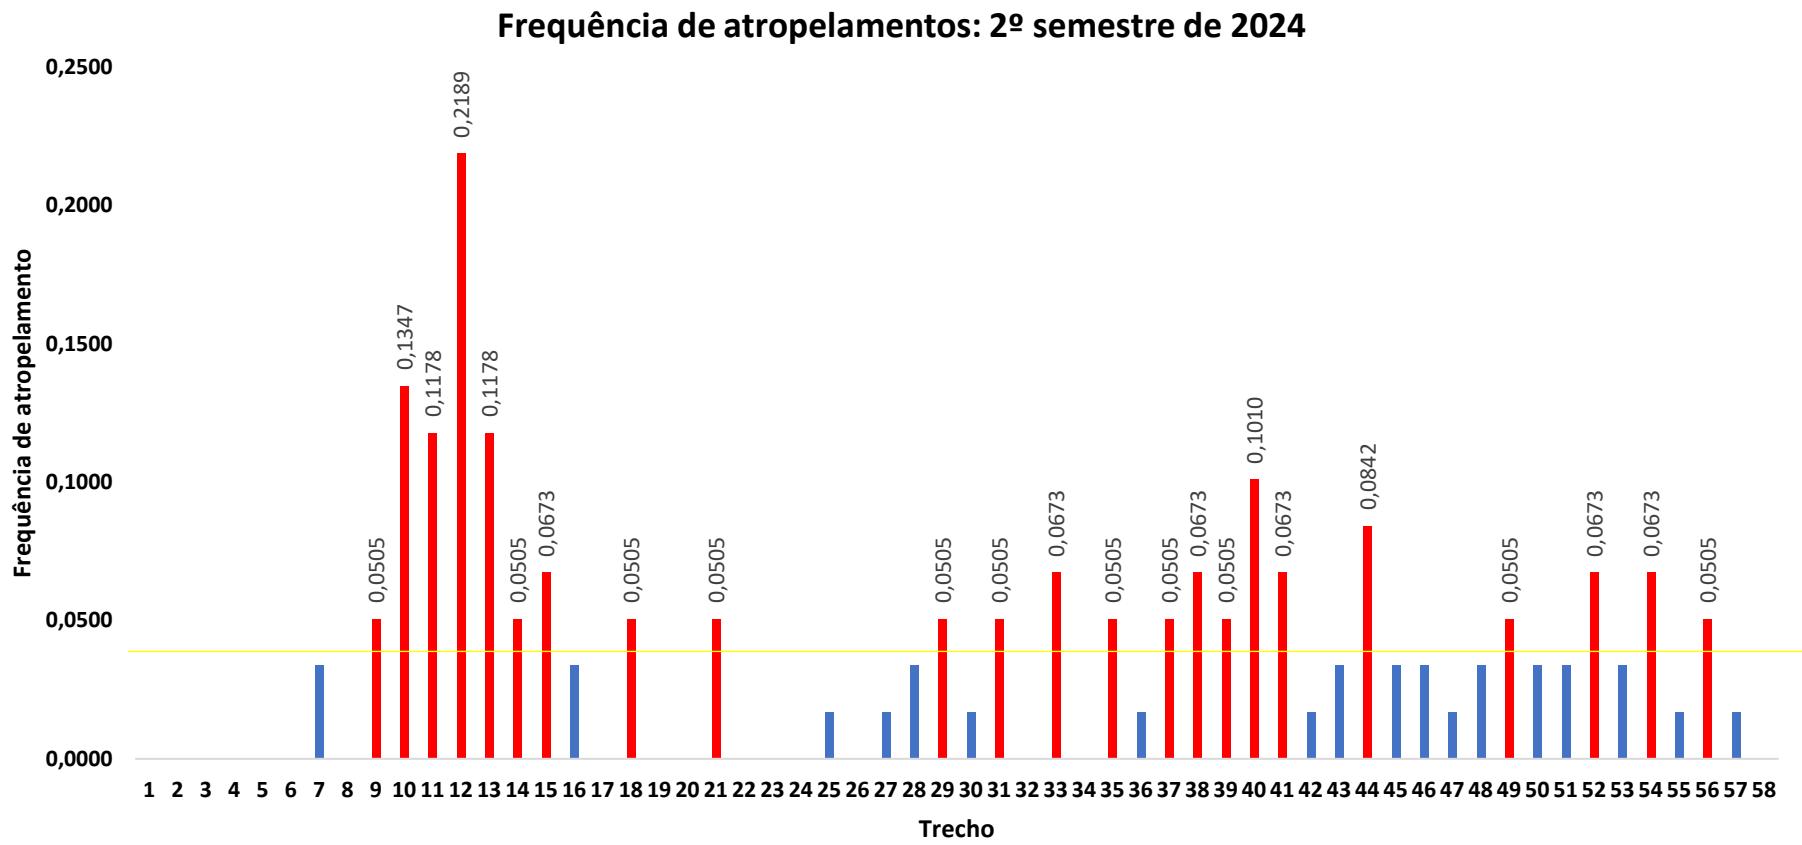
Figura 04. Taxas de atropelamentos por trecho, referentes ao período deste relatório. Média = **0,0389** e Desvio Padrão = **0,0245**. As barras em vermelho destacam os trechos com frequência superior à média geral de atropelamentos.

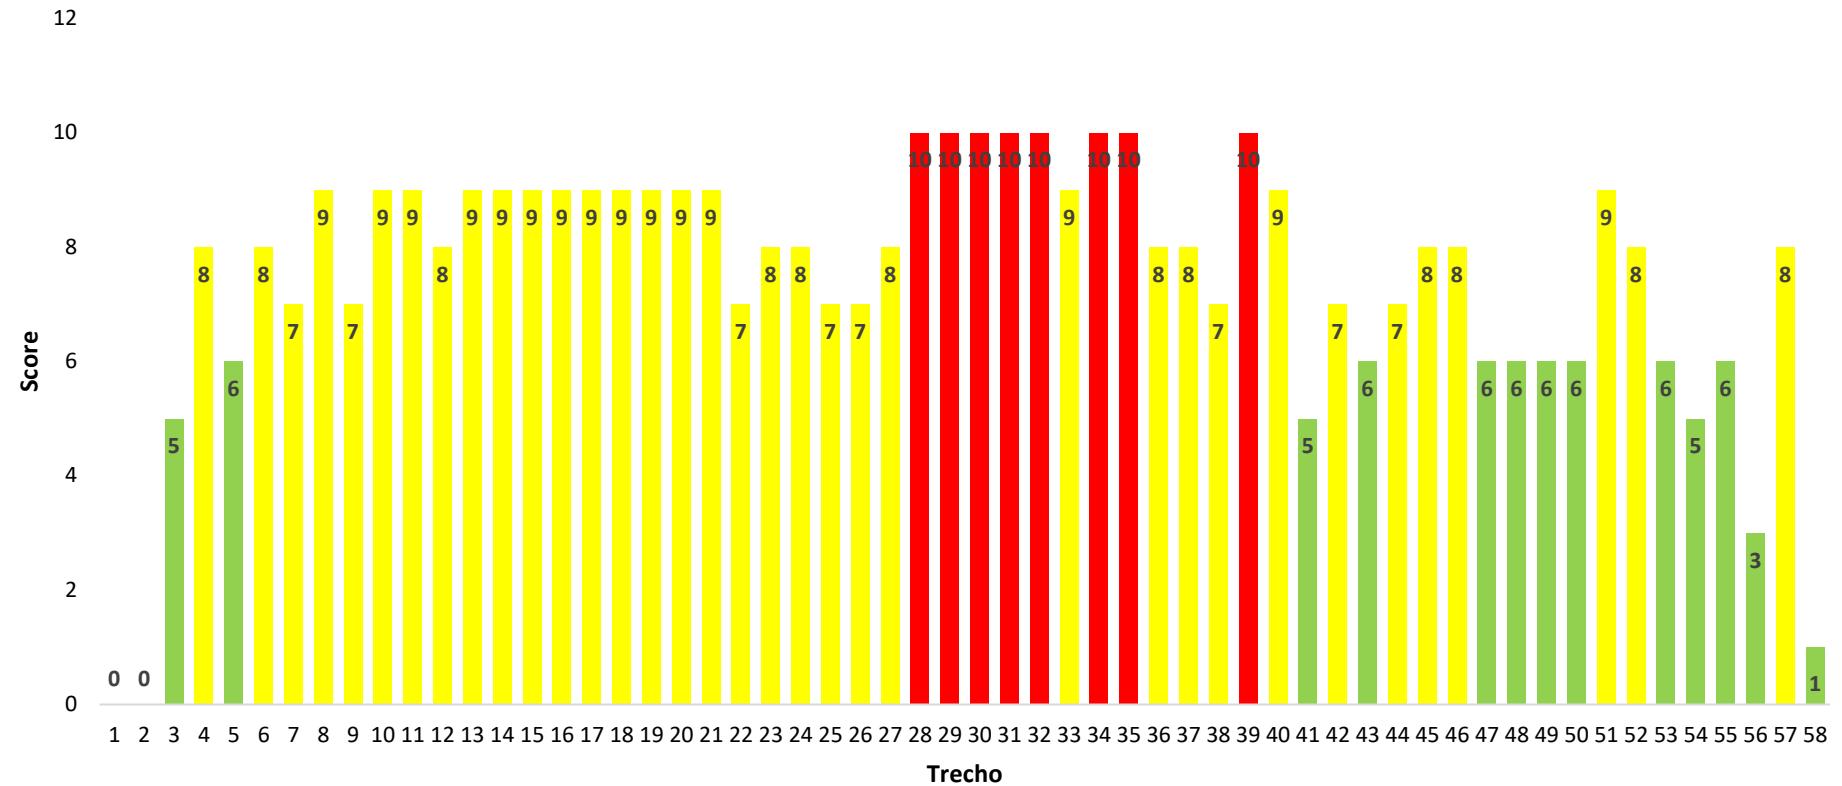
Figura 05. Scores referentes ao período de 2013 até a data de corte deste relatório, que cada trecho obteve pela metodologia do IH (Bager e Rosa, 2010).
Em amarelo os trechos considerados críticos (7 a 9) e em vermelho os considerados muito críticos (10).

É necessário destacar que os trechos em vermelho estão inseridos na Região B (Santo Antônio do Amparo/MG – Pouso Alegre/MG), em que o Estudo do Atropelamento de Fauna (MPB, 2018) confirmou como a de maior riqueza e diversidade (Shannon-Wiener H' = 4,64). Não obstante, a Região B é a região amostral representativa das áreas compreendidas entre os trechos 20 ao 40 e onde se recomendou 11 das dezenove ações mitigatórias propostas pela consultoria que realizou o estudo. Nestes trechos, no período contemplado entre os anos de 2013 até a data de corte deste relatório, também ocorreram atropelamentos de 162 animais de espécies consideradas vulneráveis: 2 bugios-ruivos (*Alouatta guariba*), 141 lobos-guará (*Chrysocyon brachyurus*), 2 gatos-do-mato (*Leopardus tigrinus*), 4 gatos-mourisco (*Herpailurus yagouaroundi*), 2 gato-maracajá (*Leopardus wiedii*), 6 raposa-do-campo (*Lycalopex vetulus*) e 5 tamanduás-bandeira (*Myrmecophaga tridactyla*). A subespécie *Alouatta guariba guariba* (bugio-ruivo) é classificada como criticamente ameaçada pela Portaria 148/2022. Como os indivíduos atropelados de *Alouatta guariba* (bugio-ruivo) não foram estudados para classificá-los na subespécie *Alouatta guariba guariba* (bugio-ruivo), não se pode descartar a possibilidade de impacto nesta espécie pelos atropelamentos na BR-381.

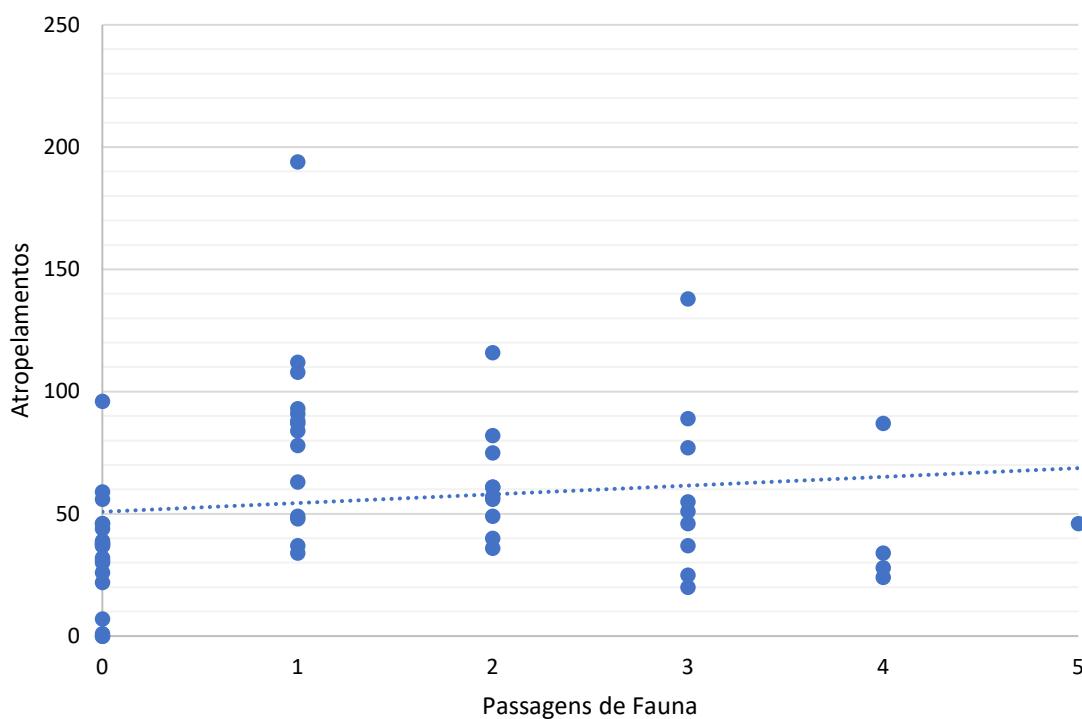
É importante ressaltar que foi encontrada uma correlação muito baixa ($R = 0,1396$) dos atropelamentos com as passagens de fauna inferiores, caracterizada por rios e córregos que atravessam a rodovia. Isto aponta para uma eficiência destas em oferecer passagem para a fauna (**Figura 09**).

Figura 09. Gráfico de dispersão demonstrando a baixa correlação entre o número absoluto de atropelamentos por trecho e o número de passagens de fauna em cada trecho.

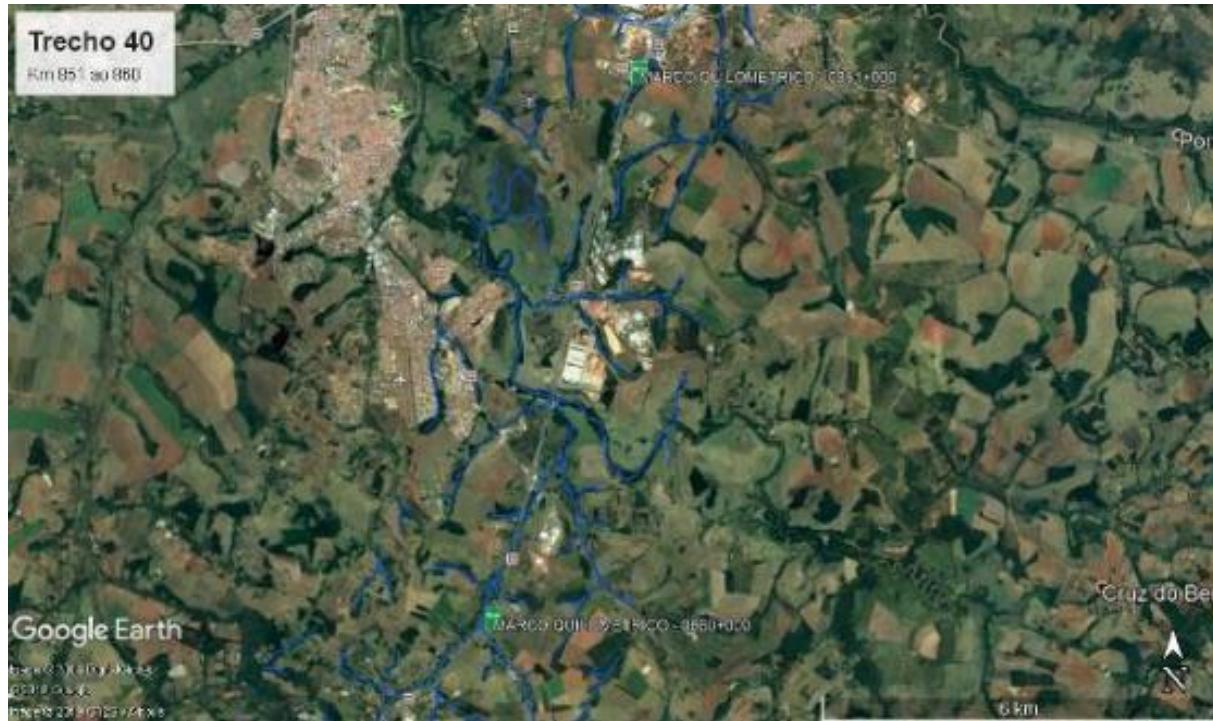
O trecho 40, considerado um dos mais críticos da rodovia nos relatórios anteriores, possui uma quantidade importante de mananciais e lagos artificiais ao longo de sua extensão (**Figura 10**), e é um habitat preferencial para mamíferos semiaquáticos como a capivara (*Hydrochoerus hydrochaeris*) que é a espécie predominantemente atropelada neste hotspot. O trecho 40 é caracterizado por alta frequência de atropelamento (**0,1351**), porém, baixa diversidade ($H' = 1,1426$).

Figura 10. Foto de satélite destacando o trecho 40 onde são apontados os corpos d'água (linhas azuis) na área de influência da rodovia. Fonte: Google Earth 03/02/2019.

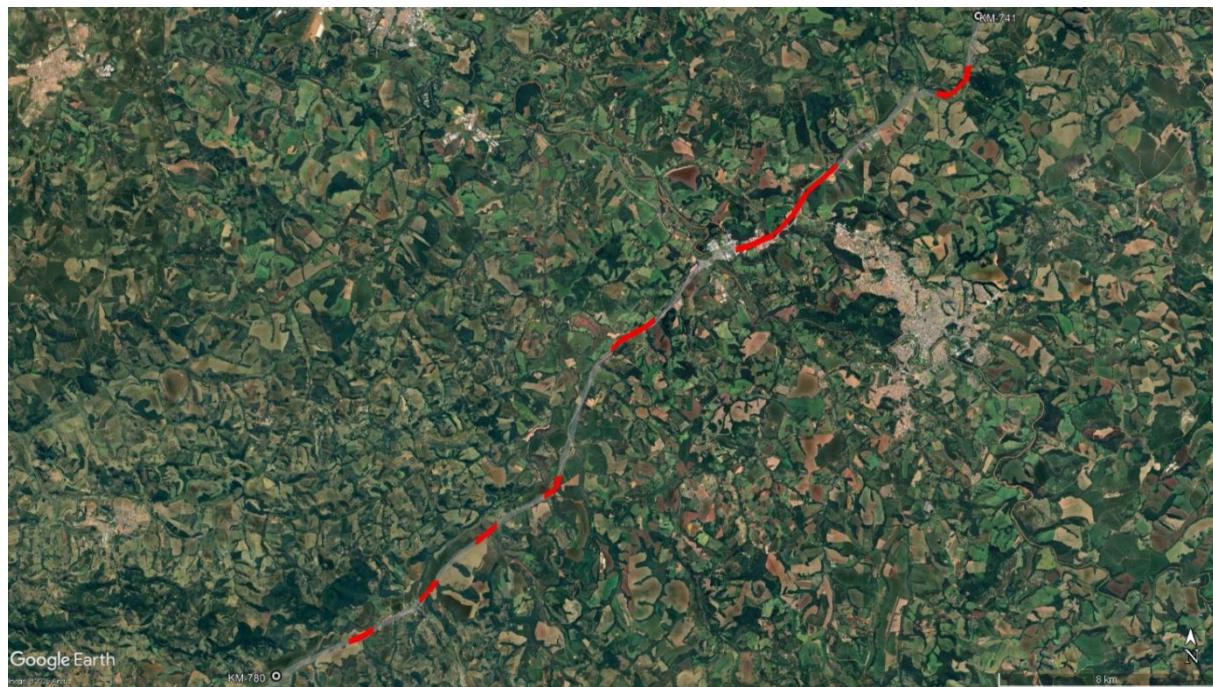
Já dados compilados dos últimos anos e do Estudo do Atropelamento de Fauna (MPB, 2018) realizado em 2017 apontaram que trechos na região de Três Corações/MG e Campanha/MG possuem alta frequência de atropelamentos, alto índice de biodiversidade e ocorrência de espécies vulneráveis (**Figura 11**).

Figura 11. Foto de satélite dos trechos 29 ao 32 onde são destacados os hotspots calculados pelo software Siriema 2.0. A região apresenta alta biodiversidade e alta frequência de atropelamento de fauna. Fonte: Google Earth 28/01/2025.

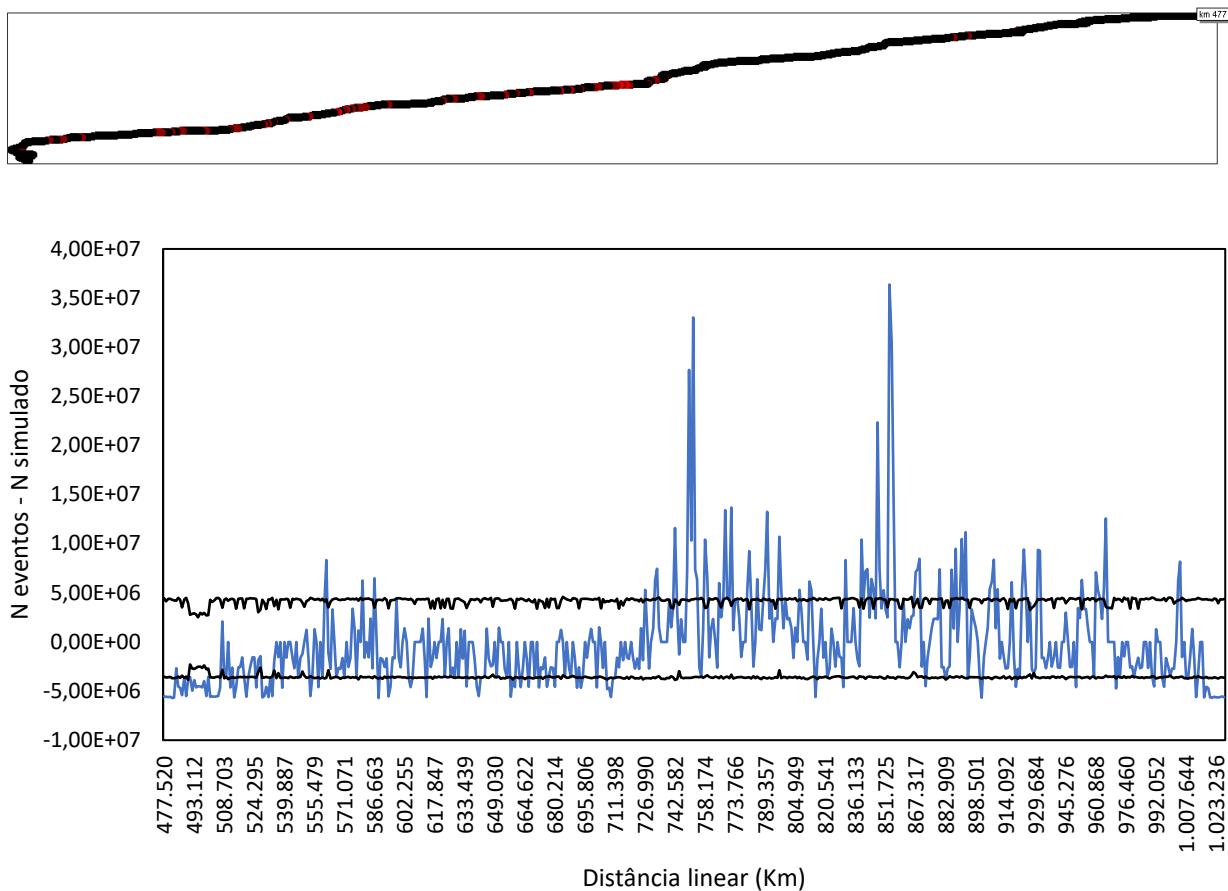
Figura 12. Gráfico de *hotspots* gerado no software *Siriema 2.0* utilizando-se os dados de atropelamentos ao longo do período entre 2013 e a data de corte deste relatório.

Ao plotar os dados da **Figura 12** no software *Google Earth Pro* é possível perceber que os *hotspots* surgem a partir do km 554 em Itaguara/MG e se distribuem ao longo da rodovia até o km 026 em Atibaia/SP (**Figura 13**).

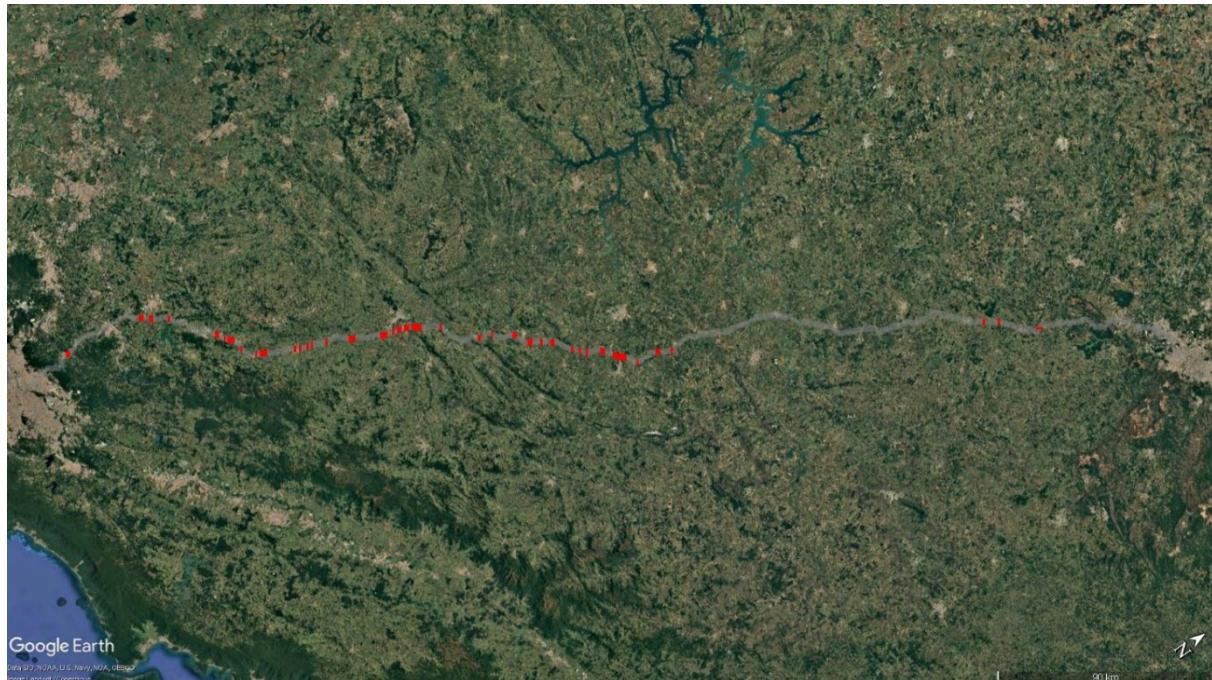
Figura 13. Foto de satélite demonstrando os hotspots (em vermelho) identificados na BR-381. Fonte: Google Earth 31/01/2025.

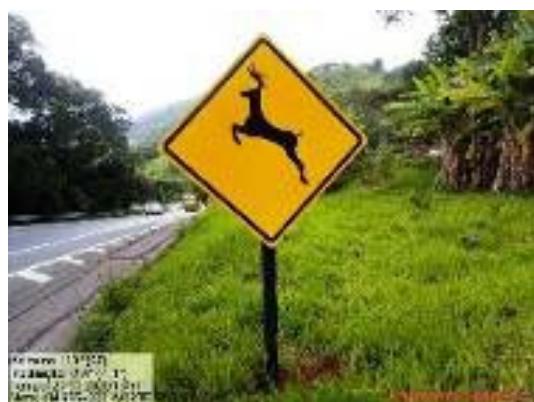
Figura 15. Placa indicativa de presença de fauna.

Ressalta-se que em todas as metodologias aplicadas, não foi utilizado método de coleta de informações que envolvesse a coleta ou manejo de animais vivos, feridos ou mortos. De modo geral, entende-se que o estudo atingiu os objetivos propostos, identificando a fauna impactada pela rodovia, na forma de eventos de atropelamento, bem como a fauna presente no entorno, que porventura pode acessar a rodovia e se expor ao risco de atropelamento. Foram identificados os pontos de agregação dos atropelamentos (*hotspots*), que servem como ponto de partida para a tomada de decisão a respeito da implantação de medidas mitigadoras de atropelamentos, levando em consideração os locais de instalação e as necessidades da fauna que porventura venham utilizar as estruturas implantadas. Em 2020 foram implantadas 38 placas indicando a presença de fauna silvestre nos 19 pontos de hotspots identificados pelo estudo da MPB realizado em 2017 (**Figura 15**). No período do presente relatório, não houve implantação de novas placas indicadoras de presença de fauna.

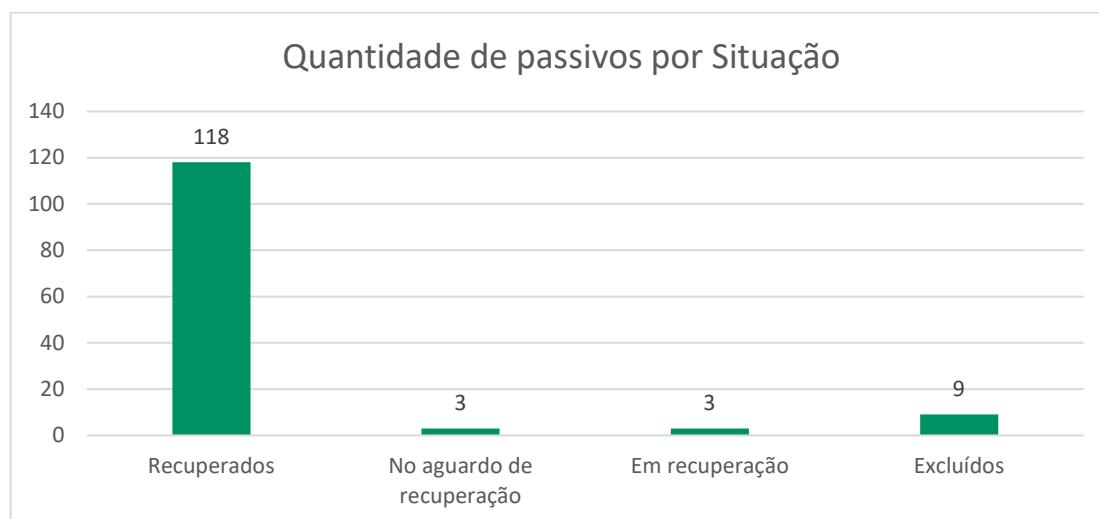
Seguindo o exposto anteriormente, ao longo do contrato de concessão houve o monitoramento de 133 (cento e trinta e três) passivos ambientais surgidos pela intensificação de processos erosivos em taludes de corte e de aterro, assoreamento de cursos hidricos e obstrução de drenagens existentes. Conforme demonstra a **Figura 19**, deste quantitativo, 118 (cento e dezoito) passivos encontram-se recuperados (88,72% dos passivos monitorados), 9 (nove) foram excluídos (6,77% dos passivos), 3 (três) estão em processo de recuperação (2,26% dos passivos) e outros 3 (três) aguardam início das atividades de recuperação, incluindo reincidência com atividades ainda em planejamento, e representam 2,26% do quantitativo total.

Figura 19. Gráfico demonstrativo do número de passivos ambientais recuperados, em recuperação e excluídos da BR-381/SP/MG.

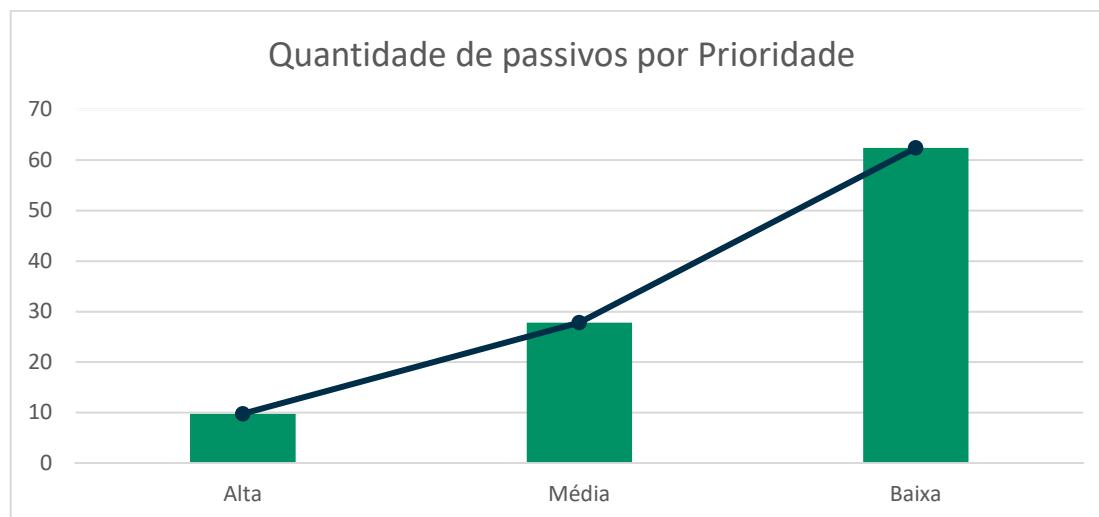
Considerando a prioridade dos passivos exibida no **Anexo VII**, é possível evidenciar que 62,41% dos passivos ambientais da BR-381/SP/MG são de prioridade baixa, 27,82% são de prioridade média e apenas 9,77% são de prioridade alta (**Figura 20**).

Figura 20. Quantidade de passivos ambientais existentes na rodovia por prioridade.

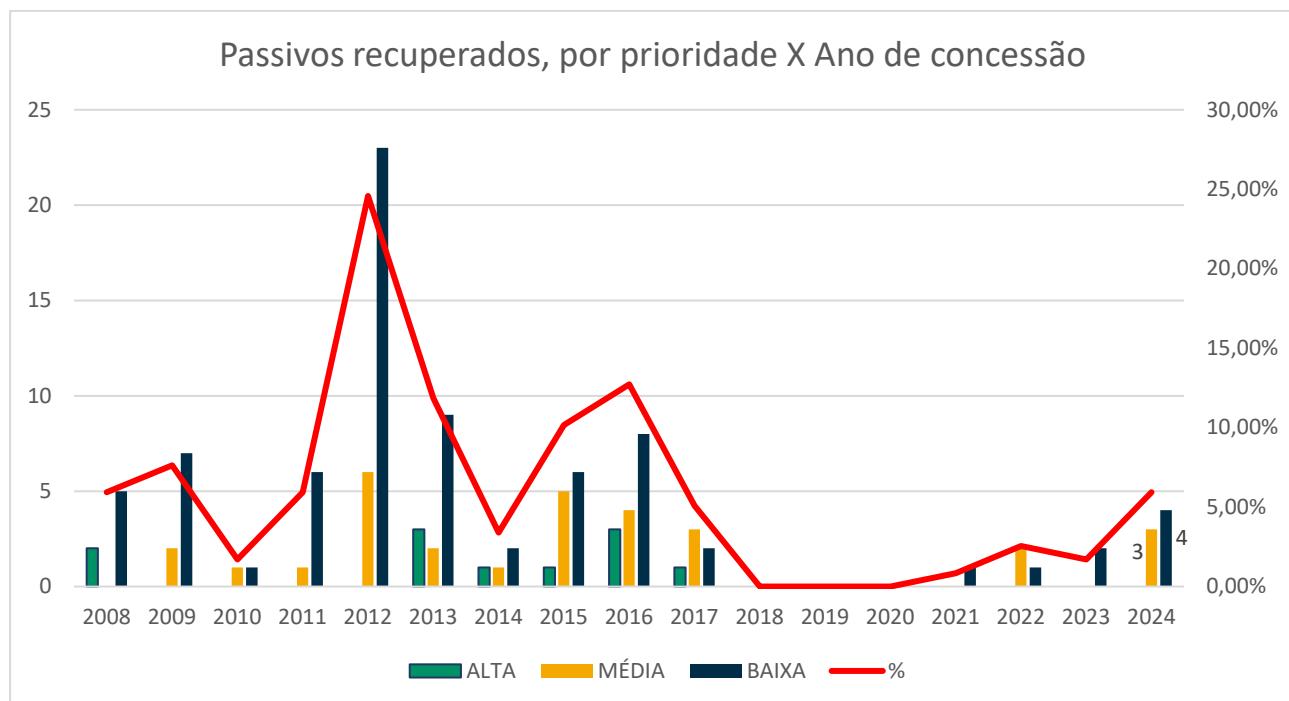
Dos 13 (treze) passivos ambientais de prioridade alta identificados, 11 (onze) foram recuperados, 1 (um) foi excluído e 1 (um) se encontra em recuperação, sendo este o passivo nº 76, do km 518+000 Sul, o qual teve sua obra iniciada em julho de 2023, e encontra-se com obras finalizadas no aguardo do estabelecimento da vegetação implantada para proteção do talude reconformado. Ao analisar o histórico de passivos recuperados durante os anos de concessão (**Figura 21**) é possível verificar que o empreendimento dispendeu esforços para recuperar as áreas nos primeiros 9 (nove) anos de contrato, sendo que o ano de 2012 agregou o maior número de ações relacionadas ao tema, totalizando 29 passivos reconformados e revegetados no ano.

Figura 21. Quantidade de passivos ambientais recuperados, por prioridade, por ano de Concessão na BR-381/SP/MG.
