19º RELATÓRIO DE ACOMPANHAMENTO AMBIENTAL - RAA

PERÍODO DE MARÇO A AGOSTO - 2023

REFERENTE AS RODOVIAS BR -
060, BR-153 E BR 262
DF/GO/MG

SETEMBRO - 2023

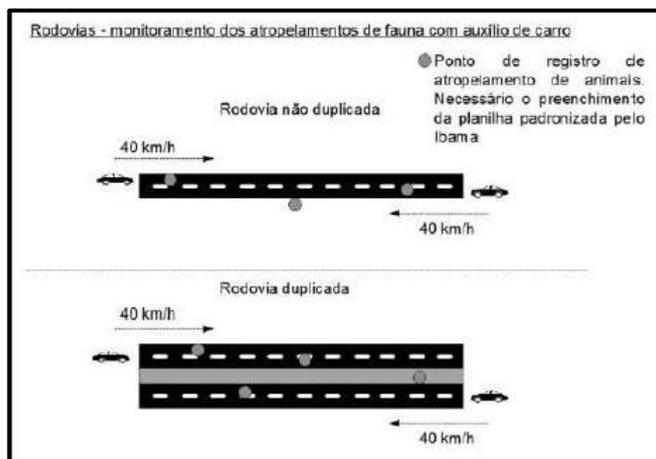
FIGURA 2 – METODOLOGIA PARA MONITORAMENTO DE RODOVIA COM AUXÍLIO DE CARRO (FONTE: IN IBAMA Nº 013/2013 – ANEXO IX).

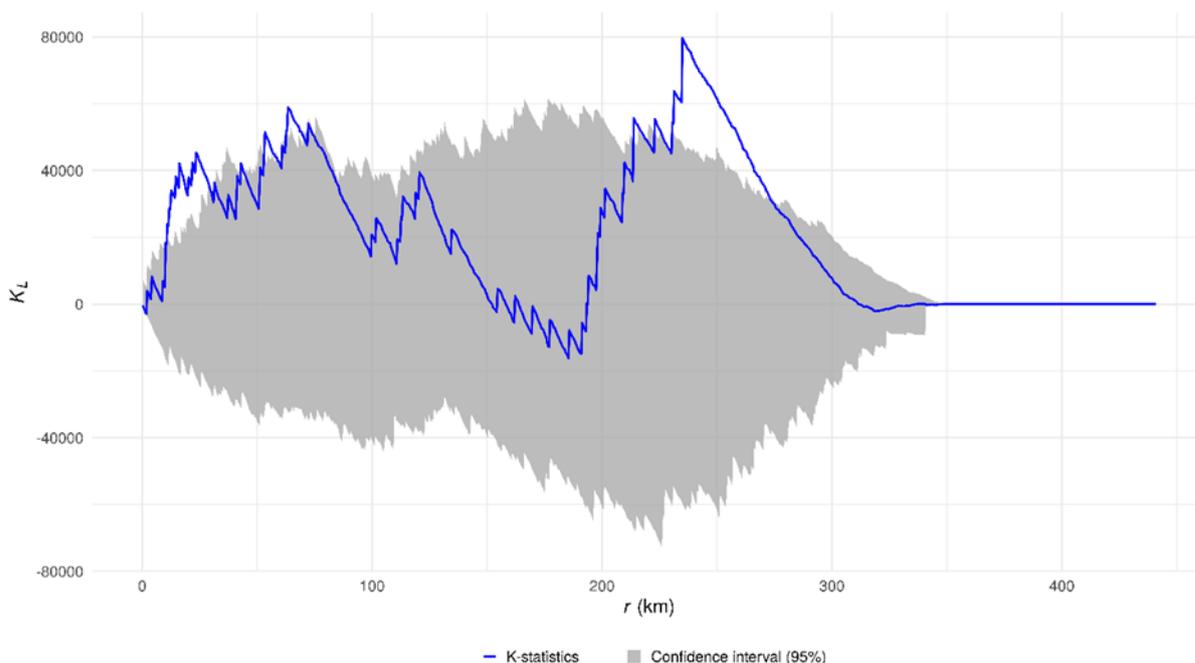
FIGURA 25 ESTATÍSTICA K DE RIPLEY – 2D PARA A BR-060 E BR-153 (DF, GO E MG – PISTA DUPLICADA).BR-153 (MG – PISTA SIMPLES)

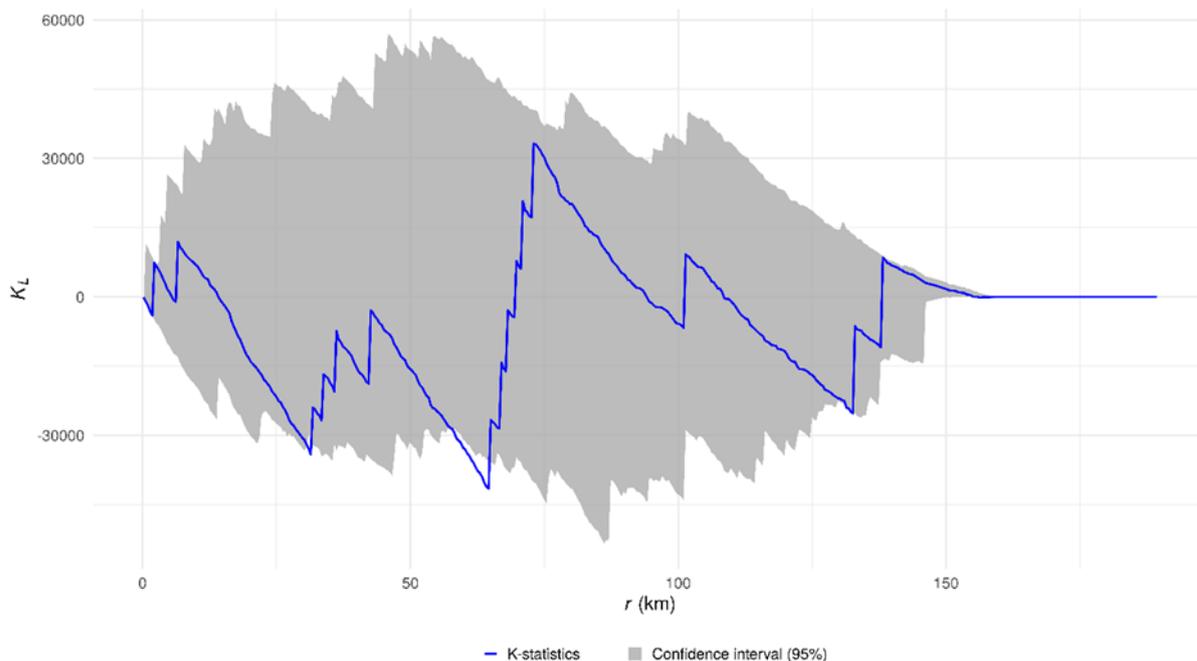
FIGURA 26 – ESTATÍSTICA K DE RIPLEY – 2D PARA A BR-153/MG (PISTA SIMPLES).

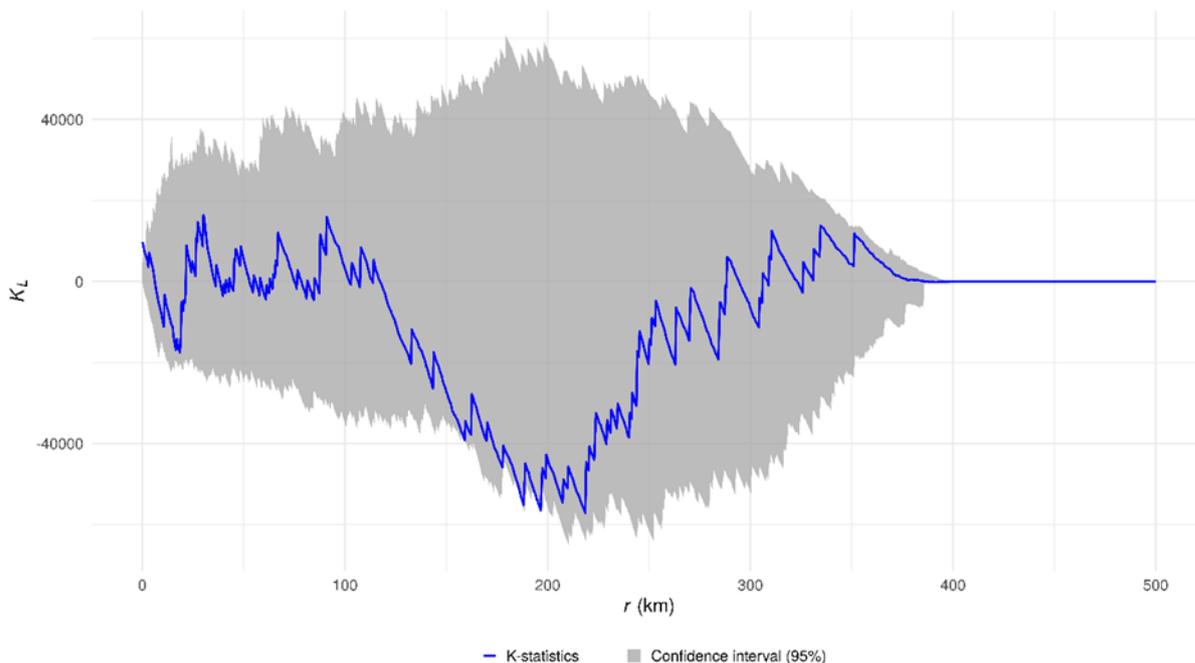
FIGURA 27 – ESTATÍSTICA K DE RIPLEY – 2D PARA A BR-262/MG (FUSO 23 K).

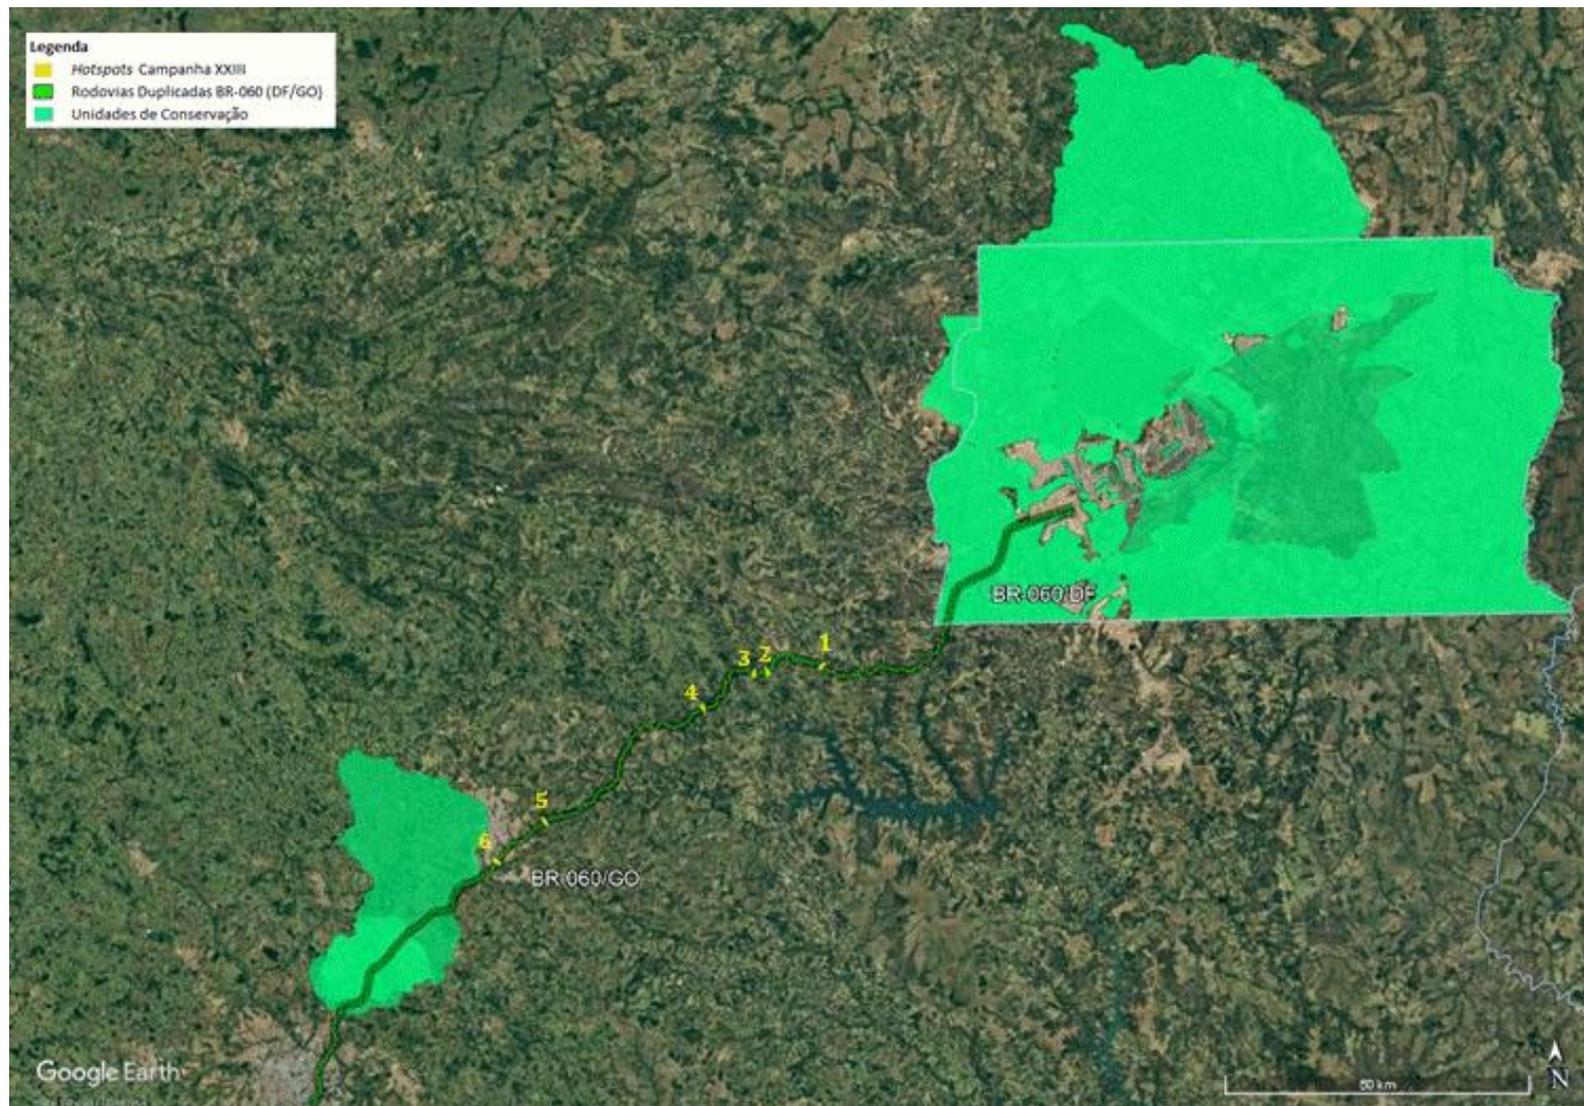
FIGURA 28 – HOTSPOTS PARA OS ATROPELAMENTOS DA CAMPANHA XXIII NA BR-060 (DF/GO) .FONTE: GOOGLE EARTH, 2023

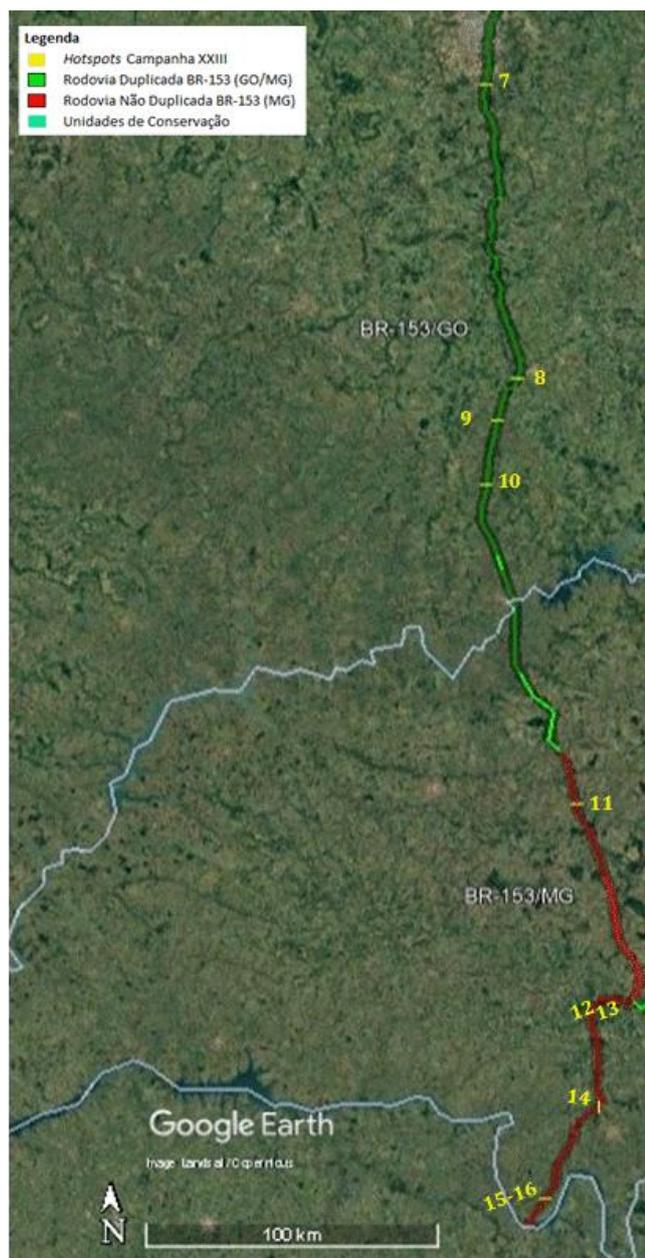
FIGURA 29 – HOTSPOTS PARA OS ATROPELAMENTOS DA CAMPANHA XXIII NA BR-153 (GO/MG). FONTE: GOOGLE EARTH, 2023

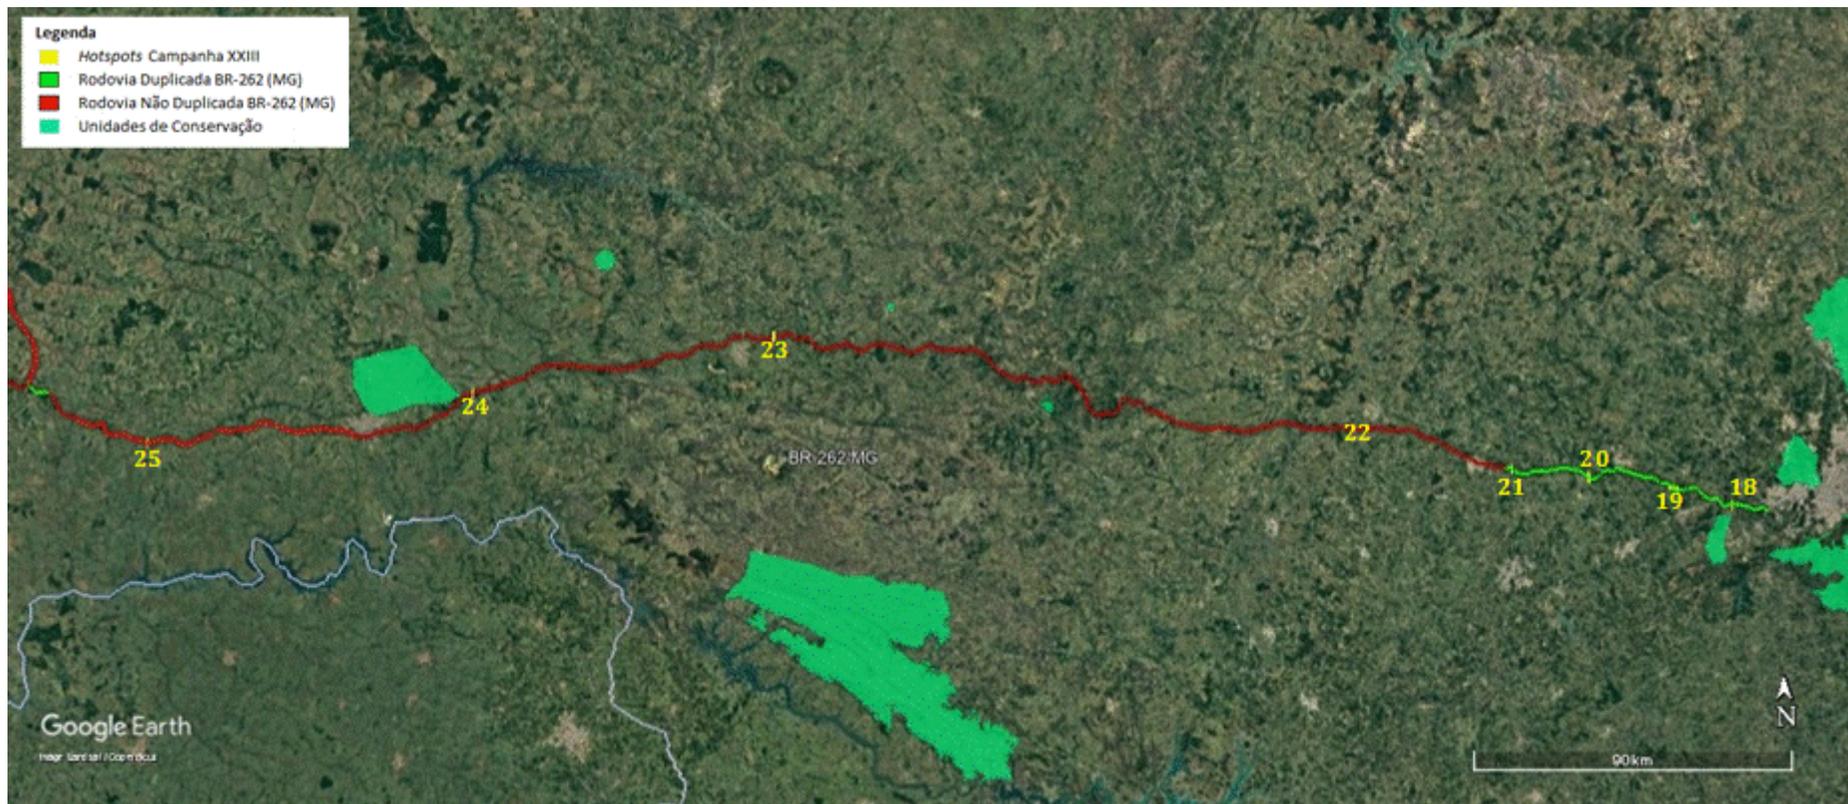
FIGURA 30 – HOTSPOTS PARA OS ATROPELAMENTOS DA CAMPANHA XXIII NA BR-262/MG. FONTE: GOOGLE EARTH, 2023

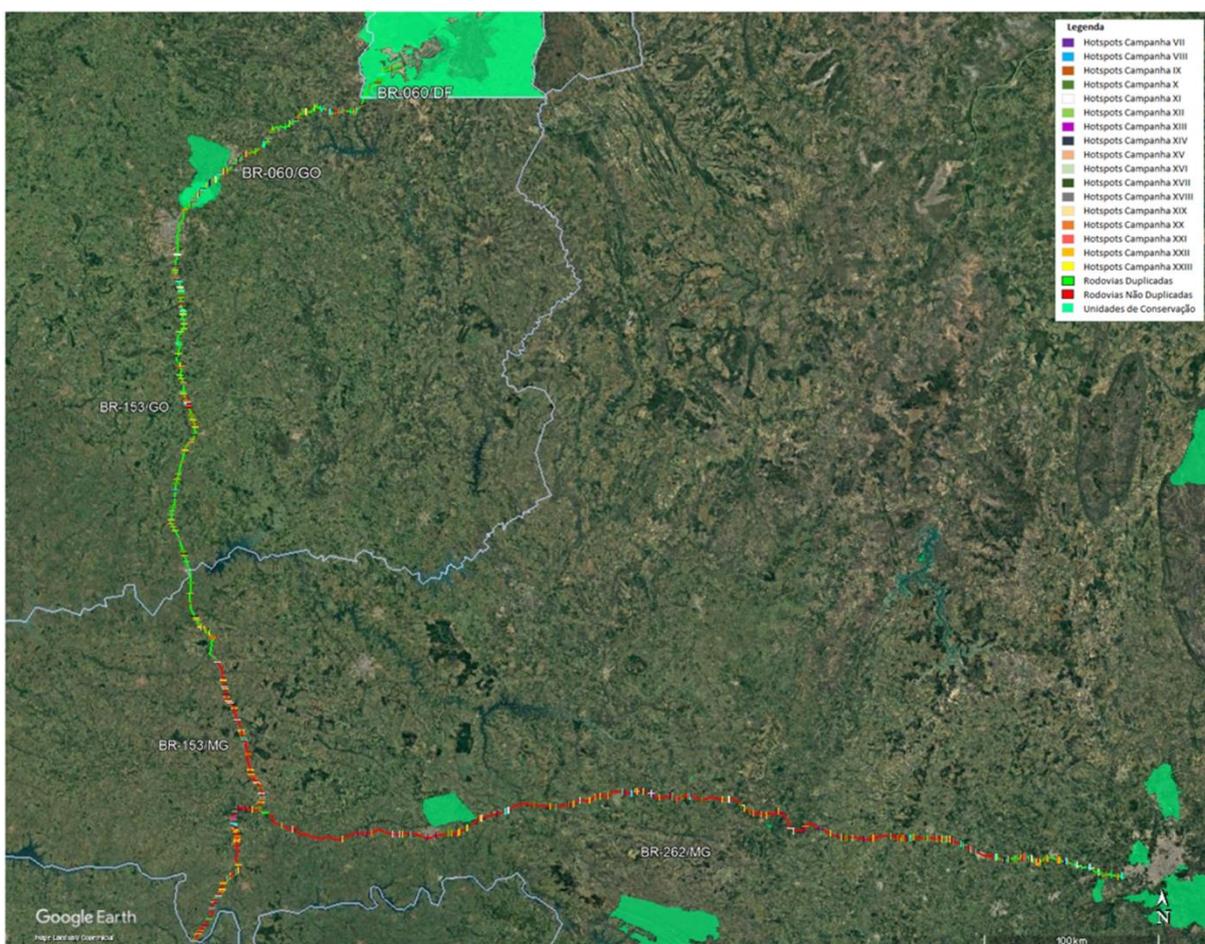
FIGURA 34– HOTSPOTS PARA OS ATROPELAMENTOS NAS BR-060, BR-153 E BR-262 (DF/GO/MG) - CAMPANHAS VII A XXIII (FONTE: GOOGLE EARTH, 2023).

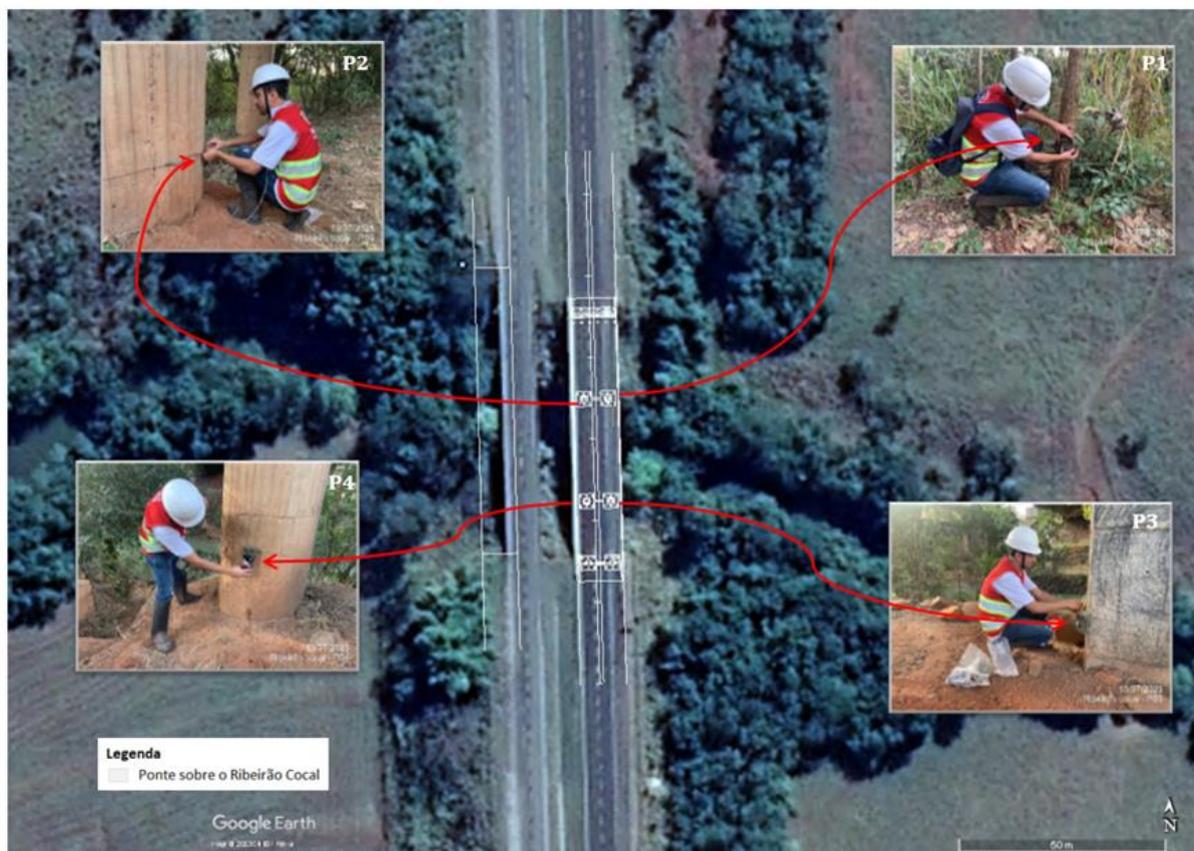
FIGURA 36 – LOCALIZAÇÃO DAS ARMADILHAS FOTOGRÁFICAS SOB A PONTE SOBRE O RIBEIRÃO COCAL, BR-153/MG. FONTE: TRIUNFO CONCEBRA (CAMPANHA XXIII)

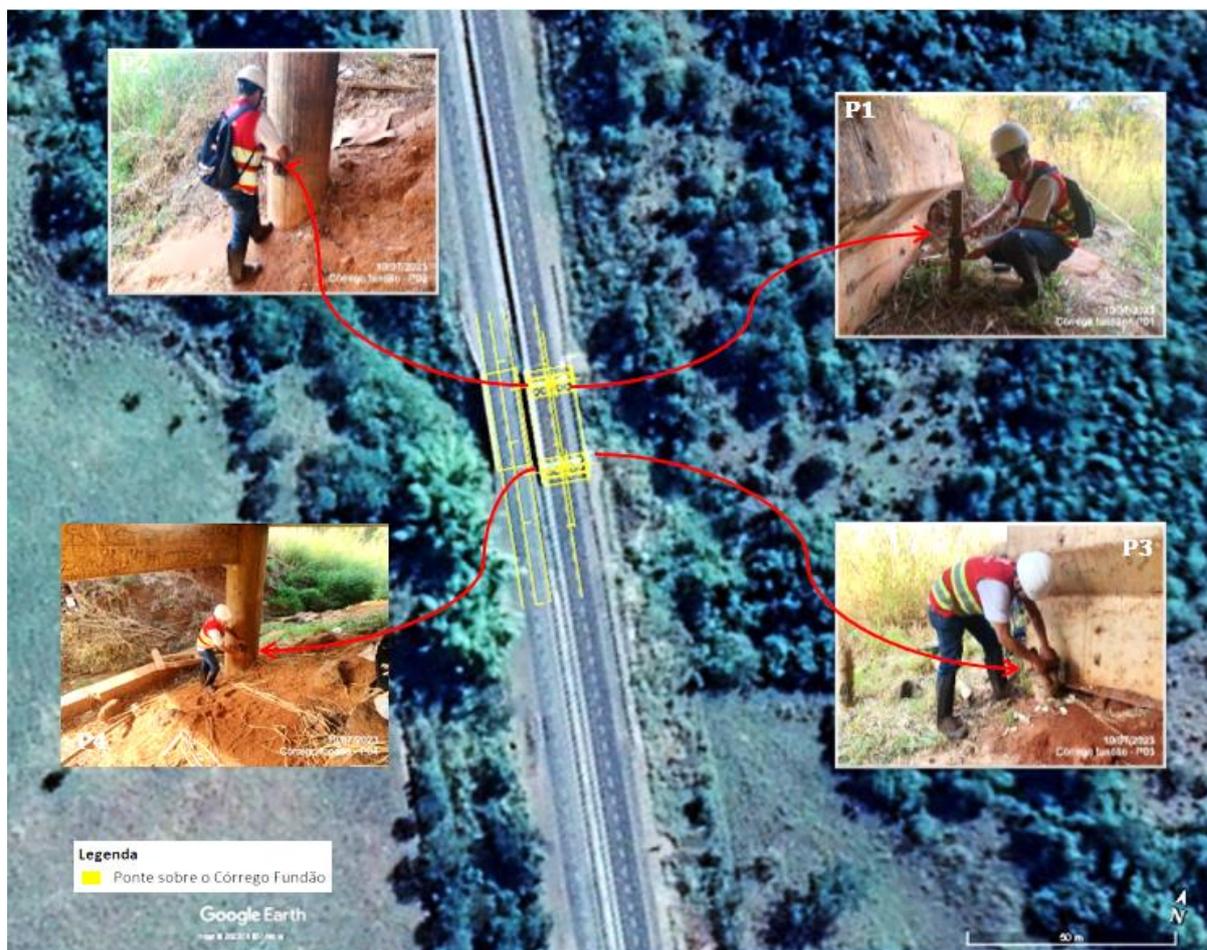
FIGURA 37 – LOCALIZAÇÃO DAS ARMADILHAS FOTOGRÁFICAS SOB A PONTE SOBRE O CÓRREGO FUNDÃO, BR-153/MG. FONTE: TRIUNFO CONCEBRA (CAMPANHA XXIII)

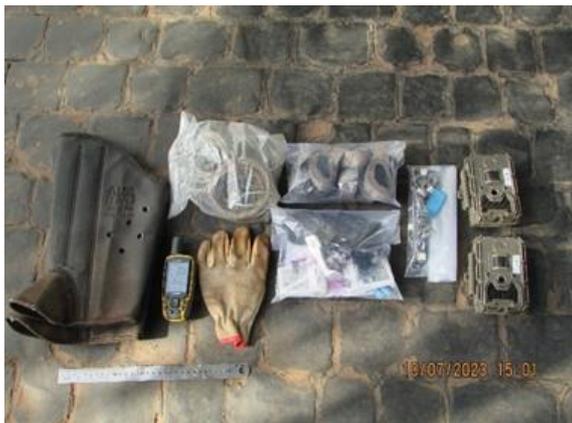
FIGURA 38 – EQUIPAMENTOS UTILIZADOS PARA A REALIZAÇÃO DO PELO MONITORAMENTO DAS PASSAGENS DE FAUNA (FONTE: TRIUNFO CONCEBRA).

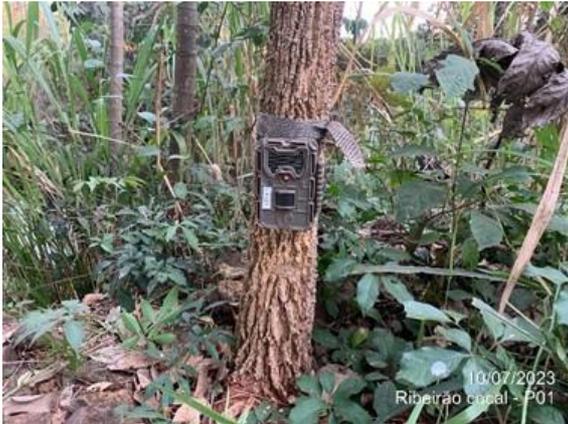
FIGURA 40 – ARMADILHA FOTOGRÁFICA INSTALADA, SOB A PONTE DO RIBEIRÃO COCAL NA BR-153/MG; KM 124+050, EM 10 DE JULHO DE 2023 (COORDENADA UTM 22K, 721678 E/ 7849535 S) (FONTE: TRIUNFO CONCEBRA).

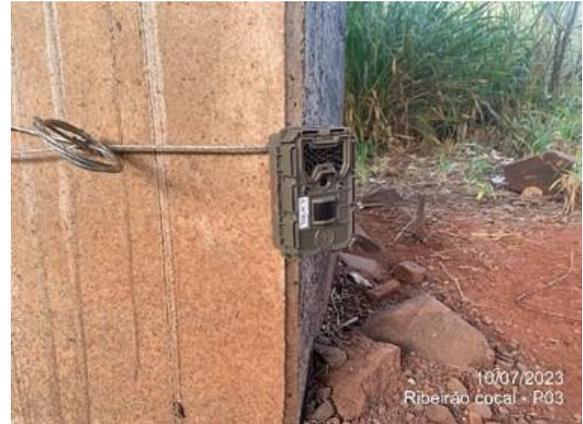
FIGURA 41 – ARMADILHA FOTOGRÁFICA INSTALADA SOB A PONTE DO RIBEIRÃO COCAL NA BR-153/MG; KM 124+050, EM 10 DE JULHO DE 2023 (COORDENADA UTM 22K, 721675 E/ 7849539 S) (FONTE: TRIUNFO CONCEBRA).

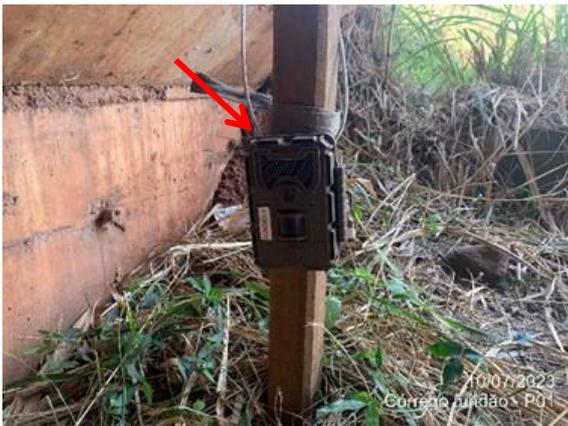
FIGURA 42 – ARMADILHA FOTOGRÁFICA INSTALADA, SOB A PONTE DO CÓRREGO FUNDÃO NA BR-153/MG; KM 121+600, EM 10 DE JULHO DE 2023 (COORDENADA UTM 22K, 721315 E/ 7852036 S) (FONTE: TRIUNFO CONCEBRA).

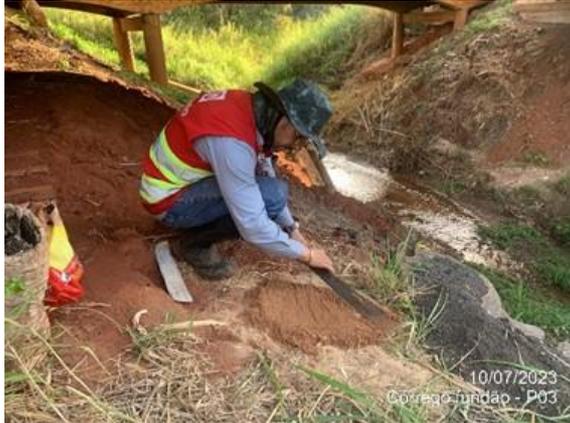
FIGURA 44 – INTEGRANTE DA EQUIPE MONTANDO PARCELA DE PEGADA SOB O PILAR 3 DA PONTE NO CÓRREGO FUNDÃO, EM 10 DE JULHO DE 2023 (FONTE: TRIUNFO CONCEBRA).

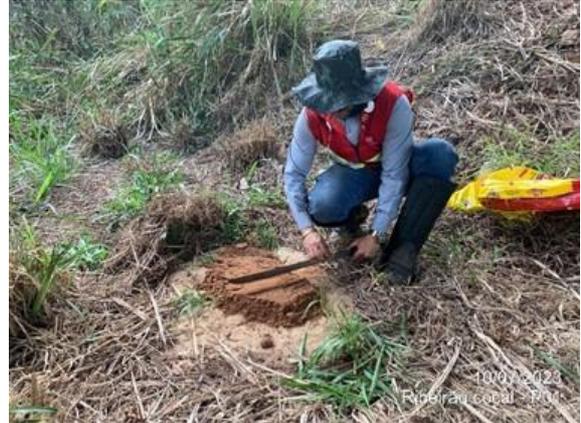
FIGURA 45 – PARCELA DE PEGADA INSTALADA SOB O PILAR 1 DA PONTE DO RIBEIRÃO COCAL, EM 10 DE JULHO DE 2023 (FONTE: TRIUNFO CONCEBRA).

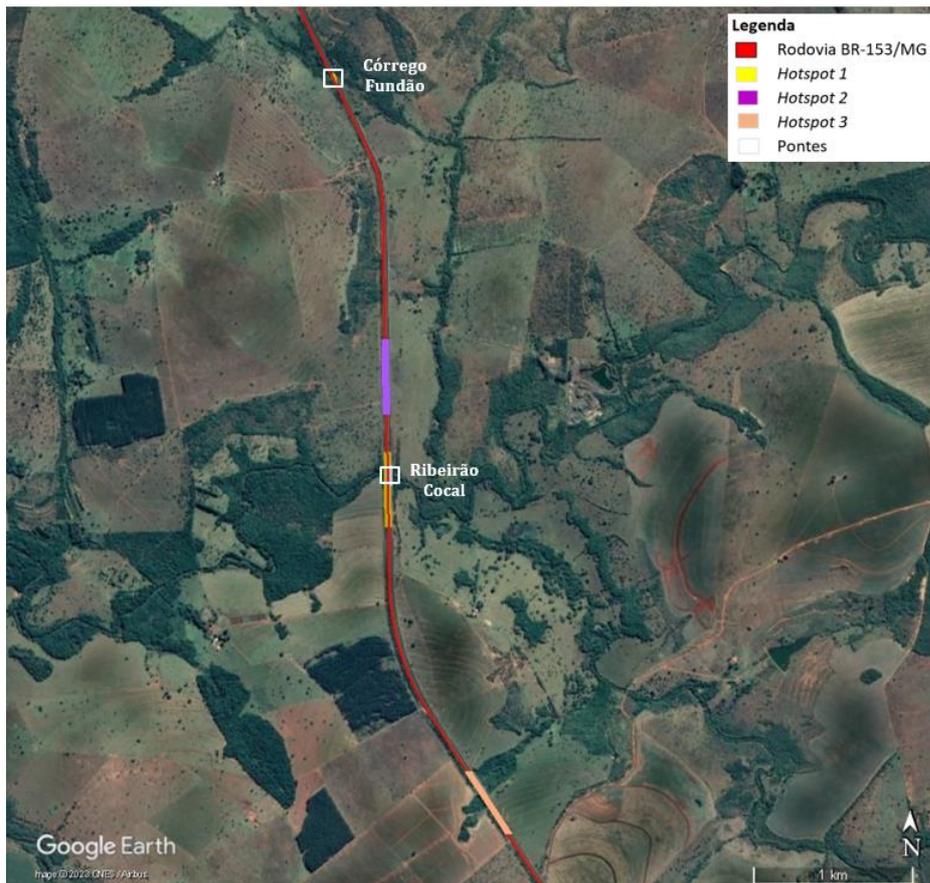
FIGURA 65 – HOTSPOTS PRÓXIMOS ÀS PASSAGENS SOB O RIBEIRÃO COCAL E CÓRREGO FUNDÃO.

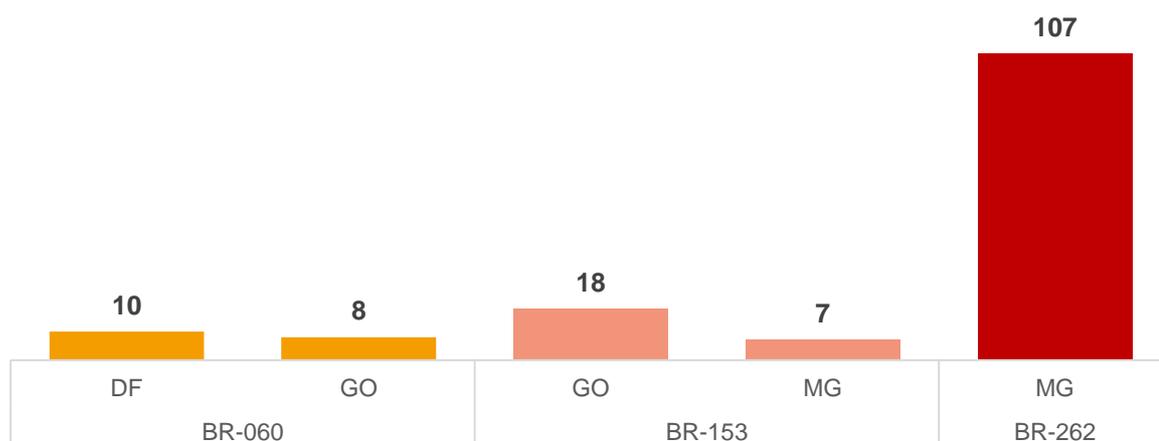
FIGURA 68 – PASSIVOS AMBIENTAIS IDENTIFICADOS NAS RODOVIAS SOB RESPONSABILIDADE DA TRIUNFO CONCEBRA (ARQUIVO PRÓPRIO, 2022).

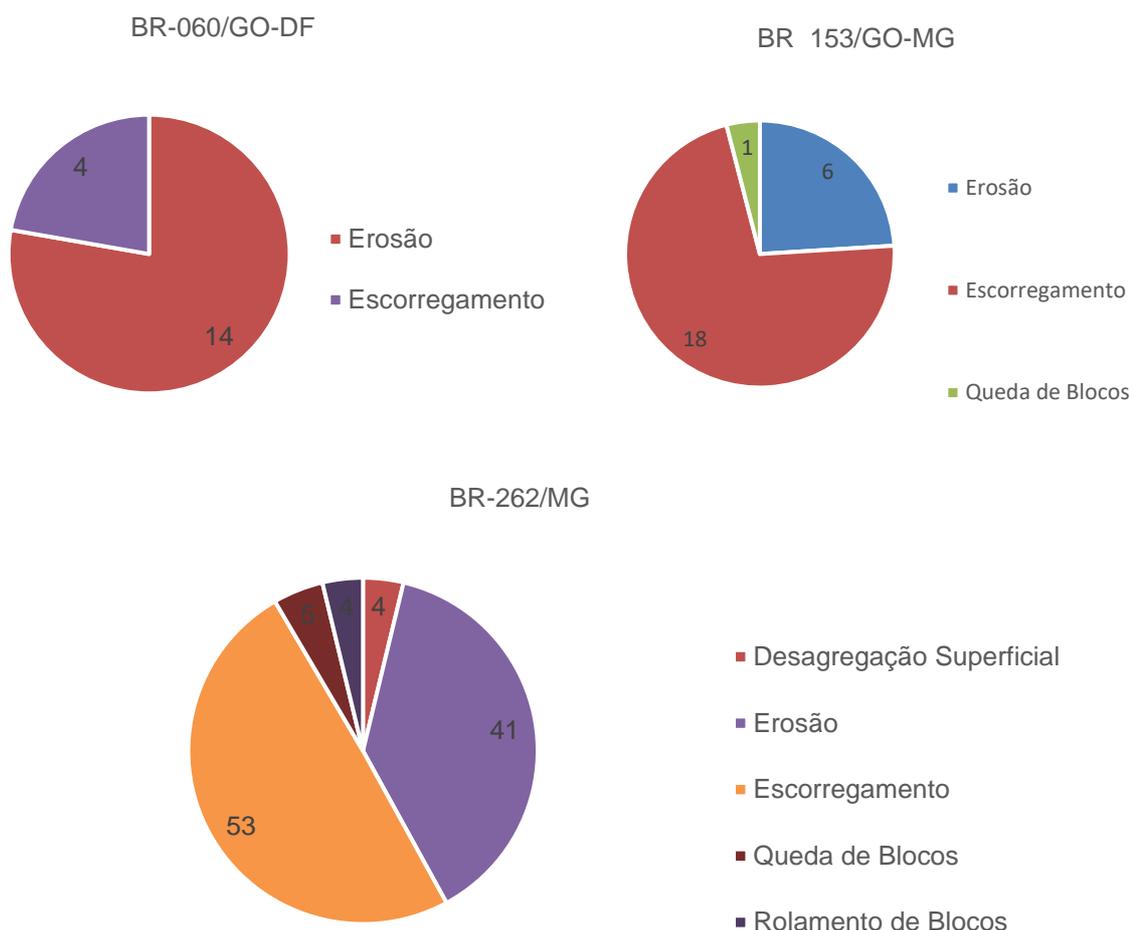
FIGURA 69 - PASSIVOS AMBIENTAIS IDENTIFICADOS, POR CLASSIFICAÇÃO. (ARQUIVO PRÓPRIO, 2022).
