# **20º RELATÓRIO DE ACOMPANHAMENTO AMBIENTAL - RAA**

*PERÍODO DE SETEMBRO/23 A FEVEREIRO/24*

**REFERENTE AS RODOVIAS BR-  
060, BR-153 E BR 262  
DF/GO/MG**

**MARÇO - 2024**

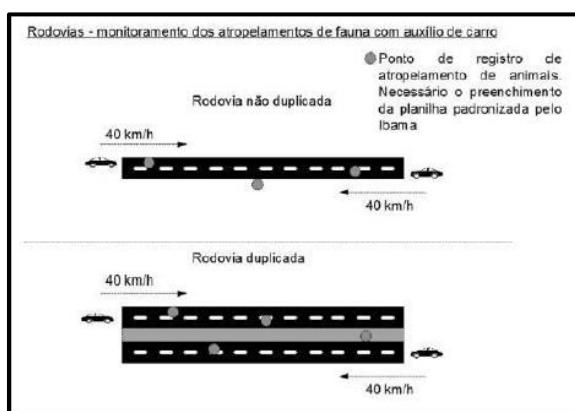
*FIGURA 2 – METODOLOGIA PARA MONITORAMENTO DE RODOVIA COM AUXÍLIO DE CARRO (FONTE: IN IBAMA Nº 013/2013 – ANEXO IX).*

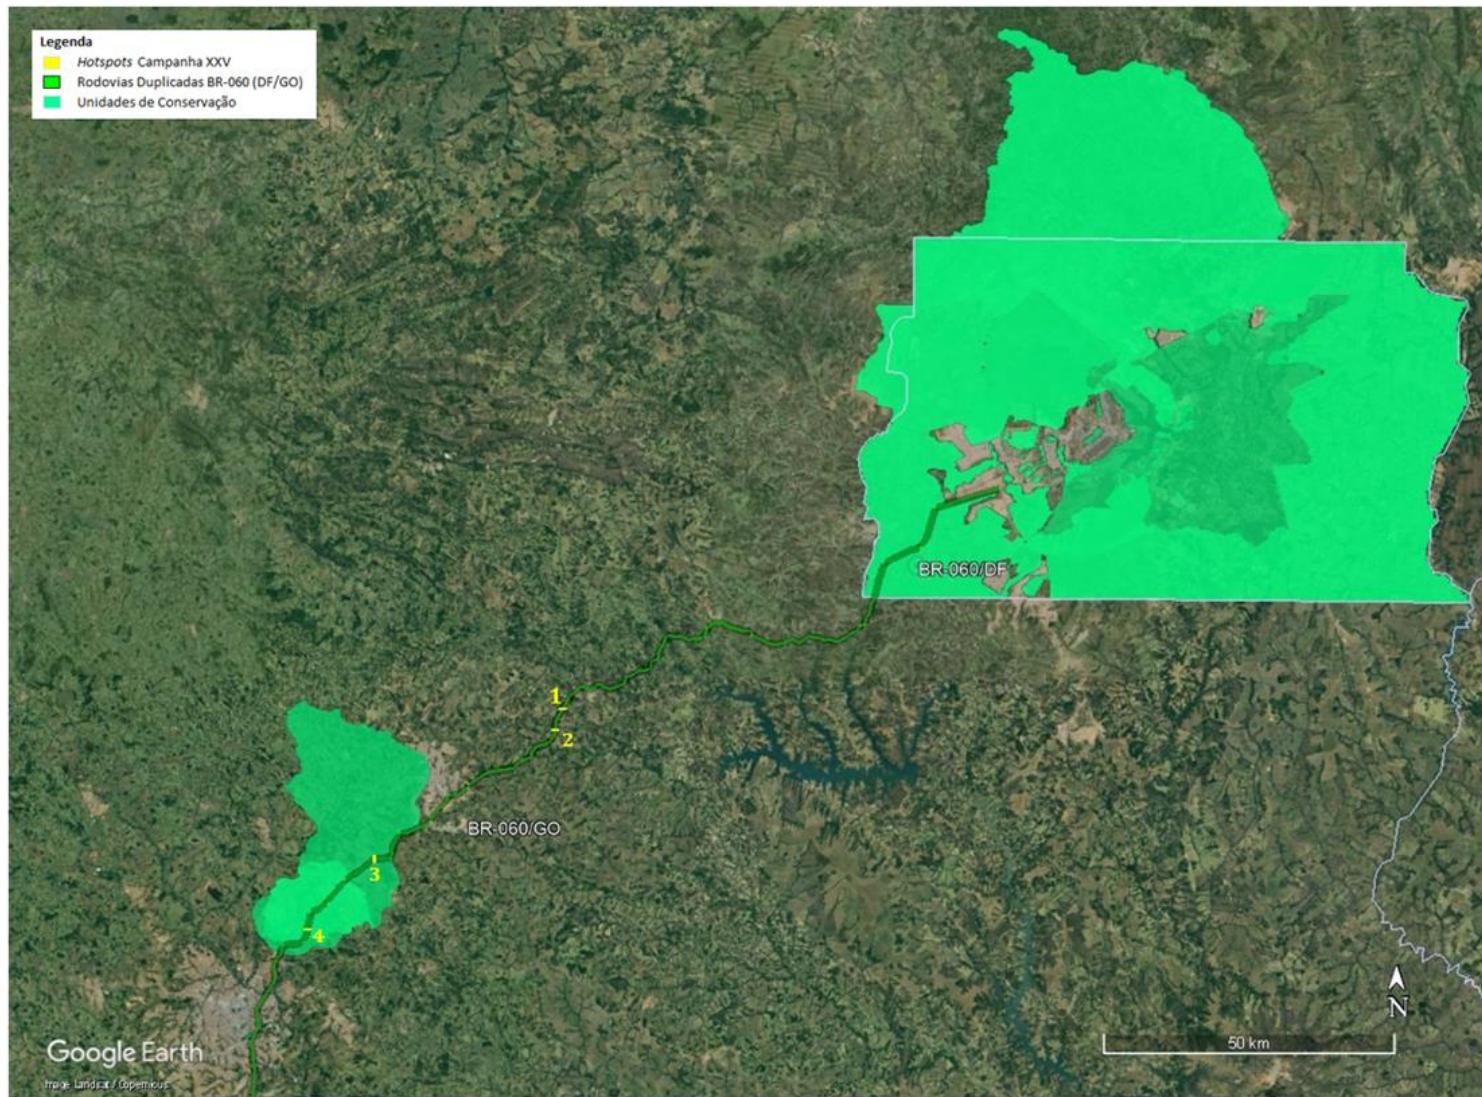
FIGURA 39 – HOTSPOTS PARA OS ATROPELAMENTOS DA CAMPANHA XXV NA BR-060 (DF/GO) .FONTE: GOOGLE EARTH, 2023

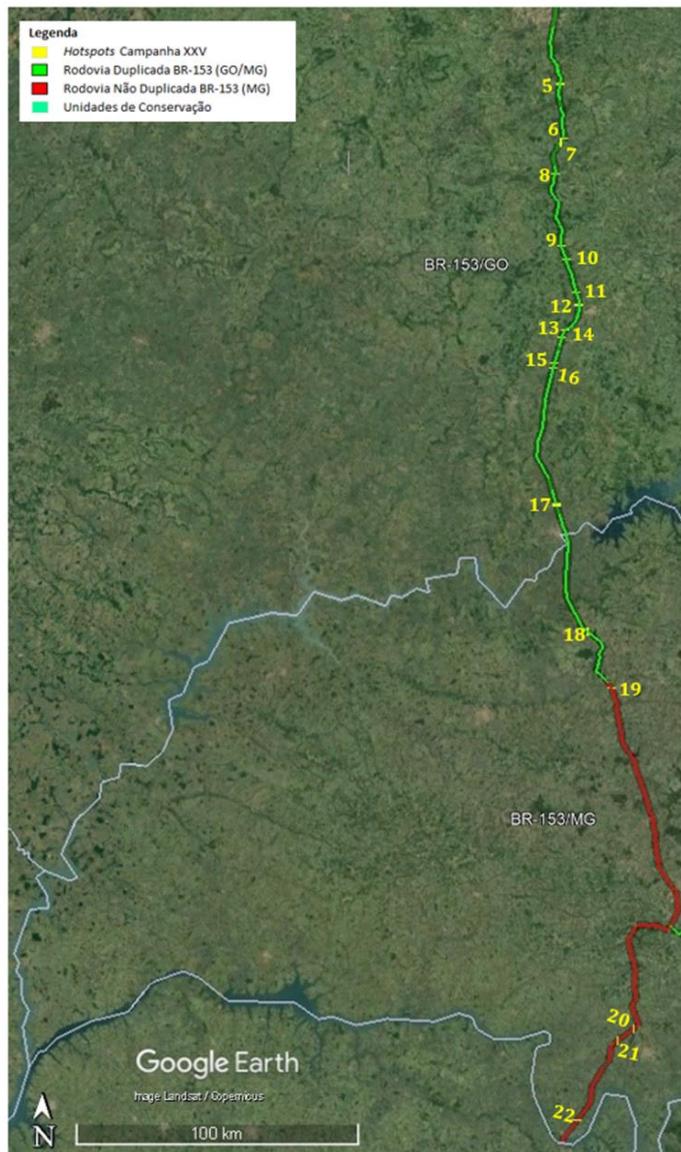
FIGURA 40 – HOTSPOTS PARA OS ATROPELAMENTOS DA CAMPANHA XXV NA BR-153 (GO/MG). FONTE: GOOGLE EARTH, 2023

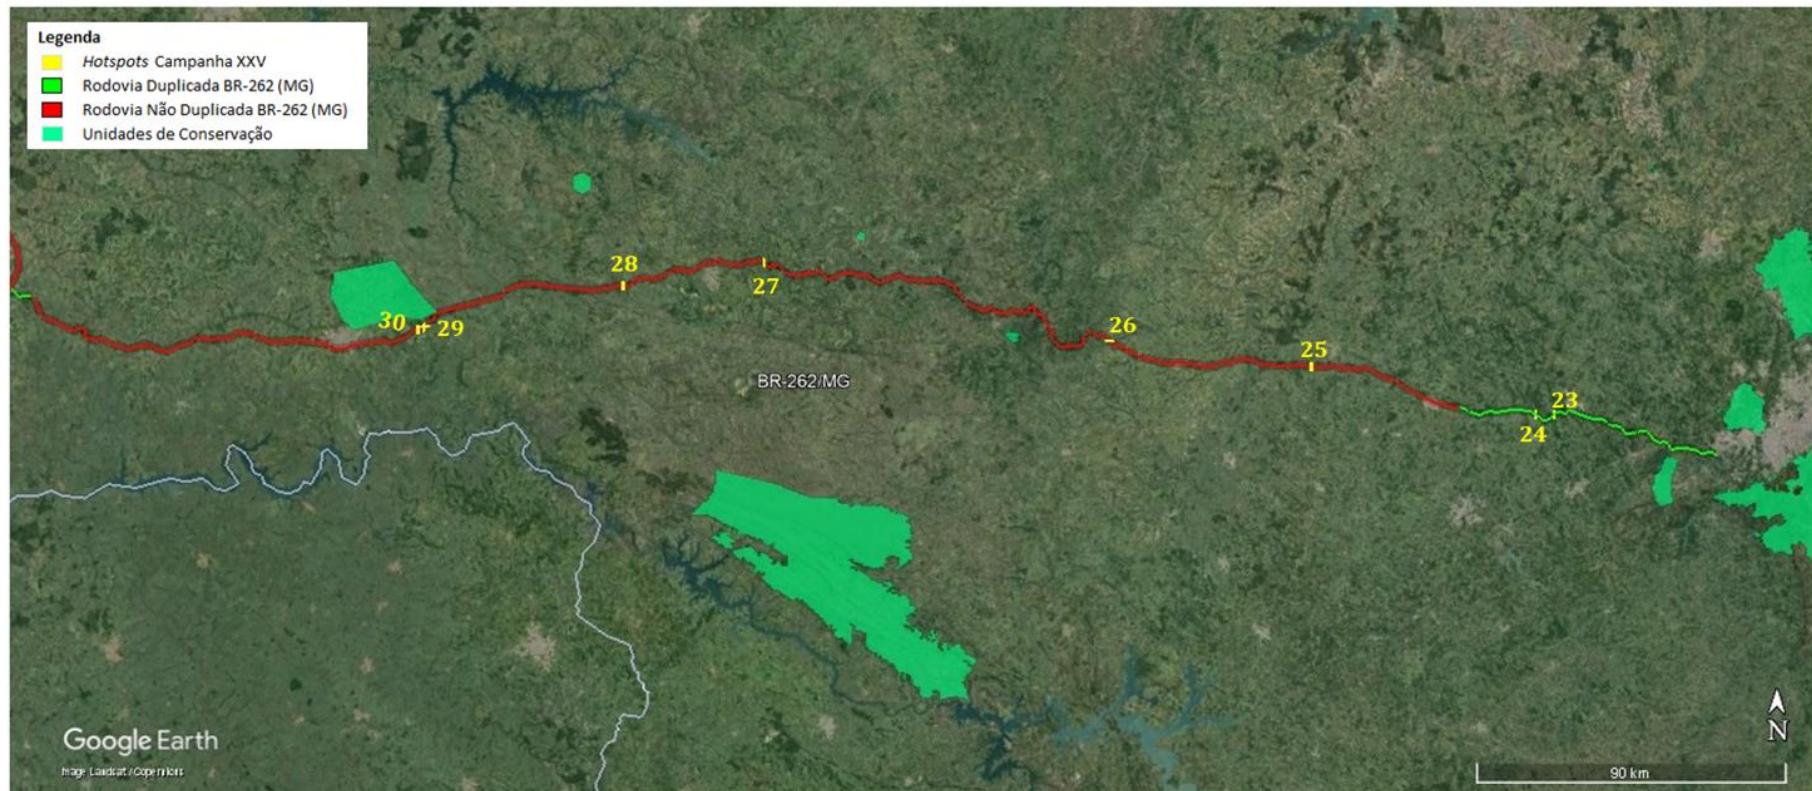
FIGURA 41 – HOTSPOTS PARA OS ATROPELAMENTOS DA CAMPANHA XXV NA BR-262/MG. FONTE: GOOGLE EARTH, 2023

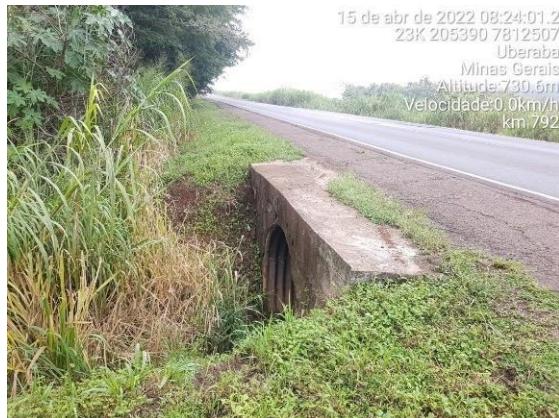
**FIGURA 50 – GALERIA DE DRENAGEM AVALIADA COM CONDIÇÕES PARA PASSAGEM DE FAUNA. BR-262/MG; KM 792, EM 15 DE ABRIL DE 2022 (COORDENADA UTM 23K, 205390 E/ 7812507 S) (FONTE: TRIUNFO CONCEBRA).**

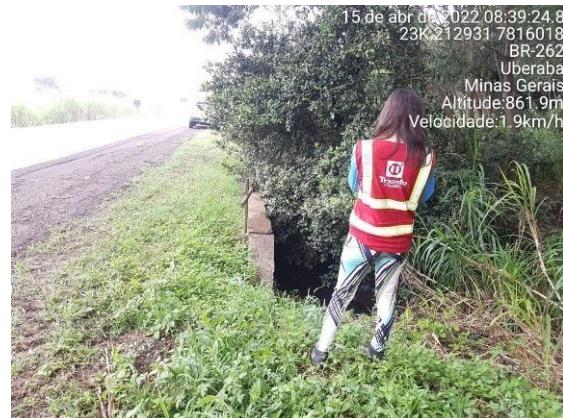
**FIGURA 51 – BIÓLOGA AVALIANDO IN LOCO ESTRUTURA COM CONDIÇÕES PARA PASSAGEM DE FAUNA. BR-262/MG; KM 792, EM 15 DE ABRIL DE 2022 (COORDENADA UTM 23K, 205390 E/ 7812507 S) (FONTE: TRIUNFO CONCEBRA).**

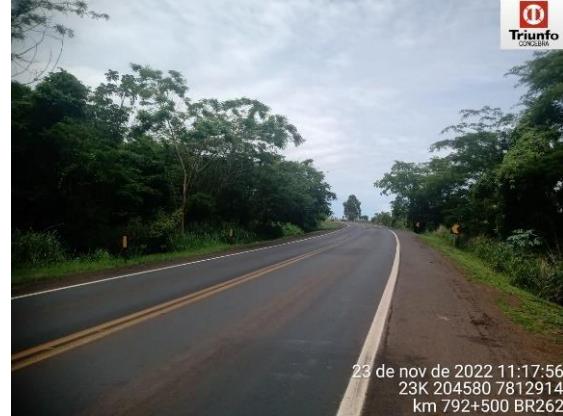
**FIGURA 53 – LOCAL AVALIADO PARA CERCAMENTO COM VEGETAÇÃO ÀS MARGENS DA RODOVIA BR-262/MG; KM 792+500, EM 23 DE NOVEMBRO DE 2022. (FONTE: TRIUNFO CONCEBRA).**

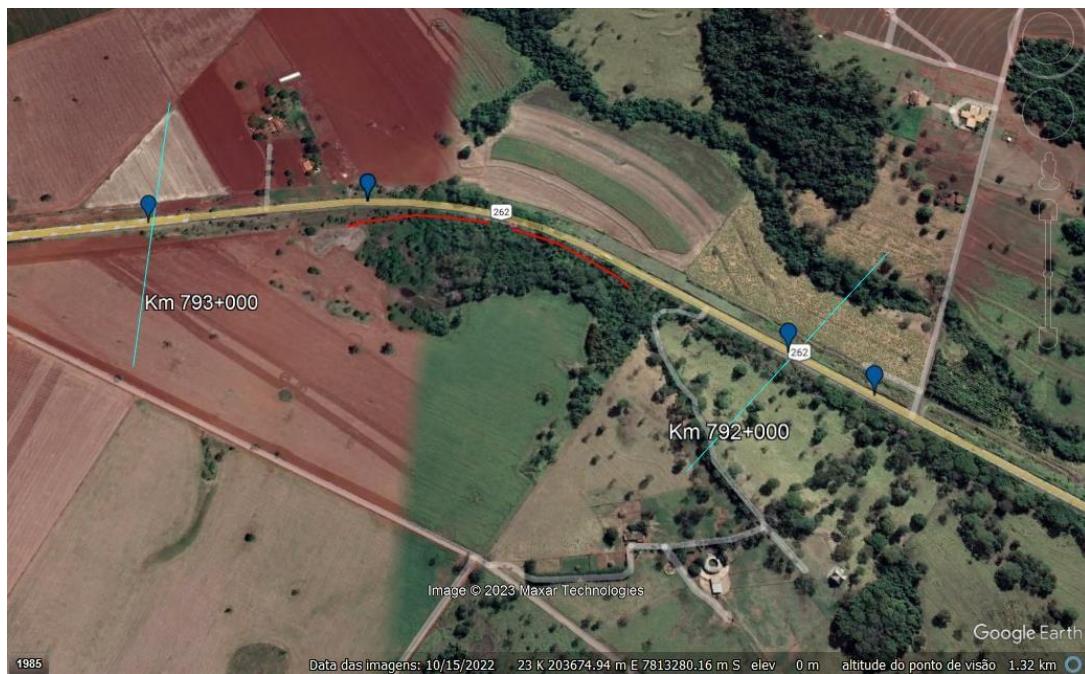
**FIGURA 54 – CROQUI ILUSTRATIVO DA LOCALIZAÇÃO DAS PASSAGENS DE FAUNA E CERCAMENTO NA BR-262/MG (FONTE: TRIUNFO CONCEBRA).**

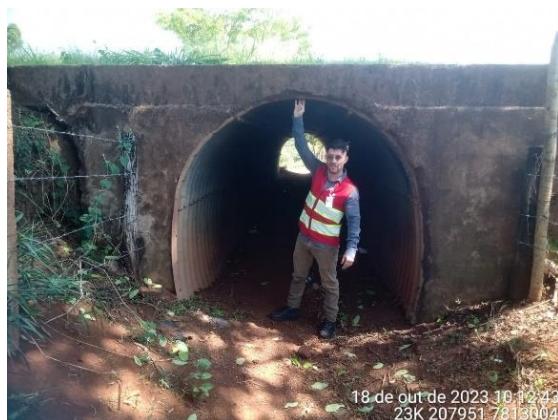
**FIGURA 55 – SAÍDA DA PASSAGEM - GALERIA DE TRANSPOSIÇÃO DE REBANHO. BR-262/MG; KM 789+057, EM 18 DE OUTUBRO DE 2023 (COORDENADA UTM 23K, 207951 E/ 7813004 S) (FONTE: TRIUNFO CONCEBRA).**

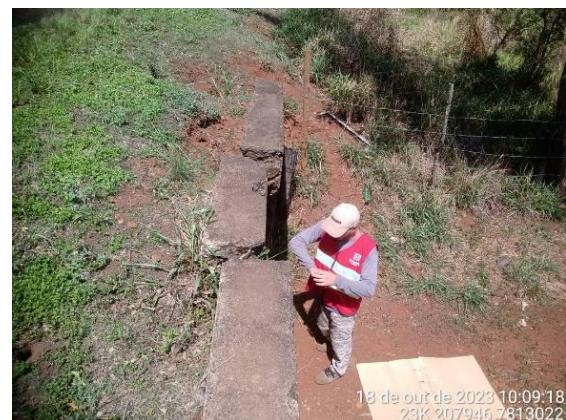
**FIGURA 56 – ENTRADA DA PASSAGEM - GALERIA DE TRANSPOSIÇÃO DE REBANHO. BR-262/MG; KM 789+057, EM 18 DE OUTUBRO DE 2023 (COORDENADA UTM 23K, 207946 E/ 7813022 S) (FONTE: TRIUNFO CONCEBRA).**

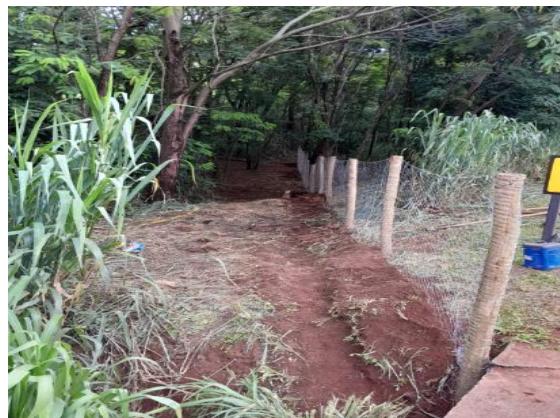
FIGURA 58 – INSTALAÇÃO DE CERCAMENTO PARA DIRECIONAMENTO DA FAUNA SILVESTRE, BR-262/MG; KM 792+900/LESTE. (FONTE: TRIUNFO CONCEBRA). (FONTE: TRIUNFO CONCEBRA).

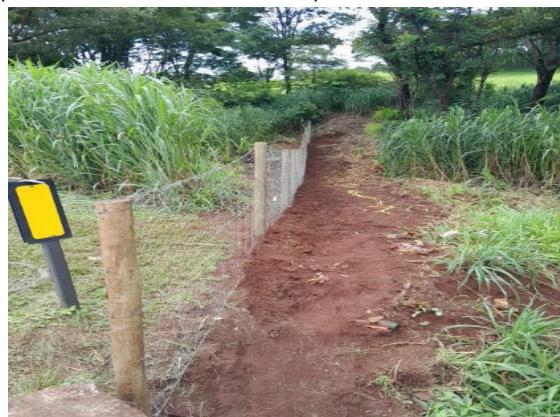
FIGURA 60 – INSTALAÇÃO DE CERCAMENTO PARA DIRECIONAMENTO DA FAUNA SILVESTRE, BR-262/MG; KM 792+900/LESTE. (FONTE: TRIUNFO CONCEBRA). (FONTE: TRIUNFO CONCEBRA).

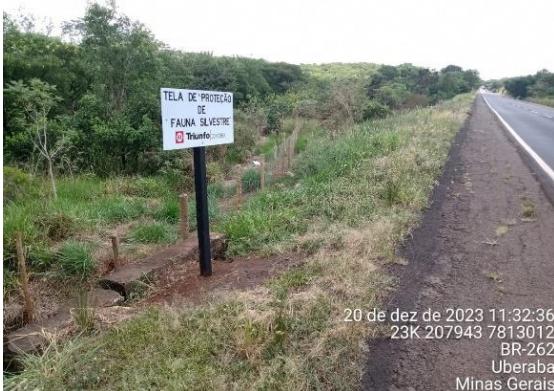
FIGURA 61 – PLACAS EDUCATIVAS INSTALADAS E IDENTIFICANDO AS TELAS DE PROTEÇÃO À FAUNA SILVESTRE. BR-262/MG; KM 789+057, EM 20 DE DEZEMBRO DE 2023 (COORDENADA UTM 23K, 207943 E/ 7813012 S) (FONTE: TRIUNFO CONCEBRA).

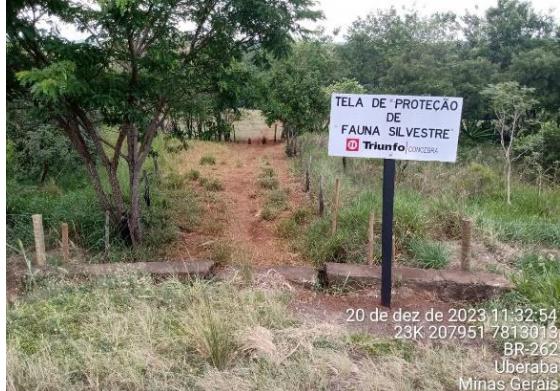
FIGURA 62 – PLACAS EDUCATIVAS INSTALADAS E IDENTIFICANDO AS TELAS DE PROTEÇÃO À FAUNA SILVESTRE. BR-262/MG; KM 789+057, EM 20 DE DEZEMBRO DE 2023 (COORDENADA UTM 23K, 207951 E/ 7813013 S) (FONTE: TRIUNFO CONCEBRA).

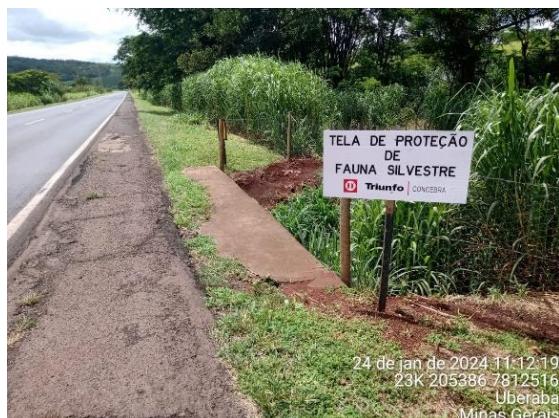
*FIGURA 63 – PLACAS EDUCATIVAS INSTALADAS E IDENTIFICANDO AS TELAS DE PROTEÇÃO À FAUNA SILVESTRE. BR-262/MG; KM 792+367, EM 24 DE JANEIRO DE 2024 (COORDENADA UTM 23K, 205386 E/ 7812516 S) (FONTE: TRIUNFO CONCEBRA).*

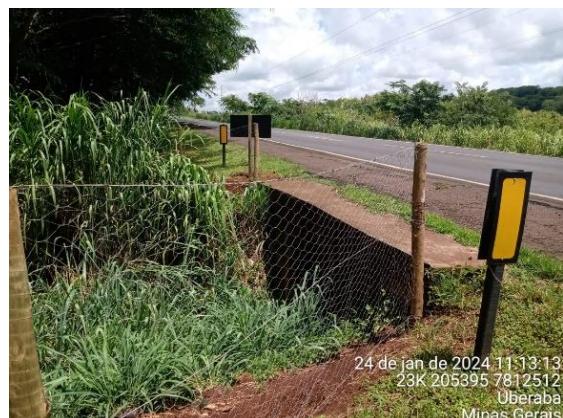
*FIGURA 64 – TELAS DE PROTEÇÃO À FAUNA SILVESTRE. BR-262/MG; KM 792+367, EM 24 DE JANEIRO DE 2024 (COORDENADA UTM 23K, 205395 E/ 7812512 S) (FONTE: TRIUNFO CONCEBRA).*

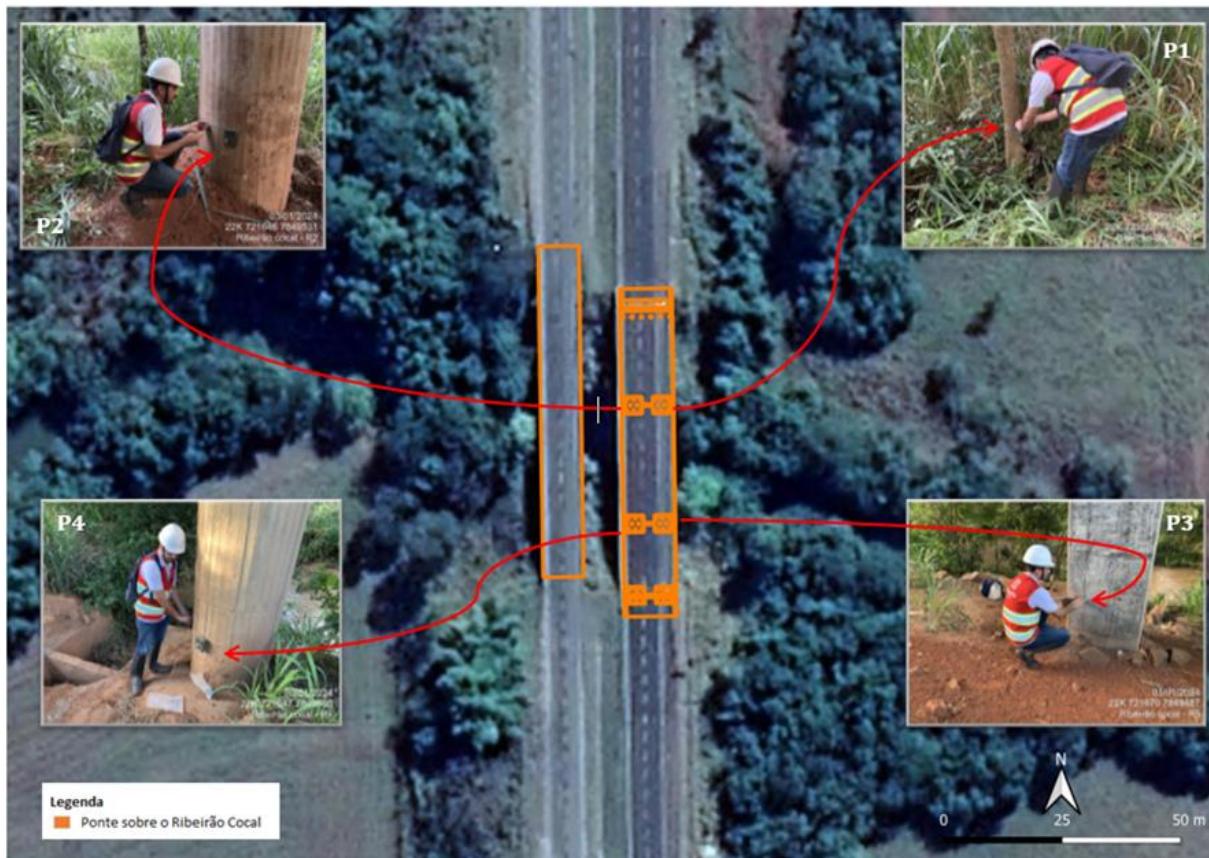
FIGURA 66 – LOCALIZAÇÃO DAS ARMADILHAS FOTOGRÁFICAS SOB A PONTE SOBRE O RIBEIRÃO COCAL, BR-153/MG. FONTE: TRIUNFO CONCEBRA (CAMPANHA XXV).

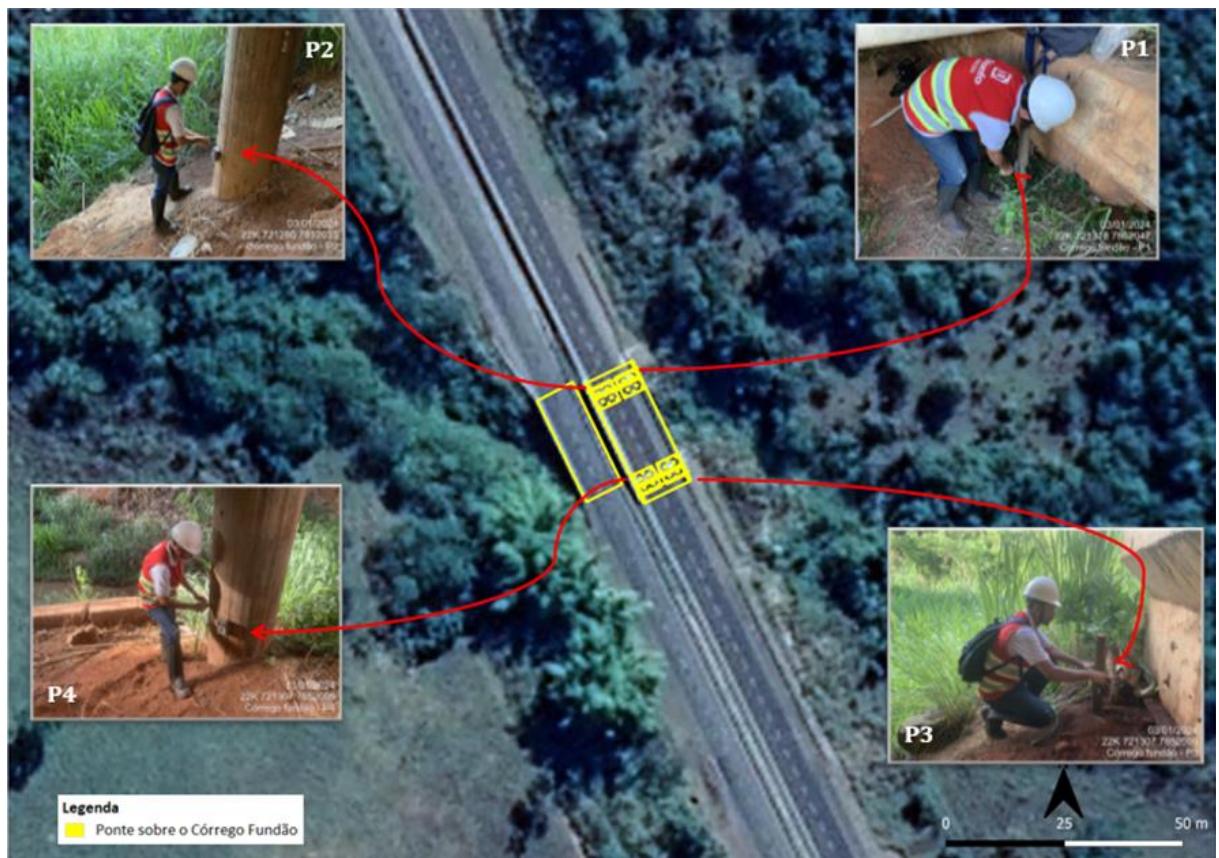
FIGURA 67 – LOCALIZAÇÃO DAS ARMADILHAS FOTOGRÁFICAS SOB A PONTE SOBRE O CÓRREGO FUNDÃO, BR-153/MG. FONTE: TRIUNFO CONCEBRA (CAMPANHA XXV)

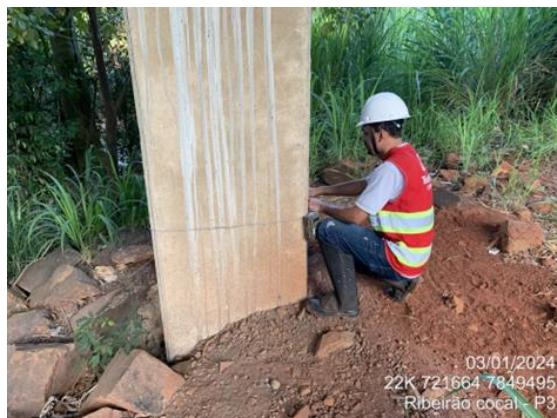
*FIGURA 68 – INTEGRANTE DA EQUIPE REALIZANDO MONTAGEM DAS CÂMERAS PARA O INÍCIO DA CAMPANHA DE MONITORAMENTO DAS PASSAGENS DE FAUNA (FONTE: TRIUNFO CONCEBRA).*

Assim, o presente monitoramento das passagens de fauna foi realizado por meio da instalação de armadilhas fotográficas (Bushnell Essential Modelo 119837C), plots de areia e também buscas ativas (dados diretos e indiretos), contando ainda com o auxílio de GPS (Garmin), câmera fotográfica, trena, além de fichas para registro das informações coletadas em campo e demais materiais para execução das atividades (Figura 68 e Figura 69).

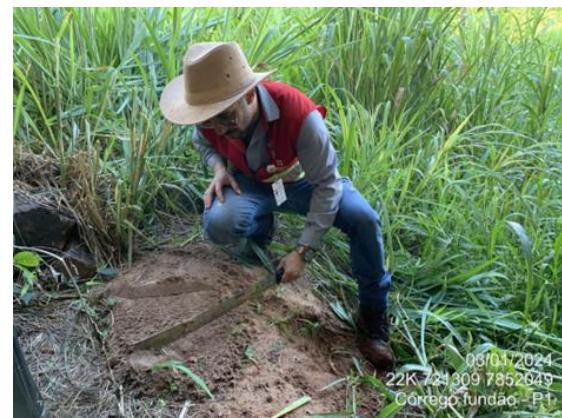
*FIGURA 69 – PLOT DE PEGADAS SENDO MONTADO POR INTEGRANTE DA EQUIPE, EM ÁREA DO CÓRREGO FUNDÃO, DURANTE A 12ª CAMPANHA DE MONITORAMENTO (FONTE: TRIUNFO CONCEBRA).*

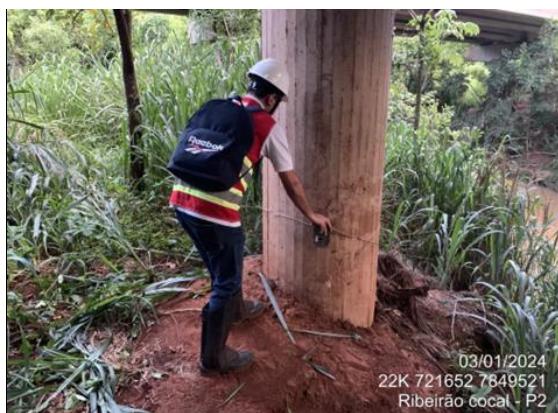
*FIGURA 70 – PREPARO PARA INSTALAÇÃO DE ARMADILHA FOTOGRÁFICA INSTALADA, SOB A PONTE DO RIBEIRÃO COCAL NA BR-153/MG; KM 124+050, EM 03 DE JANEIRO DE 2024 (COORDENADA UTM 22K, 721652 E/ 7849521 S) (FONTE: TRIUNFO CONCEBRA).*

Estas foram instaladas em pares, perfazendo um total de quatro (04) armadilhas em cada uma das pontes, abrangendo um amplo campo de visão. Número este que contabilizou um esforço amostral de 04 armadilhas/dia por passagem de fauna. Os equipamentos foram mantidos em funcionamento durante 24 horas/dia no decorrer de todo período de amostragem, totalizando assim 96 horas/armadilha e 672 horas de amostragem com armadilhamento fotográfico em cada uma das passagens.

Para diminuir o risco de furtos, todas as armadilhas receberam além da fita elástica de fixação, um cabo de segurança. A amostragem ocorreu de maneira simultânea em ambas as passagens, sem causar prejuízo à metodologia empregada (Figura 70 a Figura 73).

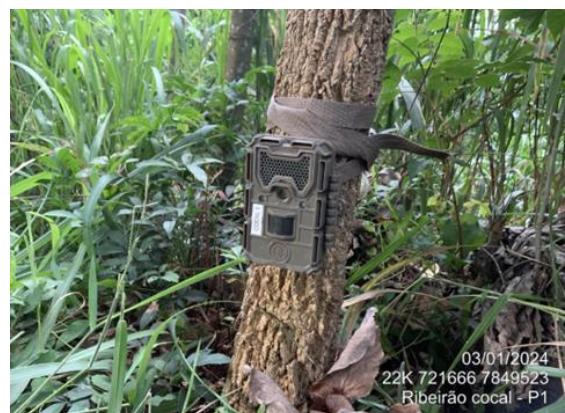
*FIGURA 71 – ARMADILHA FOTOGRÁFICA INSTALADA NO PILAR 1 - SOB A PONTE DO RIBEIRÃO COCAL NA BR-153/MG; KM 124+050, EM 03 DE JANEIRO DE 2024 (COORDENADA UTM 22K, 721666 E/ 7849523 S) (FONTE: TRIUNFO CONCEBRA).*

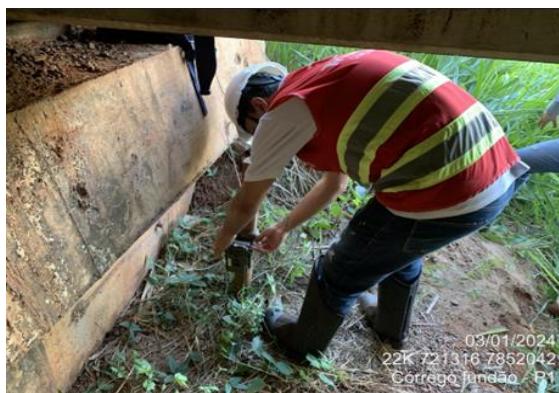
*FIGURA 72 – ARMADILHA FOTOGRÁFICA SENDO INSTALADA, SOB A PONTE DO CÓRREGO FUNDÃO NA BR-153/MG; KM 121+600, EM 03 DE JANEIRO DE 2024 (COORDENADA UTM 22K, 721316 E/ 7852042 S) (FONTE: TRIUNFO CONCEBRA).*

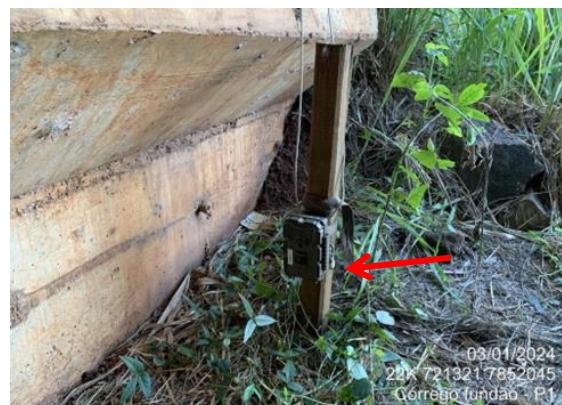
*FIGURA 73 – ARMADILHA FOTOGRÁFICA SENDO INSTALADA, SOB A PONTE DO CÓRREGO FUNDÃO NA BR-153/MG; KM 121+600, EM 03 DE JANEIRO DE 2024 (COORDENADA UTM 22K, 721316 E/ 7852042 S) (FONTE: TRIUNFO CONCEBRA).*

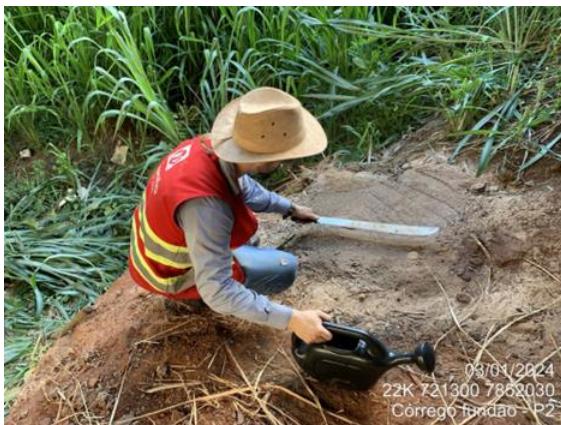
FIGURA 74 – INTEGRANTE DA EQUIPE MONTANDO PARCELA DE PEGADA SOB O PILAR 2 DA PONTE NO CÓRREGO FUNDÃO, EM 03 DE JANEIRO DE 2024 (COORDENADA UTM 22K, 721300 E/ 7852030 S) (FONTE: TRIUNFO CONCEBRA).

Em relação aos plots de areia para registro de pegadas, oito parcelas foram instaladas nas intermediações das pontes, tendo como referência o possível ponto de passagem dos animais pelas armadilhas fotográficas. De modo que também fosse possível confirmar se os animais identificados passaram ou não pela referida armadilha, numa profundidade de 3-10 mm, para o registro de pegadas.

E ainda, em pontos de passagens úmidas, foram avaliados bancos naturais de areia e/ou terrenos argilosos de maneira que favorecesse a visualização de eventuais pegadas nos acessos a estas estruturas (Figura 74 e Figura 75).

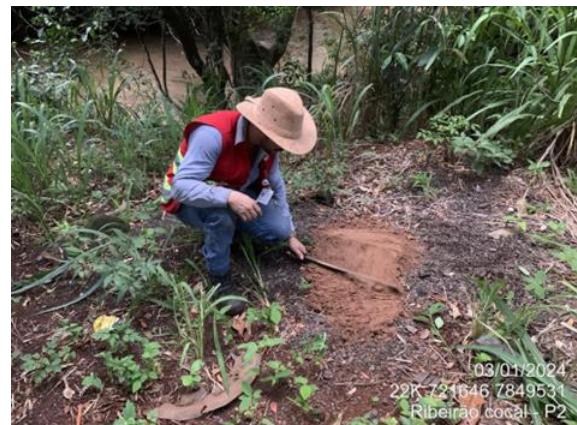
FIGURA 75 – PARCELA DE PEGADA INSTALADA SOB O PILAR 2 DA PONTE DO RIBEIRÃO COCAL, EM 03 DE JANEIRO DE 2024 (COORDENADA UTM 22K, 721646 E/ 7849531 S) (FONTE: TRIUNFO CONCEBRA).

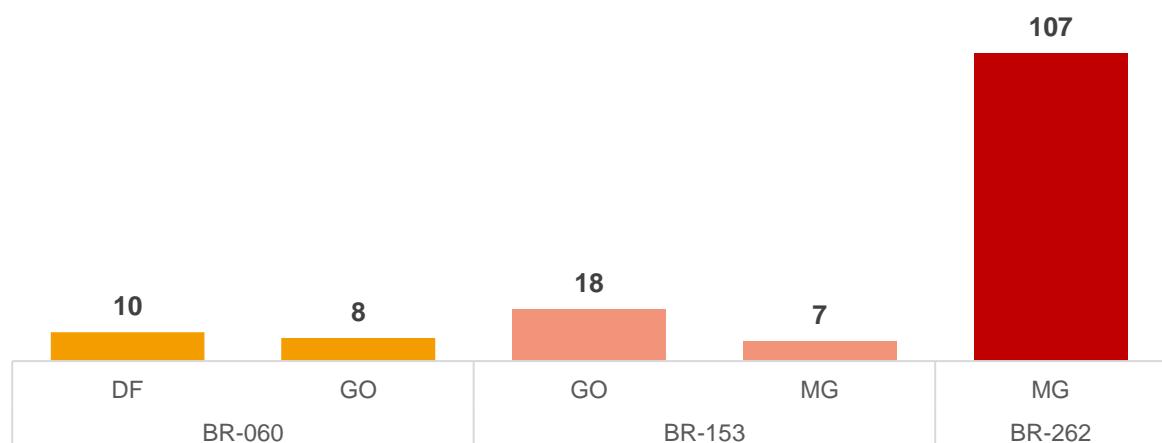
*FIGURA 99 – PASSIVOS AMBIENTAIS IDENTIFICADOS NAS RODOVIAS SOB RESPONSABILIDADE DA TRIUNFO*

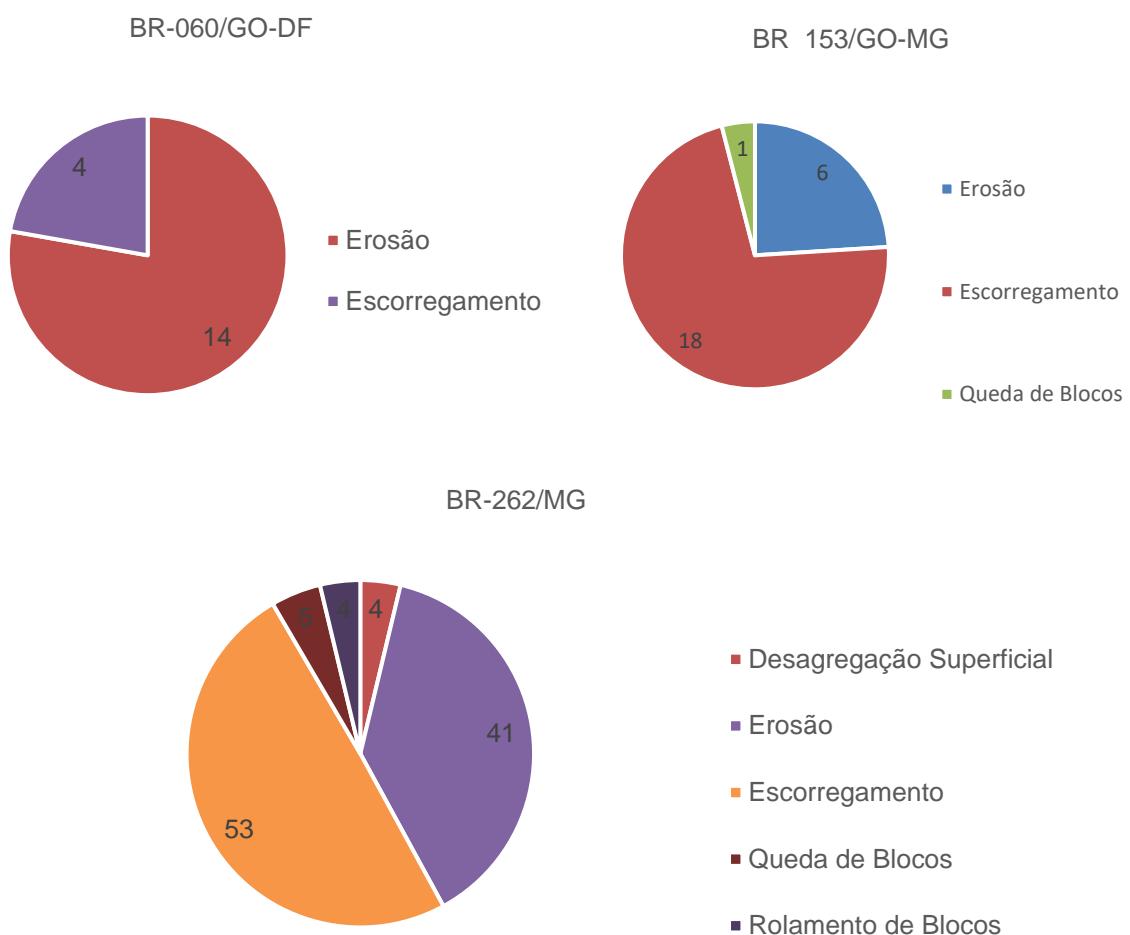
FIGURA 100 - PASSIVOS AMBIENTAIS IDENTIFICADOS, POR CLASSIFICAÇÃO. (ARQUIVO PRÓPRIO, 2024).
