Rodovia: BR-116/RJ

Trecho: Além Paraíba – Teresópolis – Estr. BR-040 (A)

RAA – RELATÓRIO DE ACOMPANHAMENTO AMBIENTAL

Relatório Semestral Nº: 02/2022

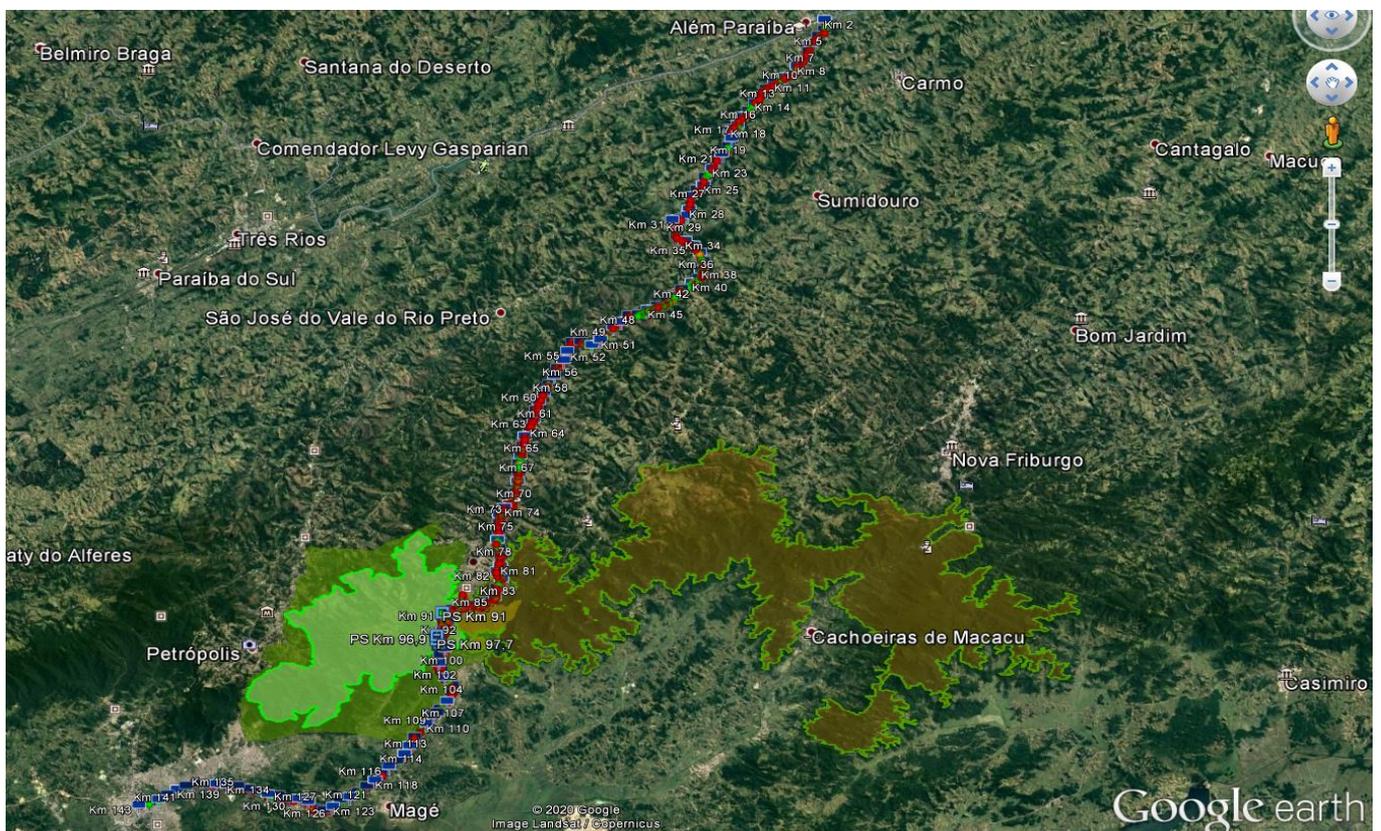
Figura 1: distribuição dos atropelamentos ao longo da Rodovia, com delimitação do Parque Nacional da Serra dos Órgãos e do Parque Estadual dos Três picos

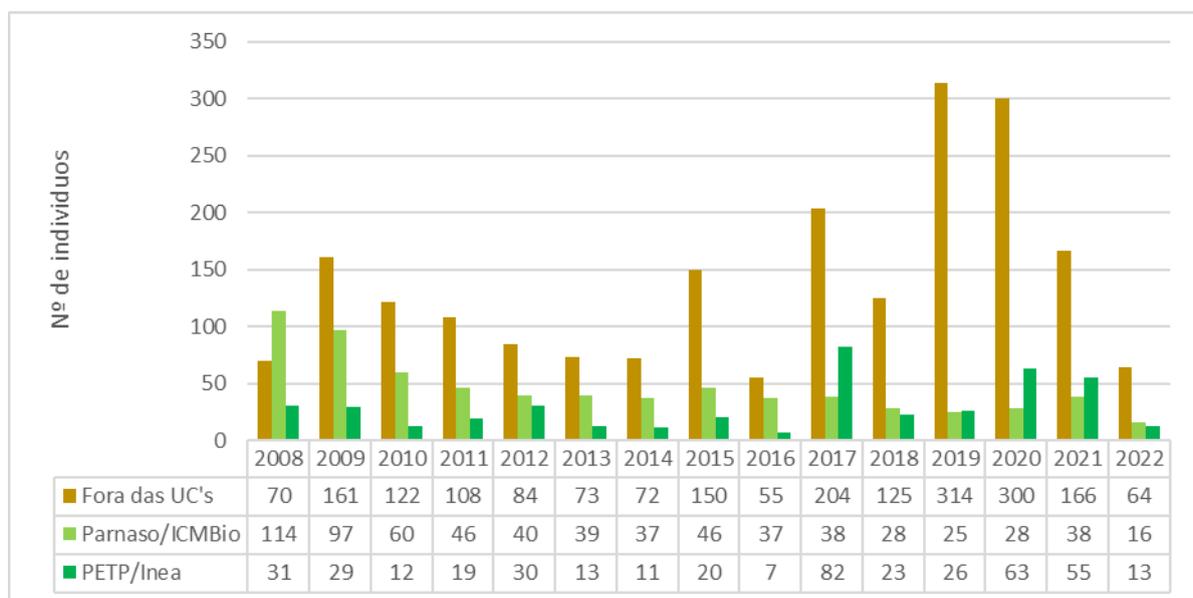
Gráfico 3. Espécimes e/ou carcaças coletadas, por ano, separados por trechos com Unidades de Conservação e fora das UCs.

É possível observar no gráfico 3 que no período de 2008 a setembro de 2022, o maior número de animais resgatados e/ou atropelados (dados brutos), foram registrados fora da área onde há a presença de UCs com 2.068 (63%). Nos trechos que corta o PARNASO, incluindo-se a Av. Rotariana (trecho adjacente) e margeia o PETP foram registrados 689 (21%) e 434 (13%) animais, respectivamente. Alguns registros não possuem a localização do atropelamento (N=77; 3%), portanto não estão incluídos nessa contagem.

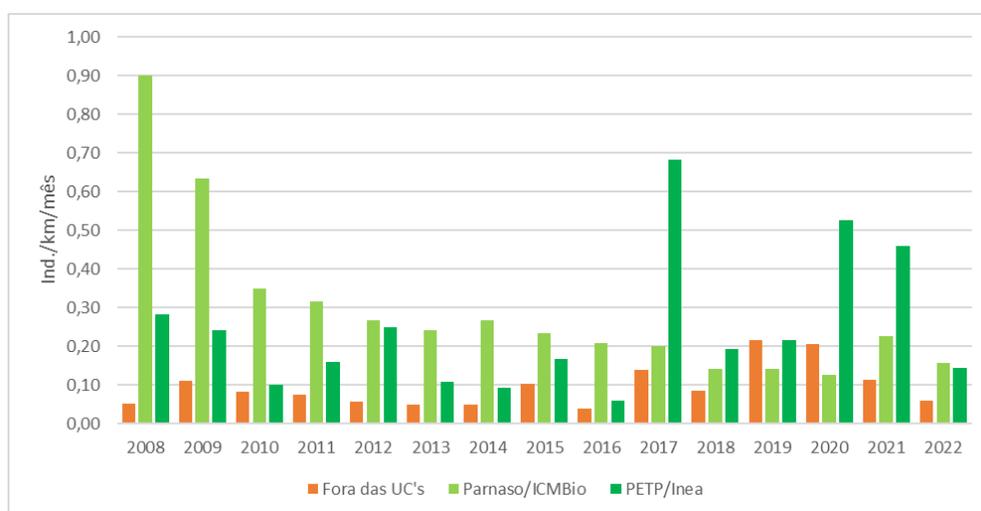
Gráfico 4. Taxa de atropelamento, por ano, separados por trechos.

Porém, por mais que o número bruto indique maior registro nas áreas que não abrangem Unidades de Conservação cabe ressaltar que quando analisado estatisticamente temos uma outra perspectiva. De acordo com Bager (2018), a taxa de atropelamento considera o número de indivíduos em relação a uma escala espacial e uma temporal, podendo ser calculada como o número de indivíduos atropelados por quilômetro/ano (ind./km/ano), km/mês (ind./km/mês) e km/dia (ind./km/dia). Para este estudo, optamos por utilizar ind./km/mês devido ao longo período. Baseado na taxa de atropelamento, as áreas onde há a presença de Unidades de Conservação são as mais impactadas pelos atropelamentos de fauna silvestre (gráfico 4).

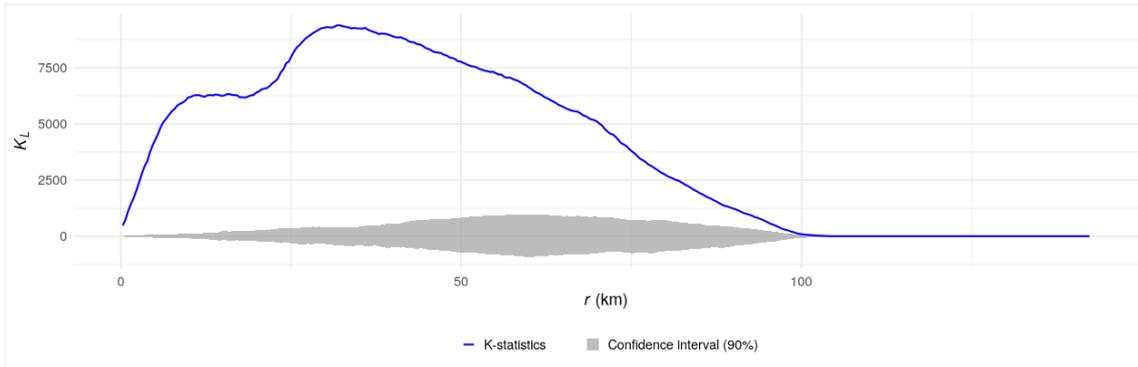
Figura 2. Resultado da análise K de Ripley para o grupo de mamíferos no período de 2008/2022, mostrando agrupamentos a partir de 300 metros (DORNAS, R. A.P., 2018).

Utilizando o software Siriema 2.0 (Coelho *et al.*, 2014) foi feita a análise K de Ripley para verificar se existem ou não agregações de atropelamentos. Na análise de K de Ripley foi estipulado um raio de 300 m, incremento de raio de 400 m, com 100 simulações num intervalo de confiança de 90%. Após esta análise foram observadas agregações a partir de 300 metros para todas as classes.

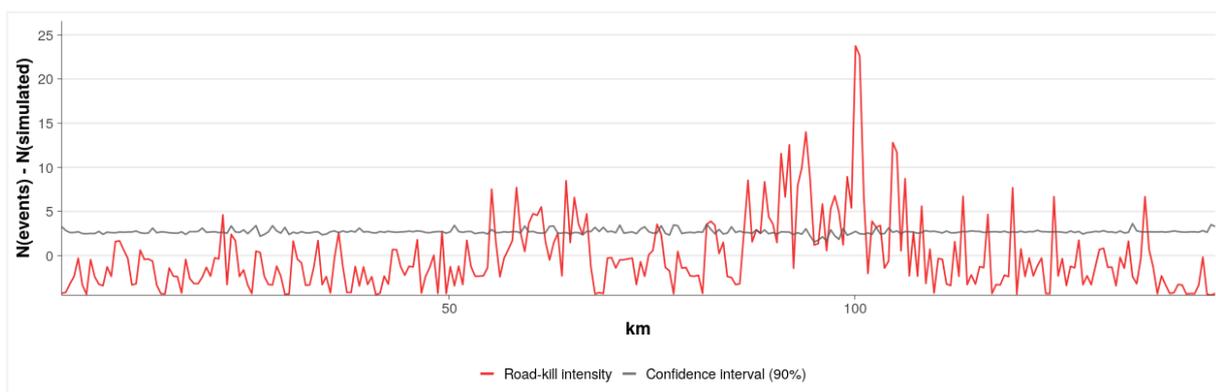
Figura 6. Análise de hotspot de atropelamentos para mamíferos, excluindo-se a espécie *D. aurita* no período de 2008 a 2022. A função $N - \text{eventos} - N - \text{simulados}$ é a linha vermelha e as linhas pretas são os limites de confiança superior e inferior (DORNAS, R. A.P., 2018).

No período de 2008 a 2022 os hotspots de atropelamentos para a classe dos mamíferos, excluindo-se a espécie *D. aurita*, por ser uma espécie abundante que poderia mascarar os pontos de maiores agregações, os maiores picos de hotspot foram os quilômetros 22,1, km 55,2, km 58,2, km 59,8, km 60,3, km 60,8, km 61,3, km 64,4, km 65,4, km 65,9, km 66,9, km 75,6, km 82,2, km 82,7, km 86,8, km 88,8, km 89,3, km 89,8, km 90,9, km 91,4, km 91,9, km 92,9, km 93,4, km 93,9, km 94,4, km 96, km 97, km 98, km 99, km 100, km 101, km 102,1, km 103,1, km 104,6, km 105,1, km 106,1, km 108,2, km 113,3, km 116,3, km 119,4, km 124,5, km 135,7. Os pontos mais altos de hotspot estão localizados nos quilômetros 100, km 93,9, km 104,6, km 91,9, km 105,1, km 90,9, km 93,4, km 99, km 94,4, km 106,1, km 86,8, km 64,4, km 88,8, km 92,9. Maior parte dos hotspots estão localizados nos trechos das UC's e suas respectivas zonas de amortecimento.

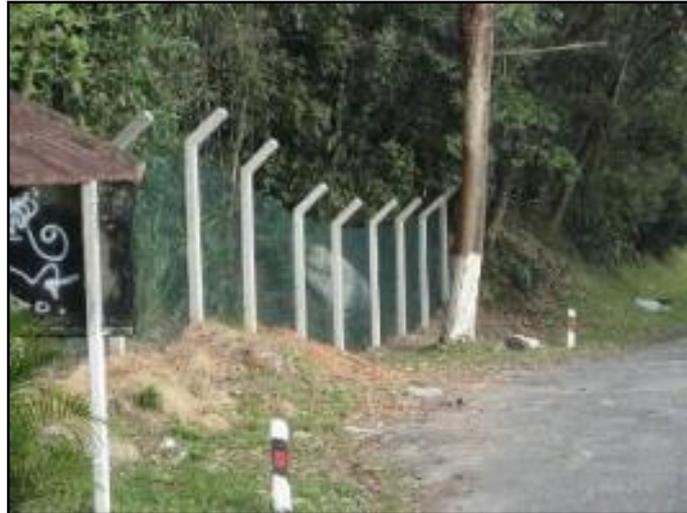
Figura 12. Área cercada na Av. Rotariana, trecho sob concessão da CRT.

A Avenida Rotariana (trecho sob gestão da CRT) que vai do mirante do Soberbo até a entrada da Sede Teresópolis do PARNASO apresenta um alto índice de atropelamentos. Neste trecho foi feito o telamento no final de 2011 para impedir que os animais deixem a área do parque, uma vez que o outro lado da avenida não apresenta habitat adequado para a fauna silvestre. Foram instalados aproximadamente 1320 metros de tela. A cerca acompanha a linha das árvores, deixando a mata cercada e o trecho gramado fora da cerca, conforme pode ser observado na figura abaixo.

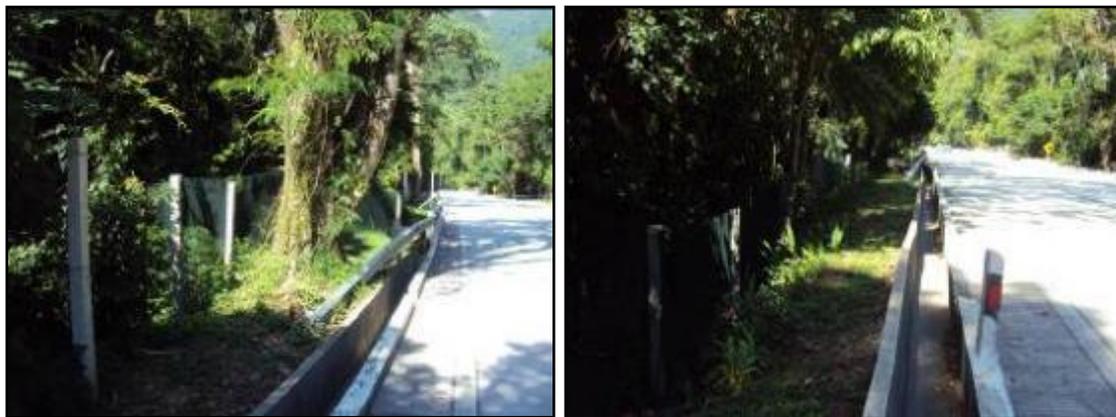
Figura 13. Telas de proteção à fauna instaladas entre os Km 96 e 97.

Entre os Km 96 e 97, foram instaladas telas de proteção às margens da rodovia, em pista sentido Rio – Além Paraíba (2º semestre/2012). Este trecho possui ductos de drenagens que são utilizados como passagem subterrânea pela fauna. Esse telamento contempla um dos ductos de drenagem presentes no local.

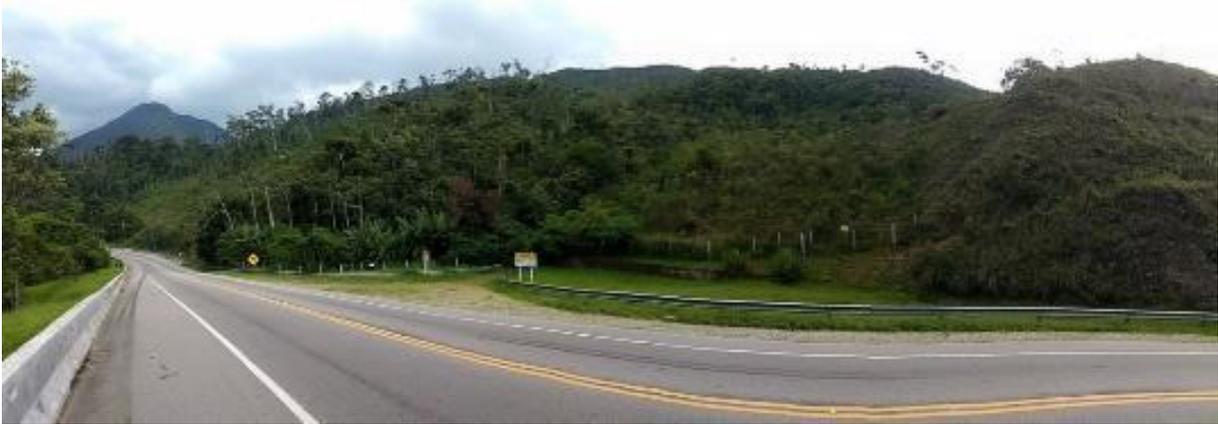
Figura 14. Área do Km 81, onde já foi concluído o telamento.

Na área do Km 81, área que margeia o Parque Estadual dos Três Picos/INEA, foram instaladas telas de proteção a fauna (2º semestre de 2017), visto que foram registrados atropelamentos de alguns espécimes como de Cachorro do mato (*Cerdocyon thous*), entre outros no local. A área é bastante utilizada para realização de práticas religiosas, os materiais usados para tal, muitas vezes serve de atrativo para que os animais venham até a beira da rodovia para se alimentar. Cabe ressaltar que o outro lado da rodovia é cercado por um condomínio residencial, área imprópria para ser utilizada como passagem/deslocamento por animais silvestres.

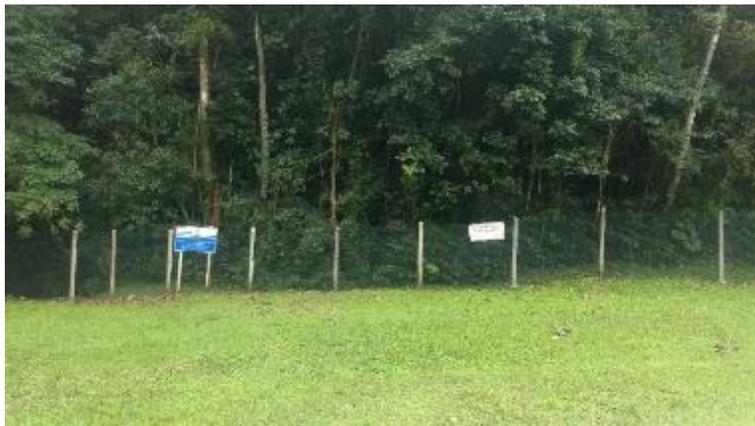
Figura 15. Telamento realizado no Km 91 onde já está sendo feito o monitoramento de travessia de animais pelo ducto de drenagem.

No Km 91 em pista 1 (sentido Rio de Janeiro) local onde já existe uma passagem inferior de fauna, 200 metros de tela foram instalados (2º semestre 2019) com intuito de direcionar a fauna para a utilização do ducto de drenagem existente no local.

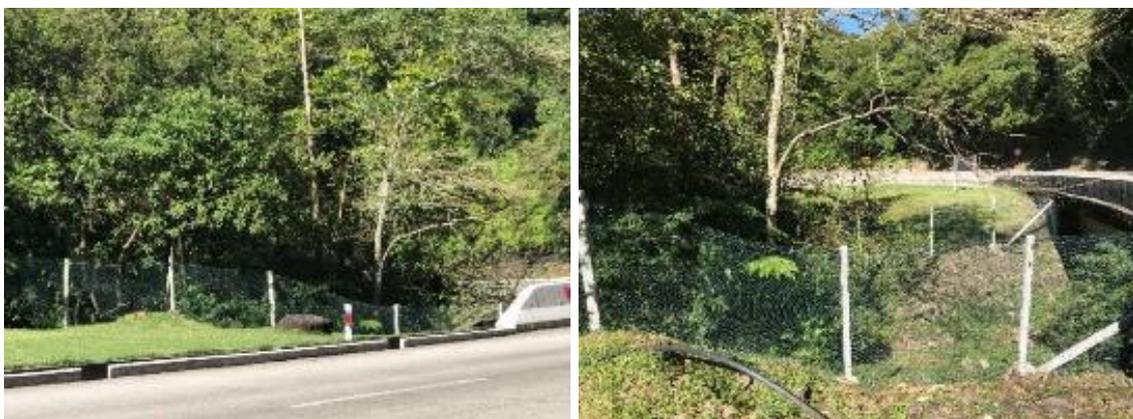
Figura 16. Telamento realizado na Ponte Grota do inferno, localizada no Km 94,8.

Outro ponto escolhido (2º semestre 2019) para telamento foi a Ponte “Grota do Inferno”, localizada no Km 94,8.

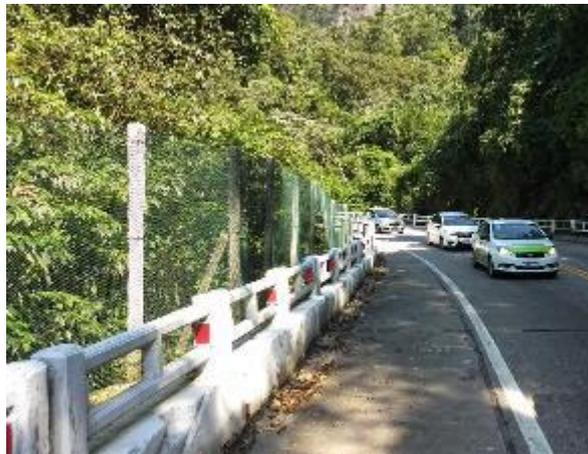
Figura 17. Telamento realizado no trecho do Km 93, em área propícia a atropelamentos.

Cerca de 200 metros de tela foram instalados (2º semestre 2019) no trecho do Km 93,5 em pista 1 (sentido Rio de Janeiro) no intuito de impedir que a fauna silvestre atravessasse pela pista, a fim de evitar os atropelamentos. Cabe ressaltar que o outro lado da pista é composto por um paredão rochoso.

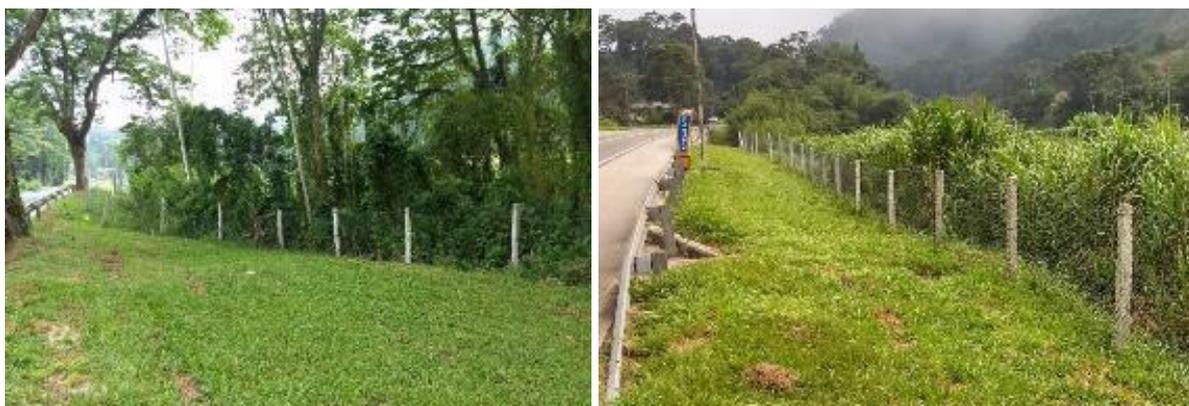
Figura 18. Trecho do Km 62 onde foram feitos o telamento e manutenção das telas, para evitar a travessia de Capivaras.

Nas vistorias realizadas ao longo da rodovia pela equipe e relatos de avistamentos de colaboradores, foi constatada a presença de Capivaras (*H. hydrochaeris*) forrageando na beira do gramado, no trecho dos Km 62 ao 63 e Km 128. Após avaliação do local, verificou-se a necessidade de telamento em pontos que dão acesso ao rio até a faixa de domínio da rodovia. Cerca de 1000 metros de tela foram instalados nos km 62 e 63 no 1º semestre de 2015 e no Km 128 no 2º semestre de 2013. Nestes trechos foram realizadas a manutenção das telas anteriormente instaladas.

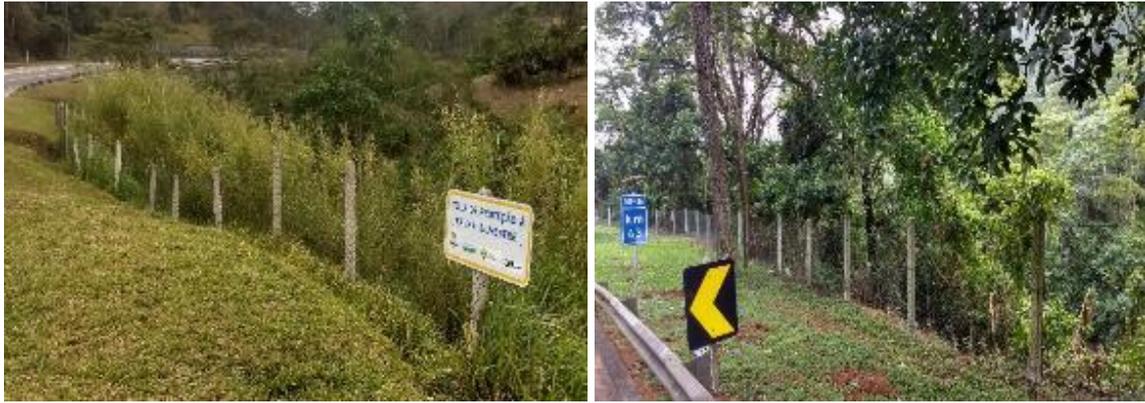
Figura 19. Trecho do Km 63 onde foram feitos o telamento e manutenção das telas, para evitar a travessia de Capivaras.

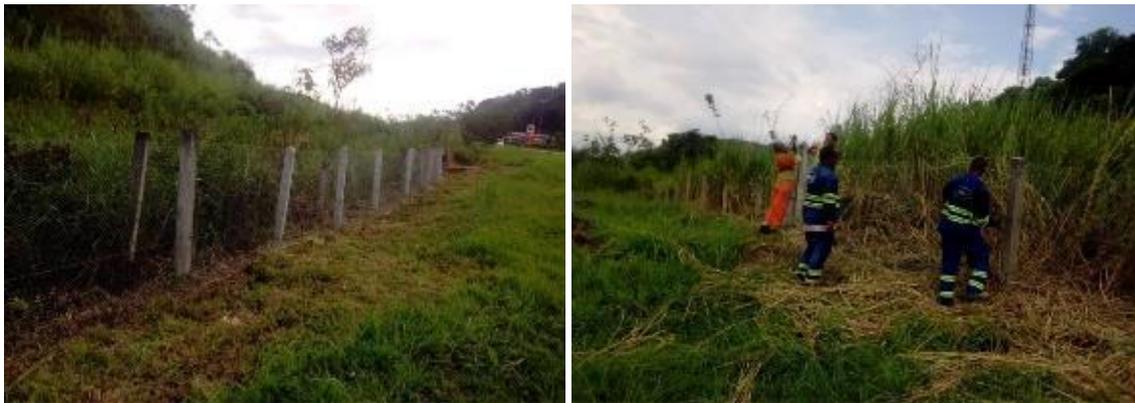
Figura 20. Telamento e manutenção do trecho do Km 128.

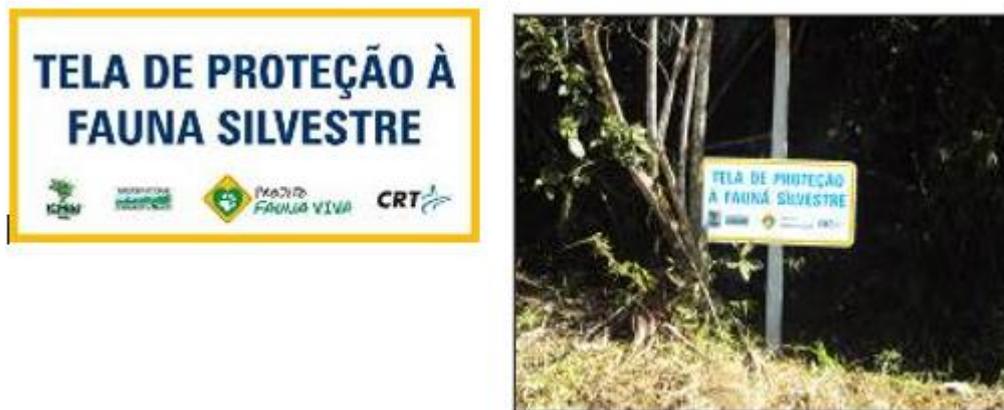
Figura 21. Placas utilizadas para identificar as telas de proteção.

Em todos os trechos onde foram instaladas as telas foram confeccionadas placas com o dizer “Tela de Proteção à Fauna Silvestre”, com o tamanho de 100 x 50 cm e instaladas nas próprias telas de proteção.

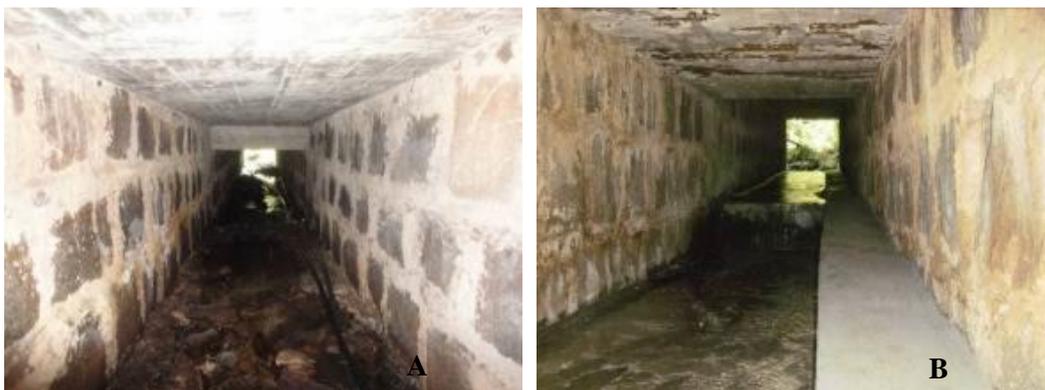
Figura 27. Rede de drenagem antes da adaptação (A) e após a adaptação (B).

Como informado nos relatórios anteriores, foi concluída a adaptação do túnel de drenagem, localizado no km 98,1 da rodovia BR-116/RJ, para que seja utilizado como passagem subterrânea para a fauna silvestre. Cerca de 300 metros de telas também foram instalados no entorno deste local, com intuito de direcionar a travessia da fauna silvestre por estas passagens.

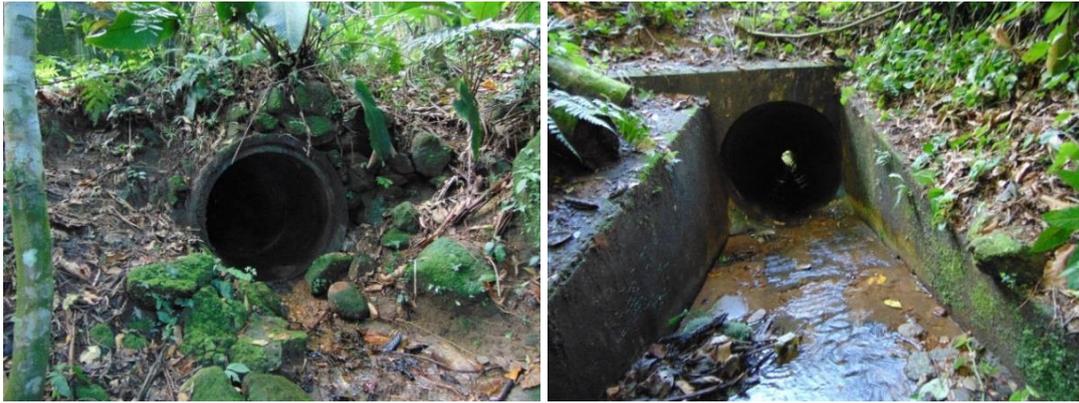
Figura 28. Ducto de drenagem aproveitado como passagem subterrânea de fauna (Túnel 2) localizado no Km 98.

Com o intuito de monitorar a utilização das passagens subterrâneas pela fauna silvestre foram instaladas em dois tuneis de drenagem (Km 98) armadilhas fotográficas. O monitoramento através de armadilhas fotográficas é fundamental para verificação da funcionalidade das passagens, uma vez que estas medidas mitigadoras ainda são objetos de estudos. O túnel 1 (Km 98) foi adaptado e possui passagem seca e úmida, para facilitar a travessia dos animais. O túnel 2 (Km 98) é apenas um duto de passagem de água, mas que foi colocada armadilha fotográfica para testar se o mesmo é utilizado pela fauna silvestre. A distância entre esses tuneis é de aproximadamente 50 metros. As armadilhas fotográficas ficam instaladas nas entradas e saídas dos tuneis, sendo feita a troca das mesmas a cada 30 - 40 dias.

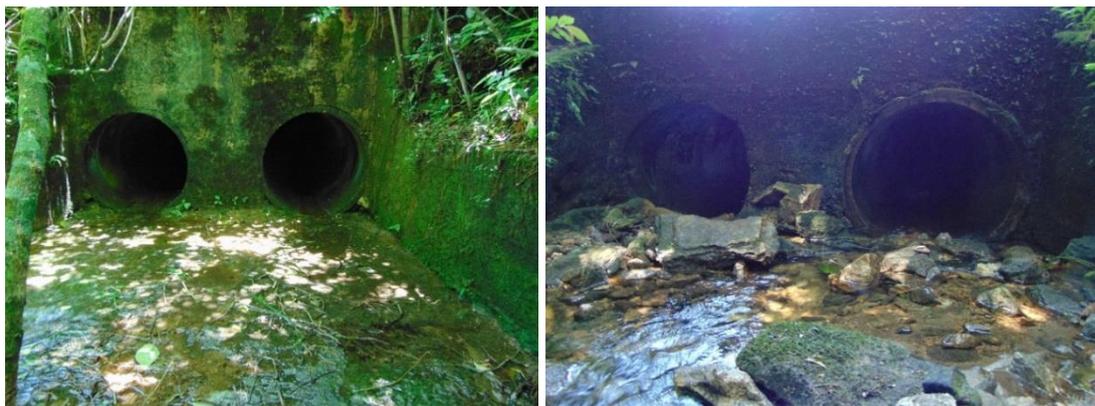
Figura 29. Ducto de drenagem aproveitado como passagem subterrânea de fauna localizado no Km 91.

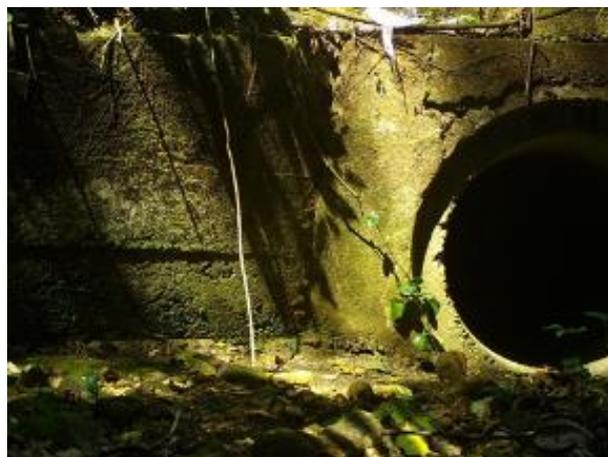
Figura 30. Rede de drenagem localizada no Km 96.3.

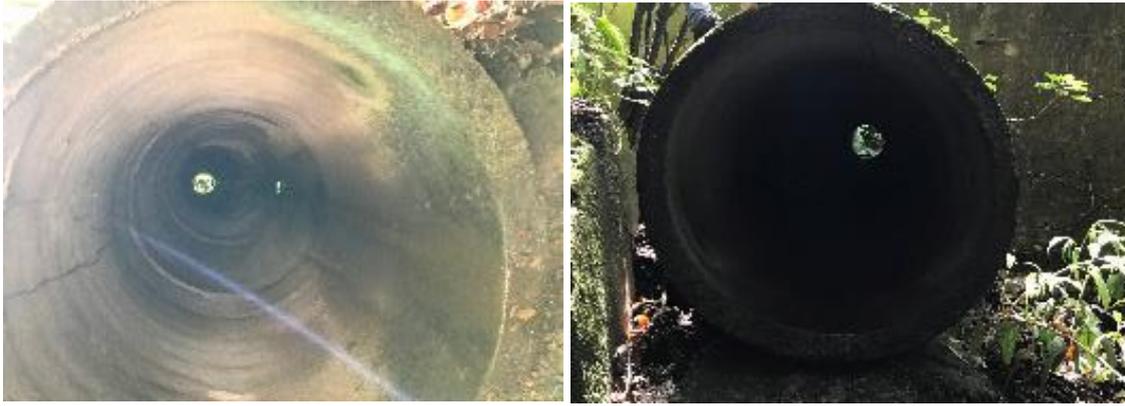
Figura 31. Rede de drenagem localizada no Km 96,9.

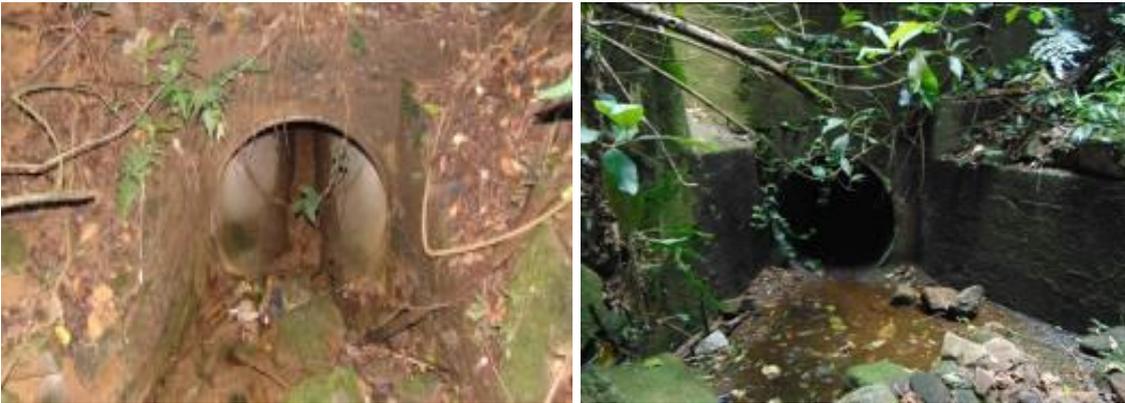
Figura 32. Rede de drenagem localizada no Km 97,7.

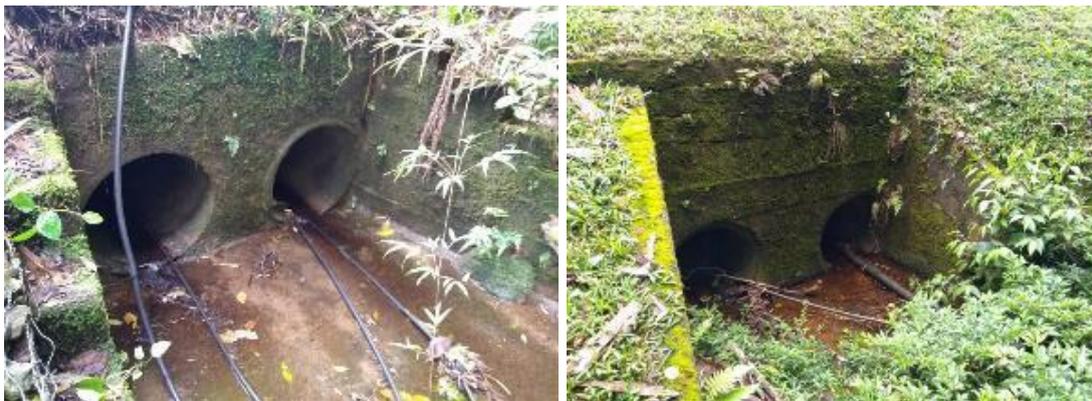
Figura 33. Ducto de drenagem localizado no Km 89.

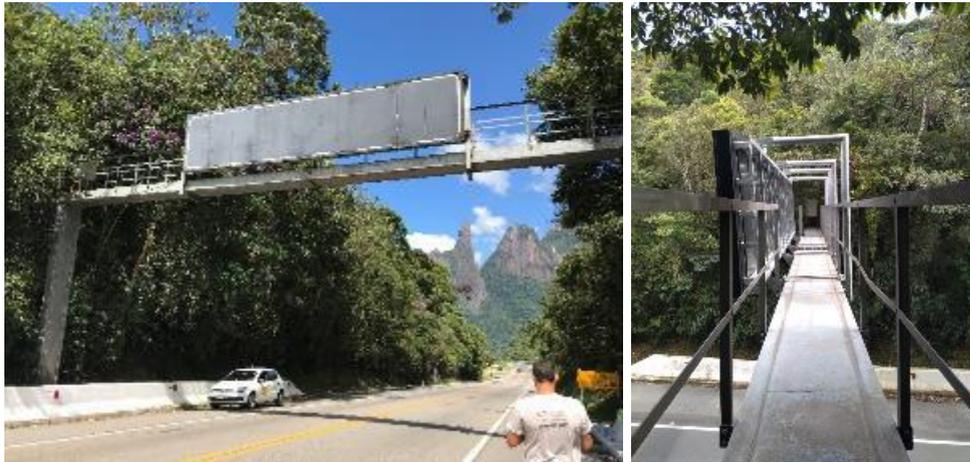
Figura 34. Pórtico localizado no Km 89, onde foi instalada câmera trap.

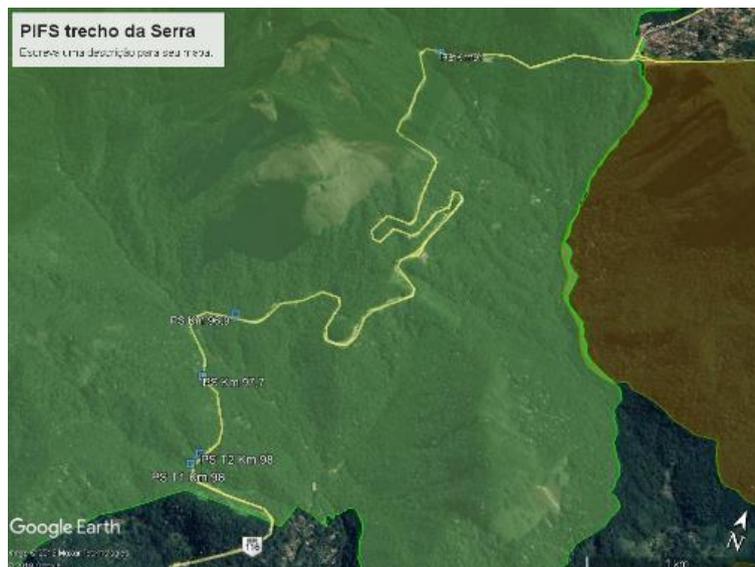
Figura 35. Localização e imagem das passagens subterrâneas existentes na BR-116, no trecho da Serra.
