Código  
RT-BR0000101-000-0.000-0 – 16º Relatório  
Semestral de Acompanhamento Ambiental

Rodovia:  
BR-101 – Ponte Presidente Costa e Silva (Rio Niterói)

Objeto:  
16º RELATÓRIO SEMESTRAL DE ACOMPANHAMENTO AMBIENTAL (RAA)

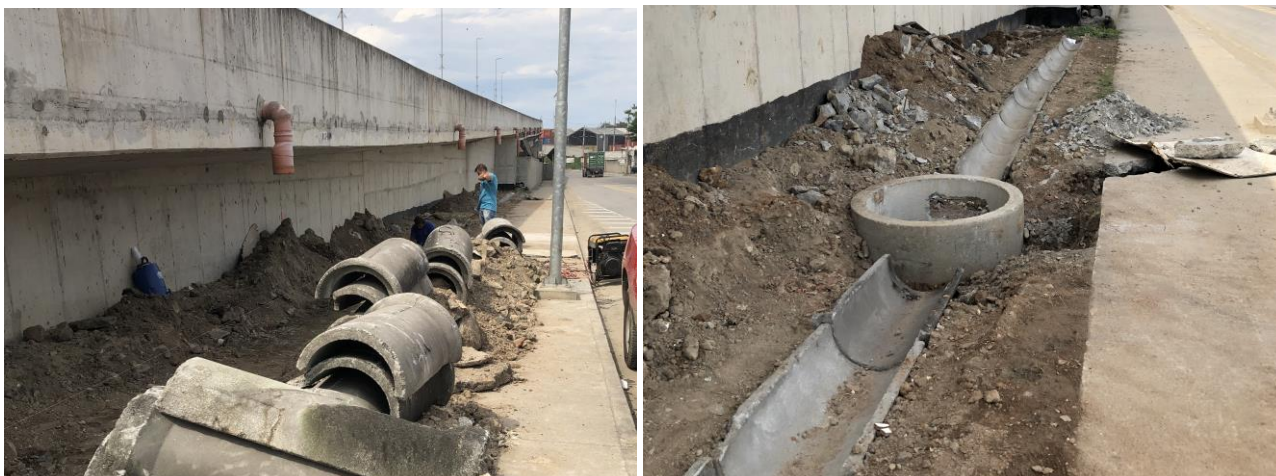
O único passivo de número 25 decorrente de lixiviação em canteiro, foi encerrado mediante a requalificação da drenagem no local, com instalação de canaletas e caixas de passagem.

Figuras 3 e 4. Em um trecho com drenagem pvc externa, os tubos foram roubados, com obra de substituição por drenagem em concreto.

O Passivo nº 25 trata-se de passivo pertencente ao Grupo 1 e seu encerramento é relatado no Programa de Prevenção e Controle de Processos Erosivos, na FPA respectiva, e resumido abaixo.

Ambos tratam-se de Passivos classificados conforme o padrão DNIT como 00 – sem perigo, tanto em relação à pista de rolamento, quanto às faixas adjacentes.

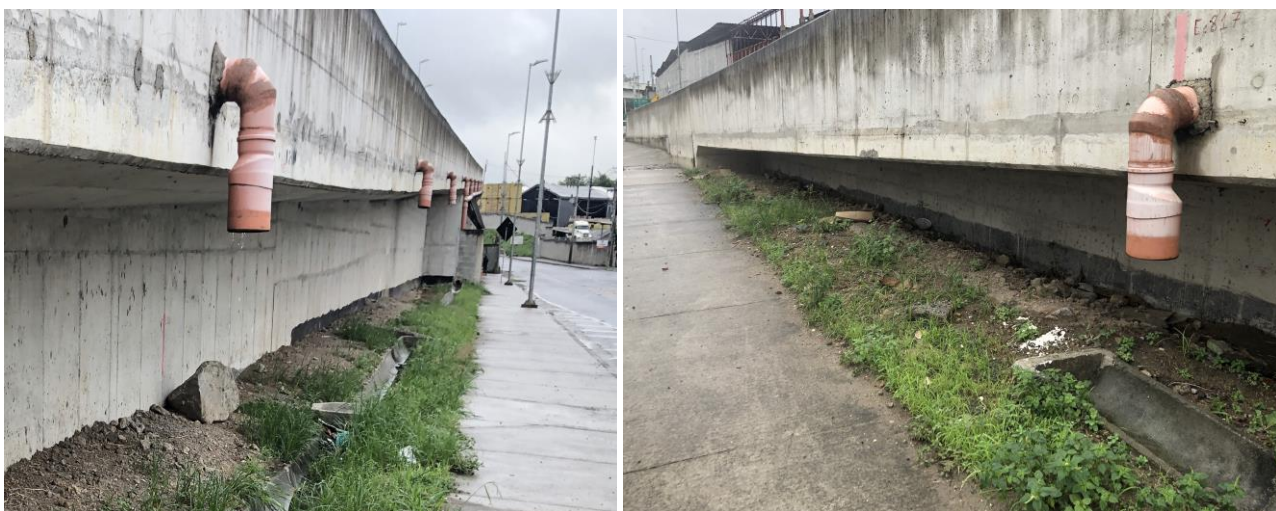
Figuras 5 e 6. Encerramento do Passivo após requalificação da drenagem.

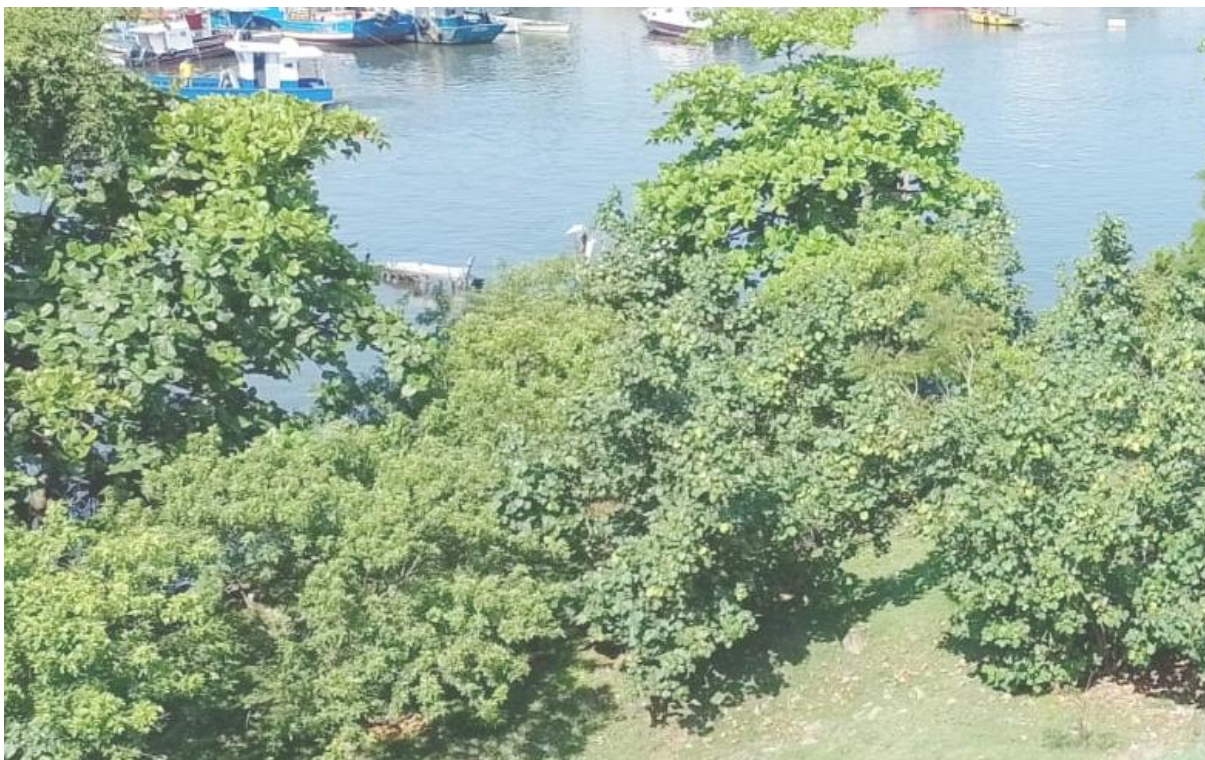
As mudas já estão atingindo pleno desenvolvimento, de maneira que este cenário com as copas projetando as sombras em continuidade, permitindo a regeneração natural ou enriquecimento de espécies secundárias e clímax, no caso se adaptadas às condições do local em aterro sobre solo hidromórfico.

Figura 7. Plantio Compensatório sob Monitoramento, nas margens da Baía – Ilha do Cajú.

O objetivo para o Programa conforme o Parecer Técnico que já aprovou a entrega do plantio compensatório, é monitorar eventual mortalidade, sendo a situação encontrada bastante satisfatória com as mudas já com pleno desenvolvimento, e exercendo suas funções ambientais, conforme fotos abaixo.
